#### Analysenbericht B2209952

**Auftrag** : A2209129  
Ihr Projekt : 22128-L / Rückbau des Brückenbauwerks Wo 2 TBW Westen RiFa Braunschweig  
Probenahme : Auftraggeber  
Probeneingang : 16.09.2022  
Analysenabschluss : 23.09.2022  
Verwerfdatum : 16.11.2022

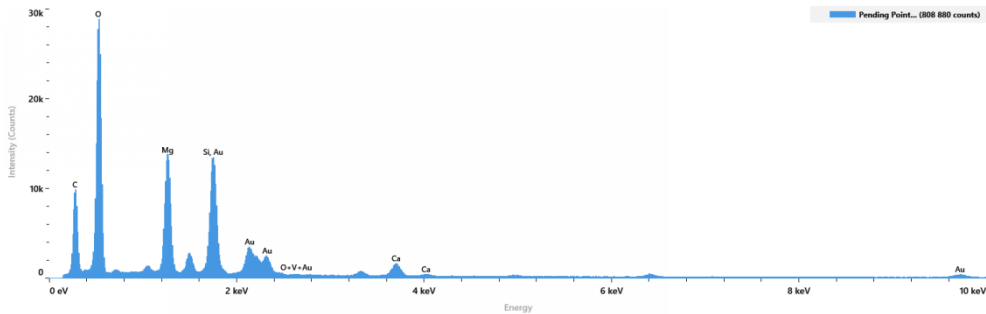
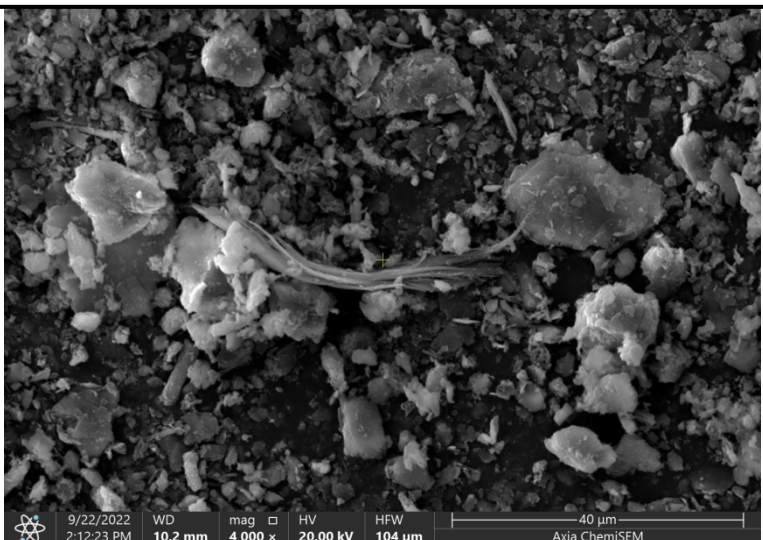
| Probennummer: | P2230345 | Bezeichnung Auftraggeber: | KB 112.2 Anstrich Innenseite |

| Labornummer | Matrix | Probenbezeichnung | Asbest/KMF geprüft von |
|---|---|---|---|
| P2230345 | Materialprobe | KB 112.2 Anstrich Innenseite | Joachim Koppen |

| Asbest qualitativ (Materialproben) | kein Asbest<br>nachgewiesen | asbesthaltig | kein Asbest<br>nachgewiesen |
| Asbestmineral | | Chrysotilasbest | |
| Geschätzter Massenanteil (gemäß VDI<br>3866 Bl.5 Abs. 6.4) | | 1 - 5 % | |
