## Beckenbuch

| Bezeichnung | Absetzbecken mit nachgeschaltetem Rückhaltebecken<br>Parkplatz Sitzborn |
| Straße | A 61 |
| Beckenbuchstand | 08.12.2023 |

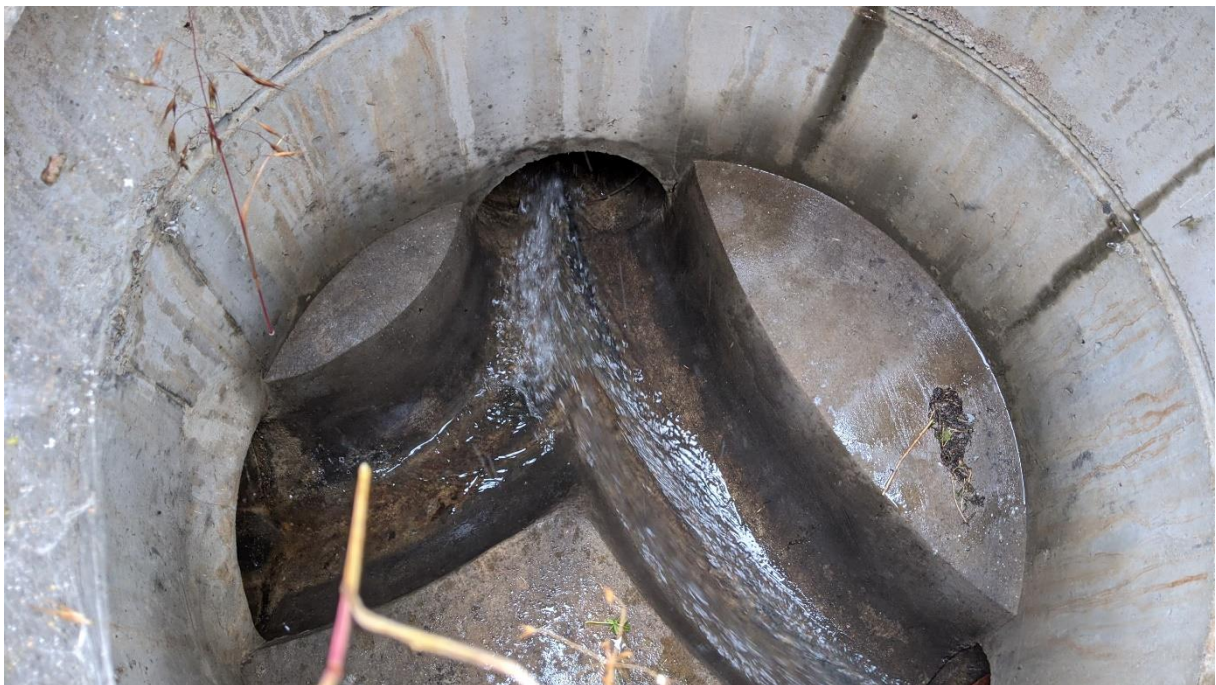
Am Tag der Begehung vom 07.06.2021 konnte ein Zulauf am Regenrückhaltebecken bzw. Absetzbecken verifiziert werden. Laut den Bestandsunterlagen, welche von der Autobahn GmbH zur Verfügung gestellt wurden, verfügt dieses Becken über einen Zulauf DN300. Der Zulauf zum Absetzbecken befindet sich in einem sehr guten Zustand. Die Funktionalität ist gegeben.

Abbildung 3: Zulauf zum Absetzbecken.

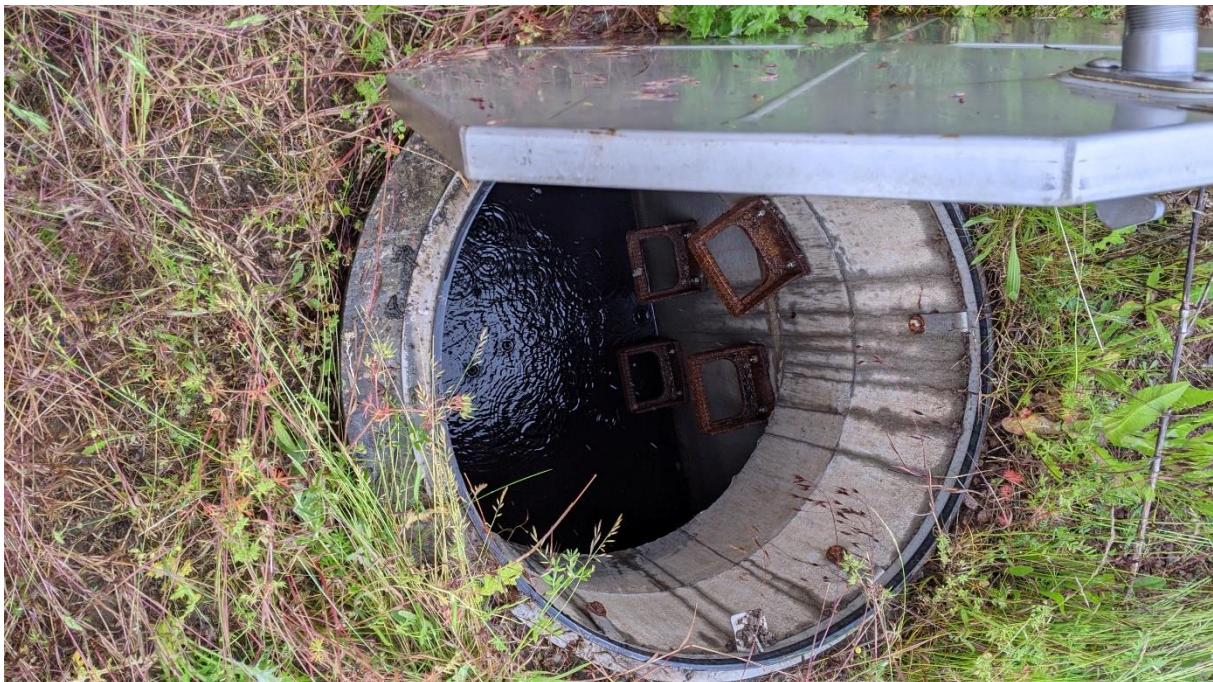
Abbildung 5: Blick in Schlammfang Schacht Nummer 3.

Durch die am 07.06.2021 durchgeführte Bestandserhebung wird der Absetzbecken mit „Gelb“ bewertet. Grundlage hierfür ist die Schlammstärken, welche in den Kammern festgestellt werden konnten. Die Beckenkammern sollten gereinigt werden. Hinzu kommt, dass der Dichtungsring am Schacht bei Leichtflüssigkeitsabscheider Schacht Nr.5 sich leicht gelöst hat. Es sollte eine Generalprüfung inkl. Prüfbericht erfolgen, bei der alle Eckdaten sowie die Bausubstanz der Baukörper erfasst werden.

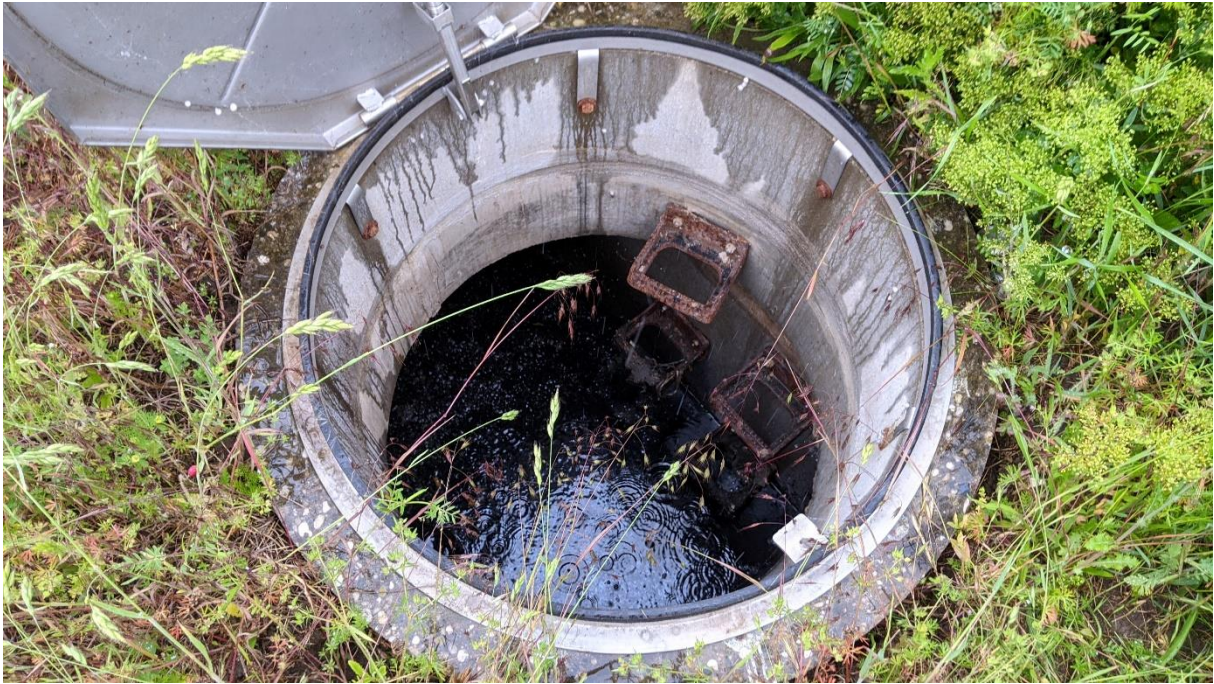
Abbildung 6: Blick in Schlammfang Schacht Nummer 4.

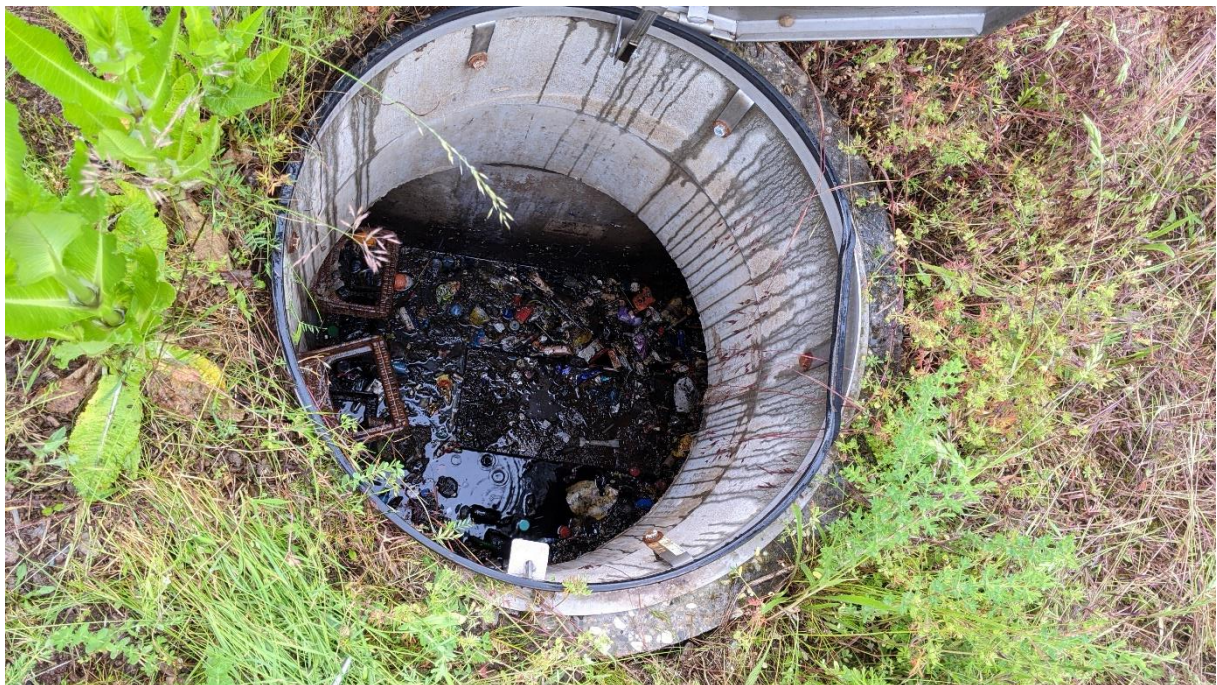
Abbildung 7: Blick in Leichtflüssigkeitsabscheider Nr.5.

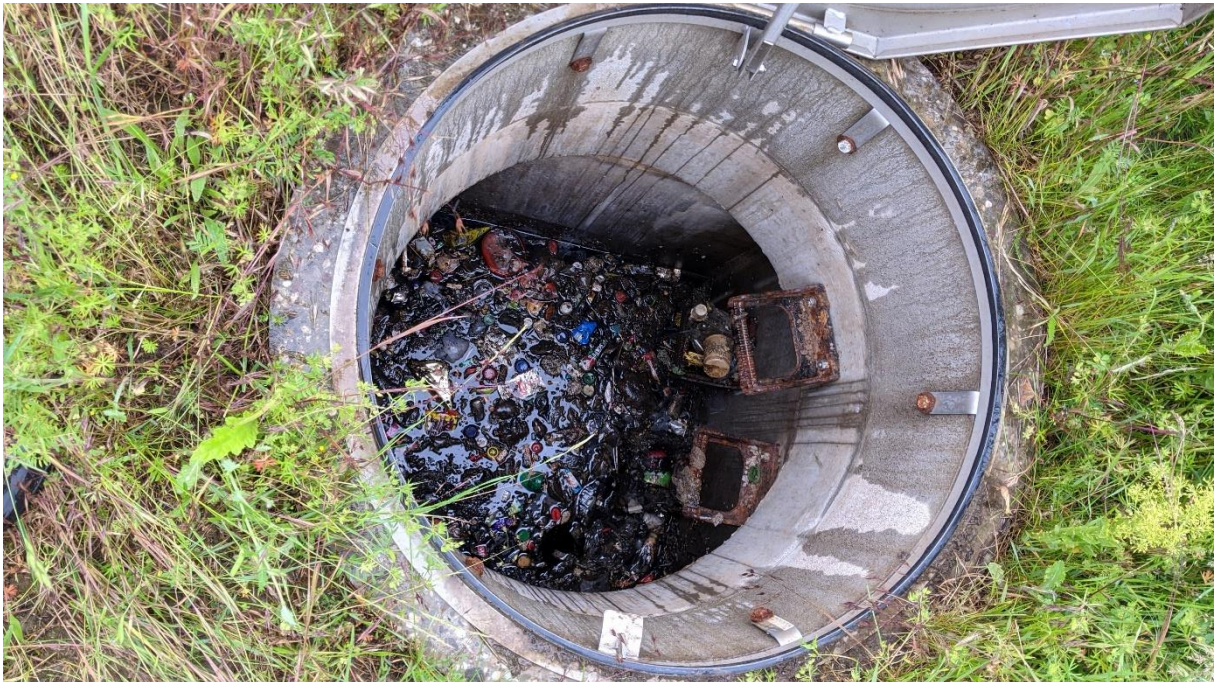
Abbildung 8: Blick in Leichtflüssigkeitsabscheider Nr.7.

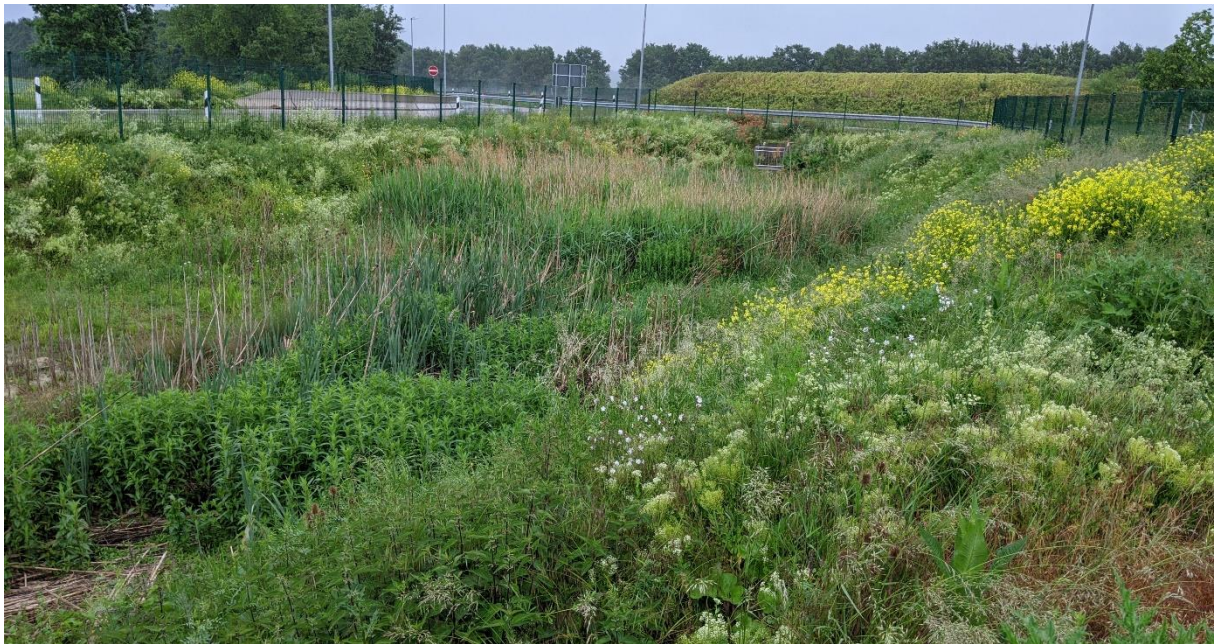
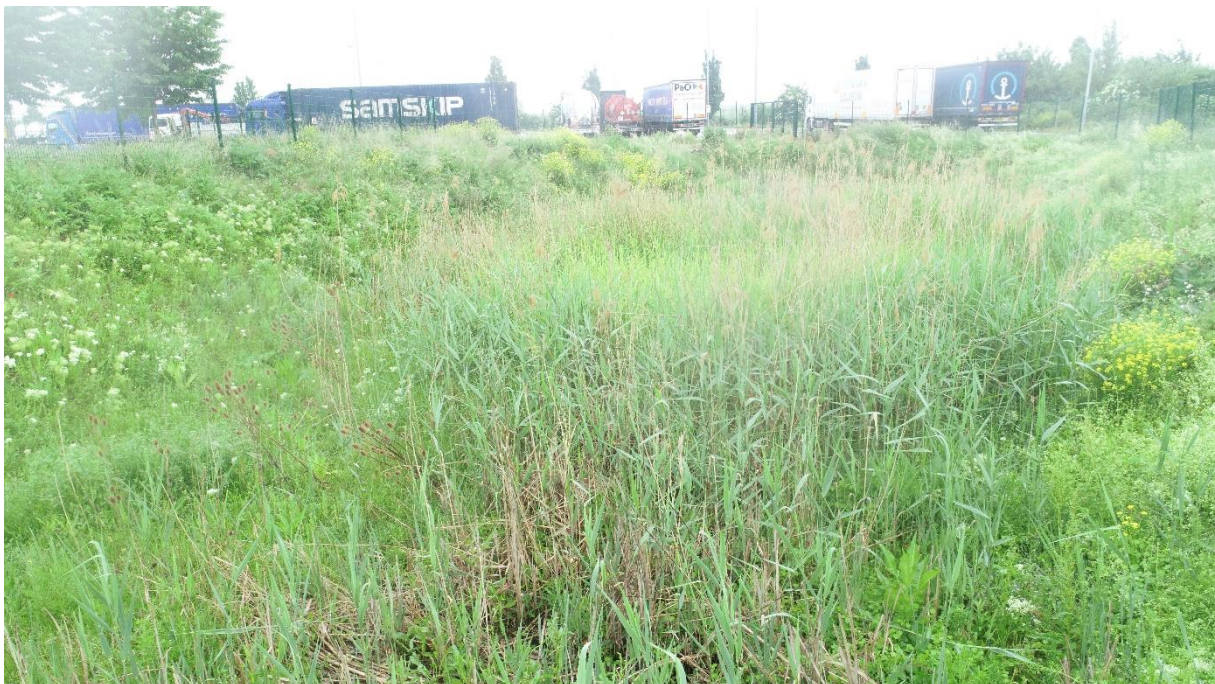
Im Allgemeinen macht das Becken einen sehr guten Eindruck. Es finden sich gewässertypische Pflanzen wieder. Sowohl die Beckenböschung als auch Sohle befinden sich in einem sehr guten Zustand. Eine Begehung war ohne Einschränkungen möglich. Ein Grünschnitt wird dennoch empfohlen.

Abbildung 9: Blick ins Regenrückhaltebecken.

Abbildung 10: Wie zuvor.

Ein Grünschnitt wird empfohlen.

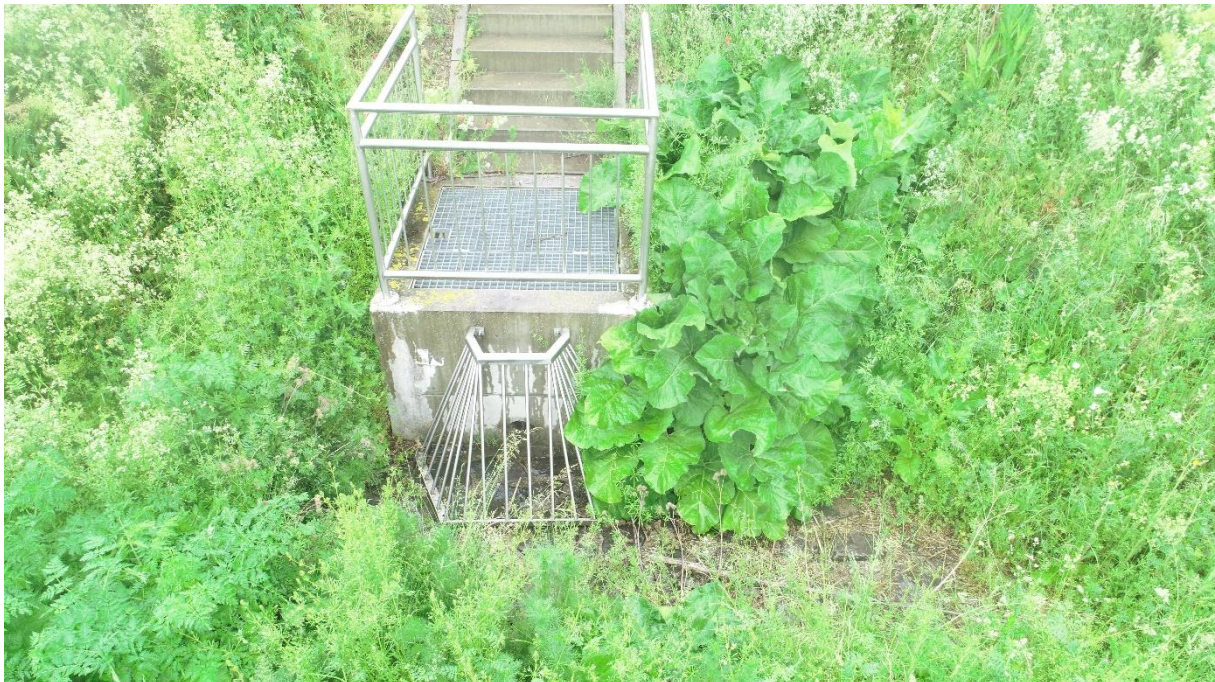
Abbildung 11: Mönchbauwerk.

Die allgemeine Bausubstanz des Bauwerks lässt sich als gut und funktionstüchtig beschreiben. Ein Schieber konnte nicht ausfindig gemacht werden. Die Drosselung erfolgt somit allein über die Querschnittsöffnung zum Bauwerk. Dem Zulauf ist ein Grobrechen für den Rückhalt von Treibgut vorangestellt.

Das Auslaufbauwerk ist vollkommen intakt. Es konnten keine funktionsbeeinträchtigten Mängel festgestellt werden. Das Bauwerk lässt sich für regelmäßige Wartungen gut erreichen.

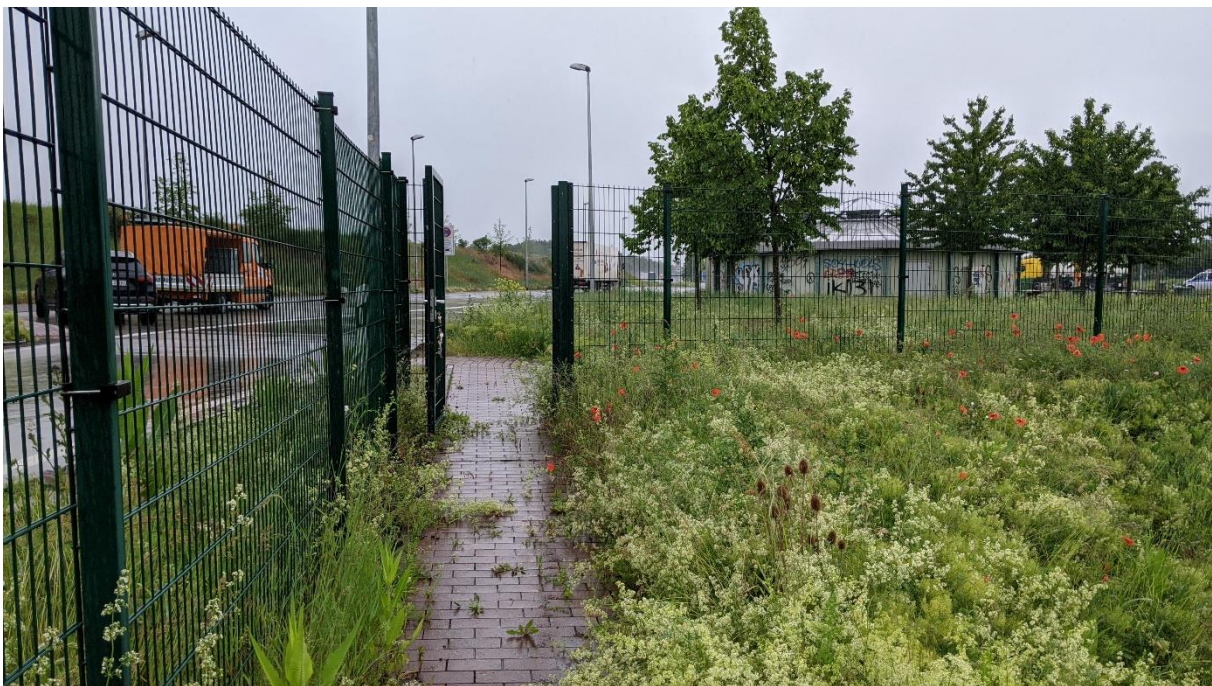
Diese Anlage verfügt über eine Sicherheitseinrichtung aus grünen Doppelstabmatten. Zugang erhält man über die Toranlage. Es sind keine Löcher oder anderweitige Beschädigungen an der Sicherheitseinrichtung vorhanden.

Abbildung 12: Blick auf die Zaunanlage.

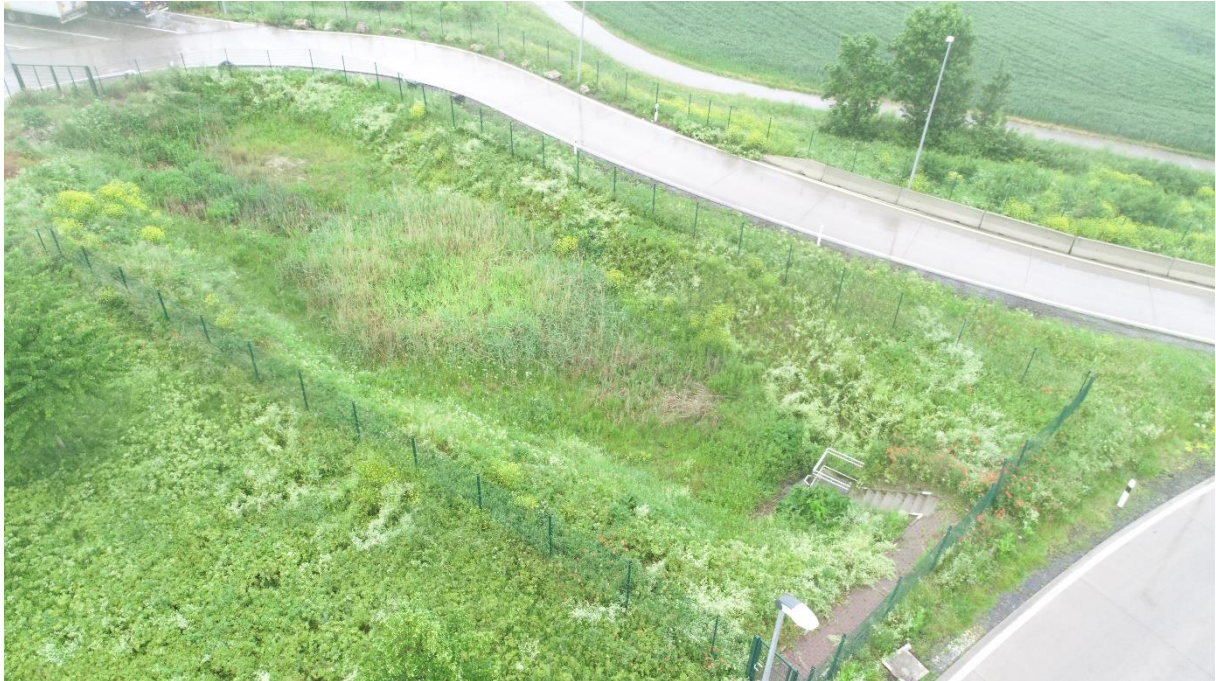
Abbildung 13: Blick auf das Becken.

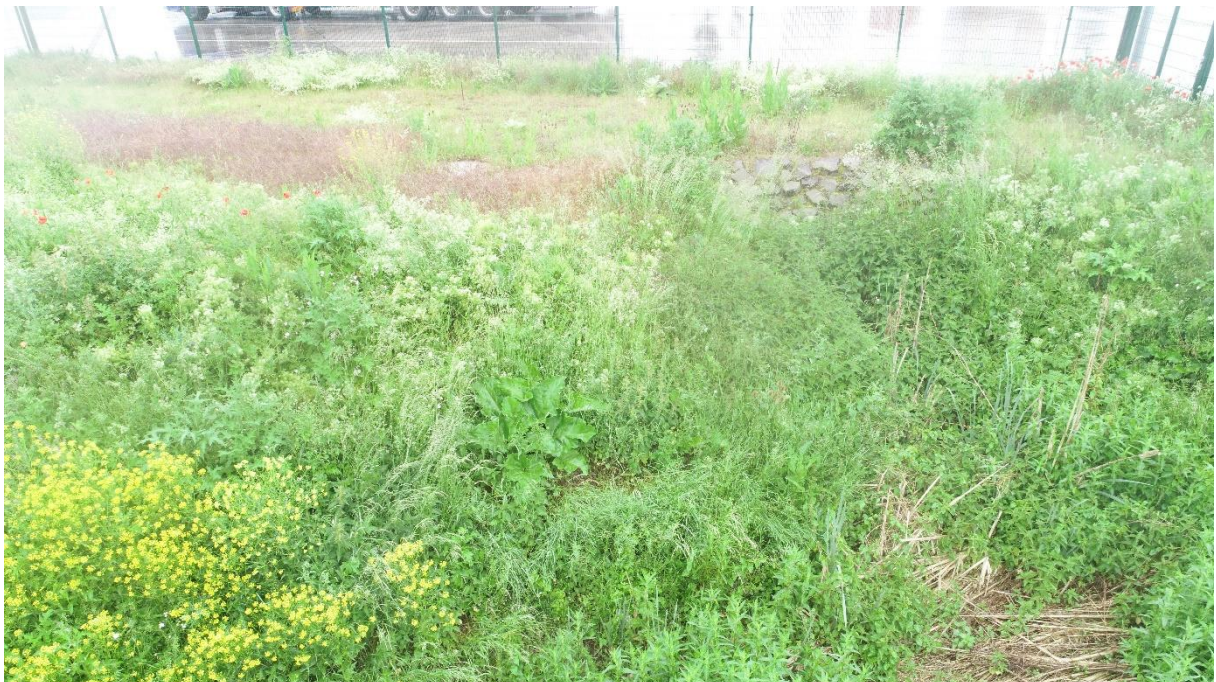
Abbildung 14: Blick auf die Beckensohle.

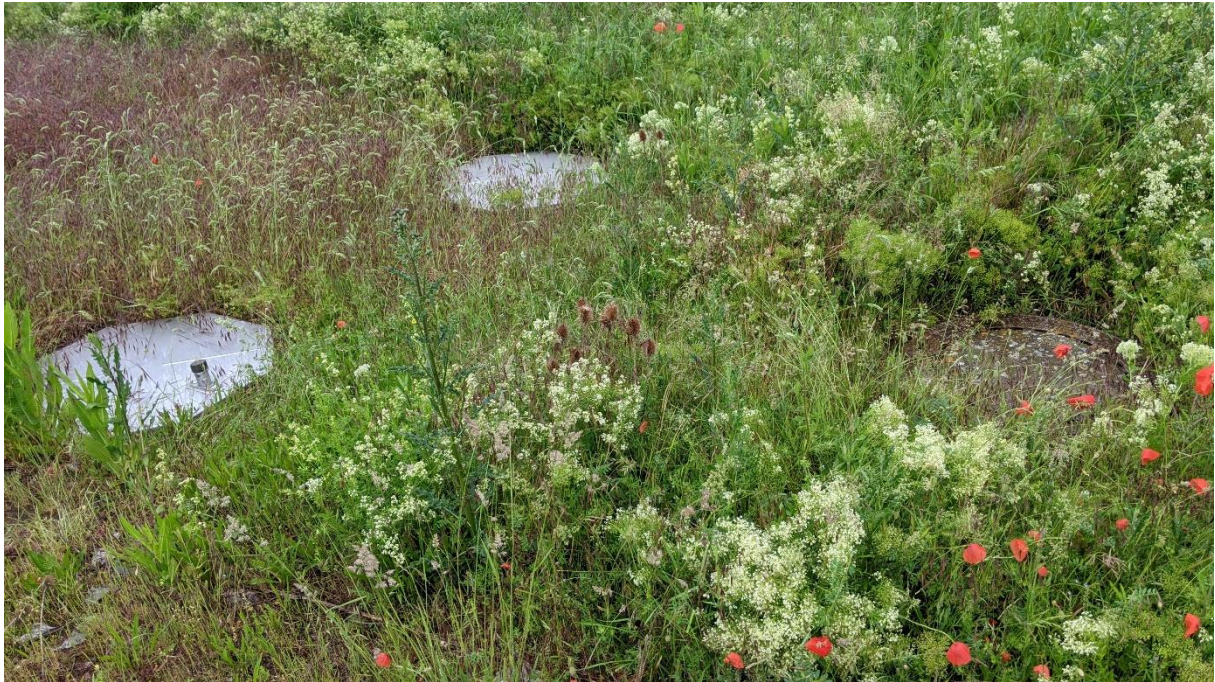
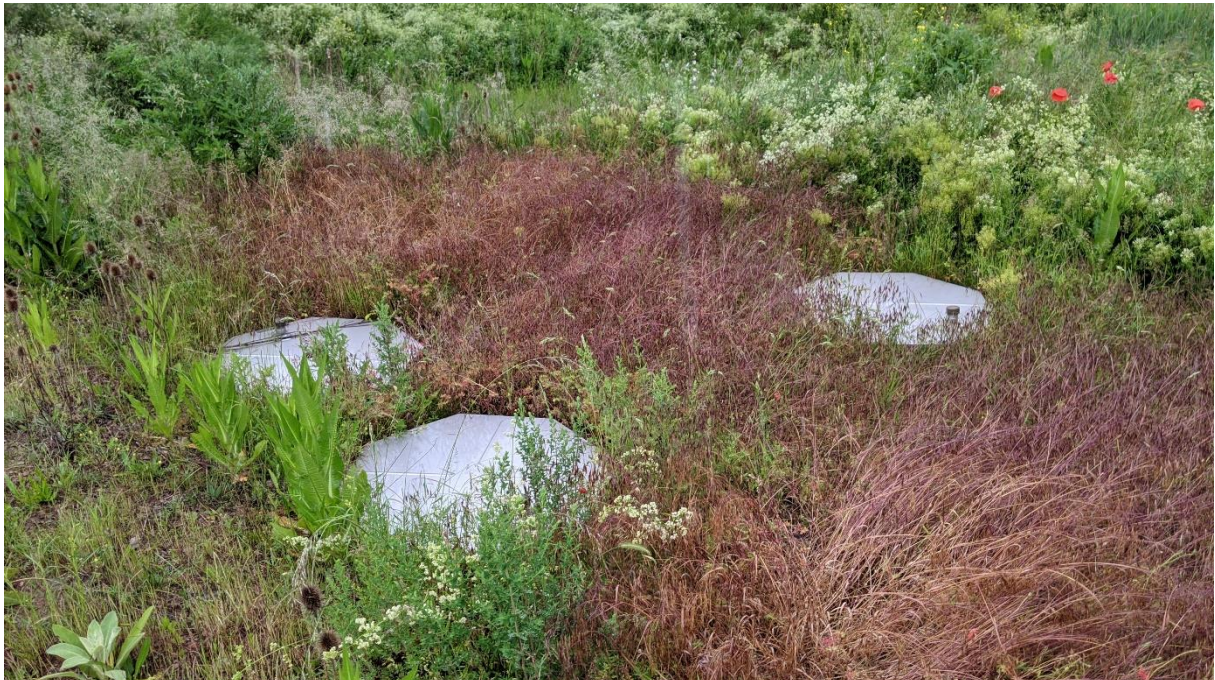
Abbildung 15: Blick auf die Ölabscheider.

Abbildung 16: Blick auf die Ölabscheider.
