# Beckenbuch

Becken-Nr. 6114-002

| Bezeichnung | <b>Sedimentationsanlage Menhir am Standstreifen</b> |
| Straße | <b>A 61, Betr.-km 312,700</b> |

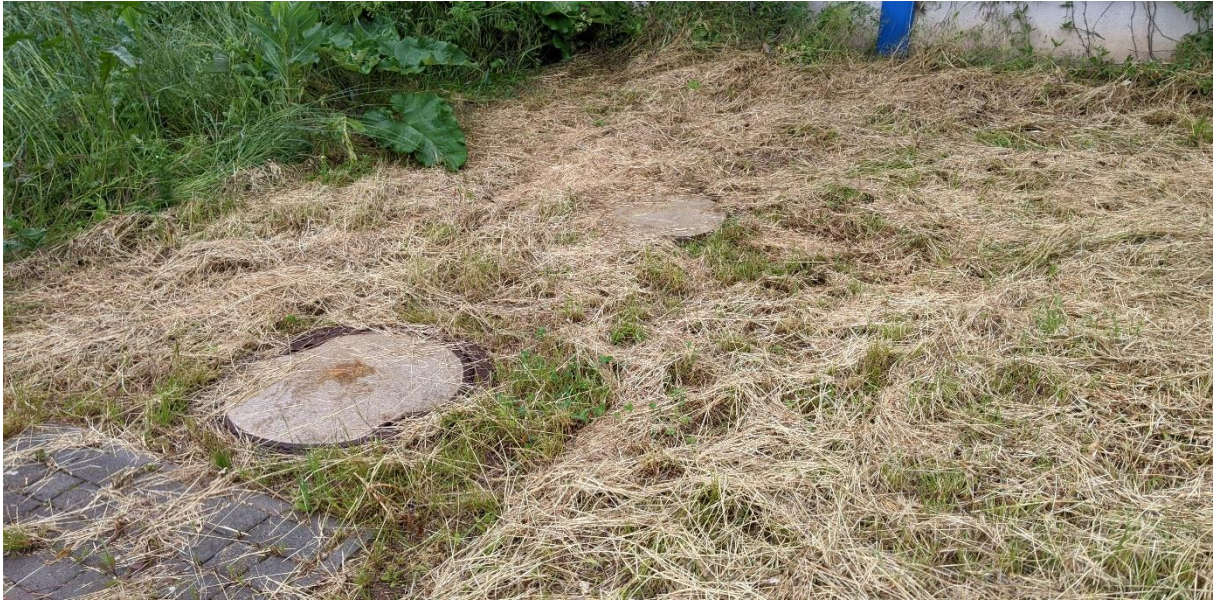
Abbildung 1: Blick auf die Schachtöffnung der Anlage.

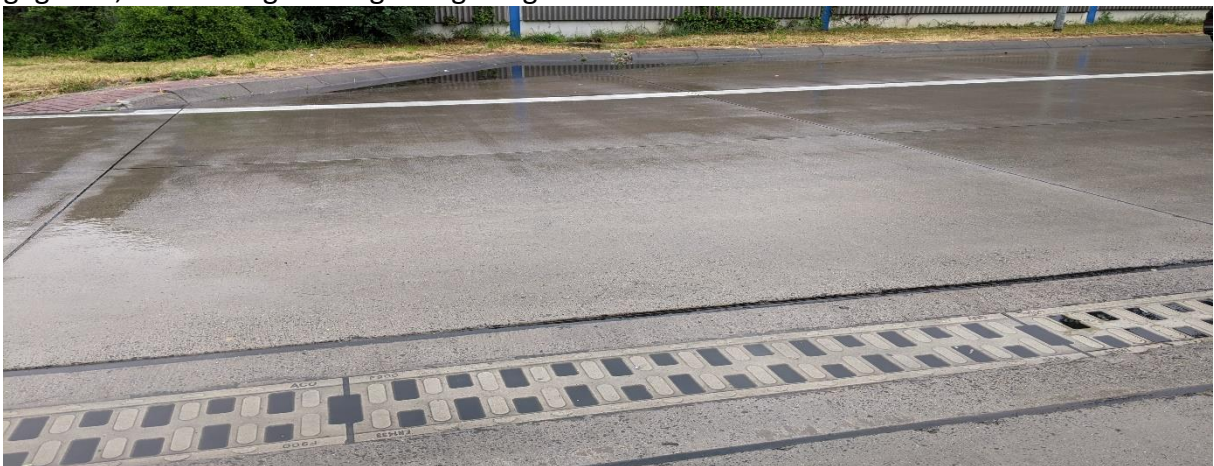
Über eine Kastenrinne wird das Oberflächenwasser der dort vorhandenen 14 LKW-Parkplätze bis zum Hochpunkt des Gesamtparkplatzes entwässert. Die Kastenrinne ist mit dem Zulauf DN300 des Sandfangs verbunden. Die hydraulische Leistungsfähigkeit der Rinne ist nicht mehr gegeben, wie am Tag der Begehung festgestellt werden konnte.

Abbildung 2: Blick auf die Kastenrinne.

Sollte die Kastenrinne im Zuständigkeitsbereich der Autobahnmeisterei liegen, wird empfohlen die hydraulische Leistungsfähigkeit dieser wiederherzustellen.

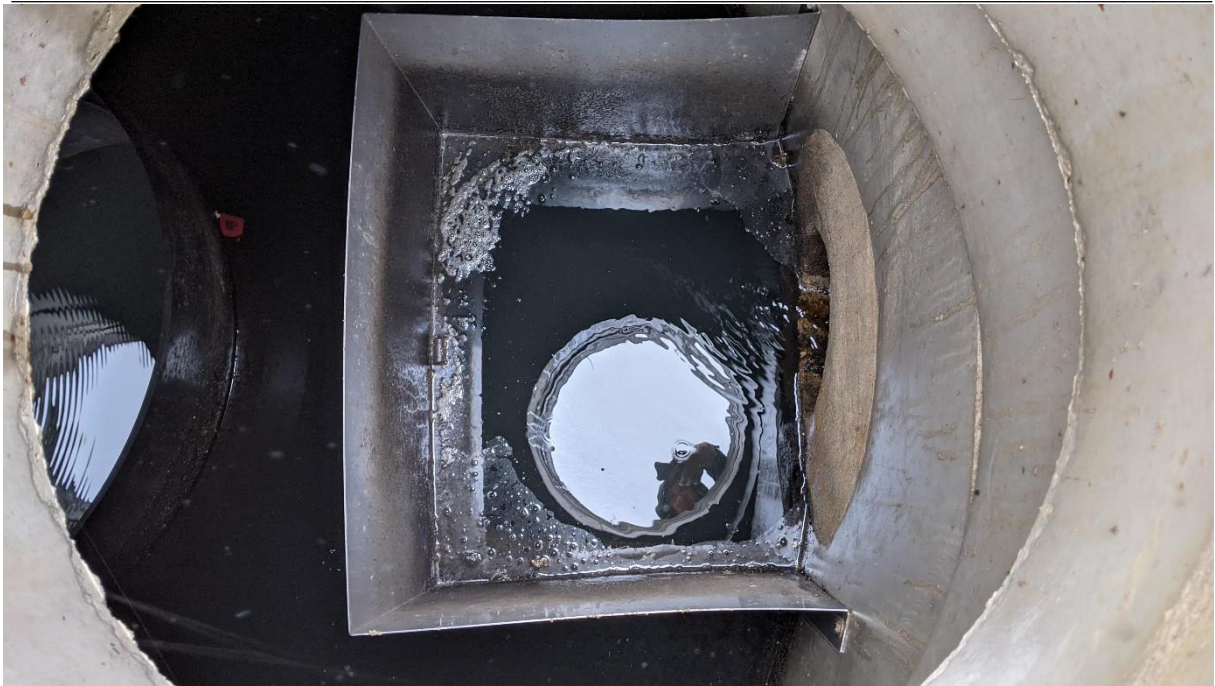
Abbildung 3: Blick in die Sedimentationsanlage - Zulauf mit Leitwand.

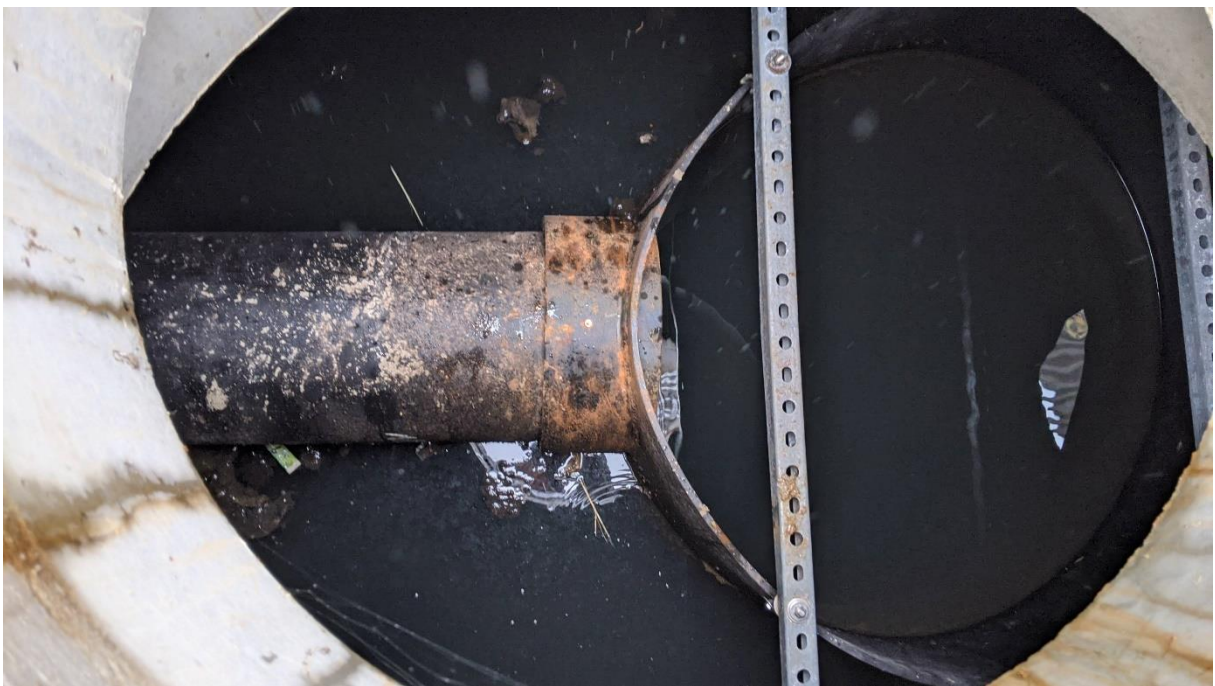
Abbildung 4: Blick auf den Auslauf und das Zentralrohr.

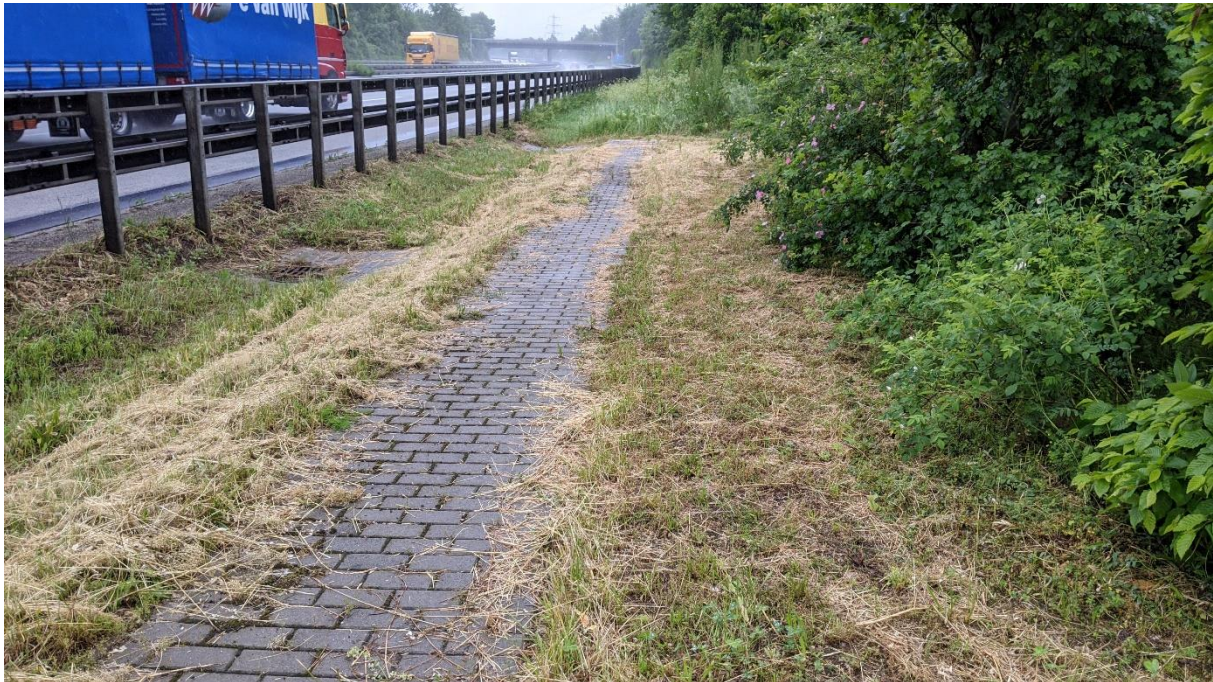
Abbildung 6: Umgebung der Anlage.

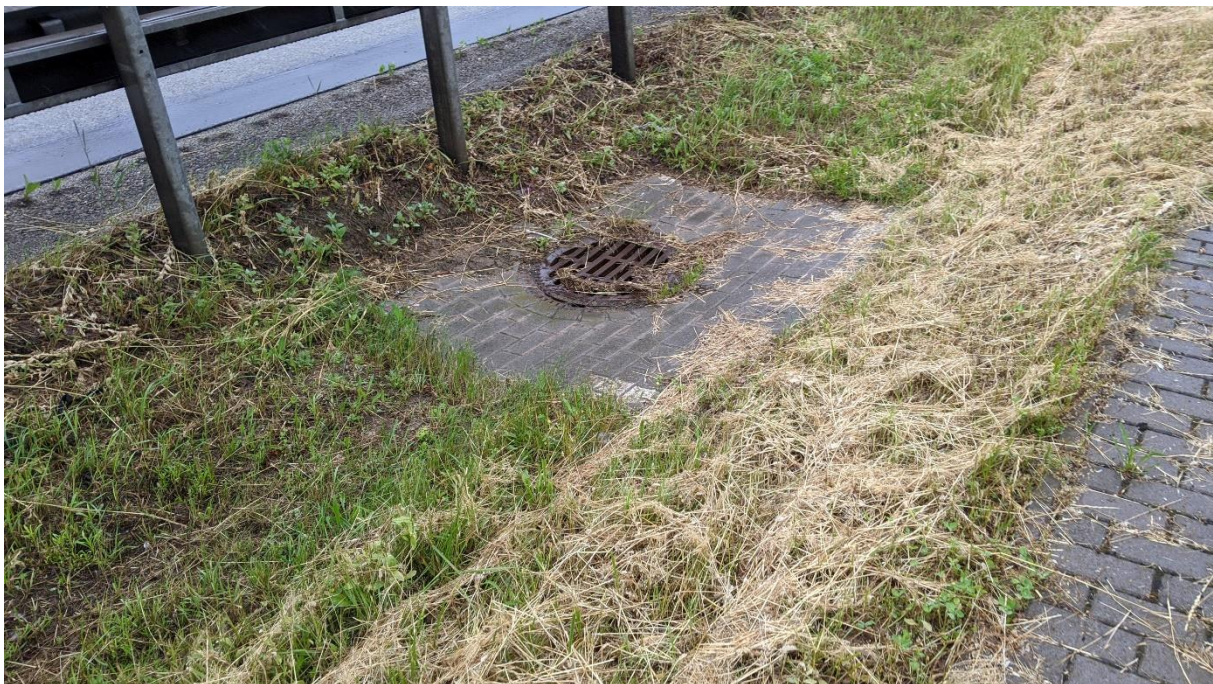
Abbildung 7: Blick auf den Muldenablauf.

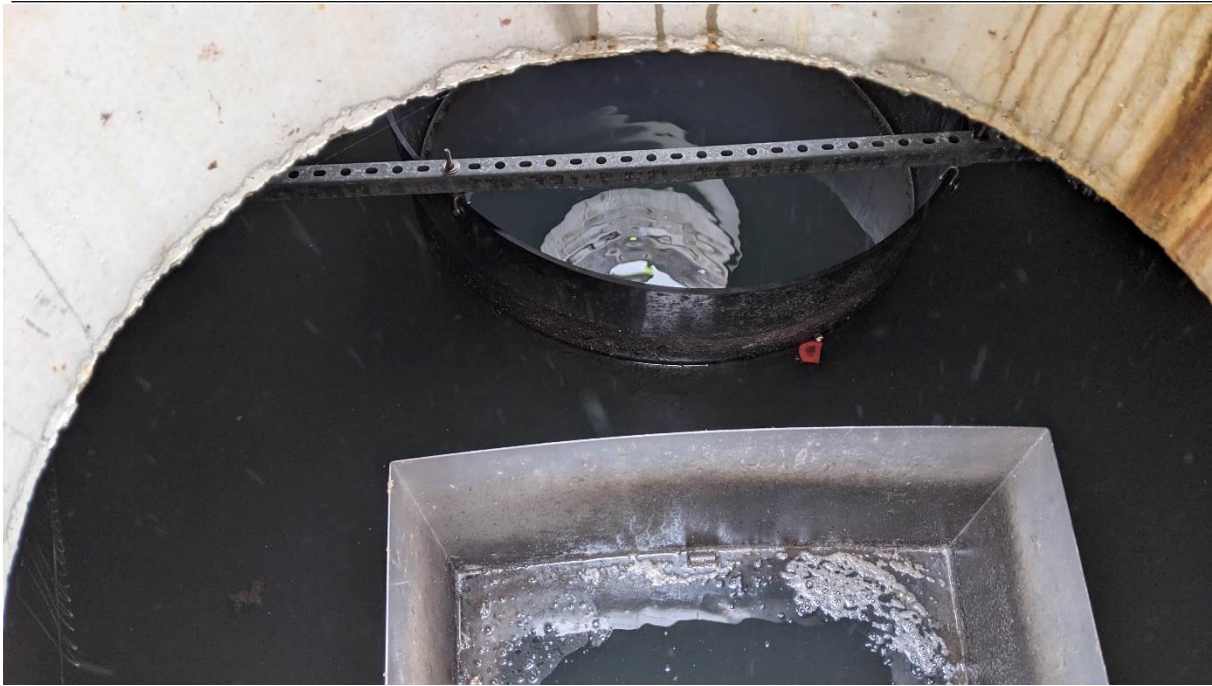
Abbildung 8: Blick in die Sedimentationsanlage.

Begründet wird diese Wertung durch die vorgefundene Bausubstanz des Auslaufschachtbauwerks. Zudem sollte eine Bereinigung der Sedimentationskammer erfolgen.

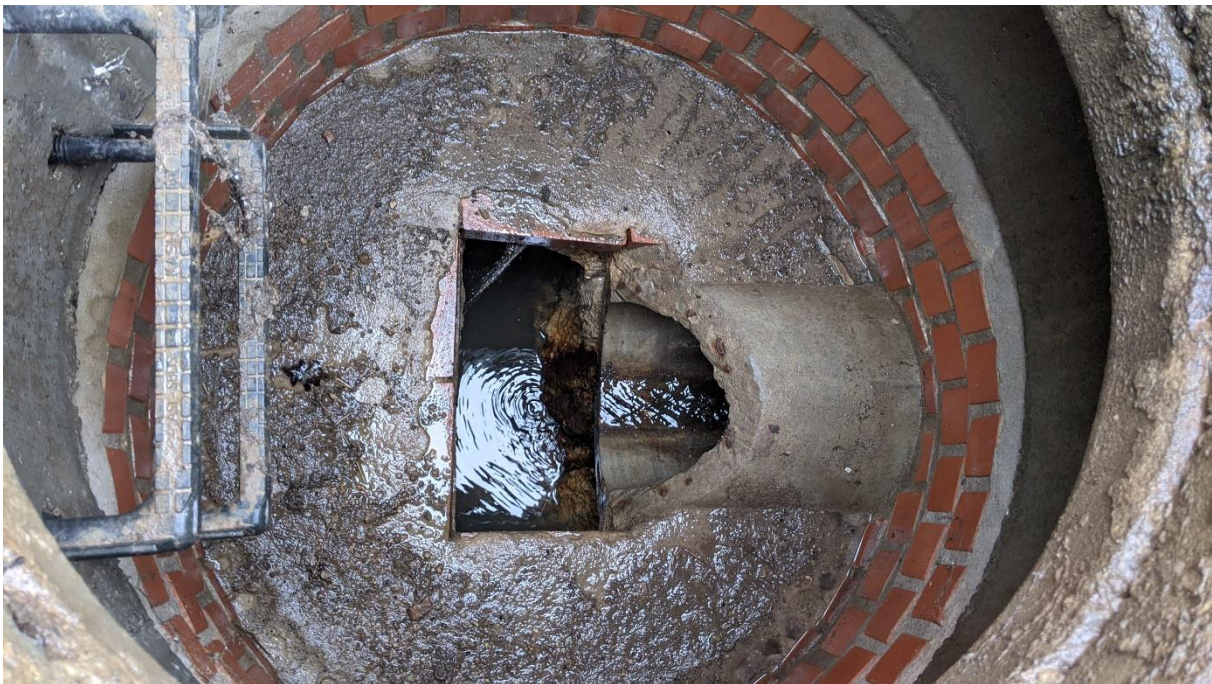
Abbildung 9: Blick in den Auslaufschacht.

Die Anlage sollte wiederinstandgesetzt werden.
