## Beckenbuch

| Beckennummer | 6114-003 |
| Bezeichnung | Leichtflüssigkeitsabscheider mit Regenrückhaltebecken |
| Straße | A 61 |

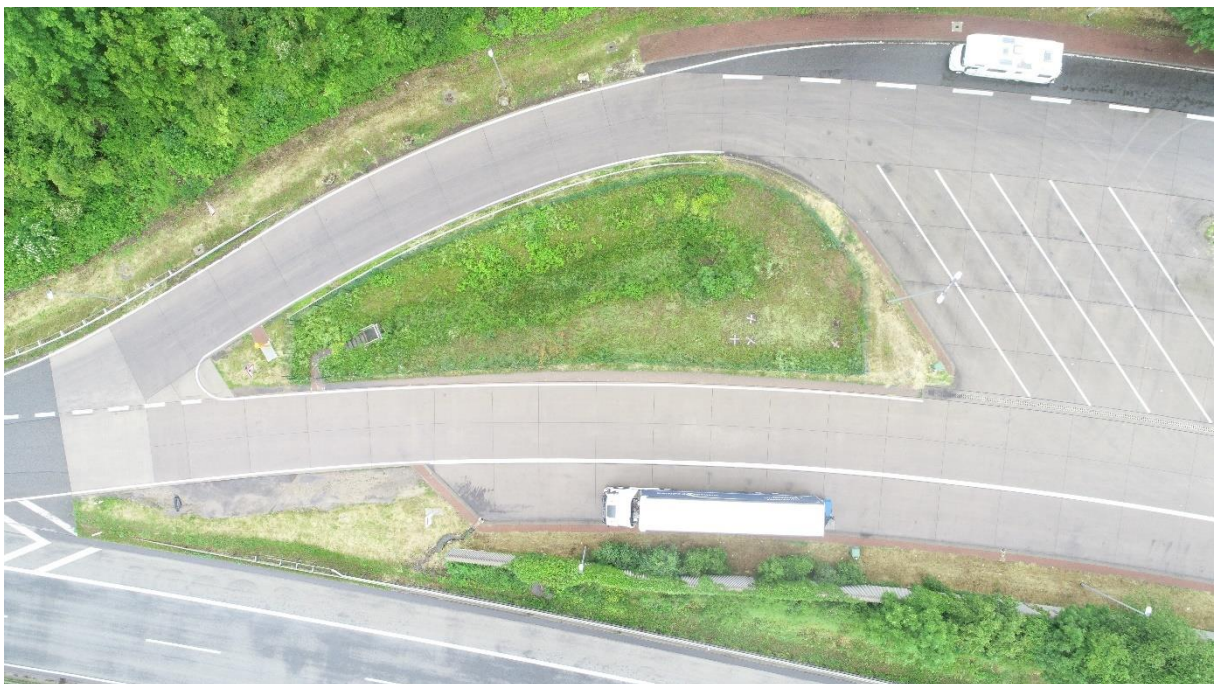
Die Anlage war begehbar. Ein Dauerstau im Becken war nicht vorzufinden.

Abbildung 2: Luftaufnahme des Beckens.

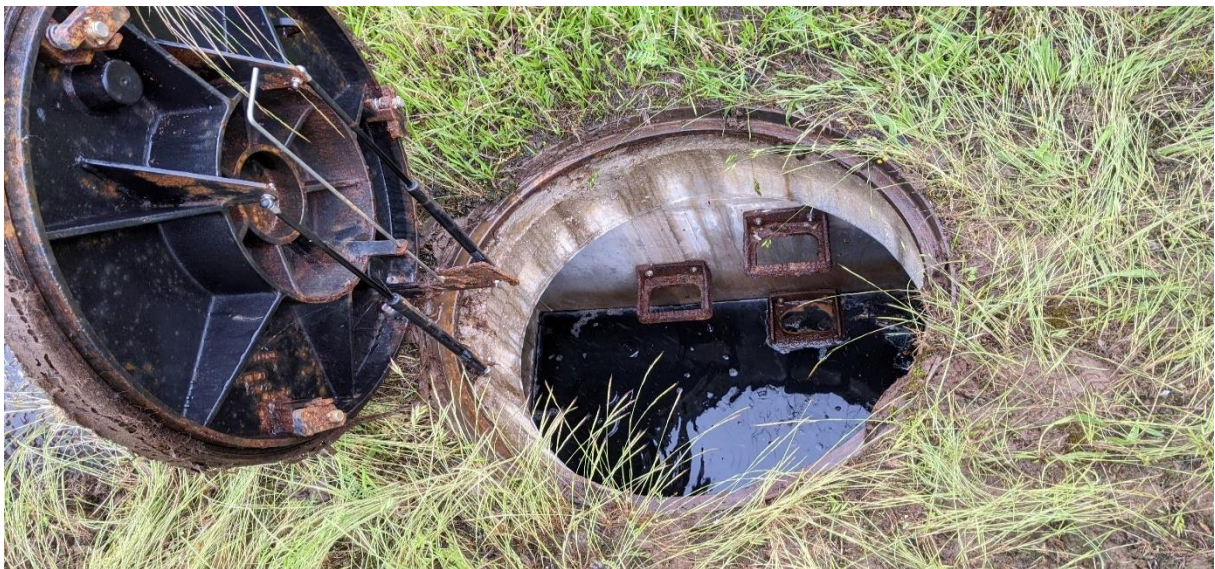
Abbildung 4: Sicht in Schlammfang Nr.1.

Durch die am 07.06.2021 durchgeführte Bestandserhebung wird der Leichtflüssigkeitsabscheider mit „Gelb“ bewertet. Grundlage hierfür sind die Schlammstärken, welche in den Schlammfangkammern festgestellt werden konnten. Die Beckenkammern sollten gereinigt werden. Hinzu kommt, dass teilweise die Dichtungsringe an den Schächten nicht griffig sind und sich lösen. Es sollte eine Generalprüfung inkl. Prüfbericht erfolgen, bei der alle Eckdaten sowie die Bausubstanz der Baukörper erfasst werden.

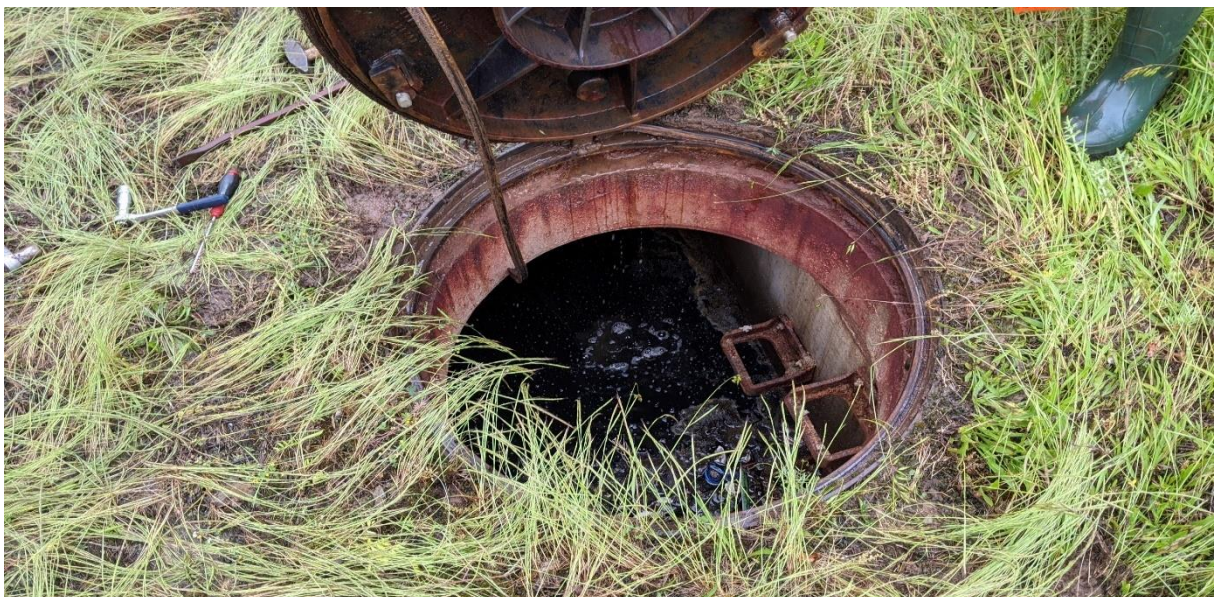
Abbildung 5: Sicht in Schlammfang Nr.2.

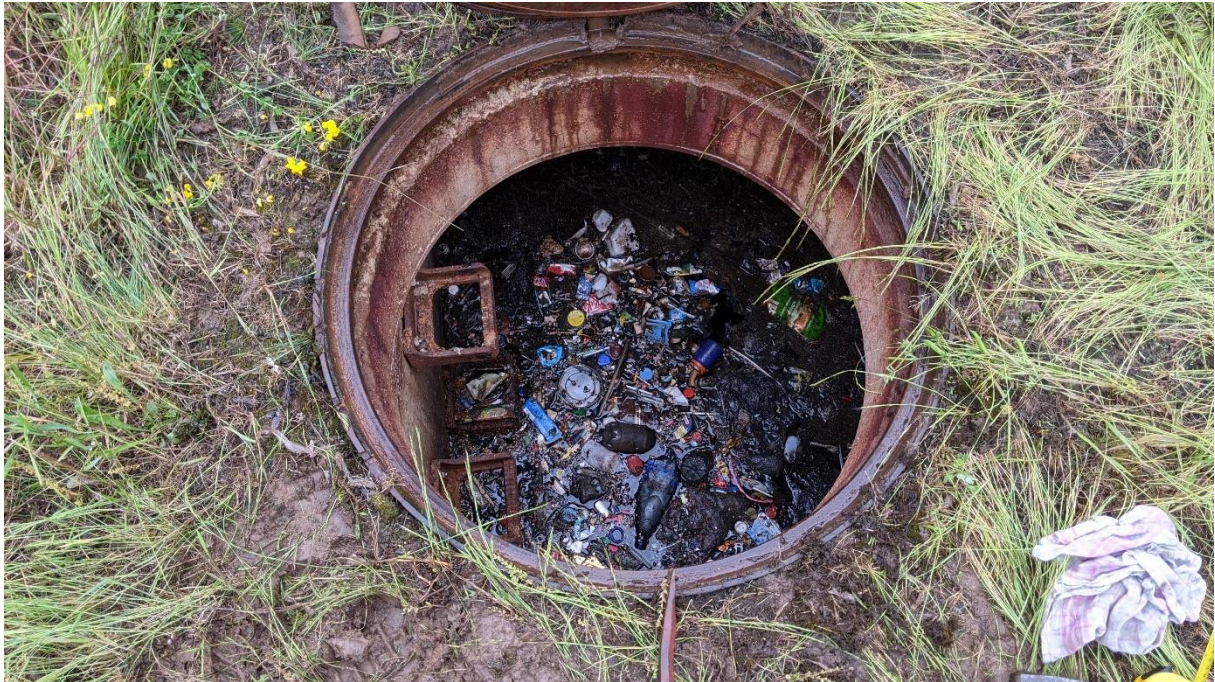
Abbildung 6: Sicht in Ölabscheider Nr.1.

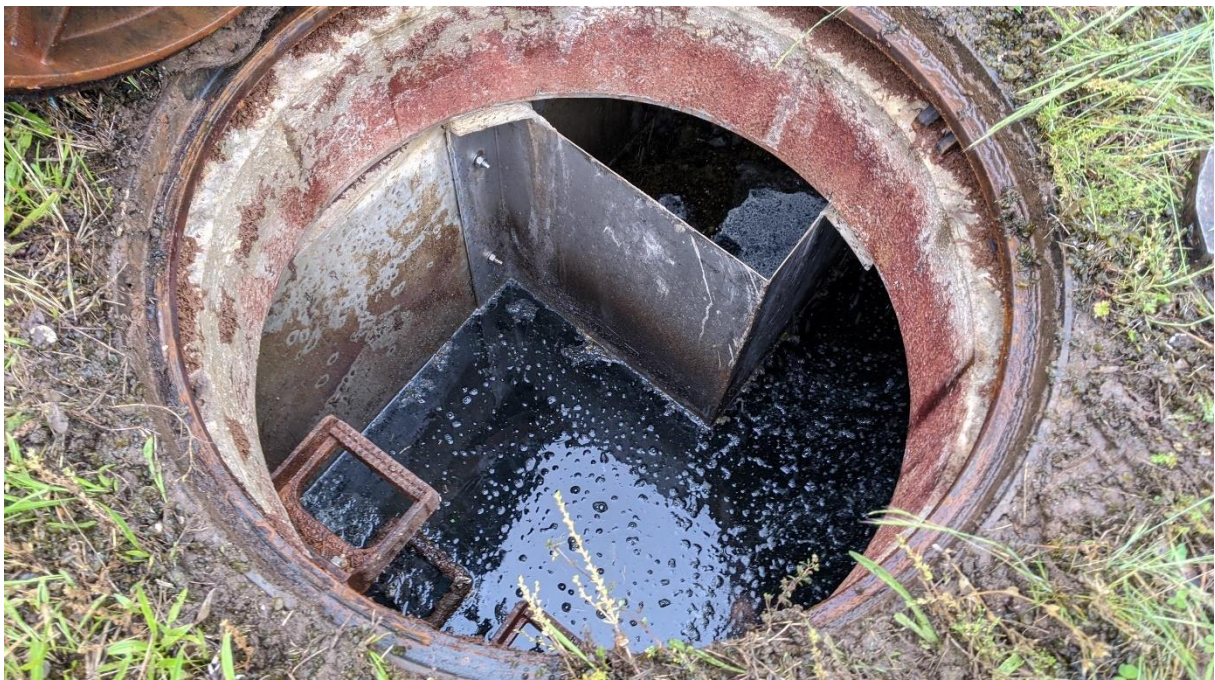
Abbildung 7: Blick in den Auslaufschacht mit Trennwand für den Ölrückhalt.

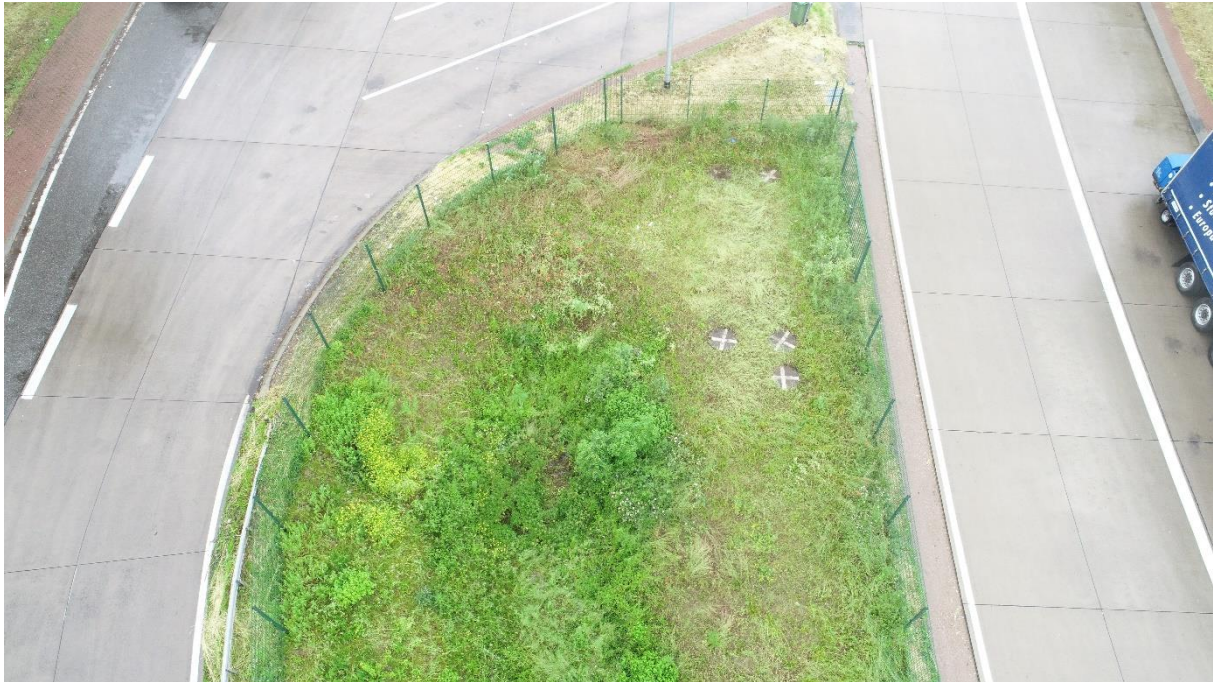
Im Allgemeinen macht das Becken einen sehr guten Eindruck. Es finden sich gewässertypische Pflanzen wieder. Die Beckenböschung als auch Sohle befinden sich in einem sehr guten Zustand. Eine Begehung war am äußeren Rand ohne Einschränkungen möglich. Ein Grünschnitt wird empfohlen.

Abbildung 8: Blick ins Regenrückhaltebecken.

Durch die am 07.06.2021 durchgeführte Bestandserhebung wird das Regenrückhaltebecken mit „Grün“ bewertet.

Ein Grünschnitt wird empfohlen.

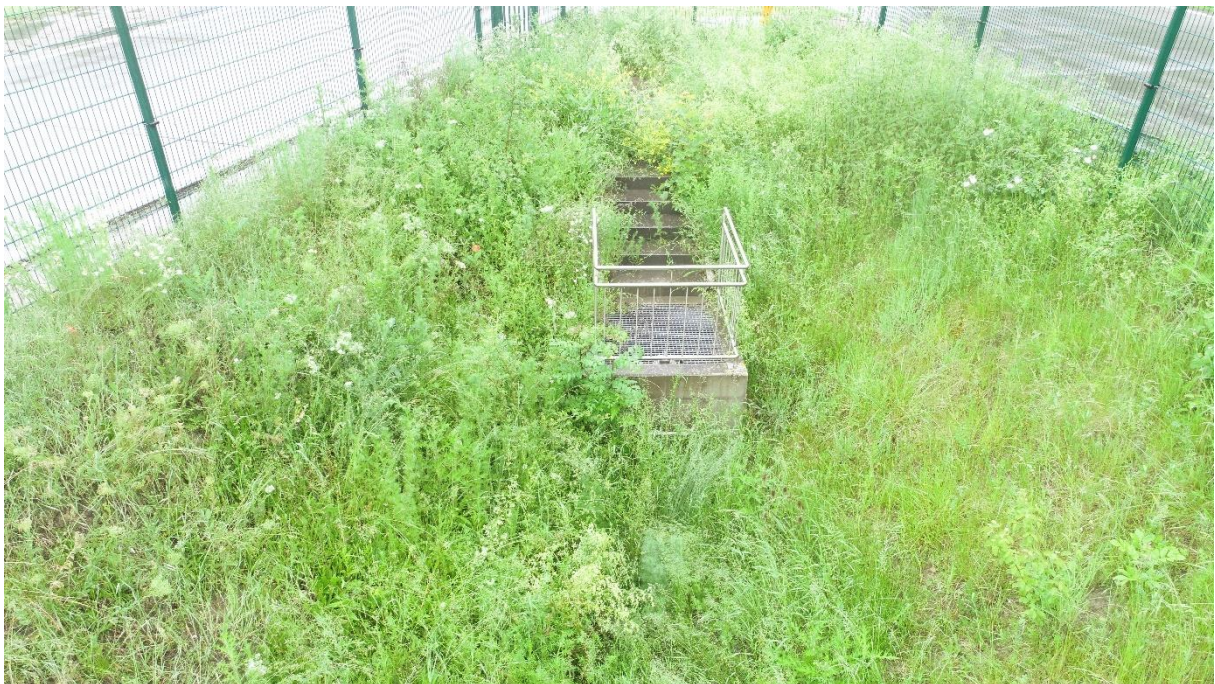
Abbildung 9: Mönchbauwerk.

Die allgemeine Bausubstanz des Bauwerks lässt sich als gut und funktionstüchtig beschreiben. Ein Schieber konnte vorgefunden werden (Vierkantschlüssel/Maulschlüssel 20 mm). Dem Zulauf ist ein Grobrechen für den Rückhalt von Treibgut vorangestellt. Die Zulauföffnung ist stark mit Bewuchs bedeckt.

Das Auslaufbauwerk ist vollkommen intakt. Es konnten keine funktionsbeeinträchtigten Mängel festgestellt werden. Das Bauwerk lässt sich für regelmäßige Wartungen gut erreichen.

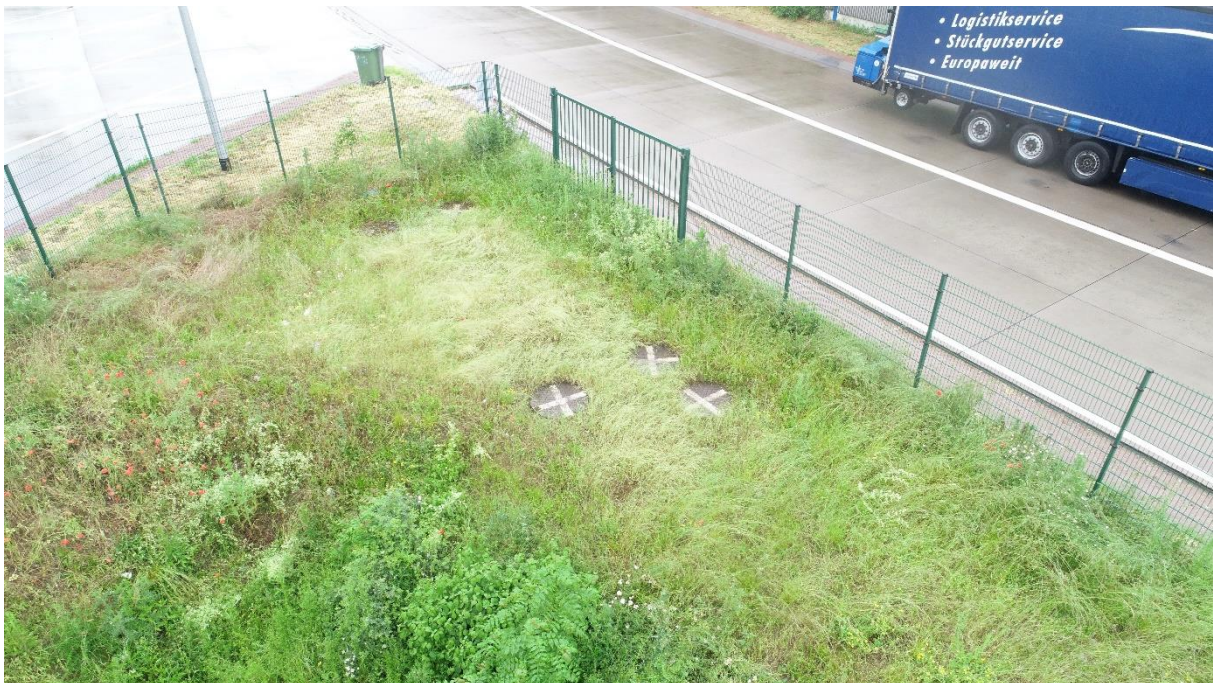
Diese Anlage verfügt über eine Sicherheitseinrichtung aus grünen Doppelstabmatten. Zugang erhält man über die Toranlage. Es sind keine Löcher oder anderweitige Beschädigungen an der Sicherheitseinrichtung vorhanden.

Abbildung 10: Blick auf die Zaunanlage.

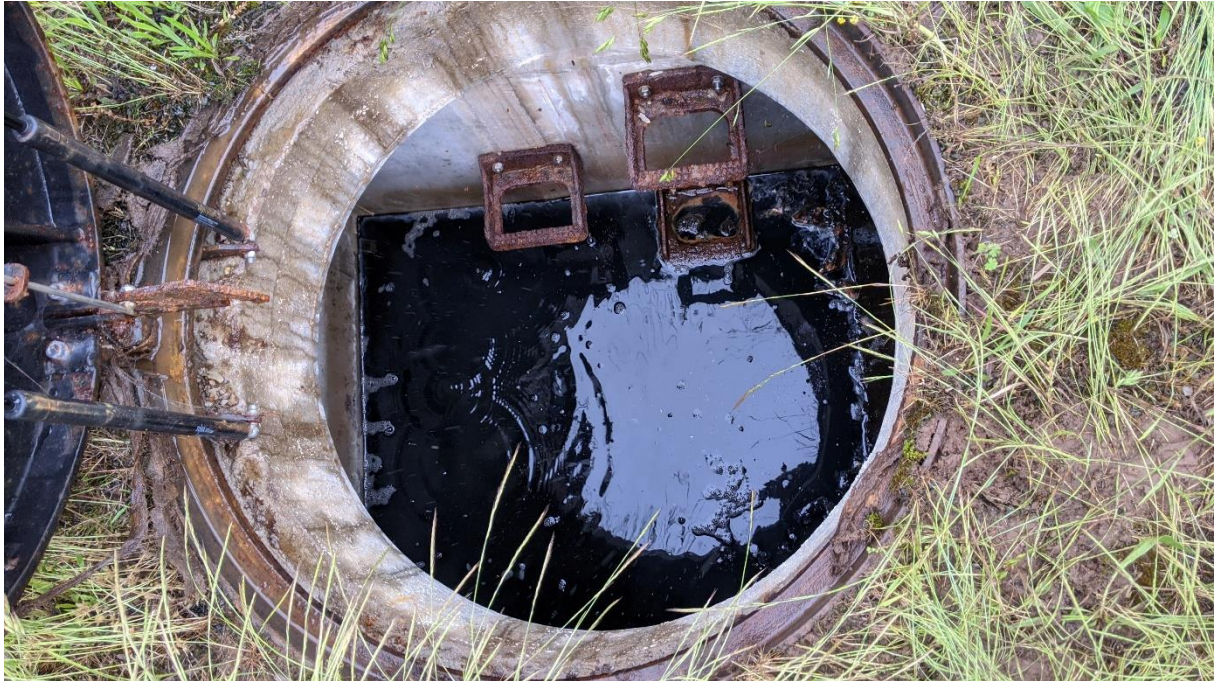
Abbildung 11: Blick in die Leichtflüssigkeitsabscheideanlage.

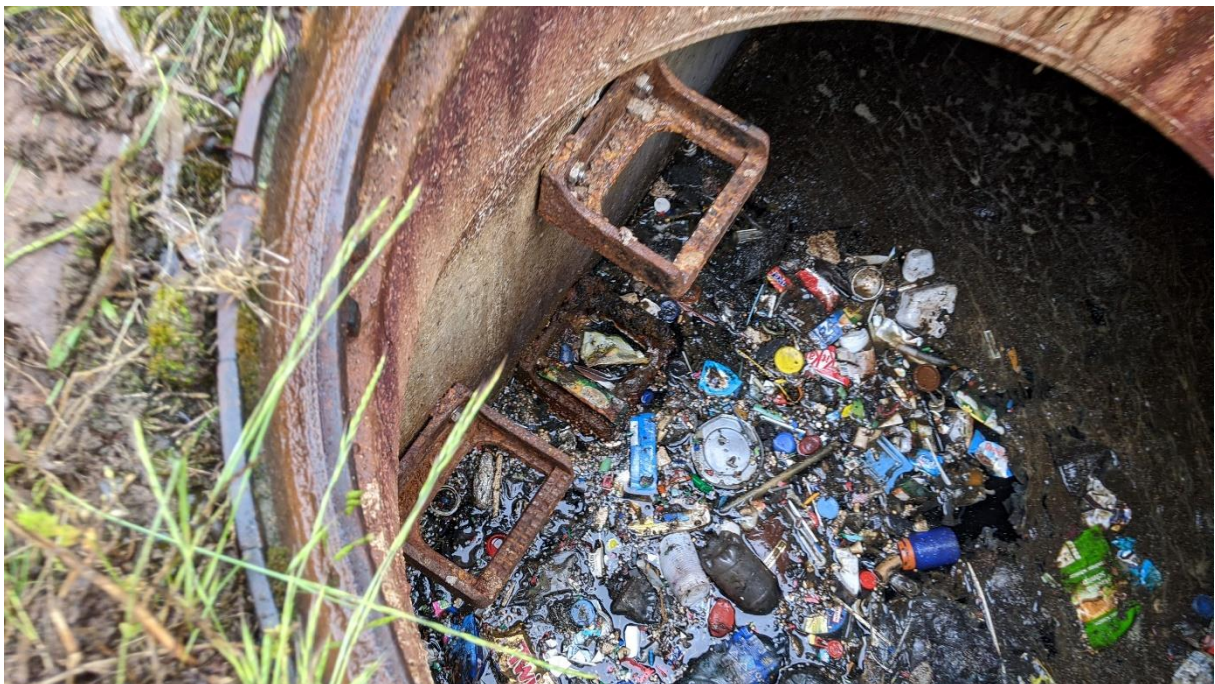
Abbildung 12: Starke Verschmutzung in dem Leichtflüssigkeitsabscheider.

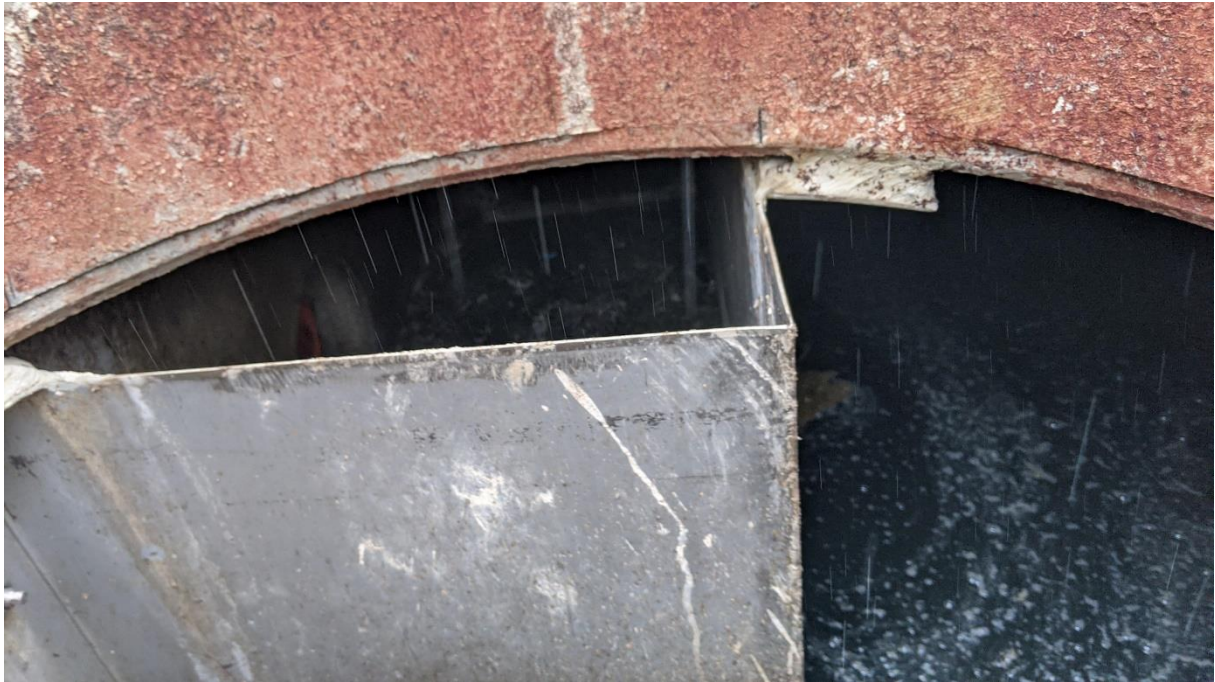
Abbildung 13: Blick auf die Tauchwand für den Ölrückhalt
