## Beckenbuch

| Beckennummer | 6114-004 |
| Bezeichnung | Leichtflüssigkeitsabscheider mit Regenrückhaltebecken |
| Straße | A 61 |

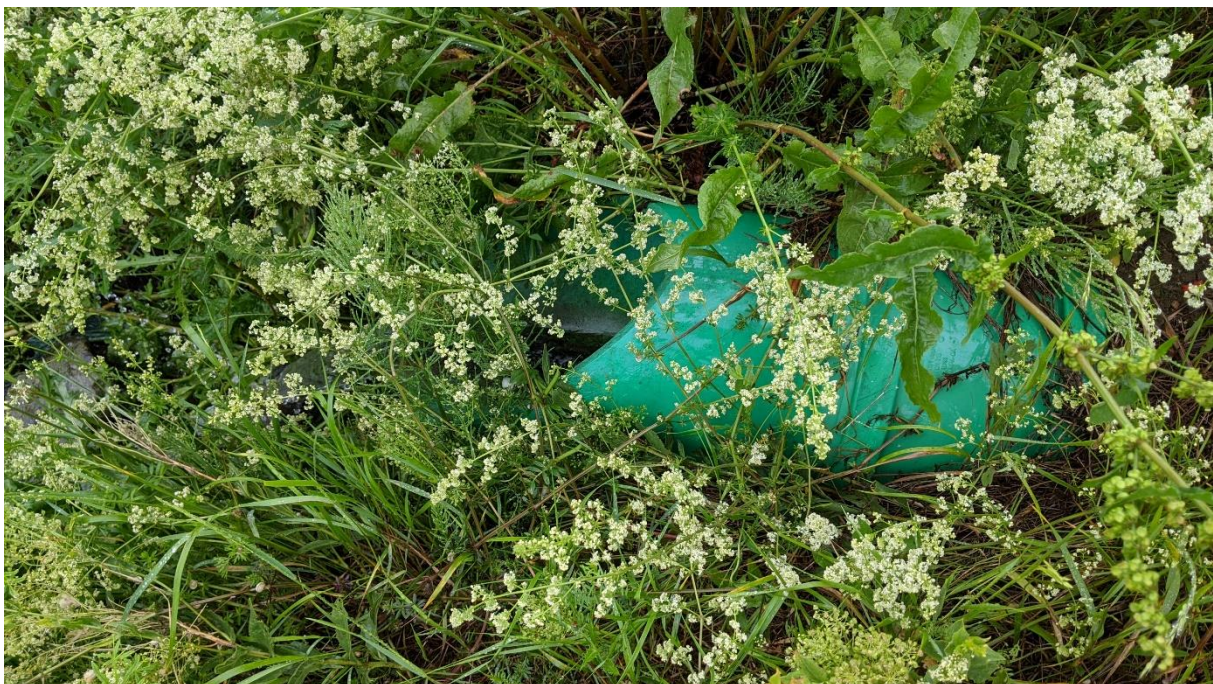
Bei dem Zulauf, welcher zusätzlich verifiziert werden konnte, handelt es sich um ein DN150. Es konnten keine Mängel am Rohr festgestellt werden. Ein Grünschnitt im Becken wird empfohlen.

Abbildung 3: Blick auf Zulauf.

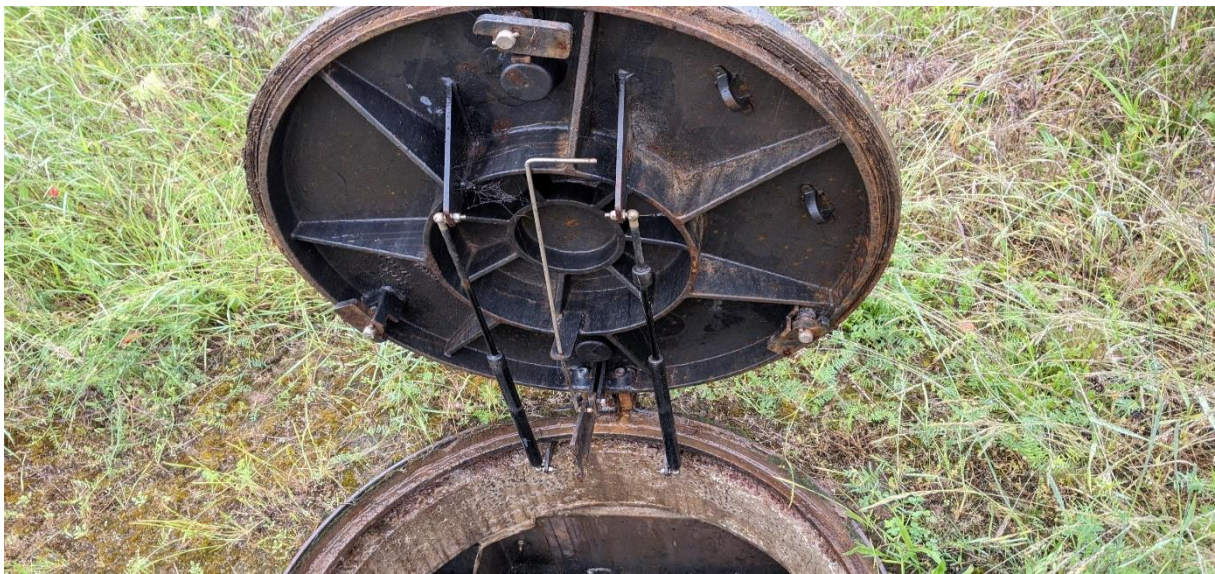
Abbildung 5: Sicht auf Schlammfangdeckel.

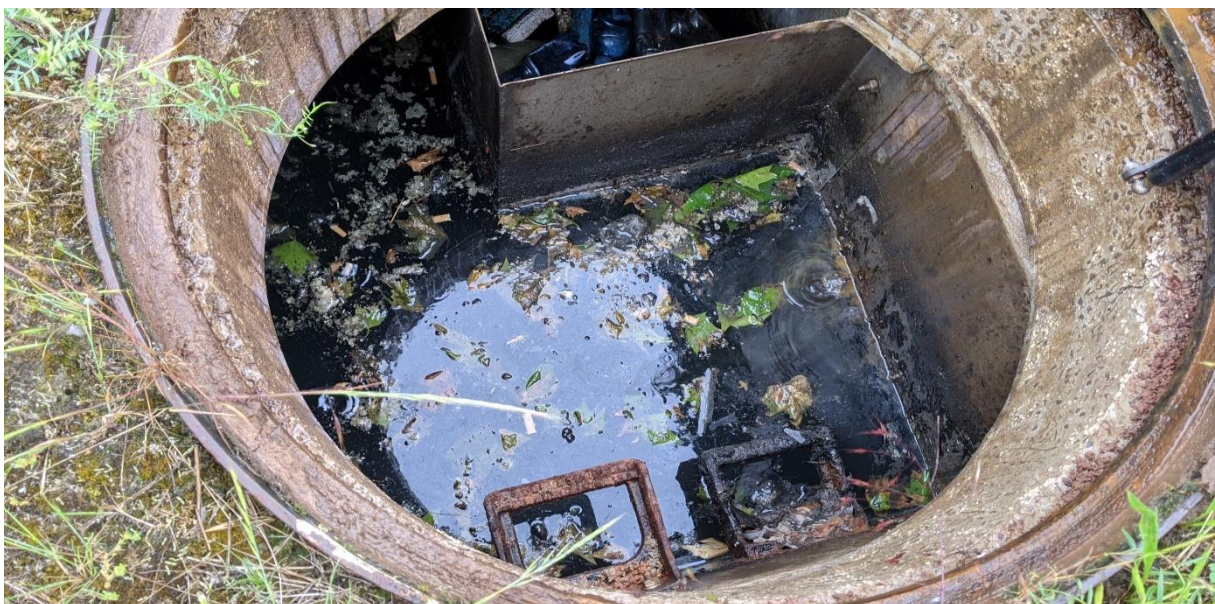
Abbildung 6: Blick in Schlammfang.

Durch die am 07.06.2021 durchgeführte Bestandserhebung wird der Leichtflüssigkeitsabscheider mit „Rot“ bewertet. Grundlage hierfür sind die Schlammstärken, welche in den Schlammfangkammern festgestellt werden konnten. Die Beckenkammern sollten gereinigt werden. Hinzu kommt, dass die Schachtdeckel sich nur schwer öffnen lassen und nicht mehr richtig intakt sind. Es sollte eine Generalprüfung inkl. Prüfbericht erfolgen, bei der alle Eckdaten sowie die Bausubstanz der Baukörper erfasst werden.

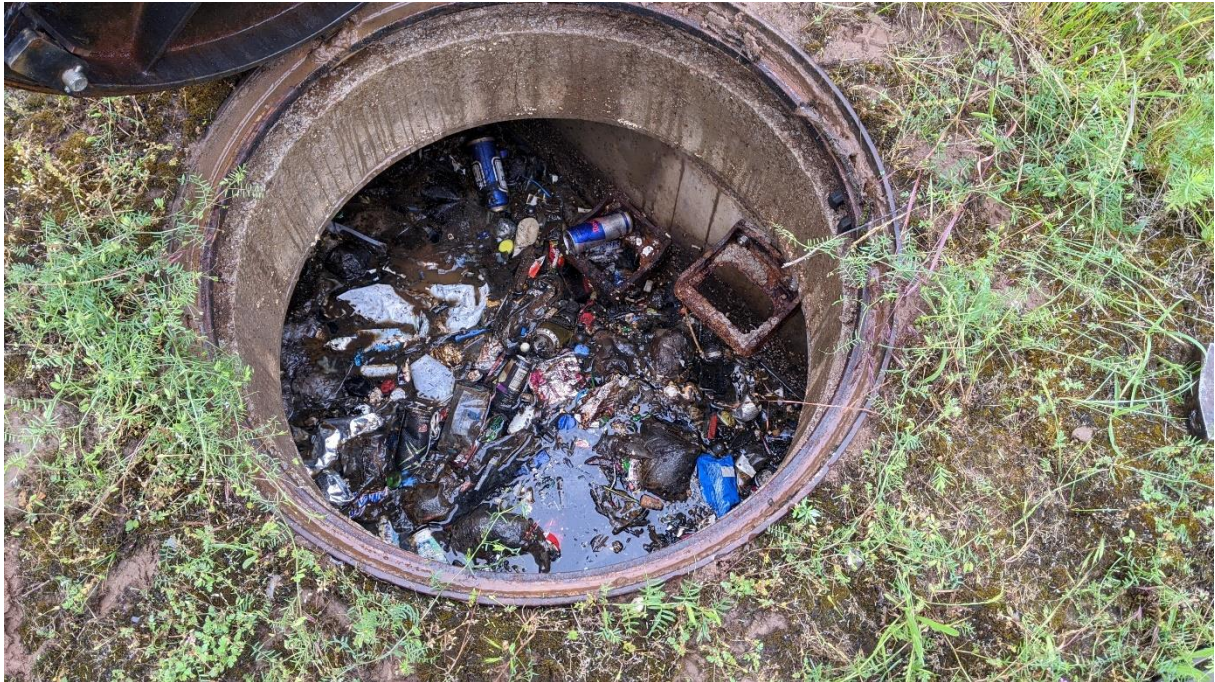
Abbildung 7: Blick in Leichtflüssigkeitsabscheider.

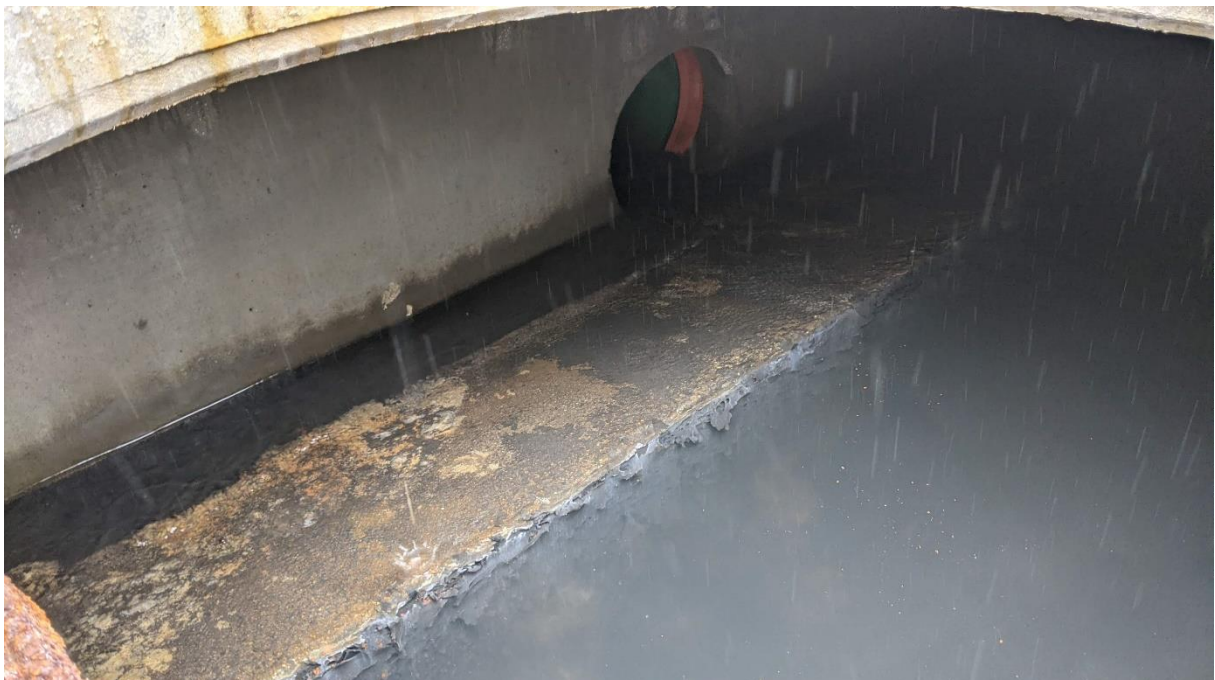
Abbildung 8: Blick in den Auslaufschacht mit Trennwand.

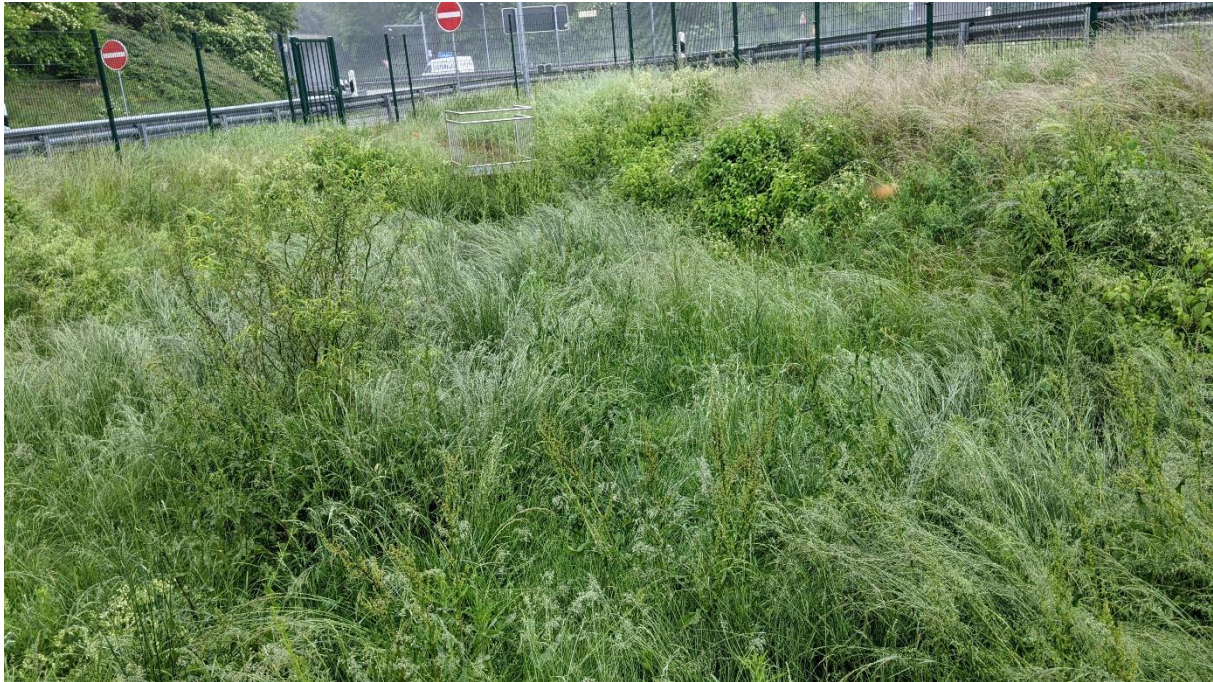
Im Allgemeinen macht das Becken einen sehr guten Eindruck. Es finden sich gewässertypische Pflanzen wieder. Die Beckenböschung als auch Sohle befinden sich in einem sehr guten Zustand. Eine Begehung war am äußeren Rand ohne Einschränkungen möglich. Ein Grünschnitt wird empfohlen.

Abbildung 9: Blick ins Regenrückhaltebecken.

Durch die am 07.06.2021 durchgeführte Bestandserhebung wird das Regenrückhaltebecken mit „Grün“ bewertet.

Ein Grünschnitt wird empfohlen.

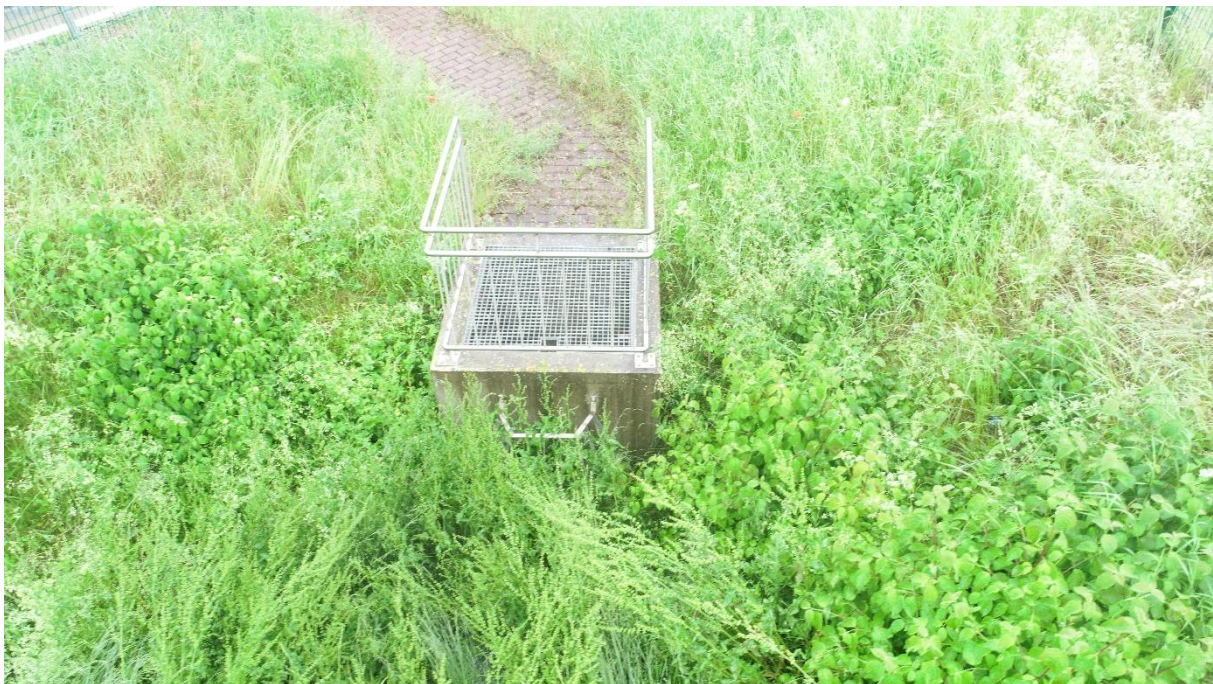
Abbildung 10: Mönchbauwerk.

Die allgemeine Bausubstanz des Bauwerks lässt sich als gut und funktionstüchtig beschreiben. Es sind kleine unbedenklichen Betonabplatzungen ersichtlich. Ein Schieber konnte vorgefunden werden (Vierkantschlüssel/Maulschlüssel 20 mm). Dem Zulauf ist ein Grobrechen für den Rückhalt von Treibgut vorangestellt. Die Zulauföffnung ist stark mit Bewuchs bedeckt.

Das Auslaufbauwerk ist vollkommen intakt. Es konnten keine funktionsbeeinträchtigten Mängel festgestellt werden. Das Bauwerk lässt sich für regelmäßige Wartungen gut erreichen.

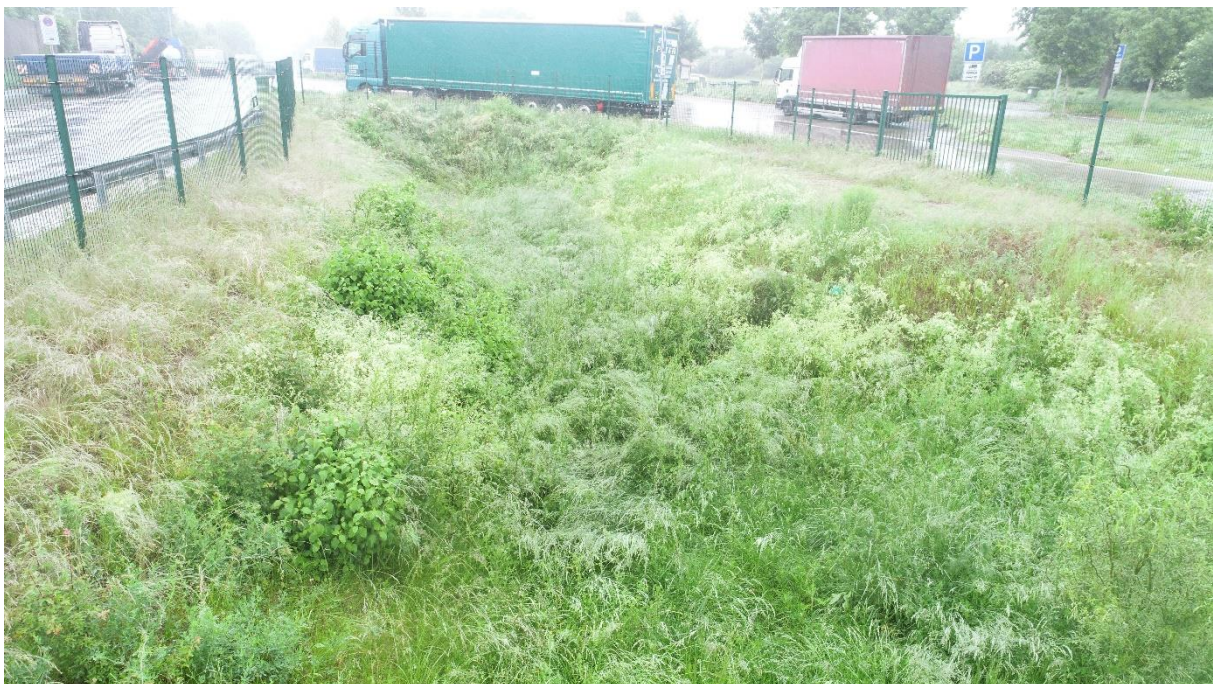
Diese Anlage verfügt über eine Sicherheitseinrichtung aus grünen Doppelstabmatten. Zugang erhält man über die Toranlage. Es sind keine Löcher oder anderweitige Beschädigungen an der Sicherheitseinrichtung vorhanden.

Die Toranlage ist verschlossen, wodurch das Becken nicht jederzeit betreten werden kann.

Abbildung 11: Blick auf Zaun und Toranlage.

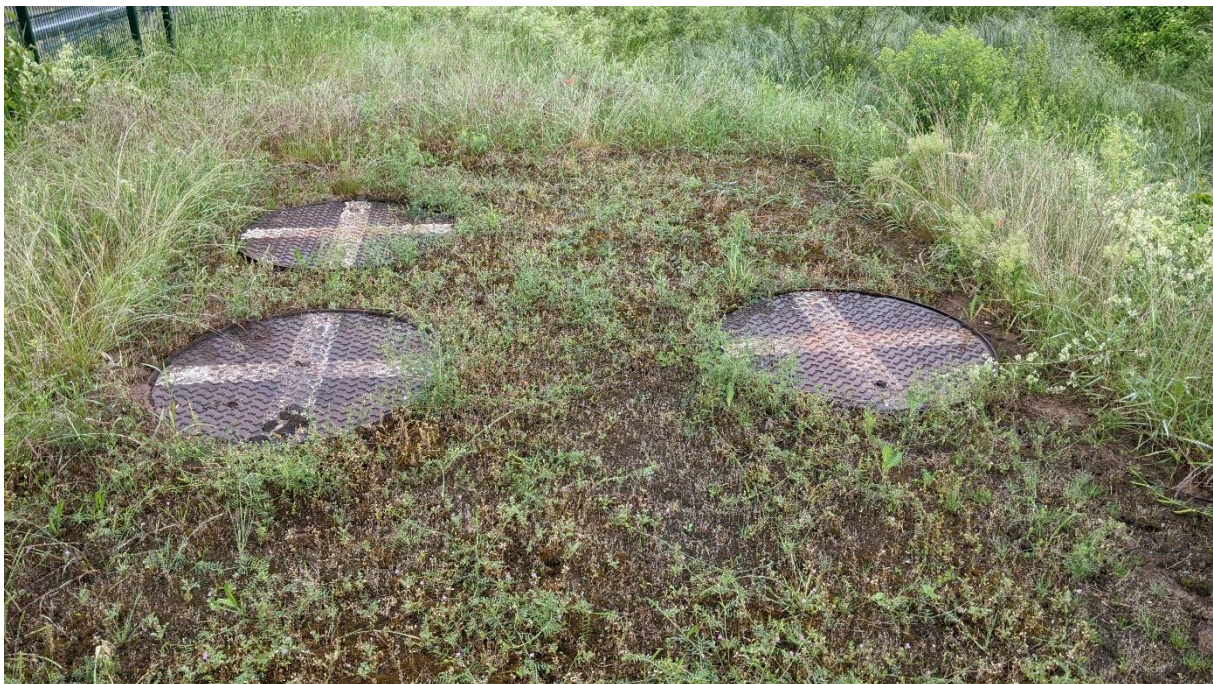
Abbildung 13: Blick auf die Schachtdeckel des Leichtflüssigkeitsabscheiders.

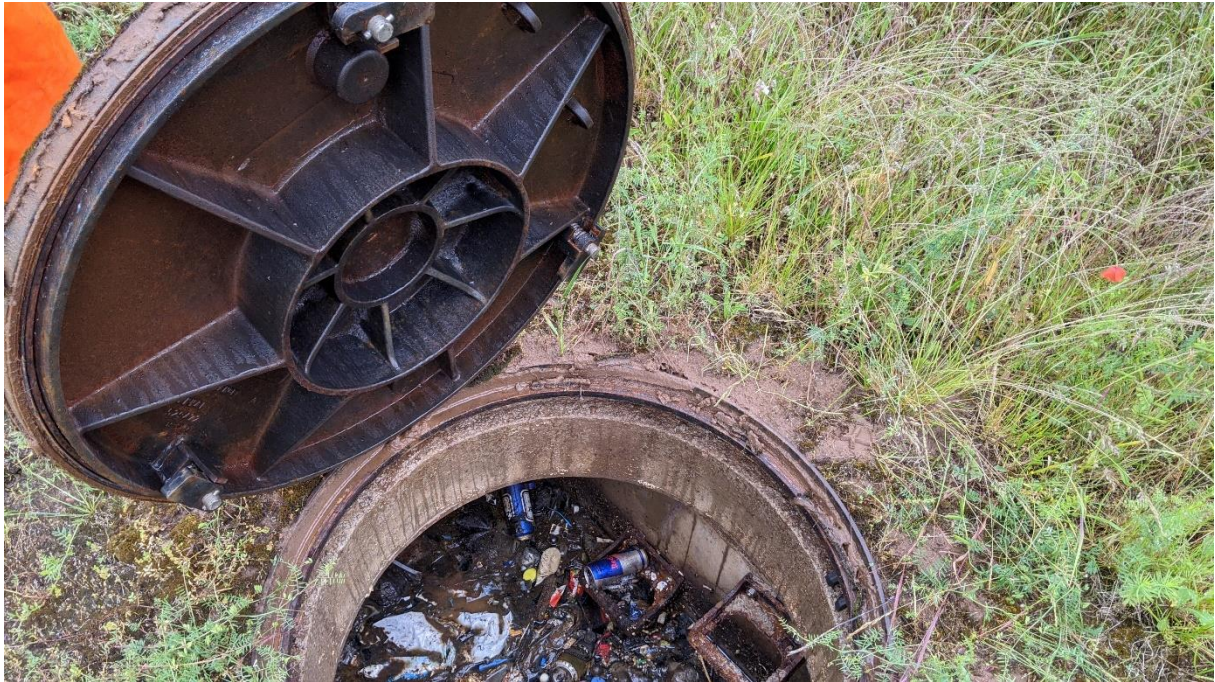
Abbildung 14: Blick in den sedimentierten Schacht.
