## Beckenbuch

| Bezeichnung | Sedimentationsanlage mit nachgeschaltetem Rückhaltebecken |
| Straße | A 61 |
| Stand: Beckenbuch | 04.12.2023 |

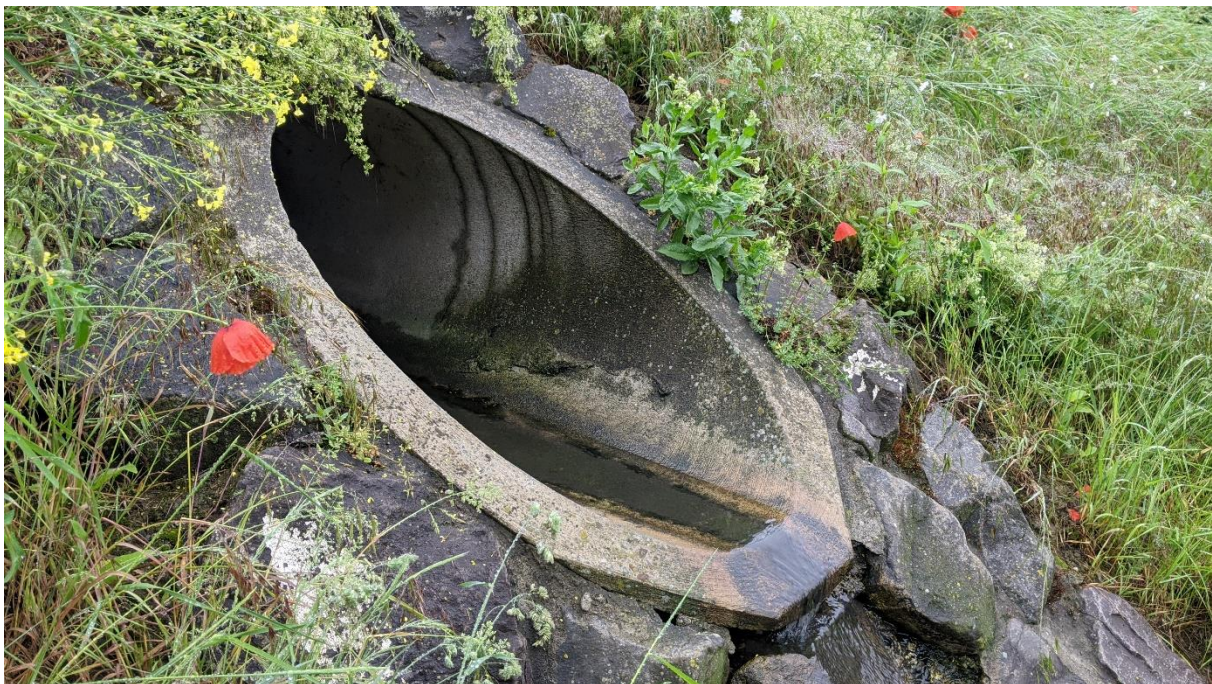
Dabei handelt es sich um ein Zulauf DN600 aus Stahlbeton. Dieser befindet sich in einem guten Zustand. Mängel konnten am Rohr nicht festgestellt werden.

Abbildung 3: Blick auf Zulauf DN600.

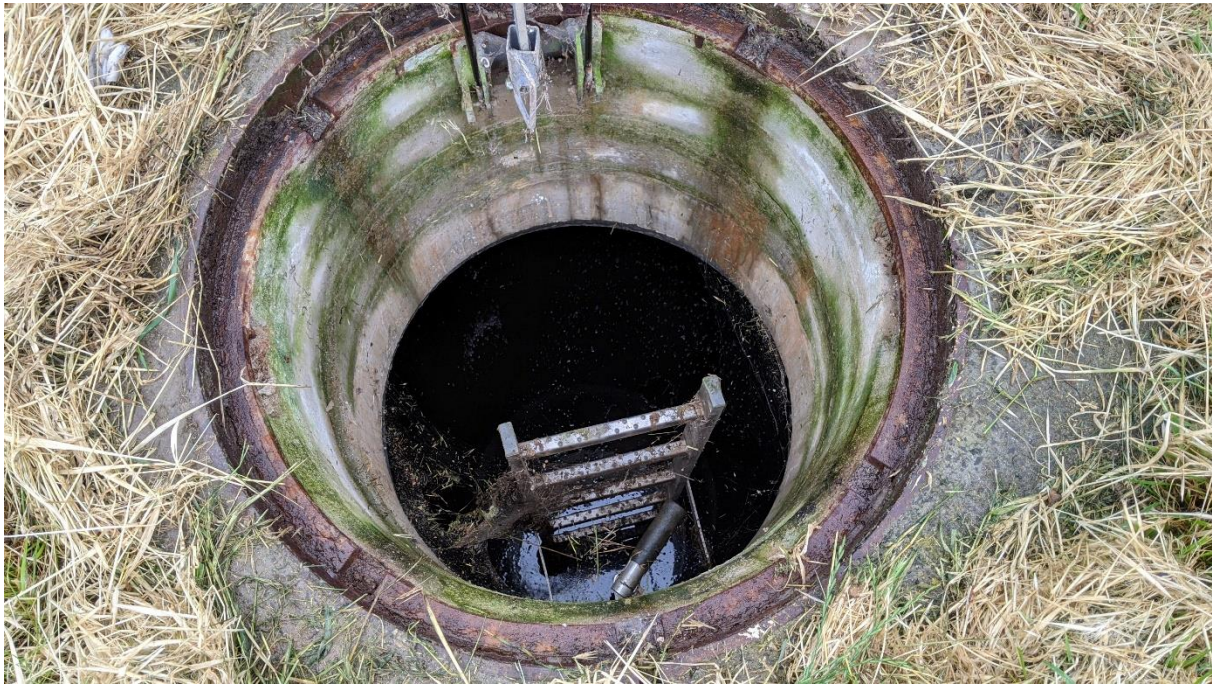
Abbildung 5: Blick in den Schlammfangschacht.

Bei der zu begutachtenden Anlage handelt es sich um ein Absetzbecken aus Stahlbeton mit einem integriertem Schlammraum. Über den Zustand im inneren der Anlage kann keine Aussage getroffen werden, da ein Einstieg nur durch Abpumpen des Dauerstaus möglich ist. Gleich gilt für die Baukörpermaße. Eine detaillierte Bauwerkszeichnung mit exakten Abmessungen ist daher nicht möglich.

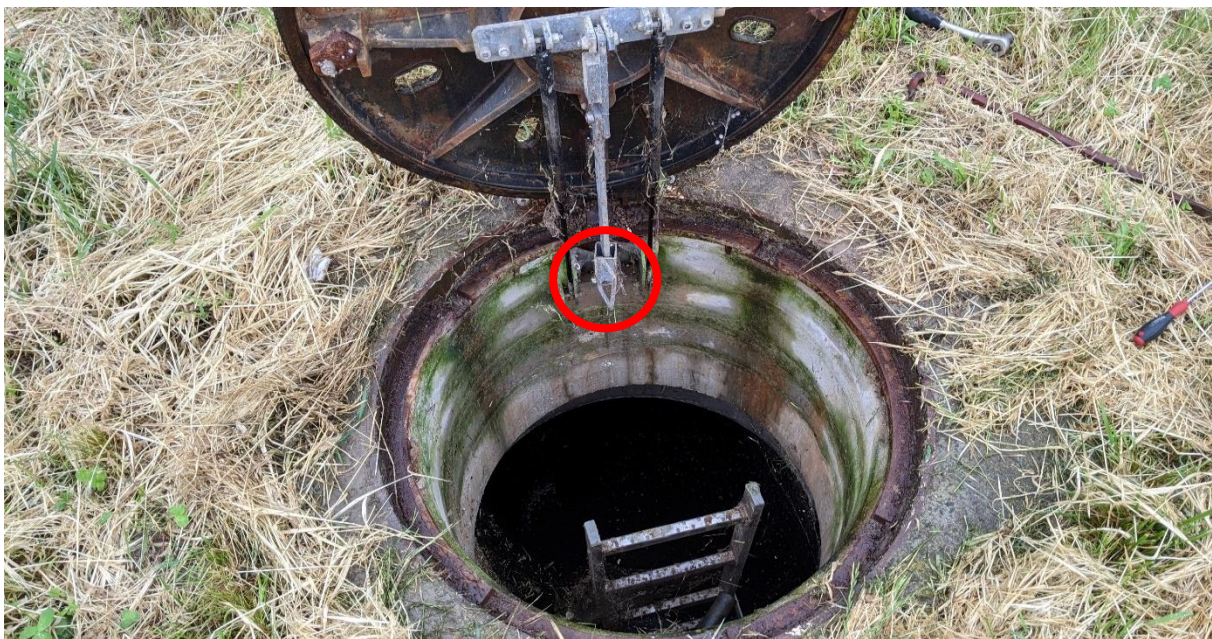
Abbildung 6: Blick auf defekte Sicherung der Schachttöffnung.

Zum Zeitpunkt der Begehung konnten alle Schächte ohne Probleme geöffnet werden. Dabei handelt es sich um hydraulische Schachtöffnungen, welche sich beim Öffnen nicht mehr sichern lassen.

Auf Basis des vorgefundenen Zustandes wird die Anlage mit „Rot“ bewertet. Grundlage ist die gemessene Schlammschicht von 0,62 m. Eine Bereinigung sollte zur Gewährleistung der hydraulischen Leistungsfähigkeit vorgenommen werden. Die Sicherung der hydraulischen Schachttöffnung ist defekt und sollte für die nächsten anstehenden Wartung instandgesetzt werden.

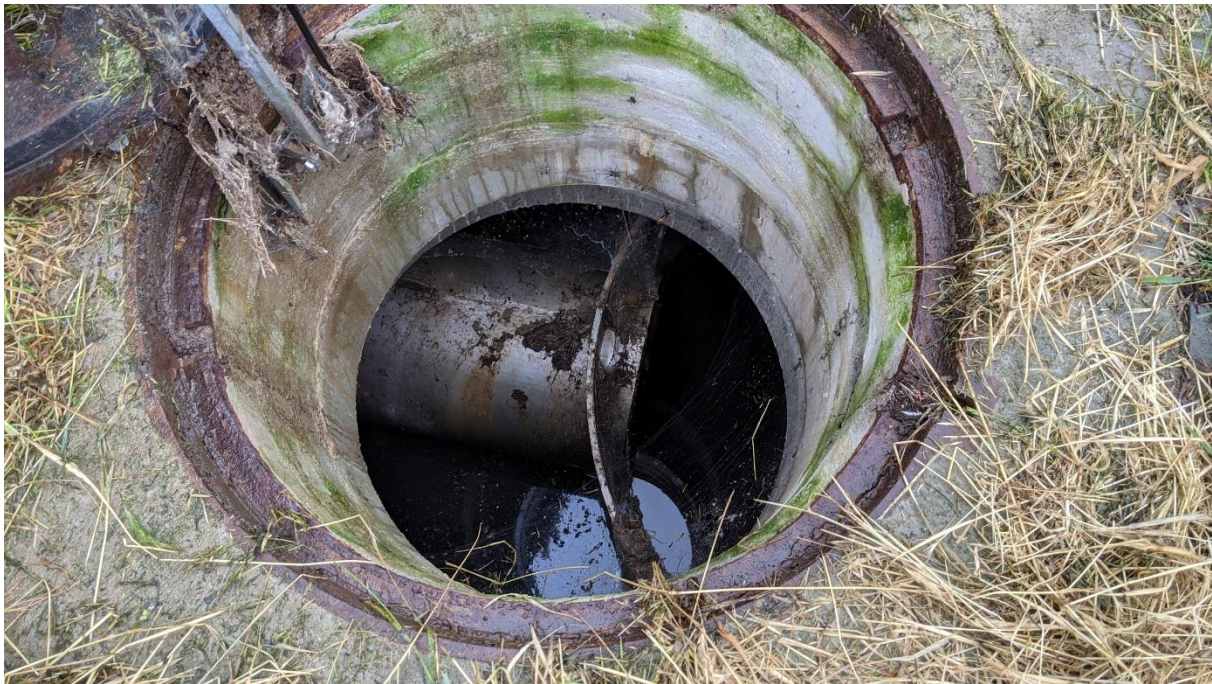
Abbildung 7: Blick in den Schacht der Leichtflüssigkeitsanlage.

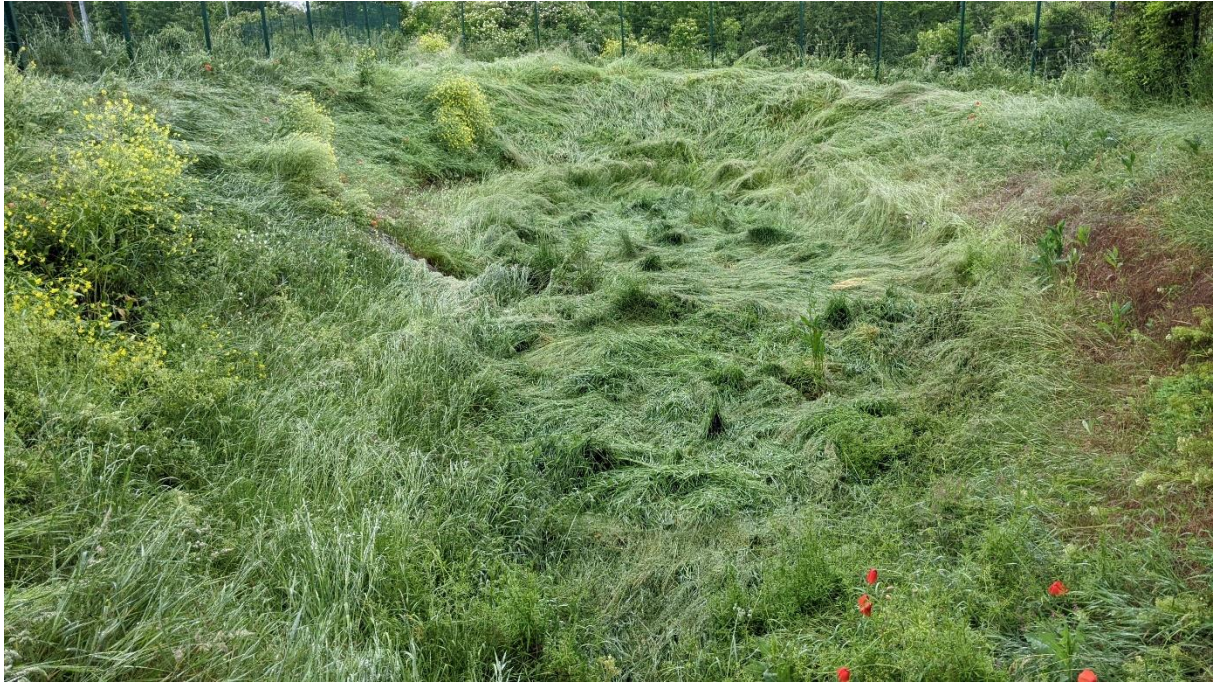
Im Allgemeinen macht das Becken einen sehr guten Eindruck. Es finden sich gewässertypische Pflanzen wieder. Die Beckenböschung als auch Sohle befinden sich in einem sehr guten Zustand. Eine Begehung war am Inneren des Beckens sowie im äußeren Rand ohne Einschränkungen möglich. Ein Grünschnitt wird empfohlen.

Abbildung 8: Blick auf Beckensohle und -böschung.

Ein Grünschnitt wird empfohlen.

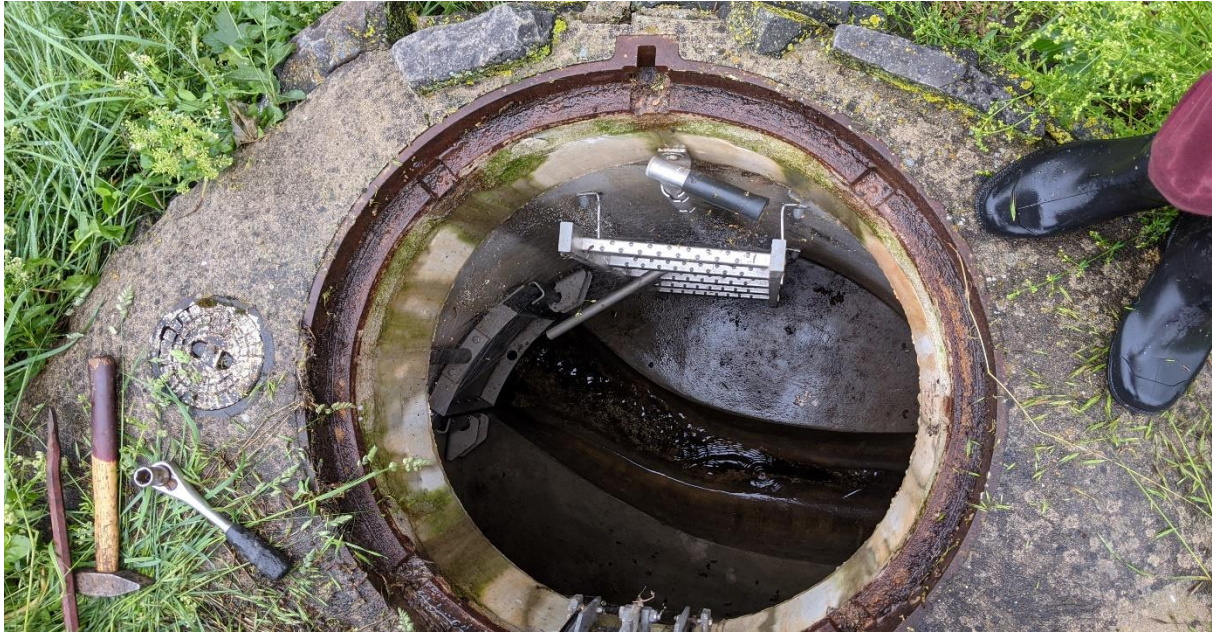
Als Auslauf dient ein Schachtbauwerk mit Schieber zur gedrosselten Weiterleitung des Oberflächenwassers aus dem Becken. Dabei handelt es sich um einen Auslauf DN400, welcher in eine naturnahe Mulde mündet. Schachtbauwerk, Schieber und Auslauf befinden sich in einem sehr guten Zustand.

Abbildung 9: Auslaufschacht in Esselborner Bach.

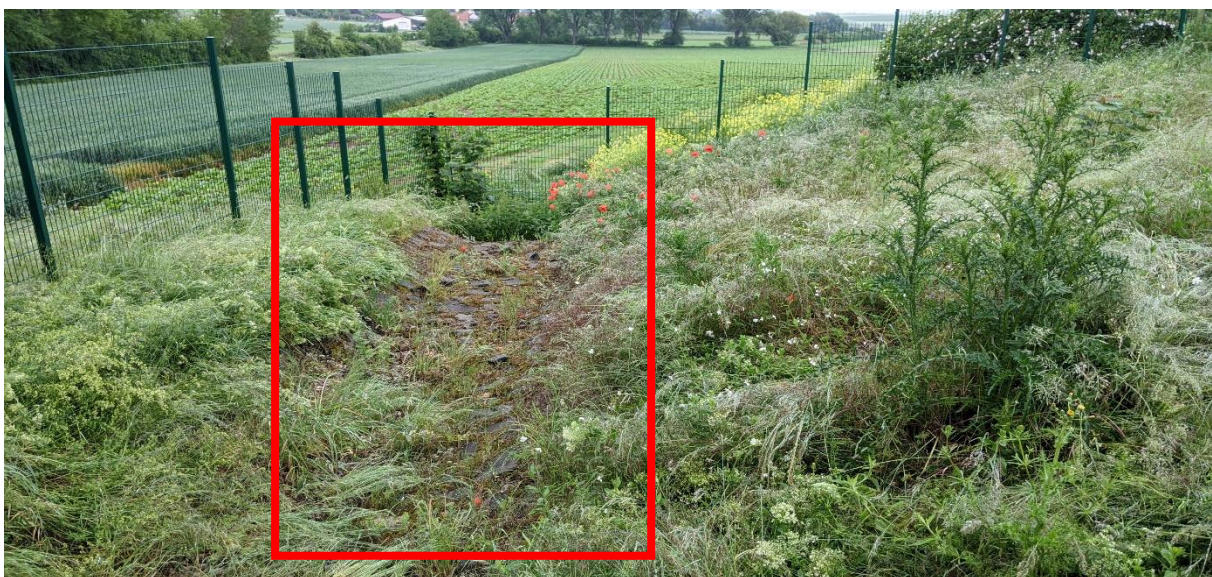
Als Notüberlauf dient eine Dammscharte aus Wasserbausteinen welcher ebenfalls über eine Mulde in den Esselborner Bach einleitet.

Abbildung 10: Blick auf die Dammscharte.

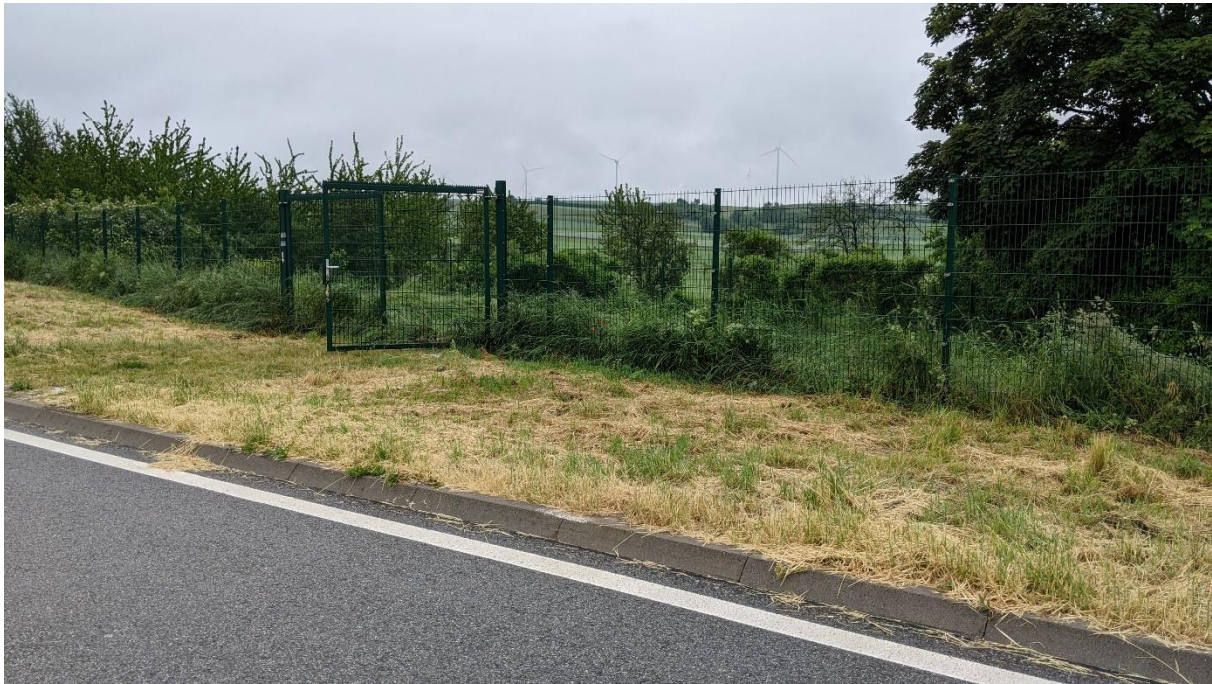
Die Abwasserbehandlungsanlage befindet sich auf der rechten Seite des Parkplatzes Hauxberg. Abgesichert wird diese durch einen grünen Doppelstabmattenzaun mit Toranlage in sehr gutem Zustand. Beschädigungen konnten nicht vorgefunden werden.

Abbildung 11: Blick auf die abgesicherte Anlage.

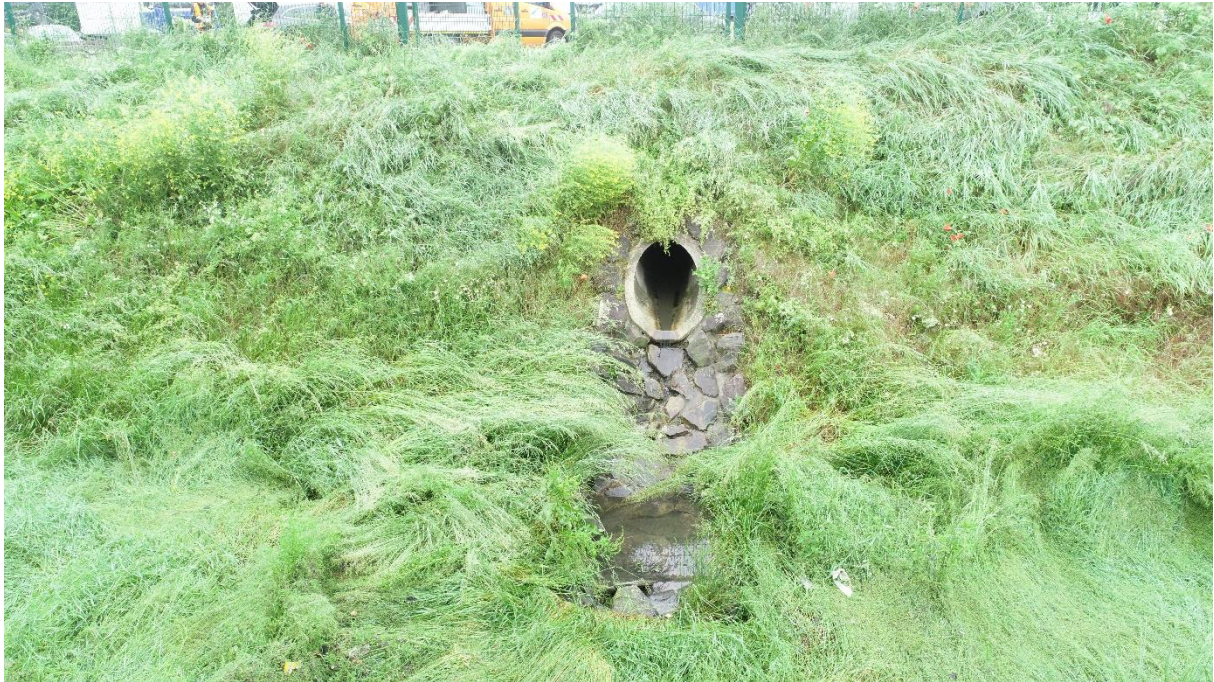
Abbildung 12: Blick auf Zulauf in Wasserbausteinen.

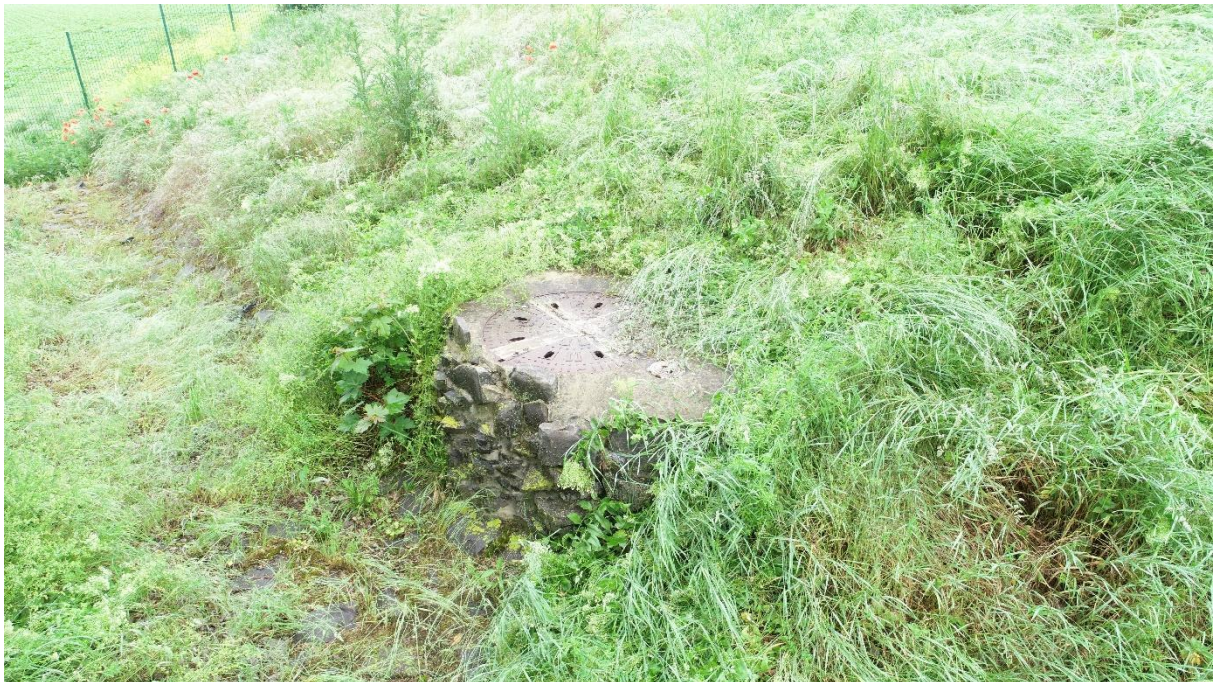
Abbildung 13: Blick auf Auslaufschacht.

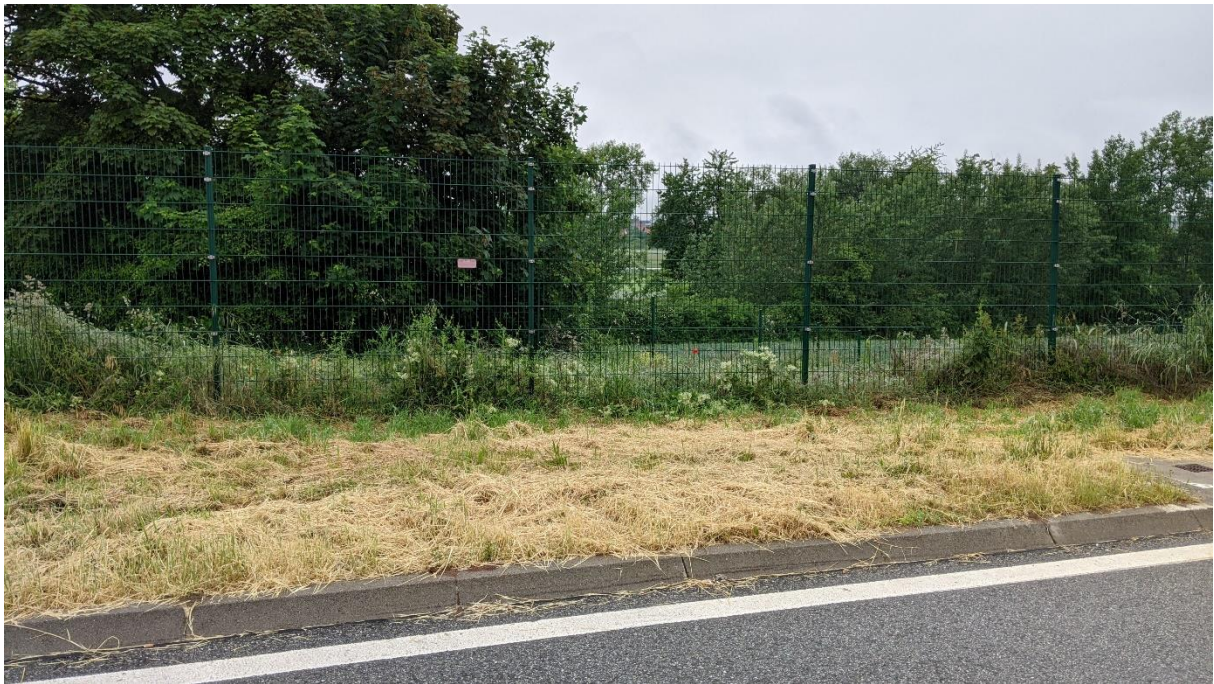
Abbildung 14: Blick auf Sicherheitseinrichtung.

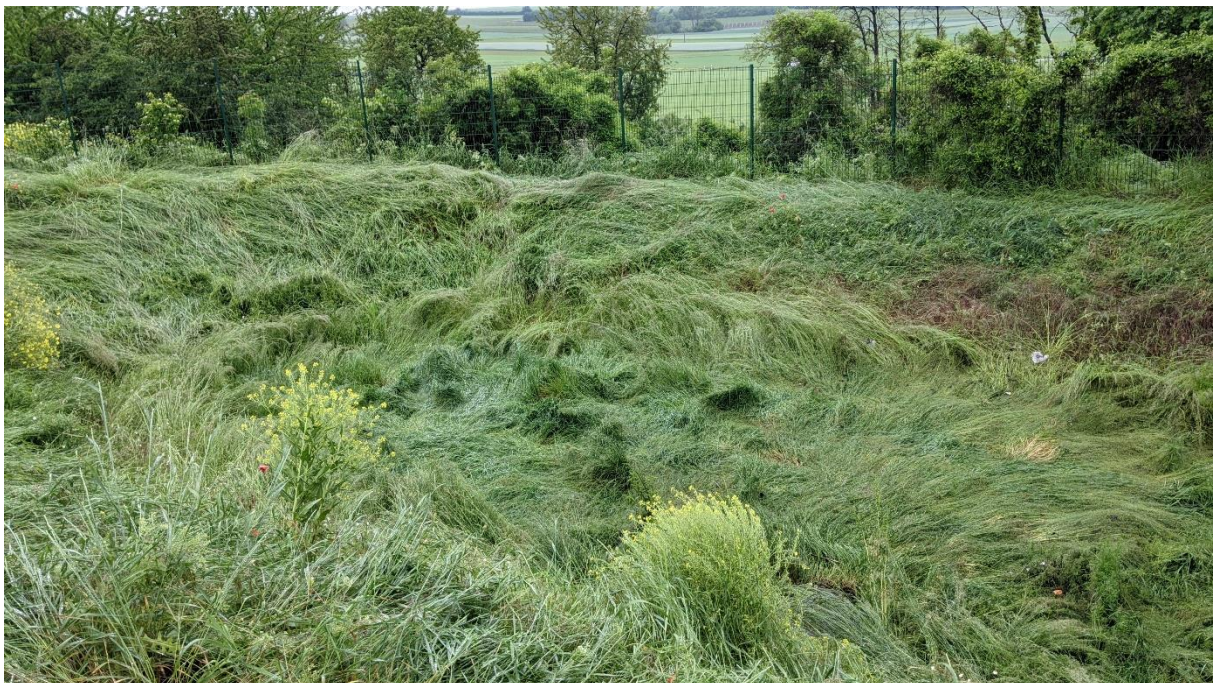
Abbildung 15: Blick auf bewachsenes Becken.

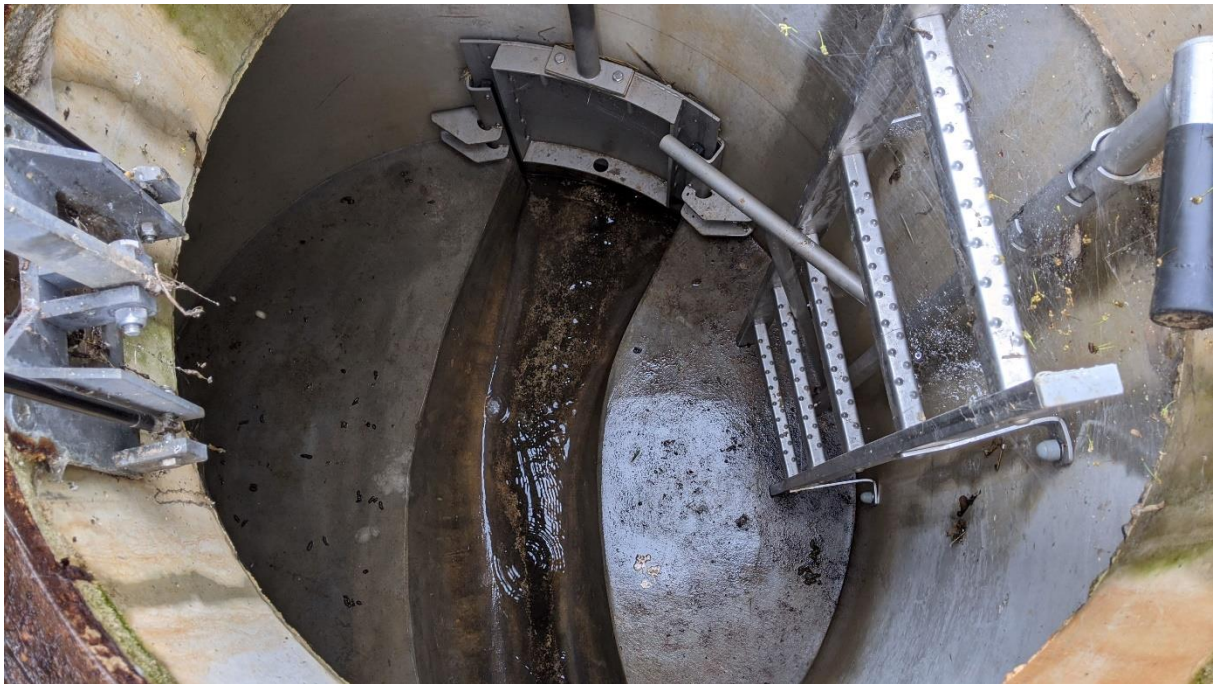
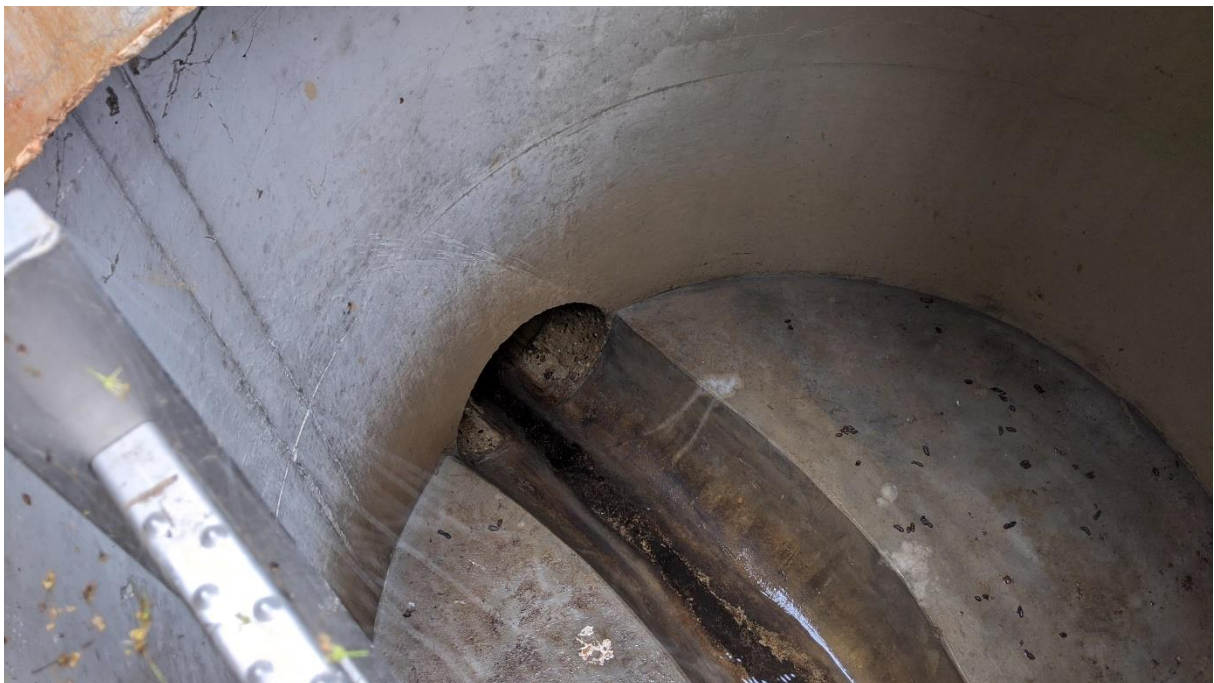
Abbildung 16: Blick in den Drosselschacht.
