## Beckenbuch

| Bezeichnung | Leichtflüssigkeitsabscheider mit nachgeschaltetem Rückhaltebecken |
| Straße | A 61 |
| Stand: Beckenbuch | 04.12.2023 |

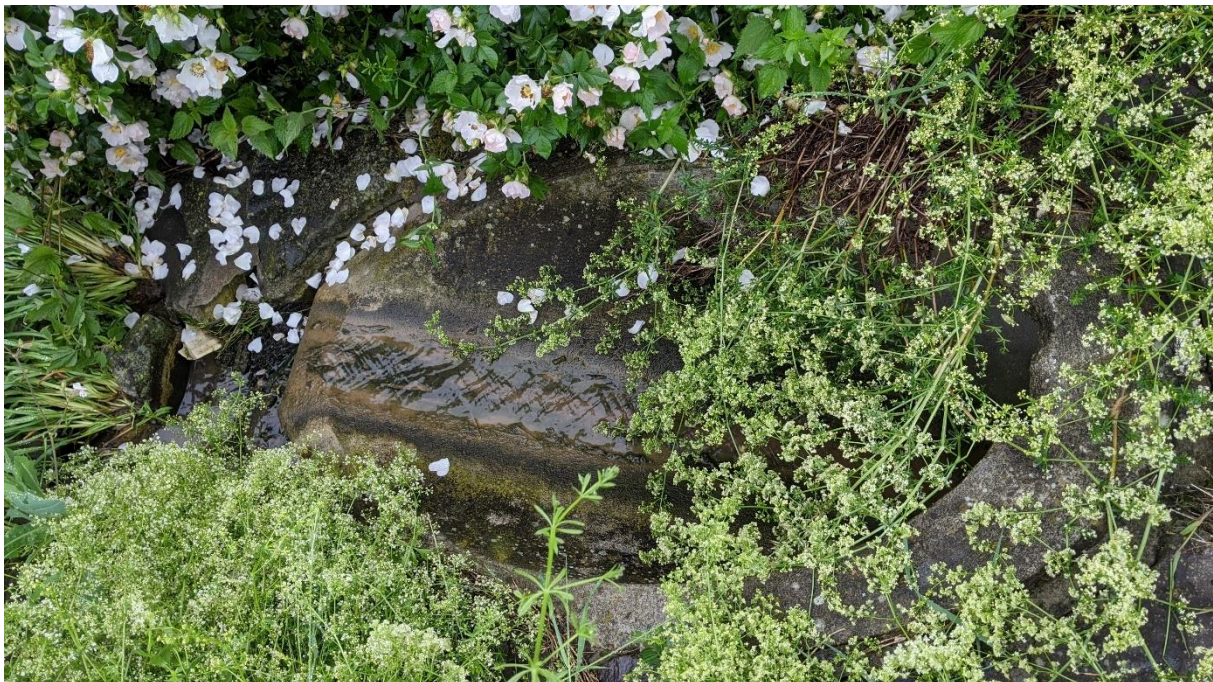
Dabei handelt es sich um einen Zulauf DN600 aus Stahlbeton. Es konnten keine Mängel am Zulauf festgestellt werden.

Abbildung 3: Blick auf Zulauf (leicht mit Gestrüpp bedeckt).

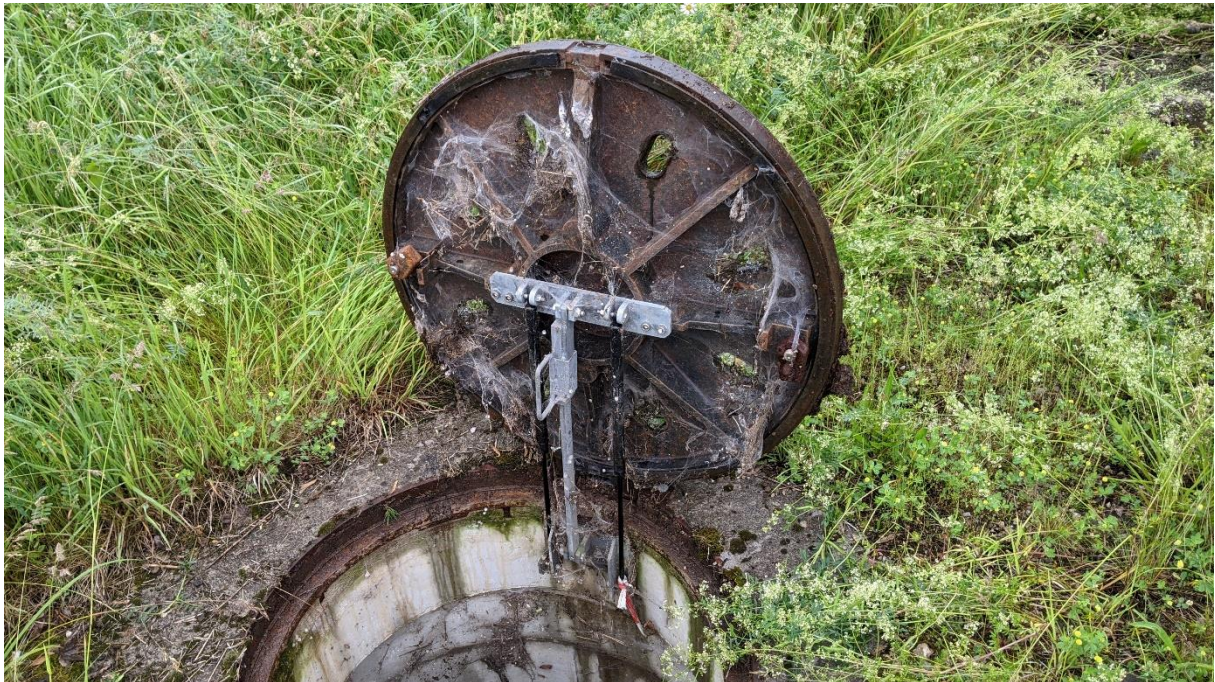
Abbildung 6: Blick auf Schlammfangdeckel.

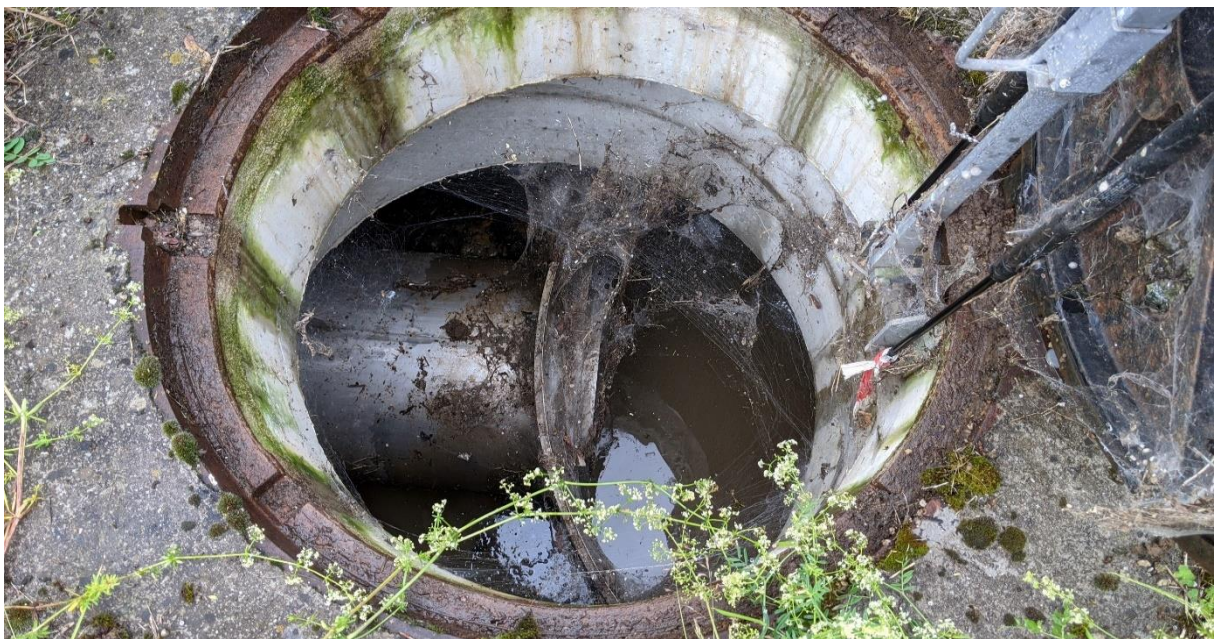
Abbildung 7: Blick in Schlammfang.

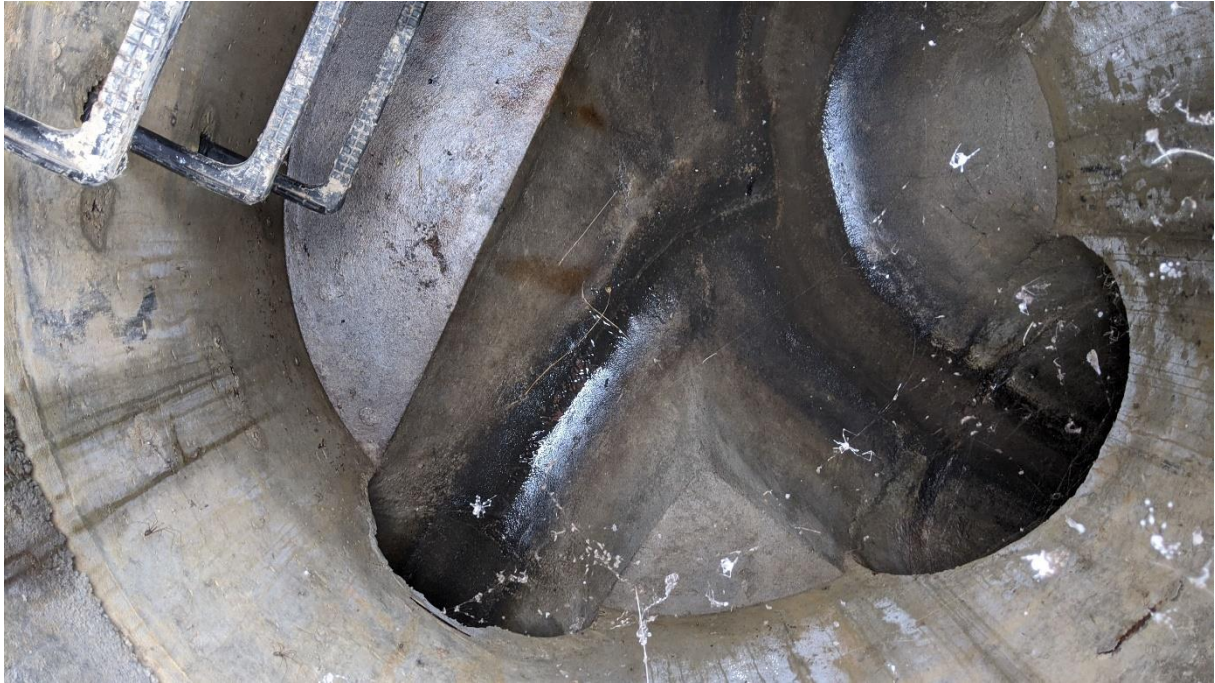
Abbildung 8: Blick in Zulaufschacht.

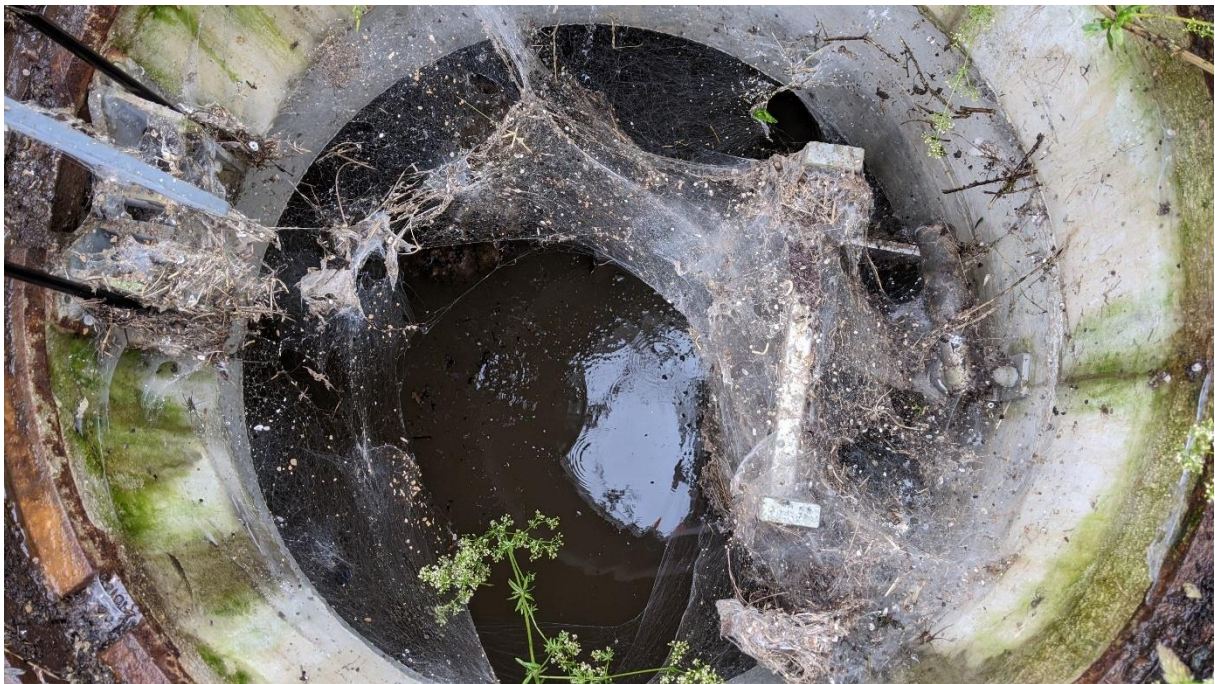
Abbildung 9: Blick in den Leichtflüssigkeitsabscheider.

Durch die am 07.06.2021 durchgeführte Bestandserhebung wird der Leichtflüssigkeitsabscheider mit „Gelb“ bewertet. Grundlage hierfür ist die defekte Sicherung der hydraulischen Schachtöffnung. Die bauliche Substanz sowie die Abmaße sollten über eine Generalinspektion inkl. Prüfbericht erfolgen, bei der alle Eckdaten sowie die Bausubstanz der Baukörper erfasst werden.

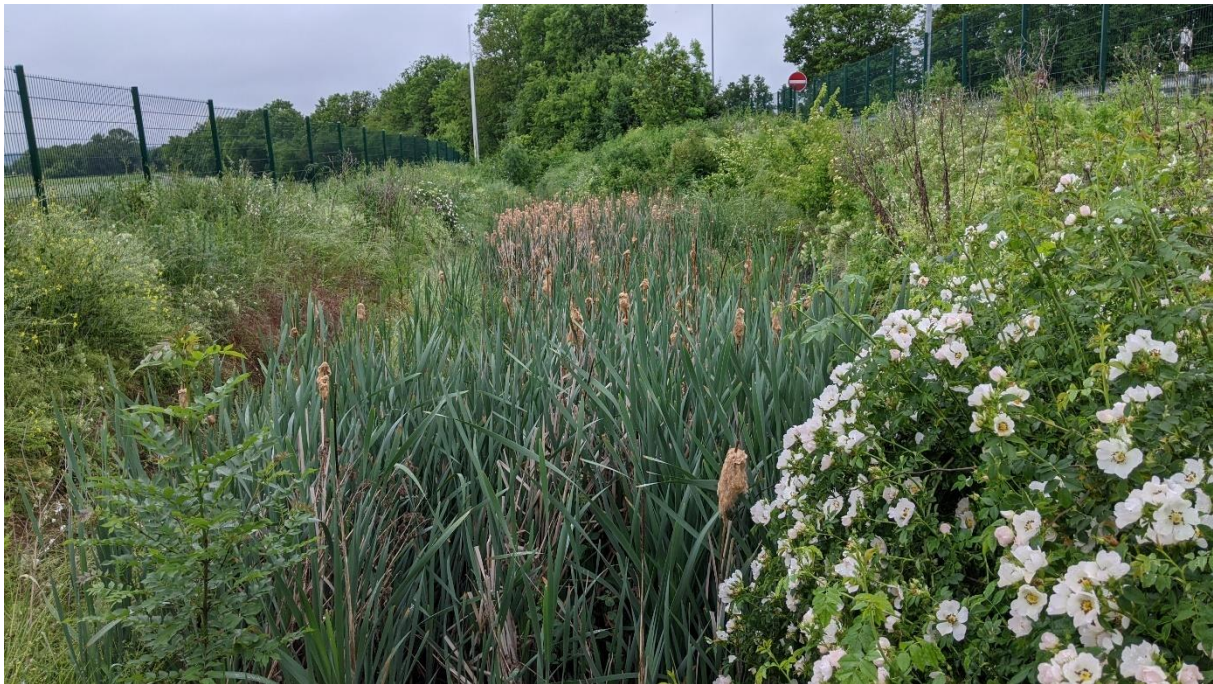
Im Allgemeinen macht das Becken einen sehr guten Eindruck. Es finden sich gewässertypische Pflanzen wieder. Die Beckenböschung als auch Sohle befinden sich in einem sehr guten Zustand. Eine Begehung war am äußeren Rand ohne Einschränkungen möglich. Ein Grünschnitt wird empfohlen.

Abbildung 10: Blick ins Regenrückhaltebecken.

Ein Grünschnitt wird empfohlen.

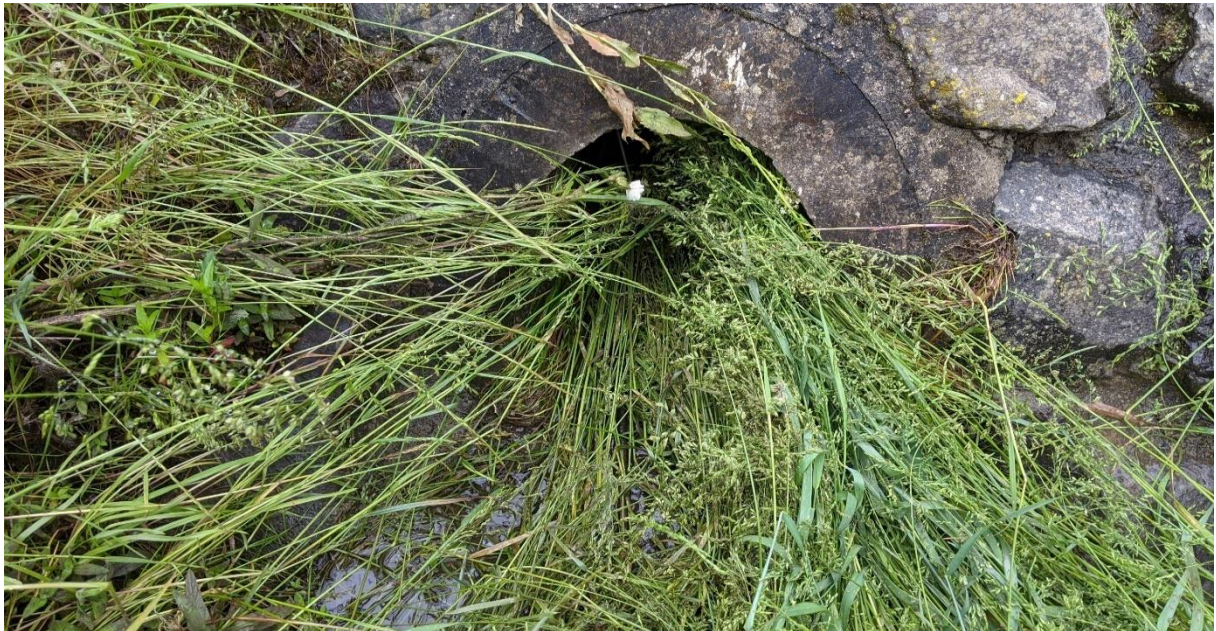
Abbildung 11: Blick auf den Auslauf des Beckens.

Die allgemeine Bausubstanz des Bauwerks lässt sich als gut und funktionstüchtig beschreiben. Es sind kleine unbedenklichen Betonabplatzungen ersichtlich. Ein Schieber konnte vorgefunden werden (Vierkantschlüssel/Maulschlüssel 20 mm). Die Zulauföffnung ist mit Bewuchs bedeckt. Der Querschnitt des Auslaufs DN300 wurde um die Hälfte reduziert.

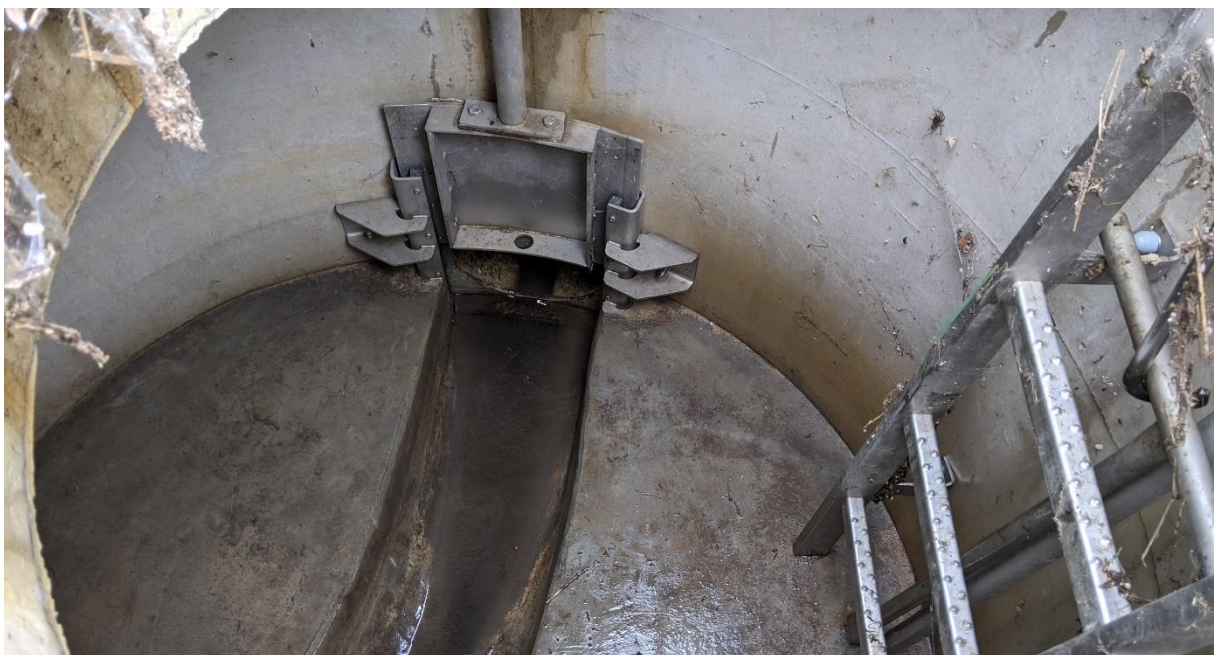
Abbildung 12: Blick auf Auslauföffnung mit Schieber.

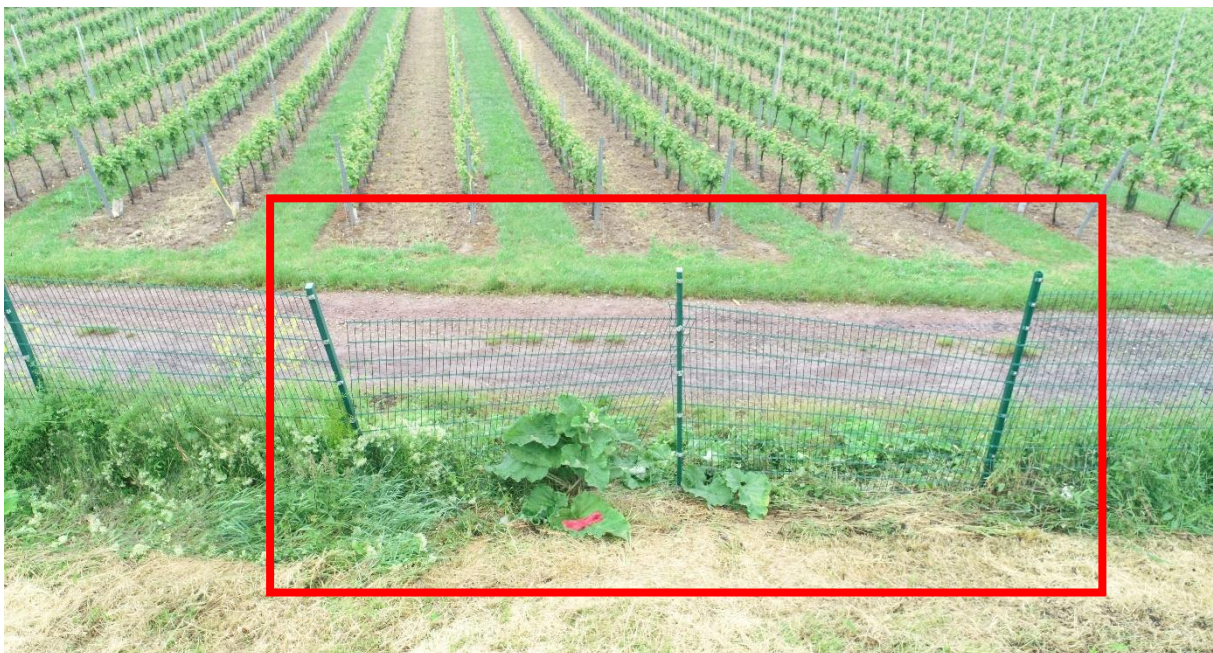
Diese Anlage verfügt über eine Sicherheitseinrichtung aus grünen, verzinkten Doppelstabmatten. Zugang erhält man über die Toranlage. An manchen Stellen sind Beschädigungen an der Sicherheitseinrichtung vorzufinden.

Abbildung 13: Beschädigtes Zaunstück.

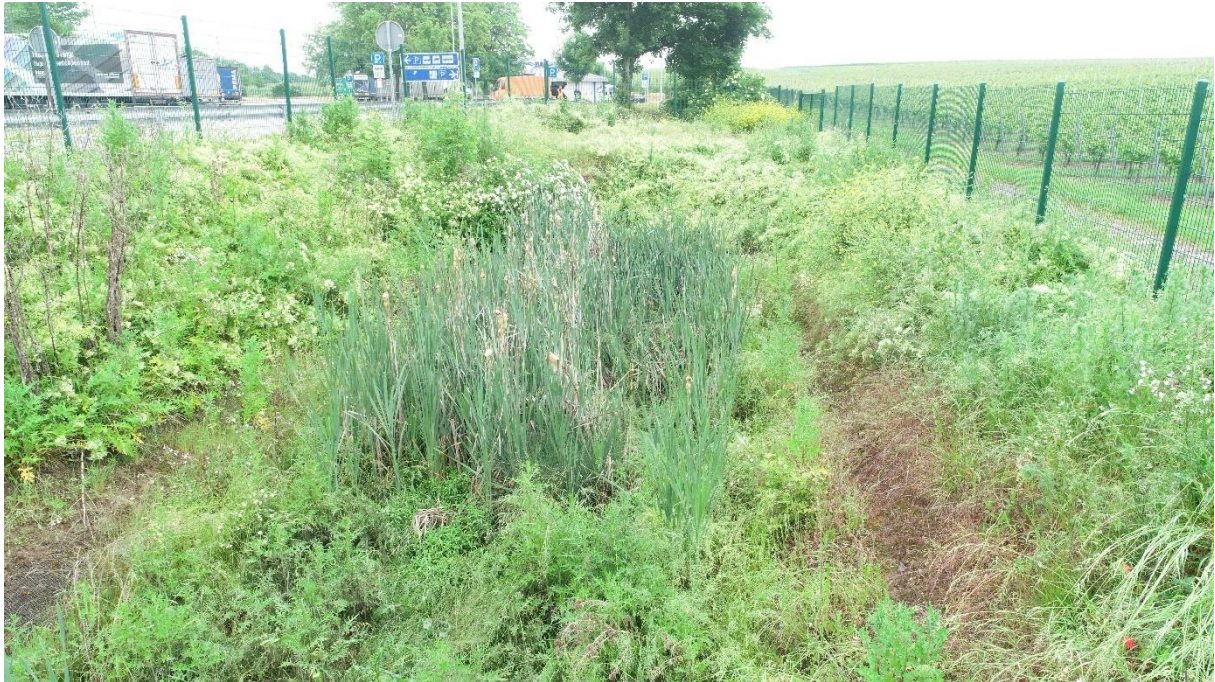
Abbildung 167: Blick auf Beckensohle – stark bewachsen.
