## Beckenbuch

| Beckennummer | 6415-001 |
| Bezeichnung | Regenrückhaltebecken Kurzgewann |
| Beckenbuchstand | 06.04.2021 |

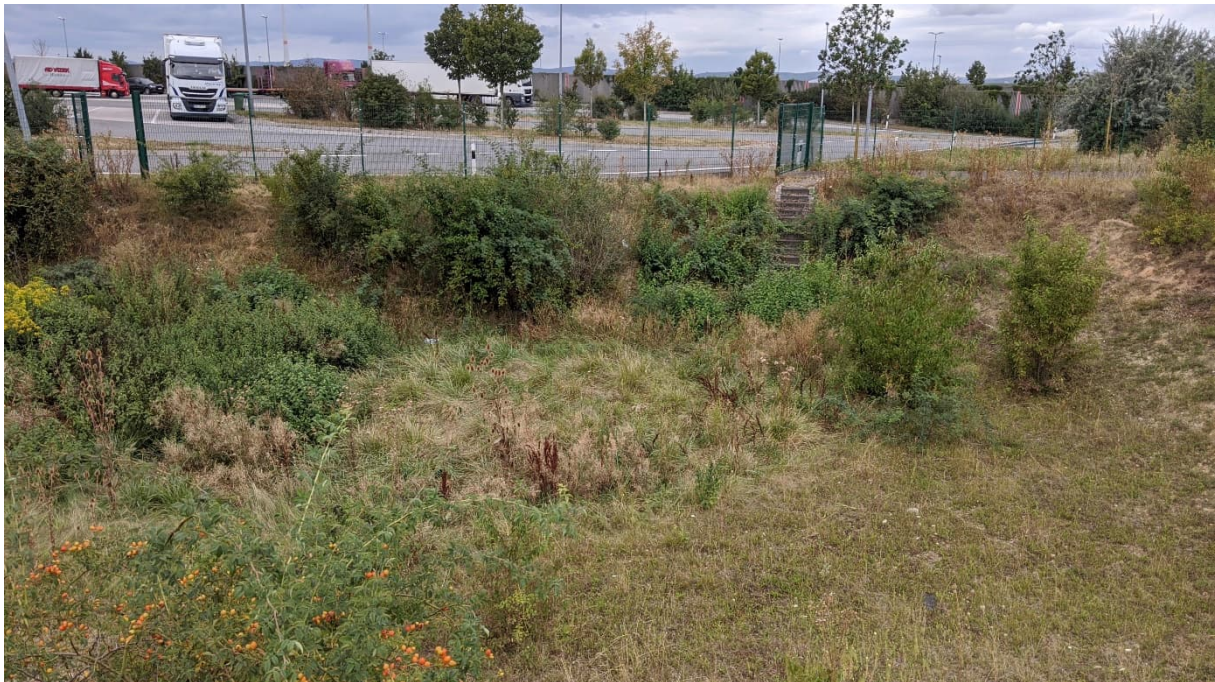
Abbildung 2: Blick ins Innere des RRB an der Raststätte Kurzgewann.

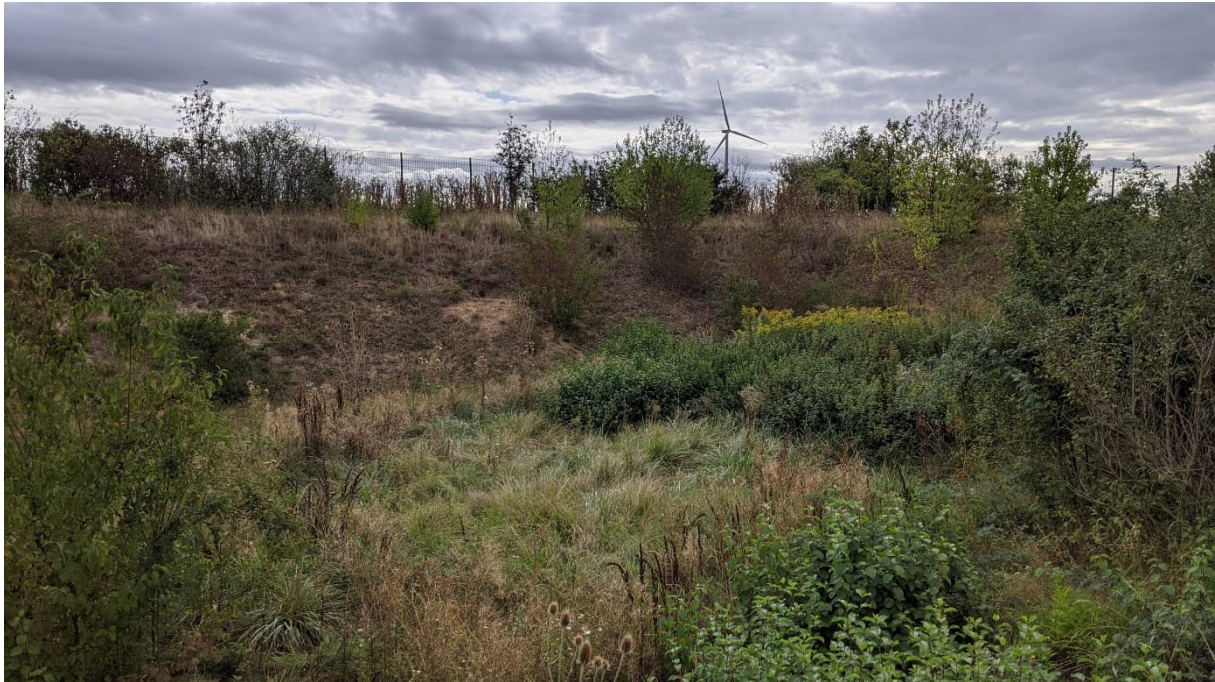
Abbildung 3: Wie zu vor.

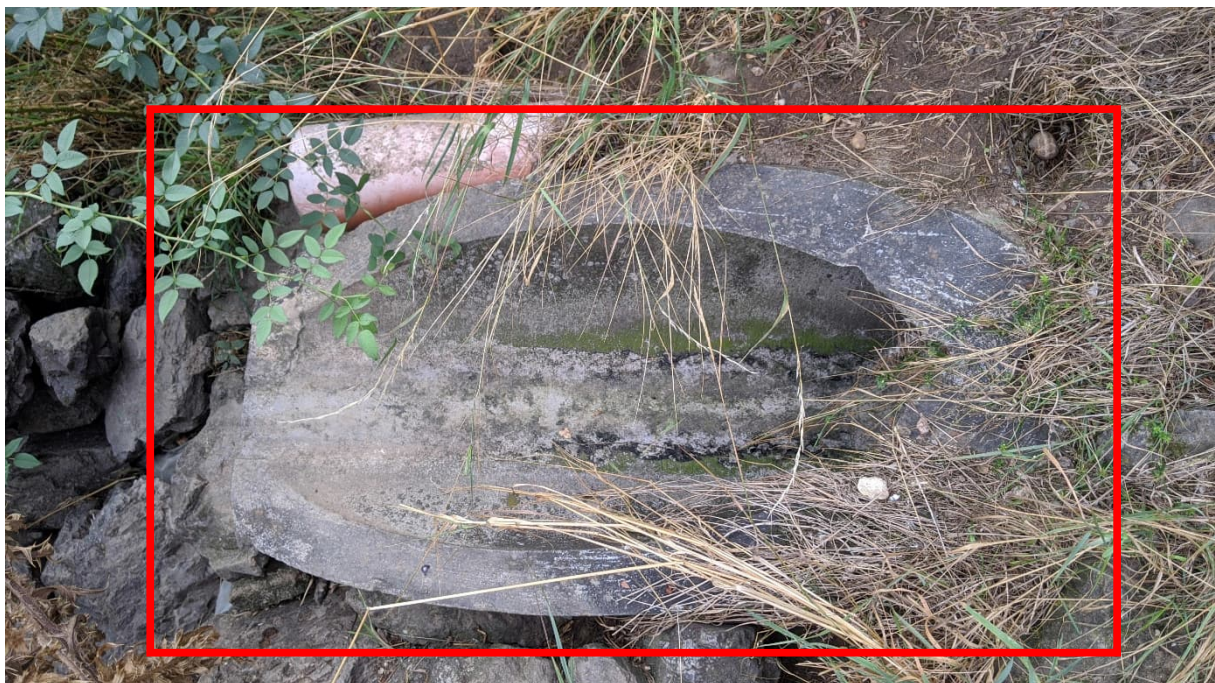
Das Endstück des Zulaufs ist ellipsenförmig in segmentbauweise aus Beton ausgeführt. Dabei handelt es sich um einen DN 400 mit einer Breite von 30 cm und einer Höhe von 40 cm. Eine Beschränkung des Abflusses durch Sedimenteintrag besteht derzeit nicht. Der Zustand des Endstücks ist einwandfrei. Es sind lediglich geringfügige Abplatzungen erkennbar, welche keine Auswirkungen auf die Funktionstüchtigkeit des Bauteils haben. Auch die Umfassung und die kleine Rampe aus Wasserbausteinen machen einen stabilen Eindruck.

Abbildung 5: Zulauf zum RRB ohne Sedimenteintrag. Neben Zulauf ein Drainage PVC – Rohr.

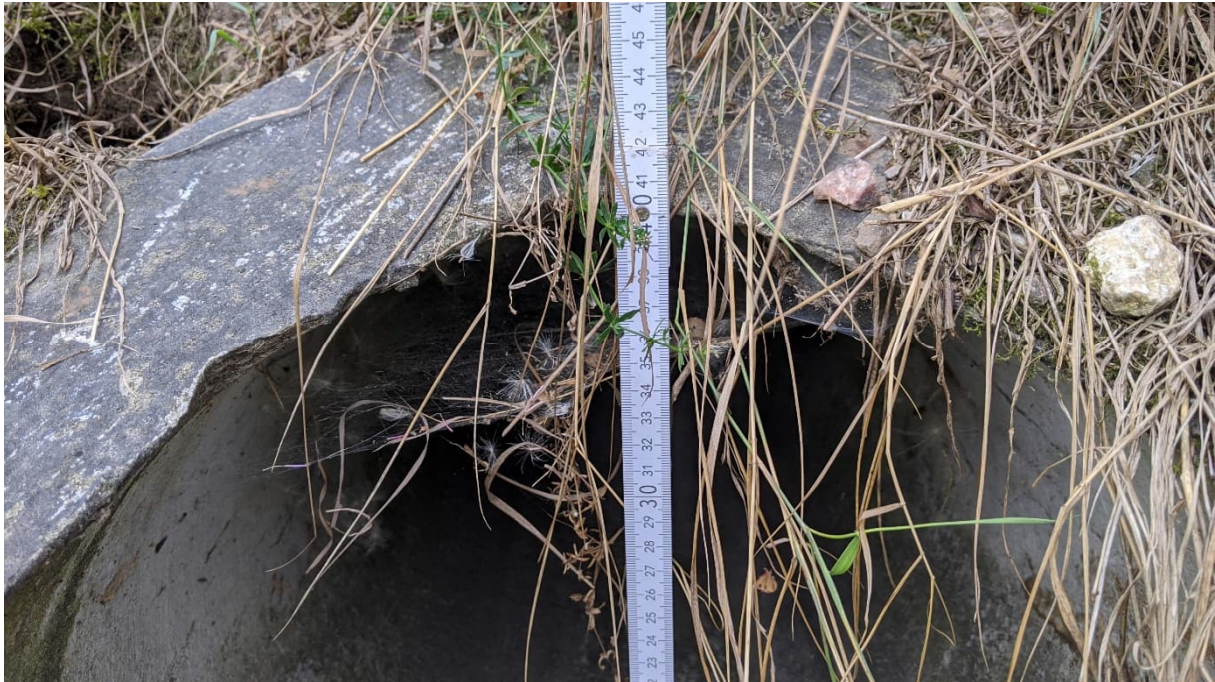
Abbildung 6: Wie zuvor - DN400.

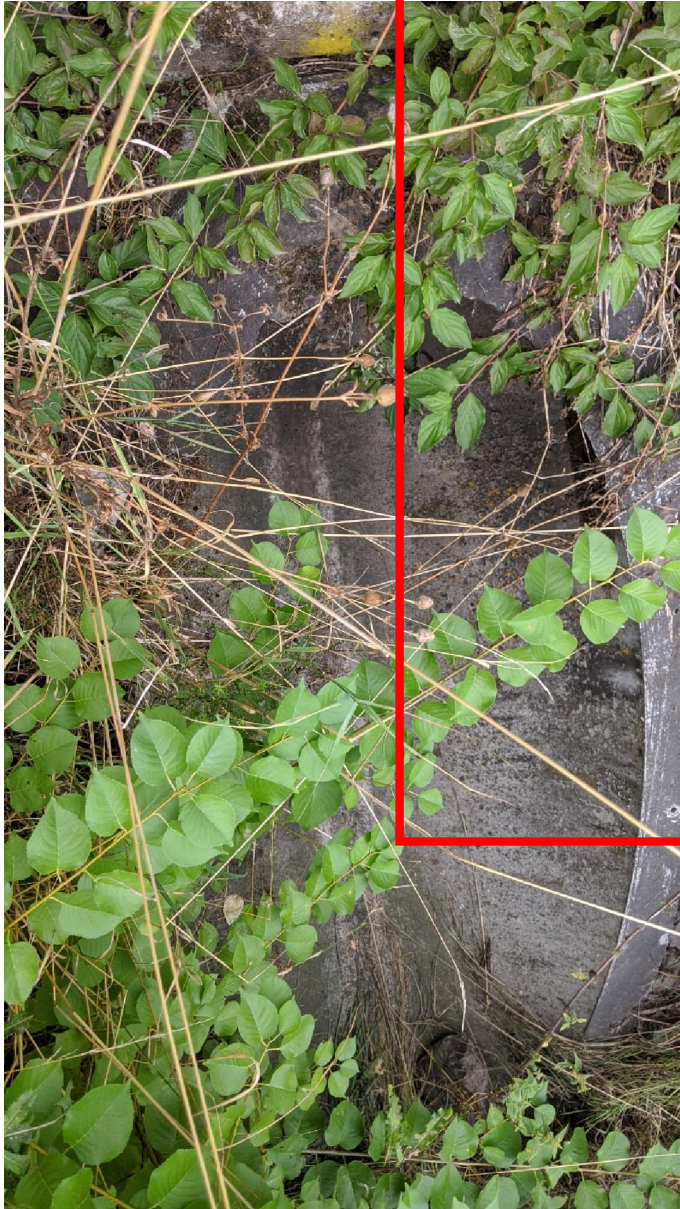
Ein DN800 Böschungsstück dient bei Füllung des Beckens dem regulären Auslauf des Oberflächenwassers und der somit gedrosselten Entleerung. Eingefasst und umschlossen wird das Bauteil durch Wasserbausteine. Die Haltung des Auslaufs schließt an einem Schlammfang mit integrierter Tauchwand und Drossel an. Das Bauwerk an sich ist aus Stahlbeton hergestellt.

Abbildung 7: Auslauf DN800 – Vom RRB in die Sedimentationsanlage.

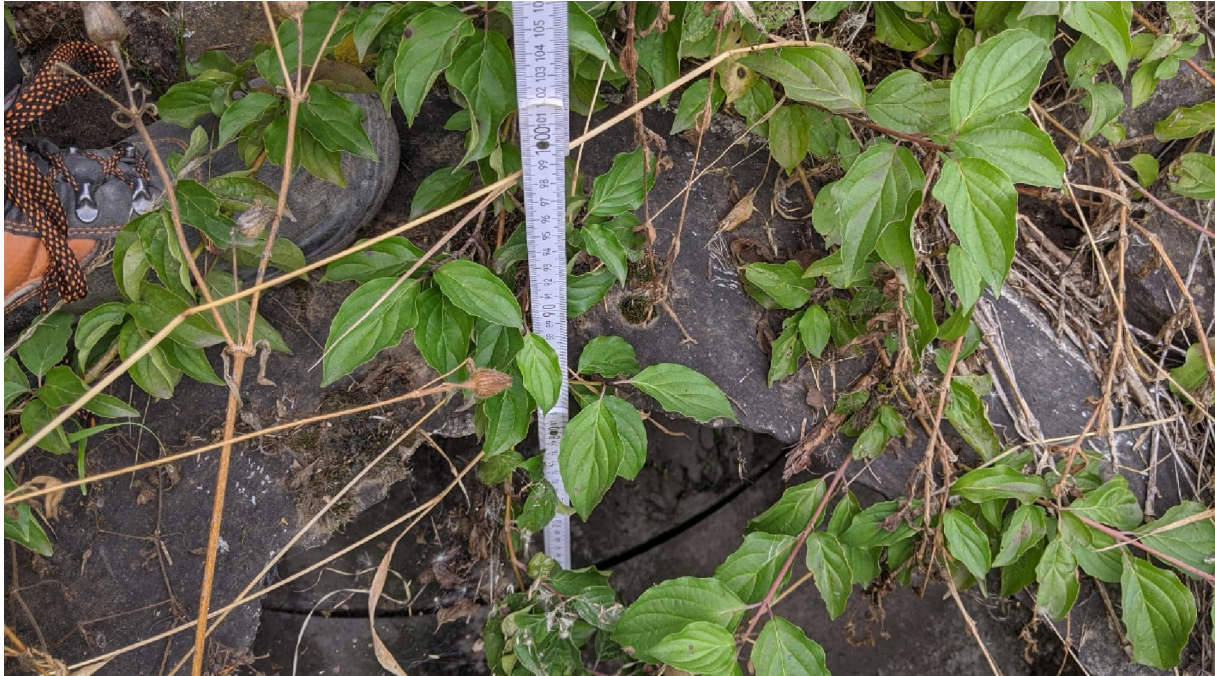
Abbildung 8: Wie zuvor.

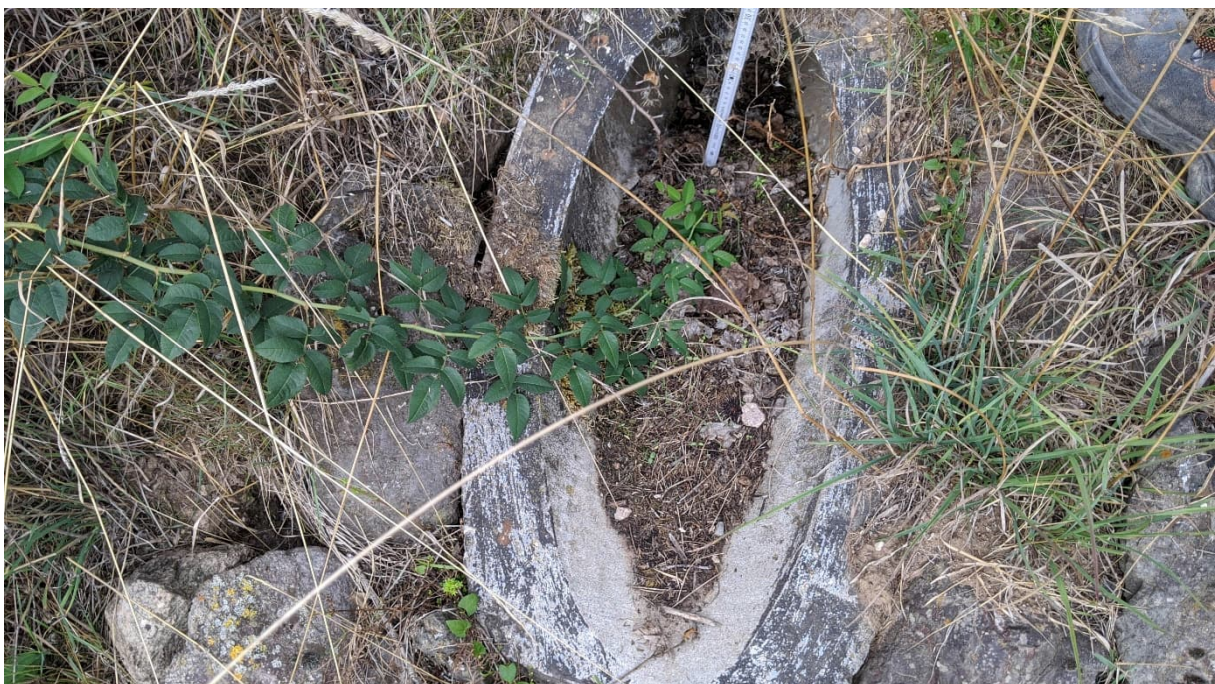
Der Notüberlauf besteht aus einem DN300 Böschungsstück aus Stahlbeton. Eingefasst ist der Notüberlauf in einer aus Wasserbausteinen hergestellten Böschung. Dieser ist, wie in Abb. 9 sehr gut zu erkennen stark sedimentiert. Der Eintrag aus Geröll und Sand weist eine Stärke von ca. 2 – 3 cm auf.

Abbildung 9: Sedimentierter Notüberlauf – DN300 - eingefasst in Wasserbausteinen.

Auf Basis des vorgefundenen Zustandes durch die am 24.08.2020 durchgeführte Begutachtung wird das RRB mit „Gelb“ bewertet. Die Anlagenfunktion ist genau genommen nur noch beschränkt gegeben. Der Notüberlauf sollte von den Sedimenteinträgen befreit werden damit im Notfall, sprich schneller Beckenfüllung bspw. wie bei Starkregen der Auslauf des Wassers gewährleistet ist und sich nicht komplett verschließt. Die Beckenstruktur, wie Sohle und Böschung weist keine Anzeichen auf Erosion auf. Es besteht im Ganzen mittelfristiger Handlungsbedarf.

Becken als auch Schlammfang machen einen neuwertigen Eindruck. Der Notüberlauf sollte auf mittelfristige Sicht gereinigt werden, um im Notfall die notwendige Abflussleistung zu erzielen und eine Verklausung des Überlaufs zu vermeiden.

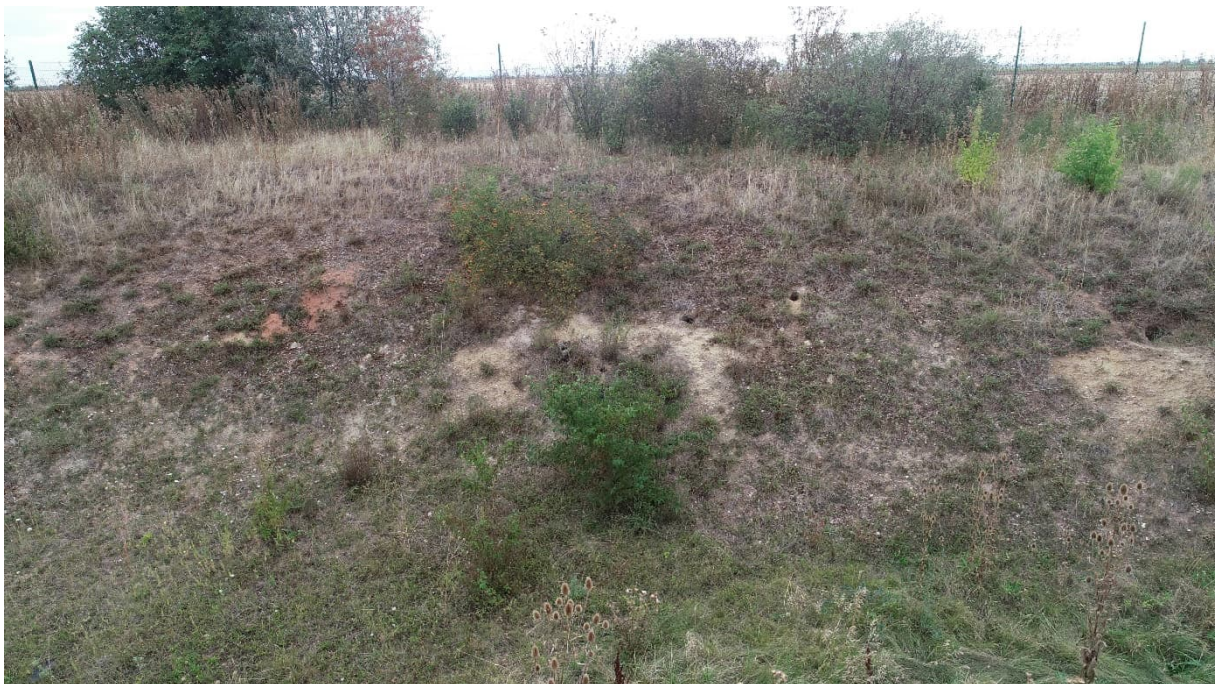
Das Regenrückhaltebecken ist in Erdbauweise erbaut und dient der Speicherung von Oberflächenwasser. Die Einleitung der Straßenentwässerung erfolgt dazu über einen Zulauf (siehe Lageplan). Der Innenbereich war zum Zeitpunkt der Begehung sehr gut zugänglich. Im Allgemeinen finden sich die für Feuchtegebiete typischen Gehölze und Grünpflanzen wieder. Diese sorgt für eine sehr gute Befestigung an Beckenböschung und Beckensohle. Eine Beschädigung wie durch extreme Abflüsse oder Starkregen sind daher nicht erkennbar, wodurch der allgemeine Beckenzustand als sehr gut zu bewerten ist.

Abbildung 10: Sehr guter Böschungszustand.

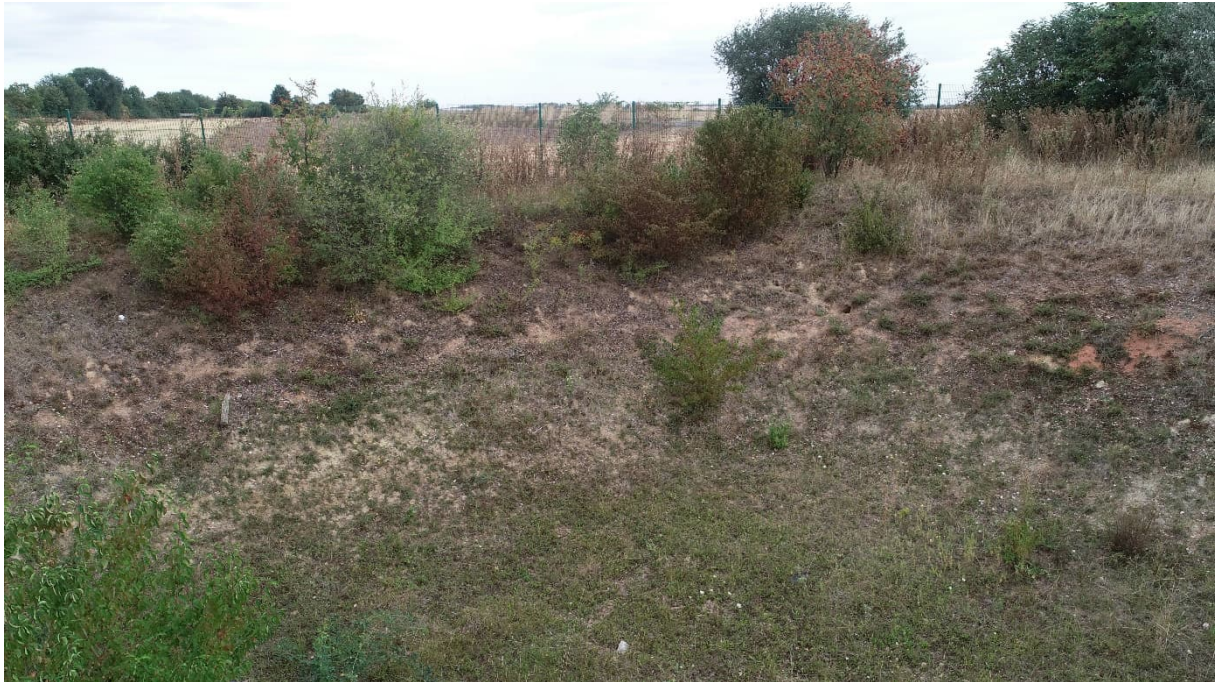
Abbildung 11: Wie zuvor.

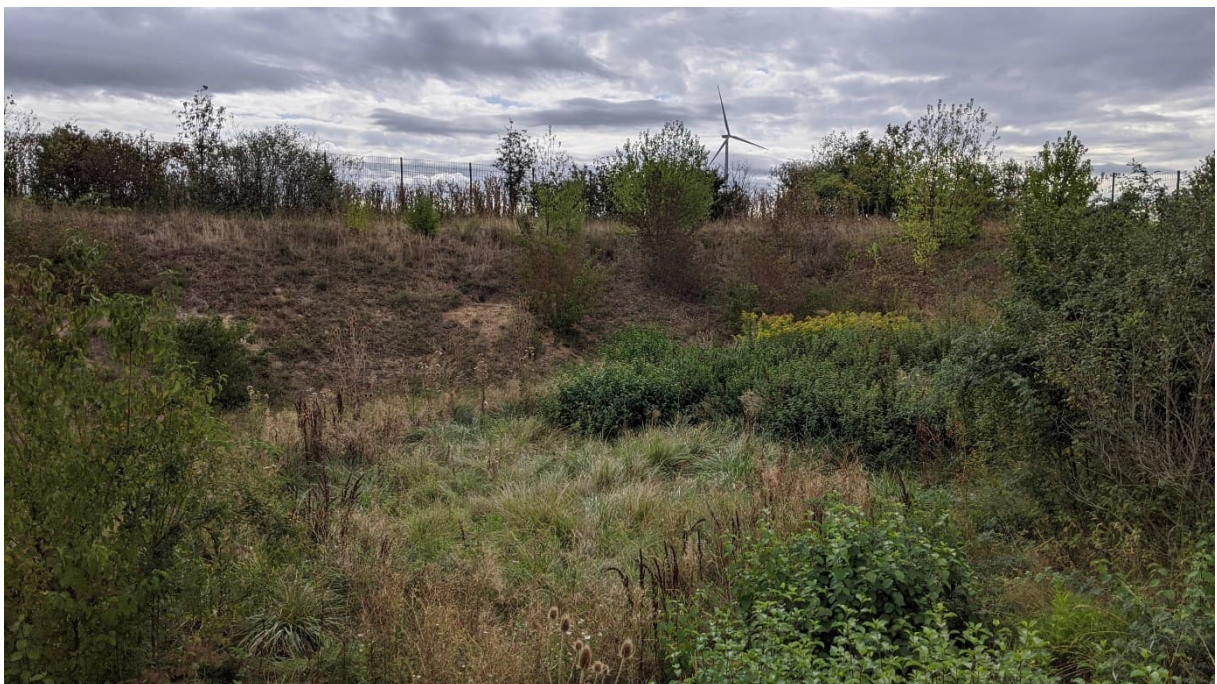
Abbildung 12: Wie zuvor.

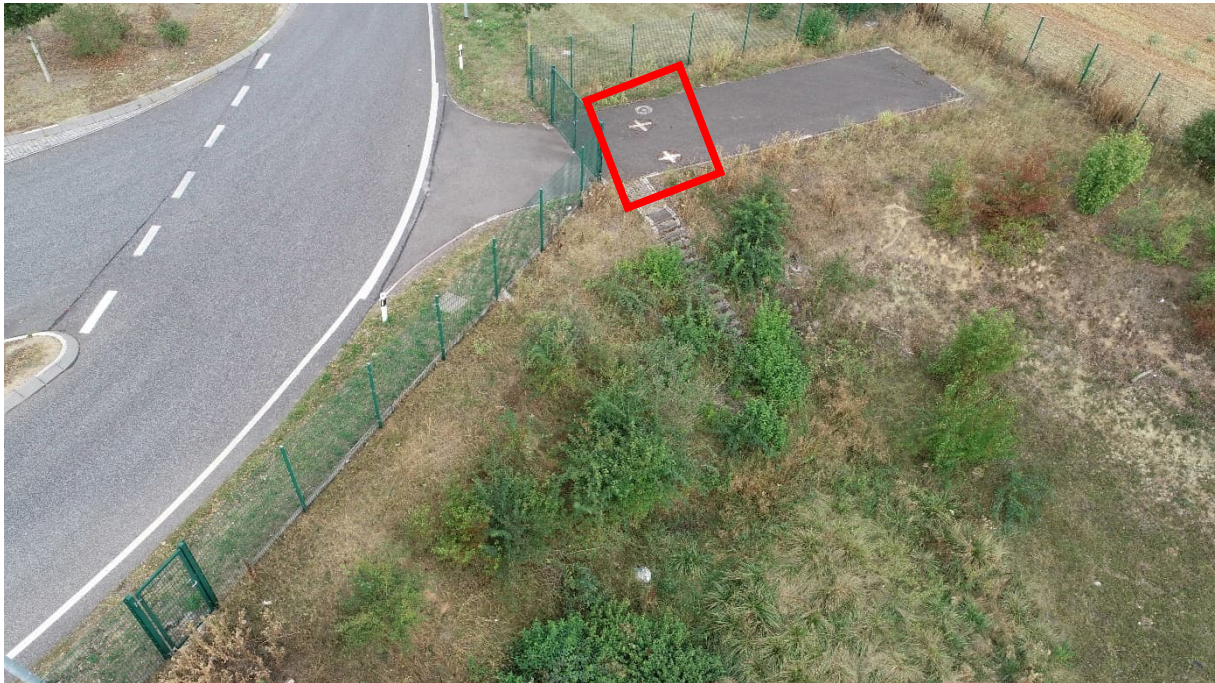
Abbildung 13: Lage des Schlammfangs.

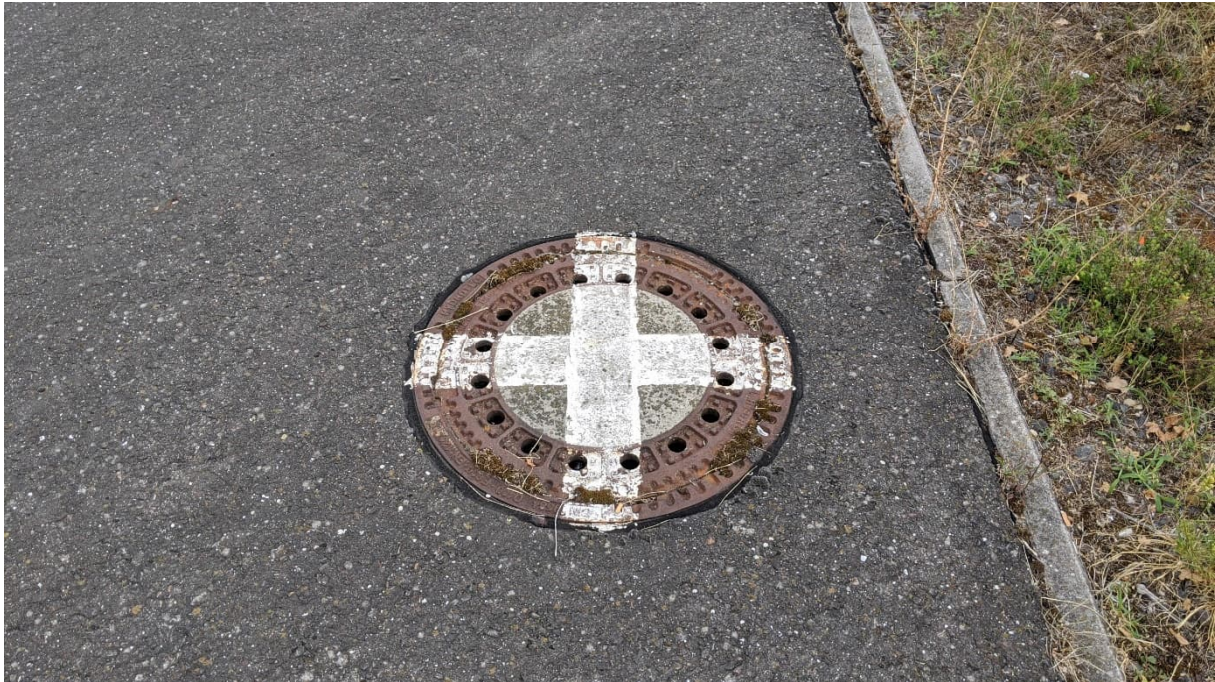
Abbildung 14: Schachttöffnung zum Schlammfang – Einstieg DN 62,5.

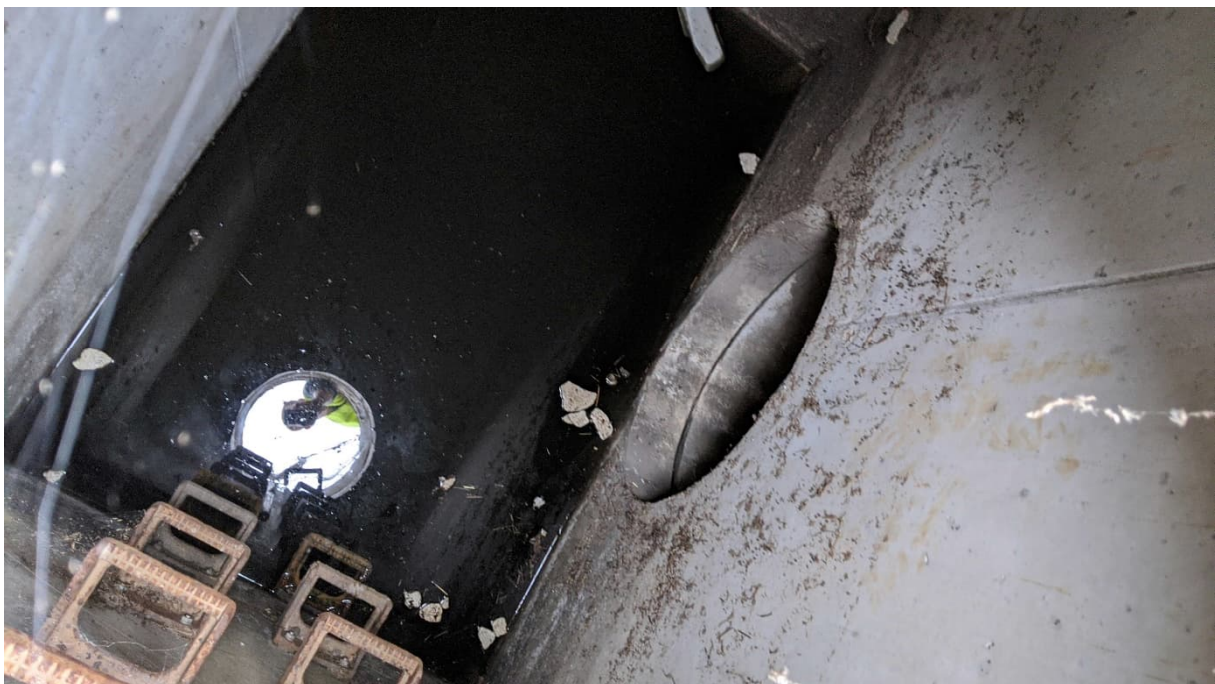
Der Schlammfang mit integrierter Tauchwand dient der mechanischen Vorreinigung. Durch die verminderte Fließgeschwindigkeit im Schachtbauwerk wird ein Absetzen feinsten Sand, Kies und anderer mineralischen Bestandteile erzielt. Der Schlammfangraum befindet sich in einem neuwertigen Zustand. Der aus Stahlbeton bestehende Schlammfang ist für ein Schlammfangvolumen von ca. 2,20 m<sup>3</sup> ausgelegt. Eine Messung welche am 10.09.20 vorgenommen wurde verzeichnet eine Schlammstärke von 25 cm.

Abbildung 15: Blick in Schlammfang.

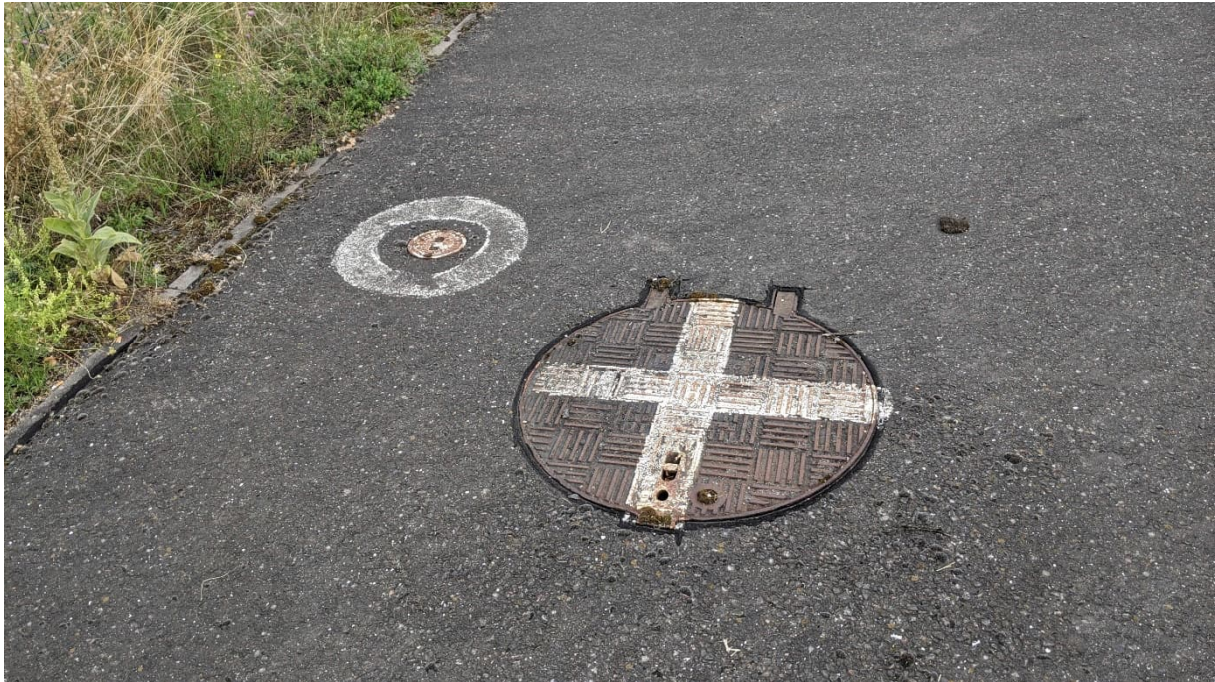
Abbildung 16: Schachtöffnung Drosselbauwerk und Schieber.

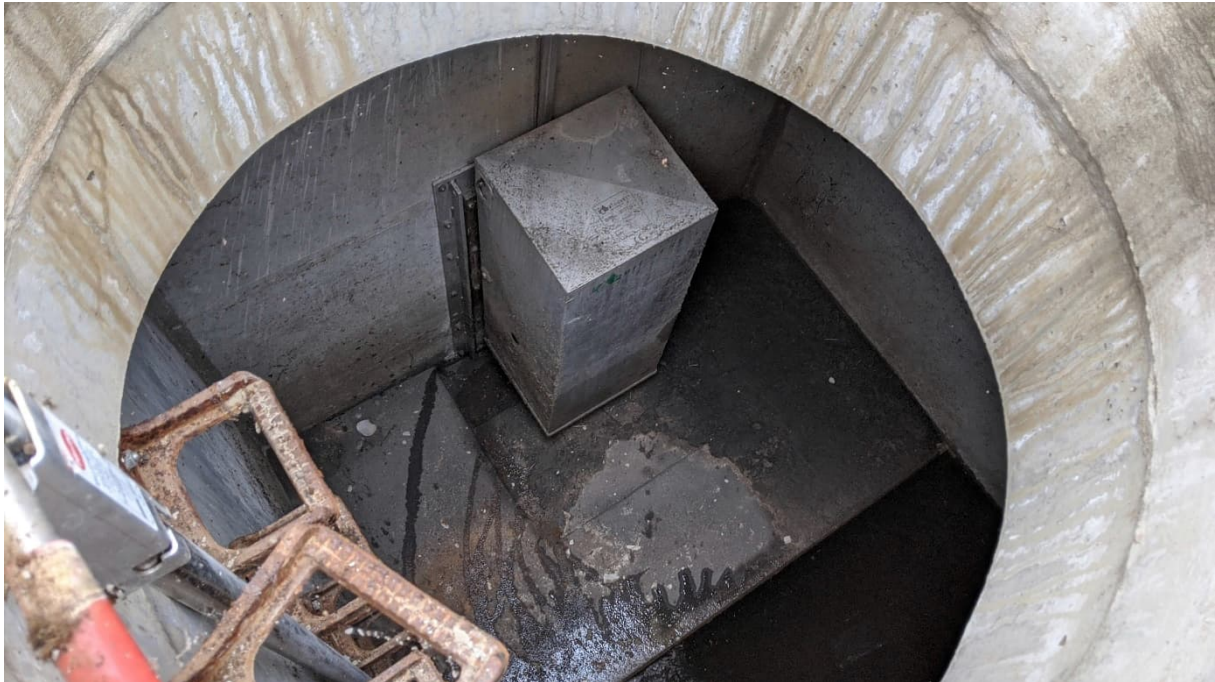
Drosselbauwerk mit Montageraum ist in einem einwandfreien funktionstüchtigen Zustand. Als Drossel fungiert der integrierte Absperrschieber, welcher auf einen Oberflächenabfluss von  $Q_d = 35,0$  l/s eingestellt ist. Über eine Spindelvorrichtung lässt sich der Absperrschieber (Drossel) von außen individuell steuern. Der Schieber dient primär der gedrosselten Ableitung von Oberflächenwasser. Bei Unfällen kann dieser geschlossen werden, um zu vermeiden, dass Leichtflüssigkeiten in den Bachlauf gelangen. Für Wartungsarbeiten kann er ganz geöffnet werden, um das Bauwerk betreten zu können. Bauwerk von der Fa. Biogest (Alpheus Standard AS 200).

Abbildung 17: Blick in Drosselbauwerk.

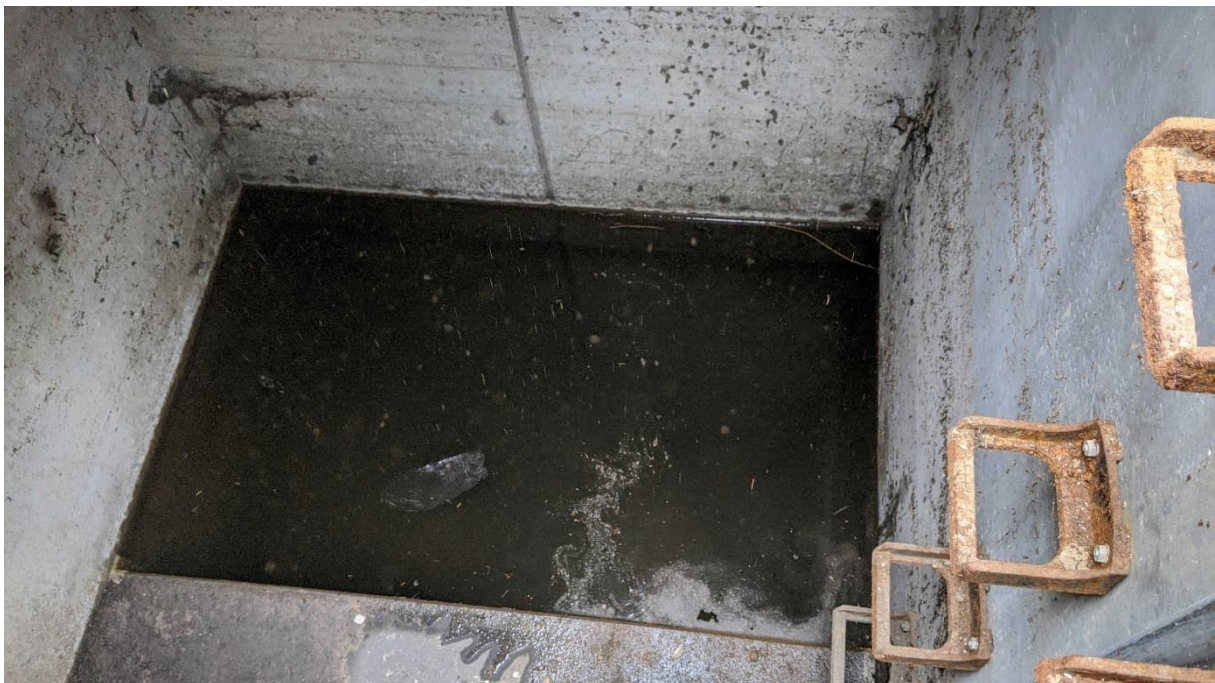
Die Tauchwand aus Stahlbeton ist ebenfalls in einem sehr guten Zustand und erfüllt seinen Zweck Leichtstoffflüssigkeiten zurückzuhalten.

Abbildung 18: Wie zuvor mit Blick auf Tauchwand.

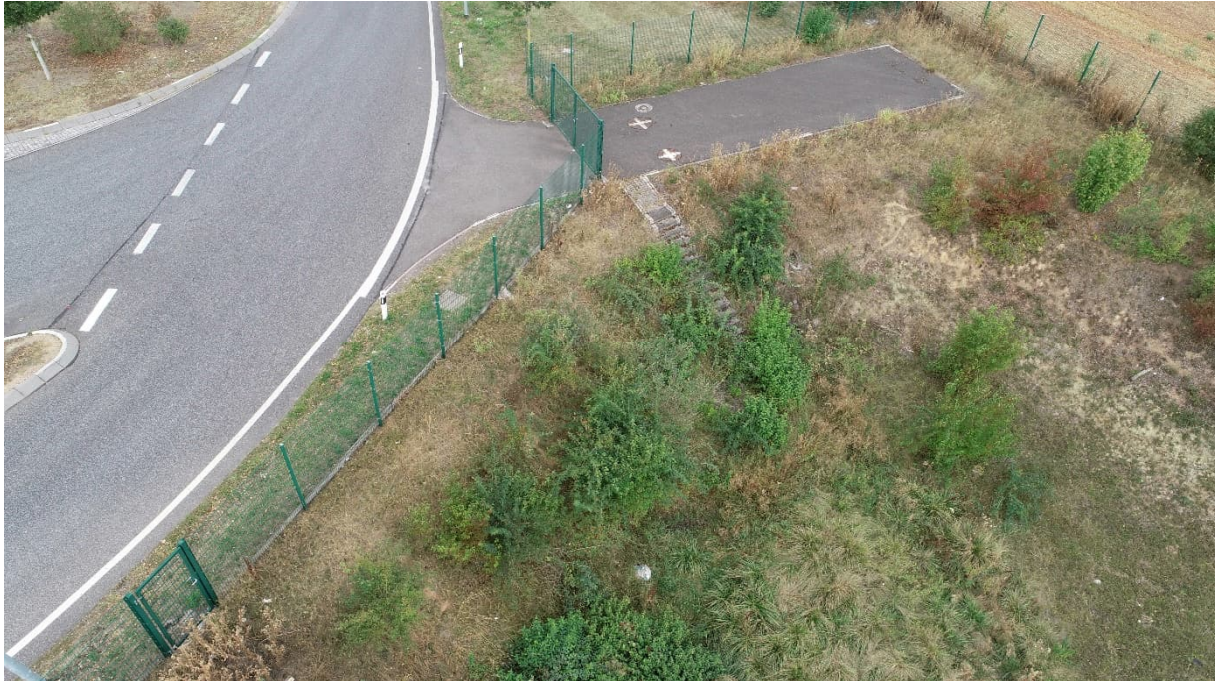
Ein grüner neuwertiger 2,00 m hoher Doppelstabzaun mit Tor und Tür verhindert den direkten Zugang zum Becken.

Abbildung 19: Zaunanlage des RRB.
