## Beckenbuch

| Beckennummer | 6415-005 |
| Bezeichnung | Regenrückhaltebecken Erpelrain |
| Beckenbuchstand | 06.04.2021 |

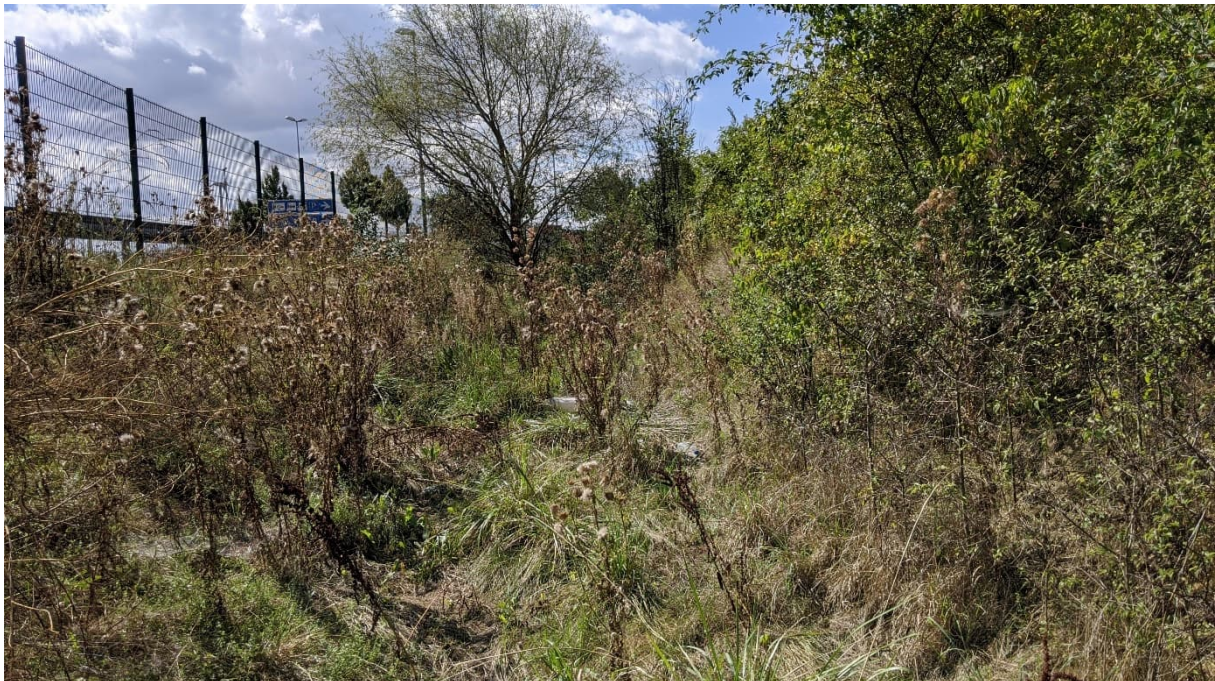
Abbildung 2: *Blick ins Innere des RRB an der Raststätte Erpelrain.*

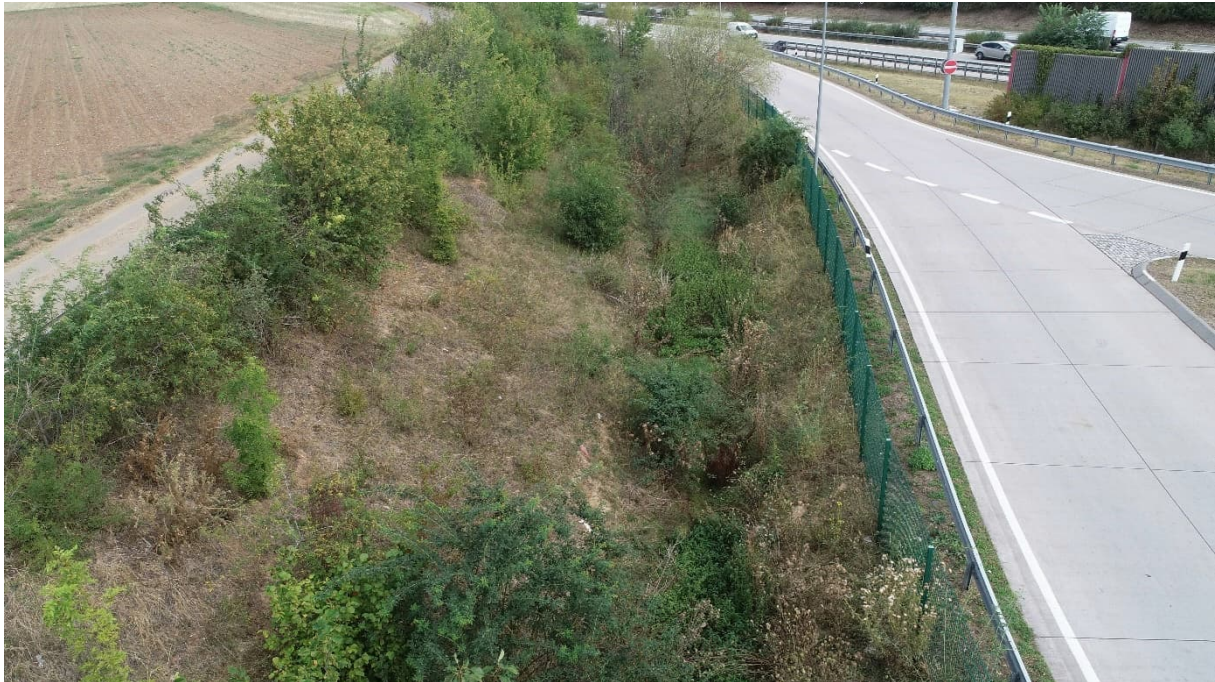
Abbildung 3: Wie zu vor.

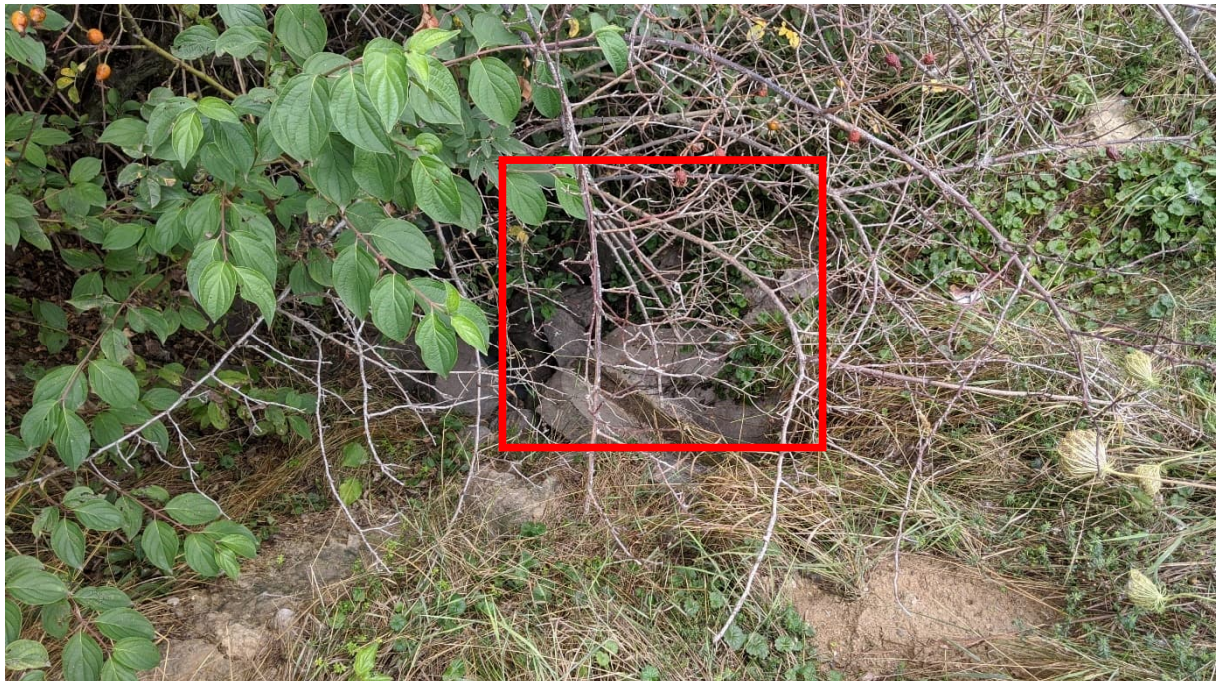
Das Endstück des Zulaufs ist ellipsenförmig in segmentbauweise aus Beton ausgeführt. Dabei handelt es sich um einen DN 400 mit einer Breite von 30 cm und einer Höhe von 40 cm eingebettet in Wasserbausteinen. Eine Beschränkung des Zuflusses durch Sedimenteintrag besteht derzeit nicht. Auch wenn der Zulaufbereich verwuchert ist kann die Einleitung des Oberflächenwassers weiterhin erfolgen.

Abbildung 4: Zulaufbereich des Beckens - verwuchert.

Der Zustand des Endstücks ist einwandfrei. Es sind lediglich geringfügige Abplatzungen erkennbar, welche keine Auswirkungen auf die Funktionstüchtigkeit des Bauteils haben.

Auf Basis des vorgefundenen Zustandes durch die am 24.08.2020 durchgeführte Begutachtung wird das RRB mit „Grün“ bewertet. Die Anlagenfunktion ist gegeben und es sind hier keine kurzfristig bis mittelfristige Maßnahmen durchzuführen. Auf längere Sicht sollte jedoch der Zu- und Auslaufbereich vom Bewuchs bereinigt werden.

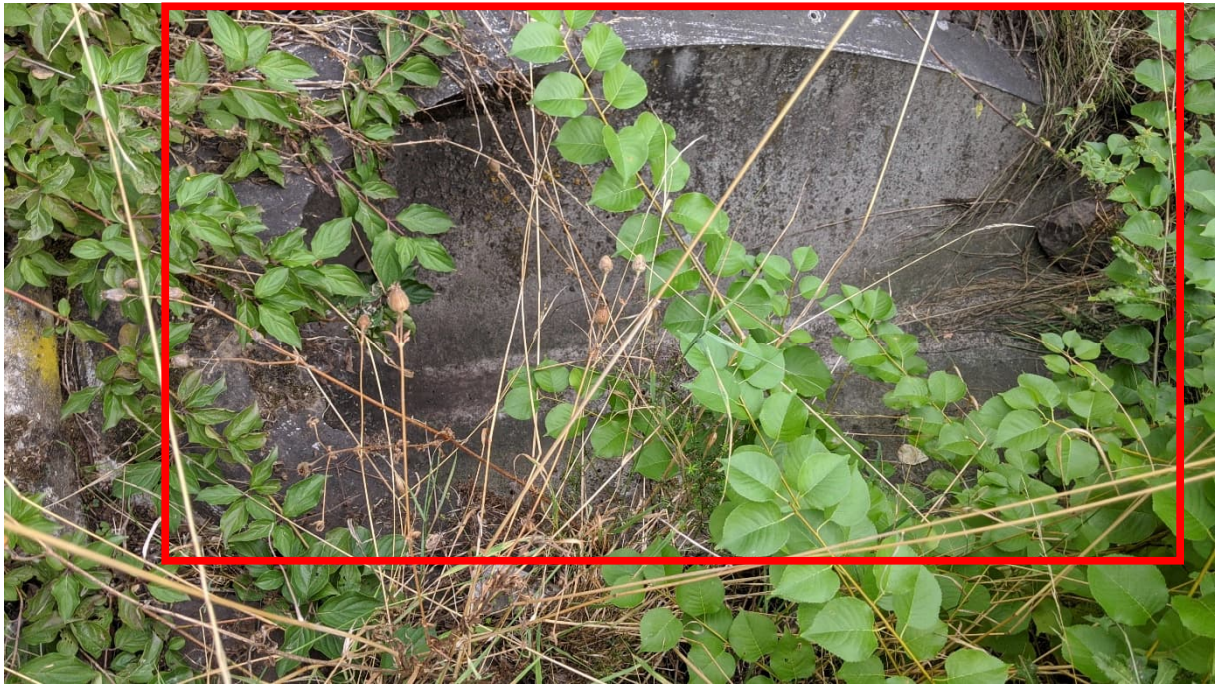
Abbildung 5: Auslauf zur Ableitung des Oberflächenwassers aus dem RRB.

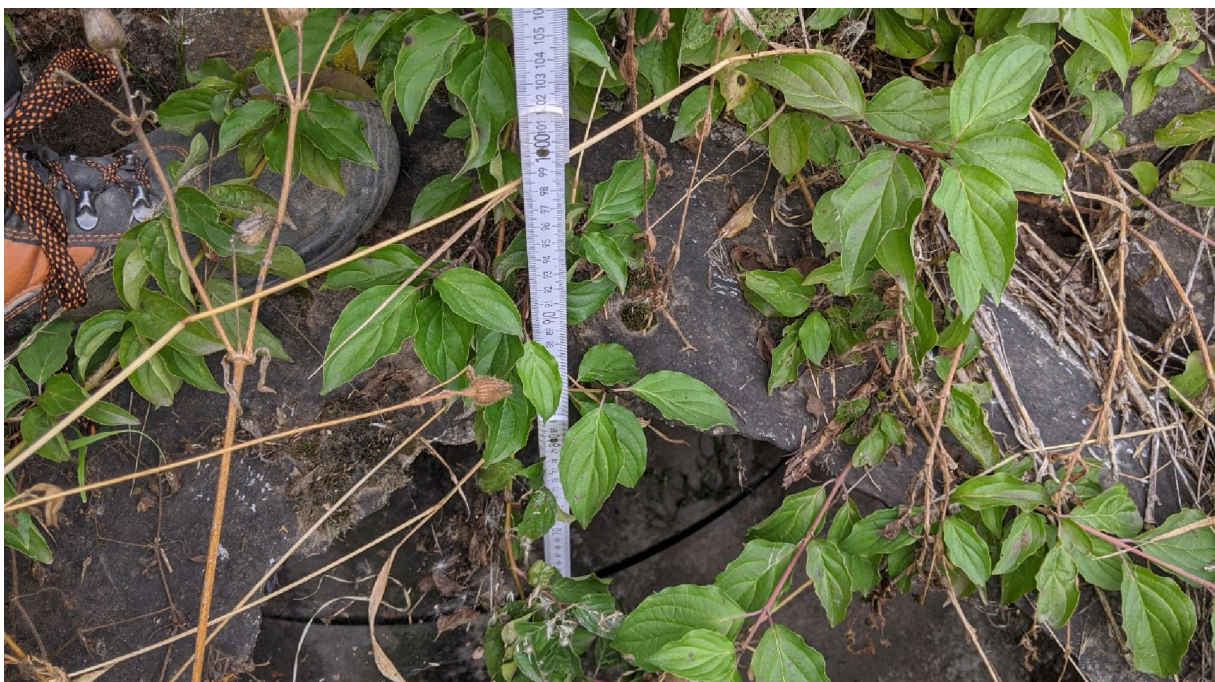
Abbildung 6: Wie zuvor.

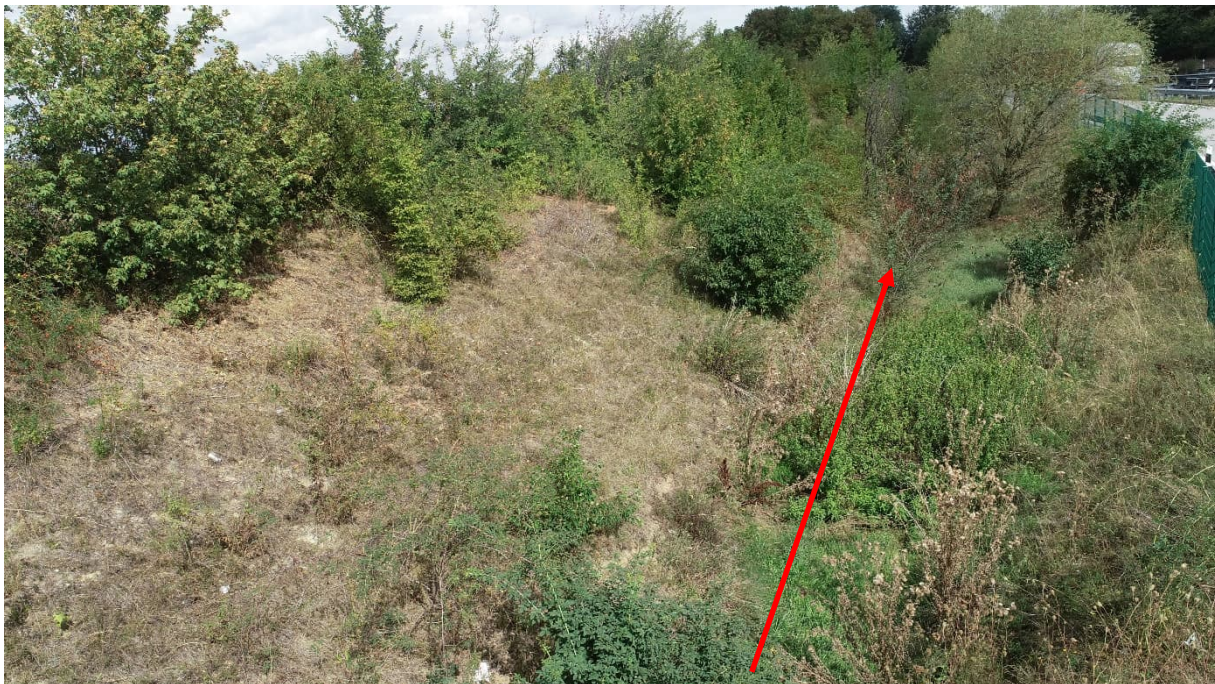
Abbildung 7: Sehr guter Böschungszustand – mit Fließrichtung.

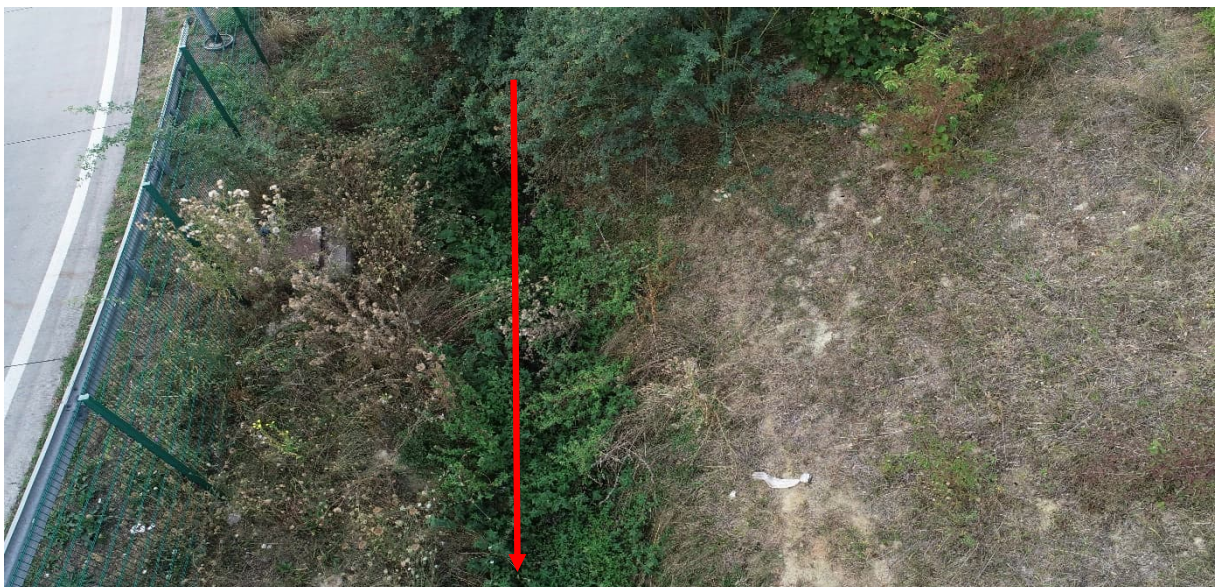
Abbildung 8: Wie zuvor.

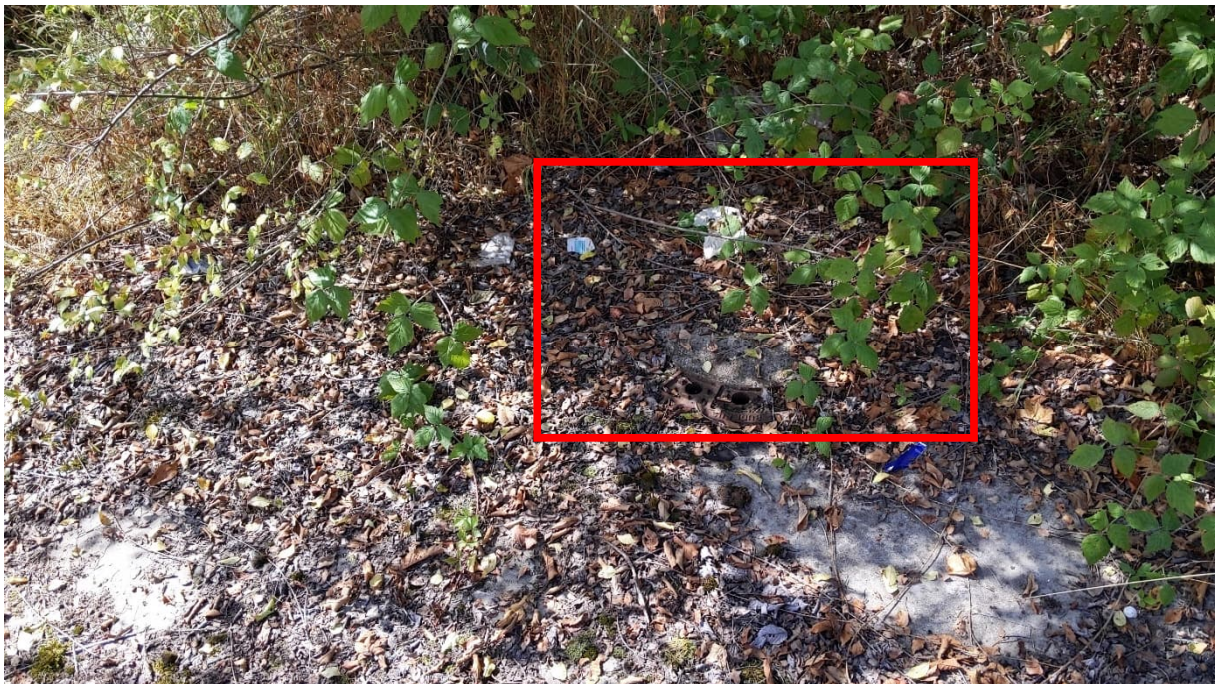
Abbildung 9: Lage Schlammfangöffnung.

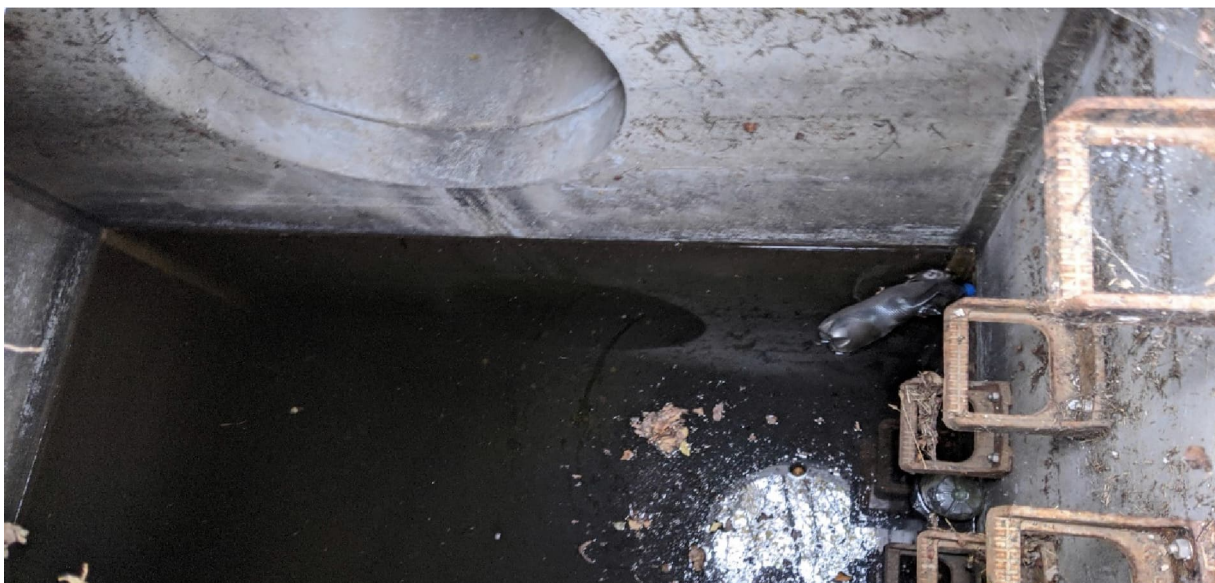
Der Schlammfang mit integrierter Tauchwand dient der mechanischen Vorreinigung. Durch die verminderte Fließgeschwindigkeit im Schachtbauwerk wird ein Absetzen feinsten Sand, Kies und anderer mineralischen Bestandteile erzielt. Der Schlammfangraum befindet sich in einem neuwertigen Zustand. Der aus Stahlbeton bestehende Schlammfang ist für ein Schlammfangvolumen von ca. 2,20 m<sup>3</sup> ausgelegt. Eine Messung welche am 10.09.20 vorgenommen wurde verzeichnet eine Schlammstärke von 10 cm.

Abbildung 10: Blick in den Schlammfang.

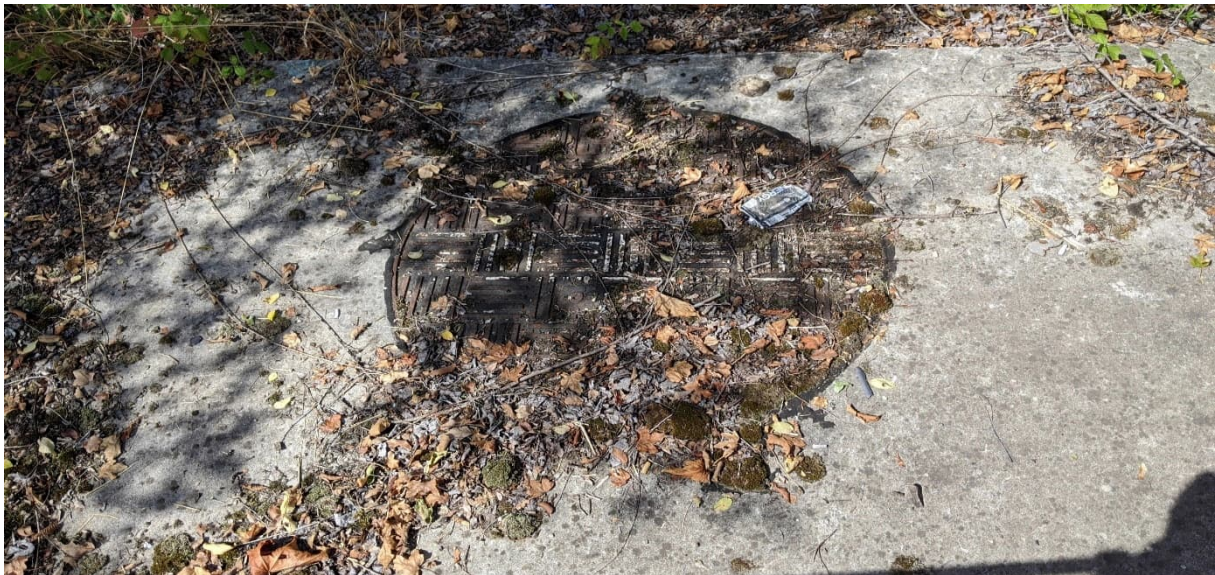
Abbildung 11: Schachttöffnung des Drosselbauwerks.

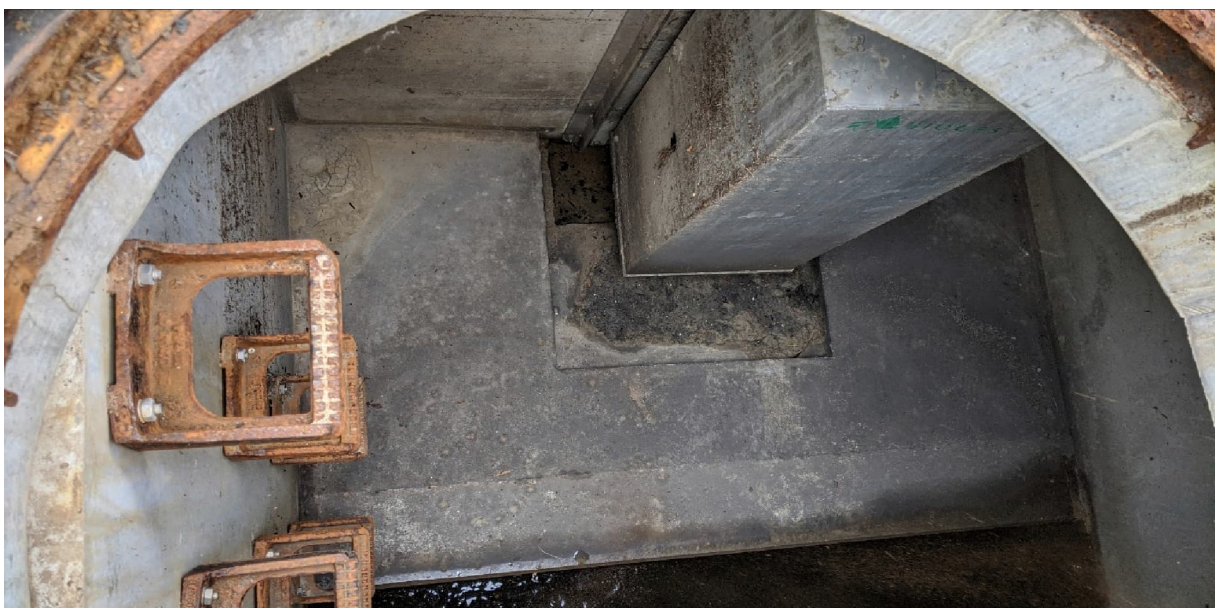
Drosselbauwerk mit Montageraum ist in einem einwandfreien funktionstüchtigen Zustand. Die Drossel mit integriertem Absperrschieber  $Q_d = 40,0 \text{ l/s}$  besteht aus einer Spindelvorrichtung. Das Bauwerk ist von der Fa. Biogest (Alpheus Standard AS 200). Zum Drosselbauwerk gehört eine integrierte Notentleerung DN200.

Abbildung 12: Blick in Drosselschachtbauwerk.

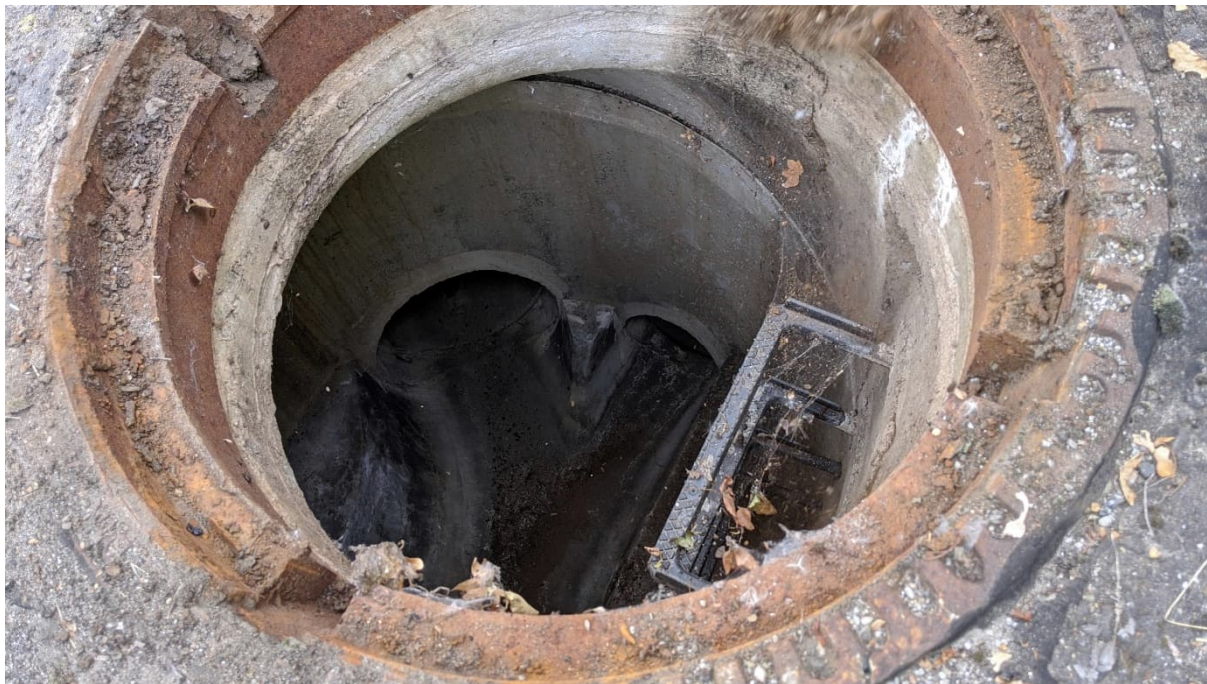
Abbildung 13: Vereinigungsbauwerk.

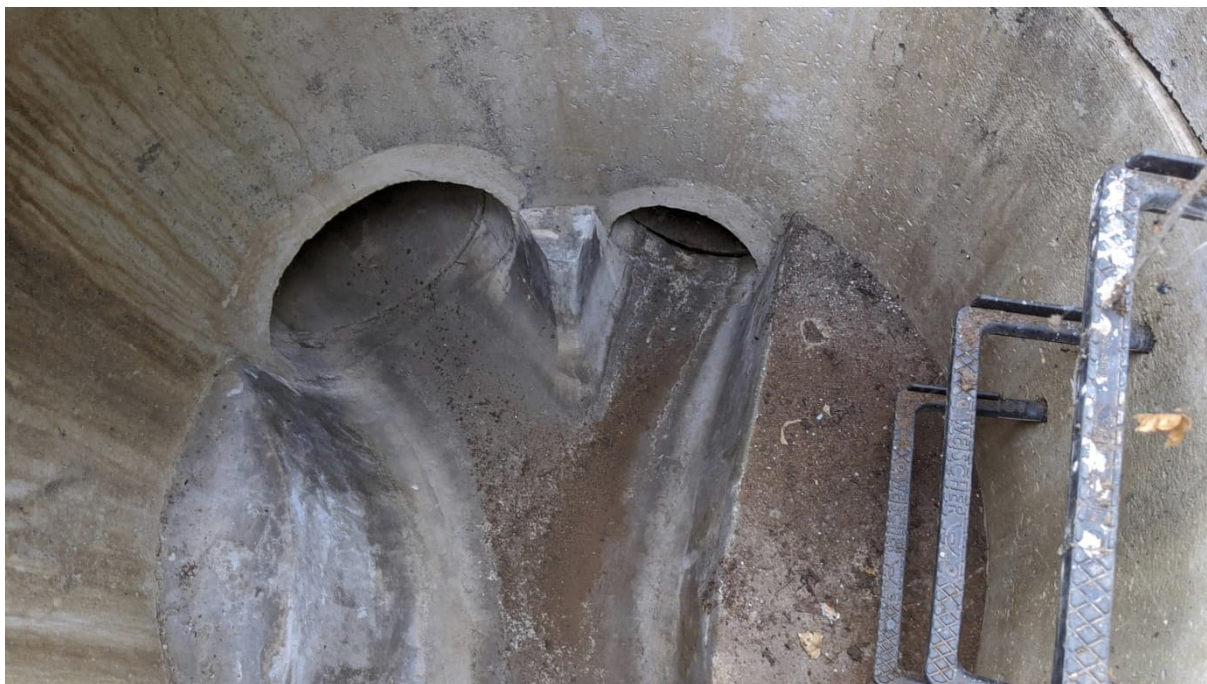
Abbildung 14: Wie zuvor.

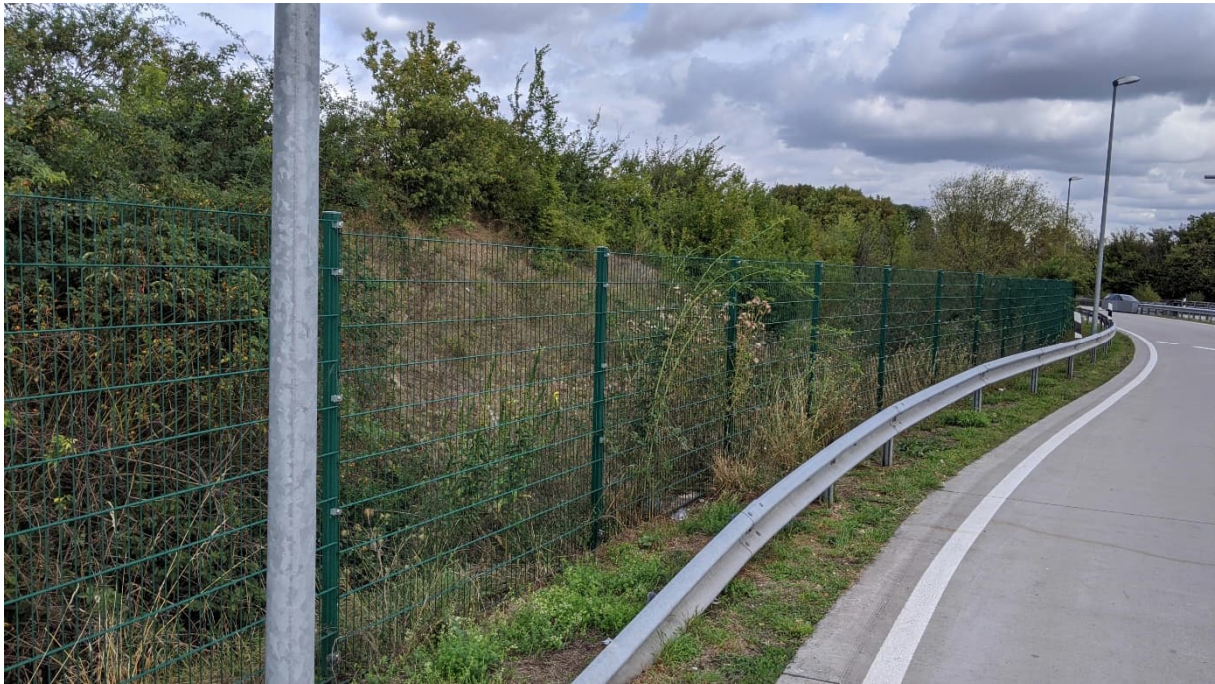
Ein grüner neuwertiger 2,00 m hoher Doppelstabzaun mit Tor und Tür verhindert den direkten Zugang zum Becken. Es befinden sich zwei Tor an diesem Becken. Ein Tor im Bereich des Zulaufs und einem im Bereich des Schlammfangs.

Abbildung 15: Neuwertige Zaunanlage.

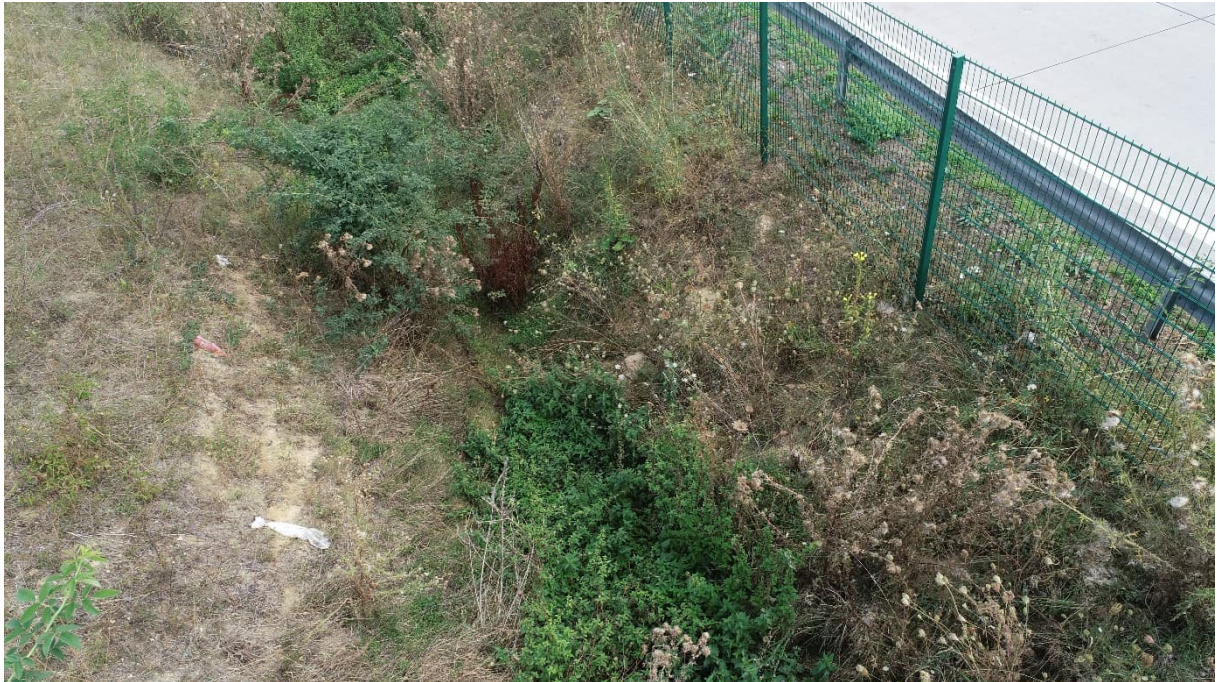
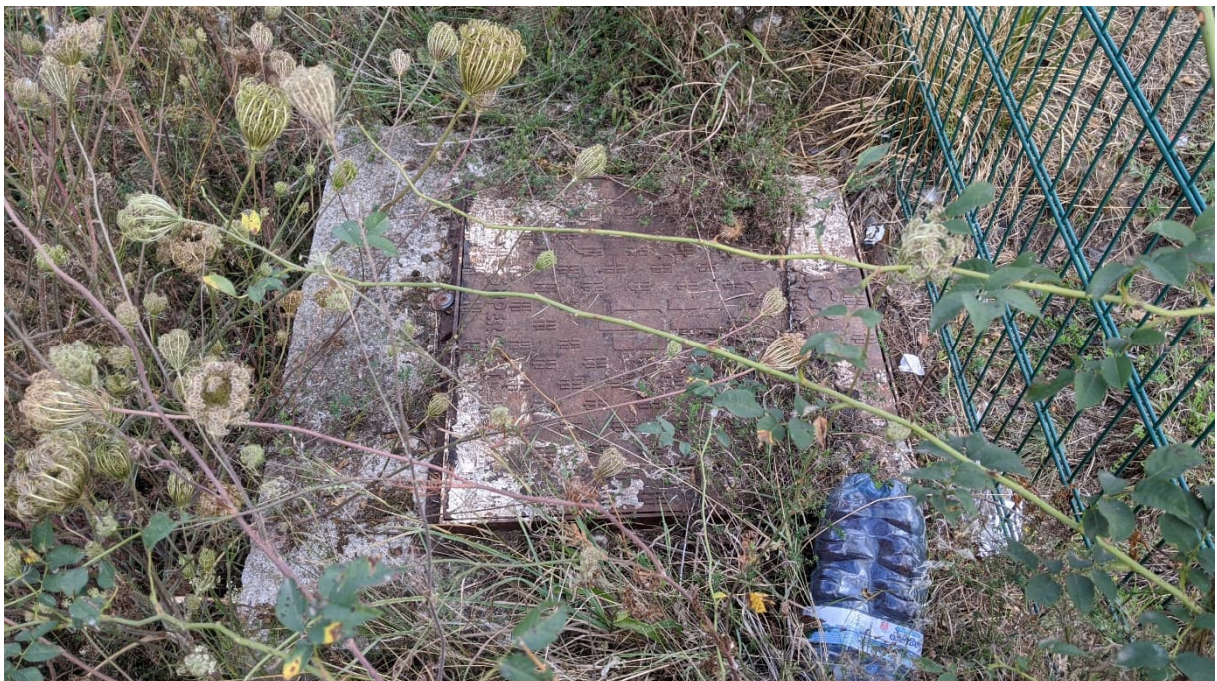
Notiz: Schacht verschlossen – War zum Zeitpunkt der Begehung nicht zu öffnen Funktion daher ungewiss - befindet sich innerhalb des RRB entlang der Zaunanlage parallel zur A61.
