# Prüfbericht 2025 S1

nach DIN 1076

Bauwerksname **Tunnel Feuerbachstr.**  
Teilbauwerksname **Tunnel Feuerbachstraße (Weströhre)**  
Kreis **Für Berlin nicht vorhanden!**  
Ort **Steglitz**  
Bauwerksrichtung **von Nord nach Süd**  
Bauwerksart **Straßentunnel, offene Bauweise  $\geq 80$  m**  
Tragfähigkeit **30/30 nach DIN 1072**  
Baujahr **1967**

**Zustandsnote: 3,2**

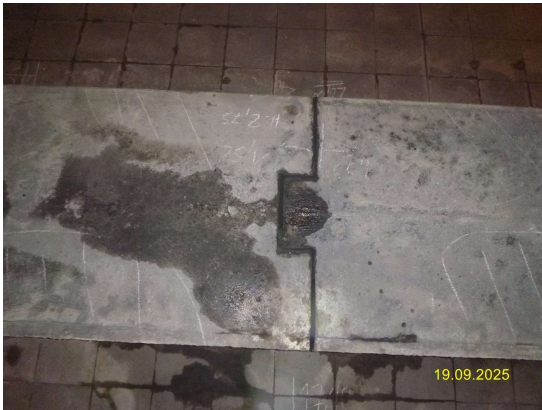
3545182\_2\_25S\_WANDÖFFNUNG OBERSEITE SEGMENT 1 ZU 2

[66] S=0, V=0, D=2 BSP-ID 051-10

Tunnel mit Rechteckquerschnitt, Beton, Großflächig, Hohlstelle, 1-ter / tes Block / Segment, Links, Oberseite, Siehe Skizze: Anlage 1.1 und 1.2 zur S25, ----> mehrfach beginnende Abplatzungen., Maßnahme {10}

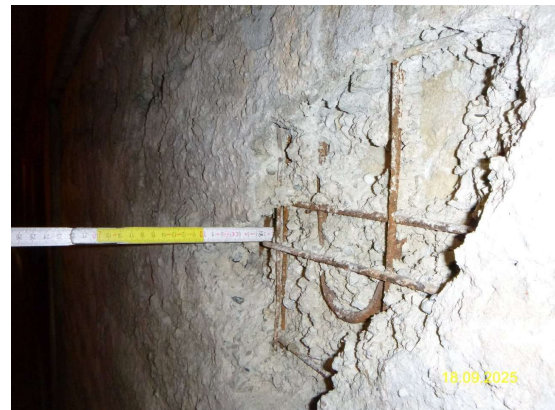
3545182\_2\_25S\_ABPLATZUNG INNENWAND SEGMENT 2 VON BWA

[82] S=1, V=0, D=2 BSP-ID 051-04

Tunnel mit Rechteckquerschnitt, Vorsatzschale, Mehrfach, Abplatzung mit freiliegender Bewehrung, Beidseitig, Siehe Skizze: Anlage 1.1 und 1.2 zur S25, zu geringe Betondeckung  
 S25: Einbauteile korrodiert, Maßnahme {10}

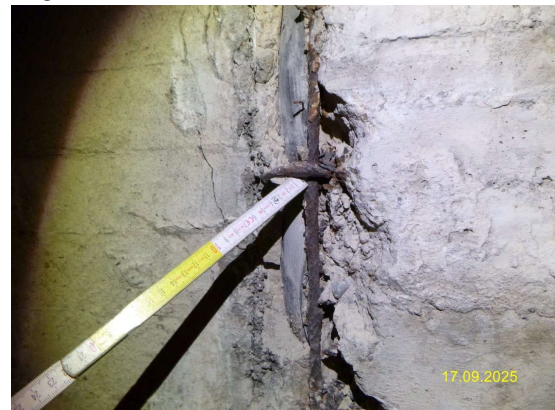
3545182\_2\_25S\_AUßENWAND FUGE ZW SEGMENT 6 UND 7

[91] S=0, V=0, D=2 BSP-ID 259-02

Tunnelaußenwand als Massivwand, Fugenband der Raumfuge, Eine Stelle, Freiliegend, 6-ter / tes Block / Segment, Hinten am Bauwerk, Rechts

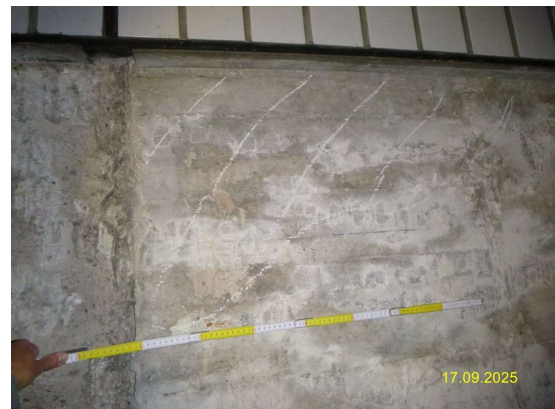
3545182\_2\_25S\_RECHTS SEGMENT 6 VON BWA HINTEN OBEN

[88] S=0, V=0, D=2 BSP-ID 051-01

Tunnelaußenwand als Massivwand, Vorsatzschale, Mehrfach, Hohlstelle, Beidseitig, Siehe Skizze: Anlage 1.1 und 1.2 zur S25, Vorsatzschale aus Beton

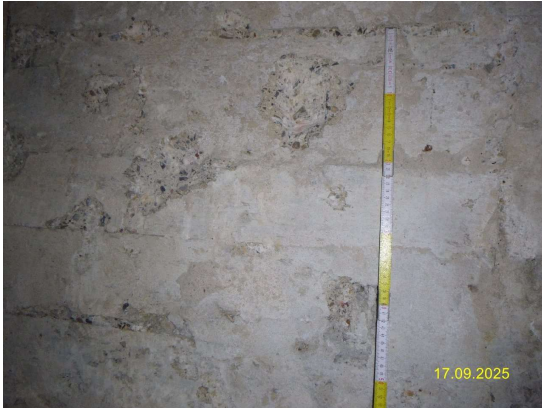
3545182\_2\_25S\_AUßENWAND MIT AUSBRÜCHEN

[49] S=0, V=0, D=2 BSP-ID 051-02

Tunnelaußenwand als Massivwand, Vorsatzschale, Größtenteils, Abgeplatzt, Beidseitig, Siehe Skizze: Anlage 1.1 und 1.2 zur S25, S25: im Bereich der abgebrochenen Fliesen bis 12 cm Tiefe, oberflächlich Ausbrüche bis 1 cm sind in den Skizzen nicht dokumentiert, Maßnahme {16}

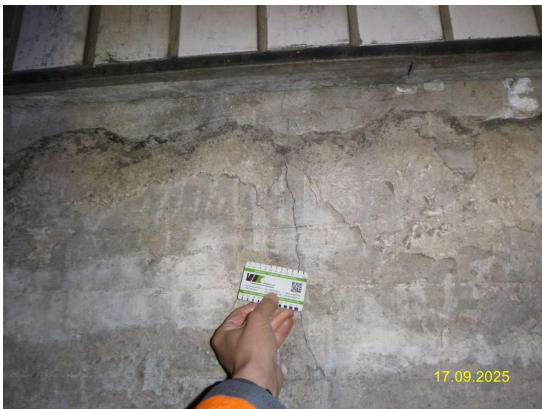
3545182\_2\_25S\_SEGMENT 10 VON BWA RECHTS OBEN

[90] S=1, V=0, D=2 BSP-ID 075-03-05

Verkleidung der Tunnelaußenwand, Vorsatzschale, Stellenweise, Rissbreite 0,4 - < 1 mm, Beidseitig, Siehe Skizze: Anlage 1.1 und 1.2 zur S25, S25: Bereiche der abgebrochenen Fliesen Risse bis 1,0 mm, eine Stelle bis 2 mm

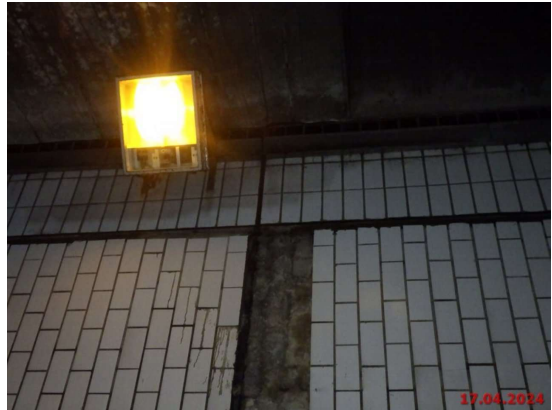
3545182\_2\_24E\_10TER BLOCK 1 STELLE DURCHFUCHTET

[65] S=0, V=0, D=1 BSP-ID 051-09

Innen- oder Trennwand als Massivwand, Beton, Eine Stelle, Durchfeuchtet, 10-ter / tes Block / Segment, Seitenfläche links, Durchfeuchtung in Folge eines Dichtungsschaden; S25: zum Prüfzeitpunkt trocken, Fliesen entfernt, Maßnahme {19}

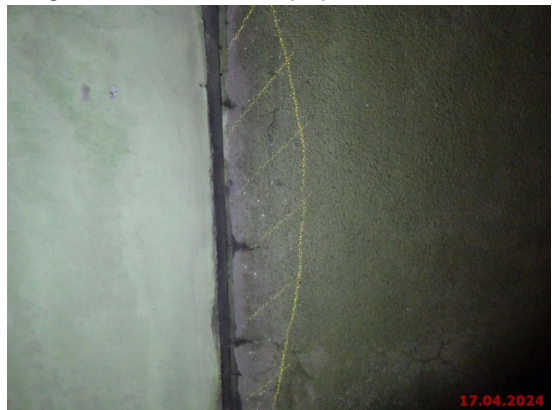
3545182\_2\_24E\_TUNNELWAND HOHLSTELLE

[83] S=0, V=0, D=1 BSP-ID 051-01

Flügelwand des Tunnelportals, Beton, Eine Stelle, Hohlstelle, Hinten am Bauwerk, Rechts, Siehe Skizze: Anlage 1.1 und 1.2 zur S25, An Raumfuge zu Trogbauwerk, Maßnahme {10}

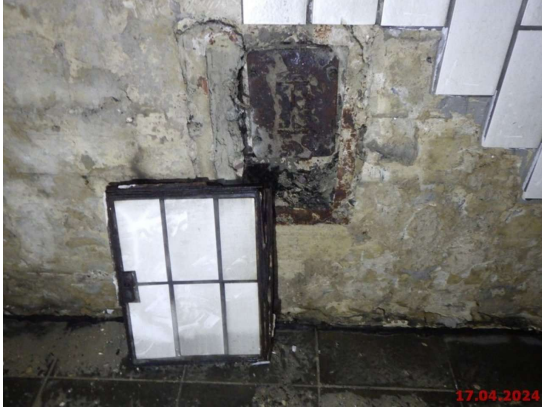
3545182\_2\_24E\_REVISIONSÖFFNUNG TÜR SCHADHAFT

[84] S=0, V=0, D=0 BSP-ID 253-15

Tunnel mit Rechteckquerschnitt, Revisionsöffnung,  
Tür, Eine Stelle, Schadhafte, 6-ter / tes Block / Segment,  
Unten rechts, S25: Revisionsklappe vor Entwässerung  
wurde entfernt, Maßnahme {12}
