# Prüfbericht 2024 H

nach DIN 1076

Bauwerksname **Brücke A96 über Untere Argen bei Dürren**  
Teilbauwerksname **Geh- und Radweg, Seite Lindau**  
Kreis **Ravensburg**  
Ort **Dürren ( OT von Kisslegg / Allgäu )**  
Bauwerksrichtung **Richtung Lindau**  
Bauwerksart **Brücke als geschlossener Rahmen**  
Tragfähigkeit **60/30 nach DIN 1072**  
Baujahr Überbau **1989** Baujahr Unterbau **1989** Traglastindex **II**

**Zustandsnote:3,0**

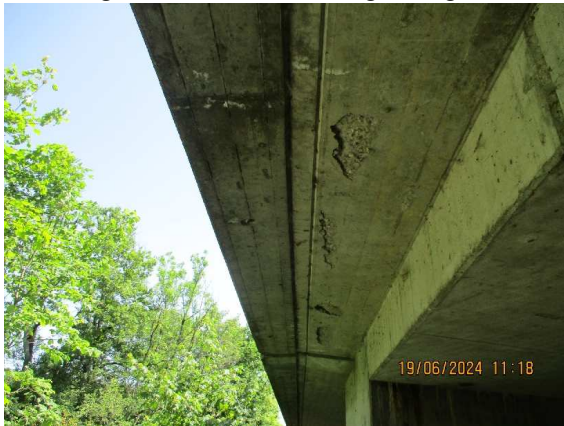
[12] S=0, V=0, D=2 BSP-ID 002-02

Kragarm, Beton, Eine Stelle, Abgeplatzt, Unmittelbar an der Übergangskonstruktion, Links, Unterseite, Schadenserweiterung, Vorhandene Hohllagen über dem GuR-Weg wurden bei HP2024 abgeschlagen

HP2024\_12\_KRAGARM ABGESCHLAGENE HOHLLAGEN

Zu Schaden [12]: Vorhandene Hohllagen über dem GuR-Weg wurden bei HP2024 abgeschlagen, sodass zur Zeit mit V=0 bewertet werden kann

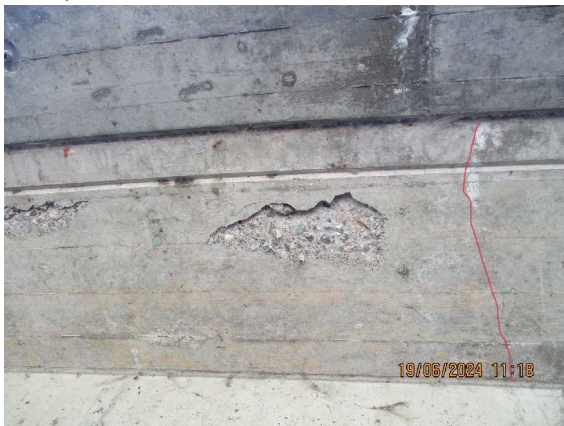
[20] S=0, V=0, D=2 BSP-ID 006-01-04

Kragarm, Beton, Eine Stelle, Querrisse, Widerlager vorn, Links, Unterseite

HP2024\_20\_KRAGARM QUERRISS

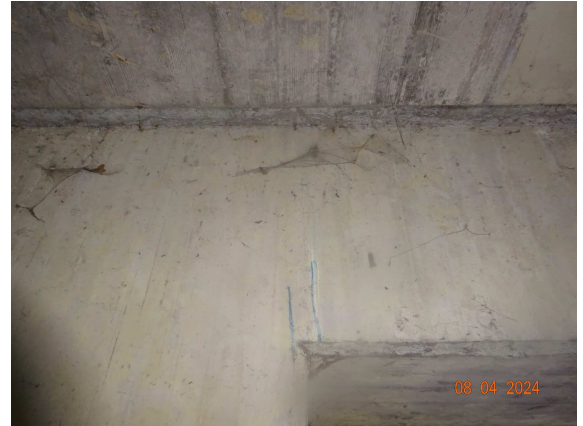
[9] S=0, V=0, D=1 BSP-ID 025-01

Widerlagerwand, Beton, Vereinzelt, Längsrisse

HP2024\_09\_WL-WAND LÄNGSRISSE AN ÖFFNUNG

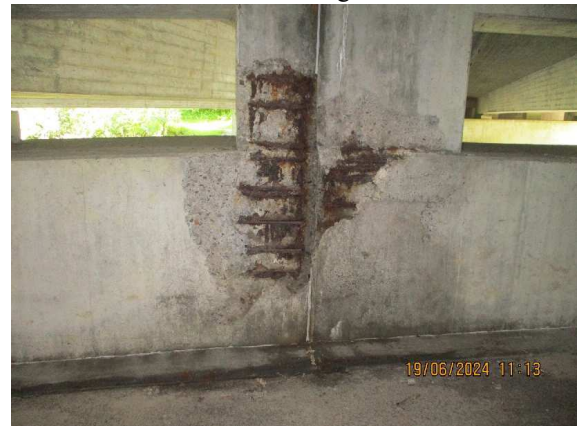
[8] S=2, V=0, D=3 BSP-ID 021-12

Widerlagerwand, Beton, Ausgeprägt, Abplatzung mit freiliegender Bewehrung, Widerlager hinten, Mitte quer, im Bereich der senkrechten Fuge

HP2024\_08\_WL-WAND HINTEN MASSIVE ABPLATZUNG

| Projektbezeichnung | <b>Betonsanierung an Widerlagerwand</b> | |

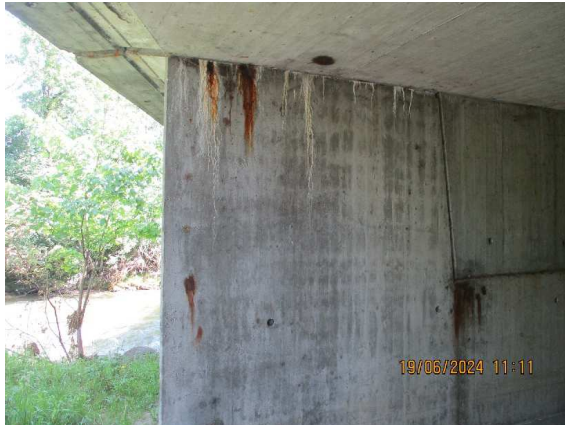
[21] S=0, V=0, D=1 BSP-ID 021-05

Widerlagerwand, Betonoberfläche, Eine Stelle, Durchfeuchtet mit Ausblühungen / Aussinterungen, Widerlager hinten, Links, Zunahme bei den Rostfahnen

HP2024\_21\_WL-WAND HINTEN  
DURCHFEUCHTUNG

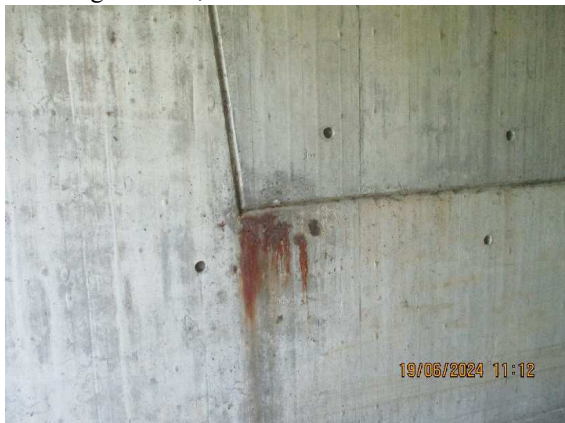
[22] S=0, V=0, D=1 BSP-ID 021-05

Widerlagerwand, Betonoberfläche, Eine Stelle,  
Durchfeuchtet mit Ausblühungen / Aussinterungen,  
Widerlager hinten, Links

HP2024\_22\_WL-WAND HINTEN  
DURCHFEUCHTUNG MIT ROSTFAHNEN

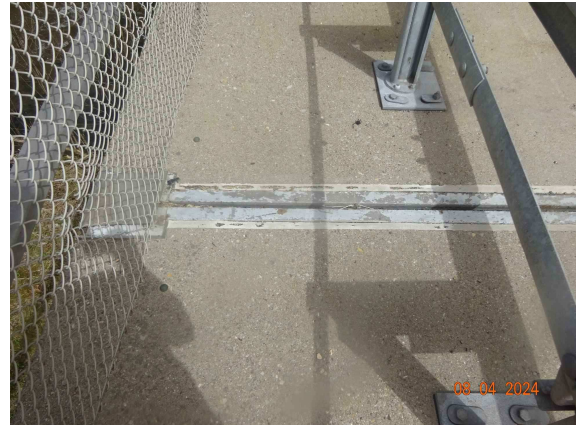
[24] S=0, V=0, D=2 BSP-ID 259-02

Konstruktion mit 1 Dichtprofil, Verankerung im Beton,  
Fugenfüllung der Raumfuge quer, Durchgehend,  
Schadhaft, Vorne am Bauwerk, Links, Oben auf dem  
Bauwerk, zudem Fuge auf der Seite TBW B1

HP2024\_24\_FUGENFÜLLUNG VOR ÜKO-PROFIL  
SCHADHAFT

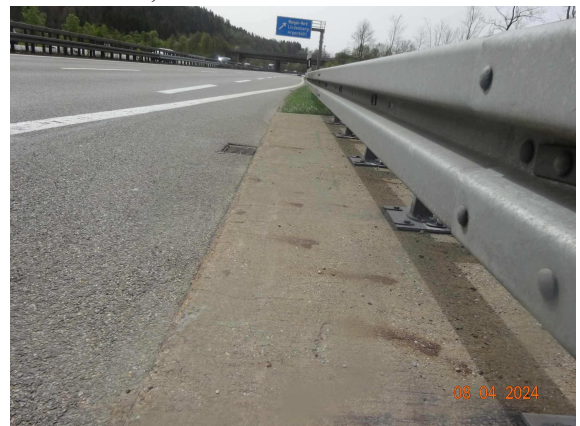
[3] S=0, V=0, D=1 BSP-ID 230-08

Geschlossener Rahmen, Kappe, Beton, Beginnend,  
Frostschaden, Westen

HP2024\_03\_KAPPE FROSTSCHÄDEN &  
ROSTFAHNEN

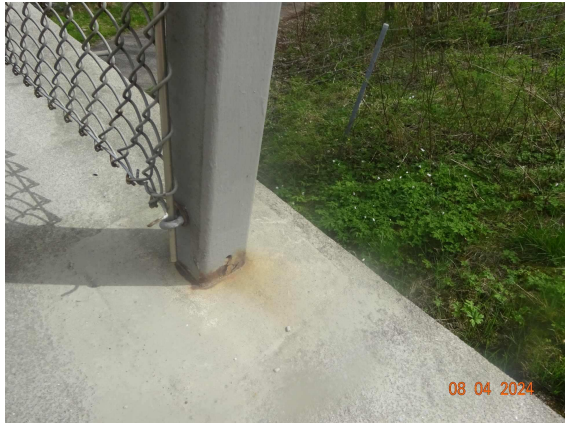
[25] S=0, V=0, D=1 BSP-ID 234-04

Pfostenfuß des Geländers, Mehrfach, Angerostet, Rechts

HP2024\_25\_GELÄNDER PFOSTENFUß  
ANGEROSTET

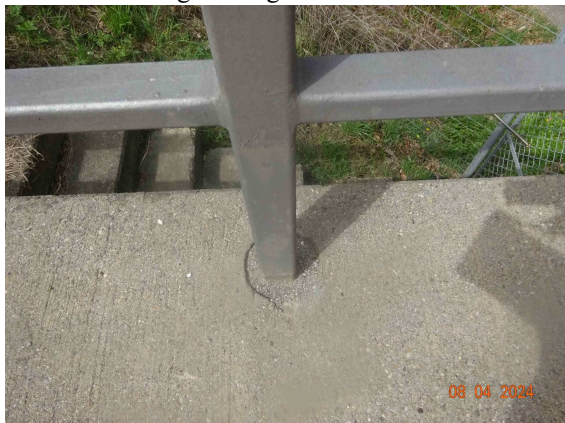
[2] S=0, V=0, D=1 BSP-ID 231-17  
Geschlossener Rahmen, Pfostenverguss des Geländers,  
Stellenweise, Gerissen und hohl klingend, T. abgeplatzt, 1  
Stück vollständig herausgebrochen

HP2024\_02\_PFOSTENVERGUSS  
HERAUSGEBROCHEN

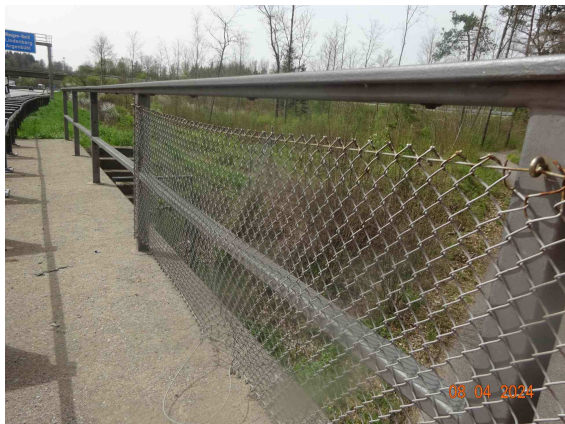
[23] S=0, V=1, D=0 BSP-ID 236-08  
Schneefanggitter, Stellenweise, Schadhaf, Links, Oben  
auf dem Bauwerk

HP2024\_SCHNEEFANGZAUN SCHADHAFT

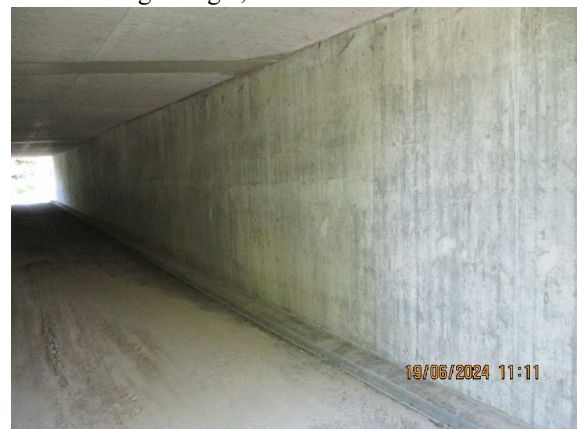
[26] S=0, V=1, D=0 BSP-ID 241-14

Geh- und Radwegbelag, Großflächig,  
Schmutzablagerung, Links, Unter dem Bauwerk,  
Unterhaltungsmangel, Sand nach Hochwasser

HP2024\_26\_GUR-WEG SANDABLAGERUNG

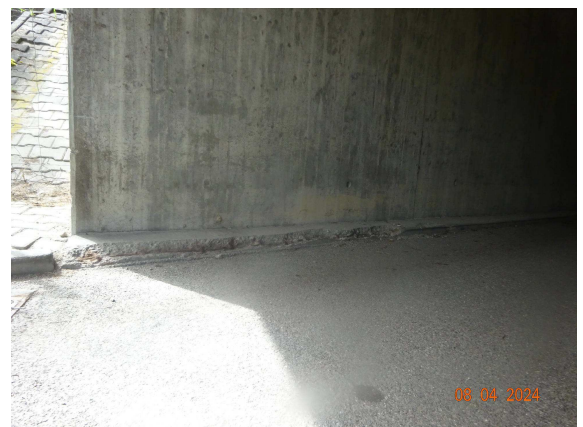
[10] S=0, V=1, D=1 BSP-ID 251-09

Geschlossener Rahmen, Bordstein des unteren  
Verkehrsweges, Beton, Bereichsweise, Abplatzung mit  
freiliegender Bewehrung, Vorne am Bauwerk, Rechts,  
und hinten Mitte

HP2024\_10\_SCHRAMMBORD ABGEPLATZT

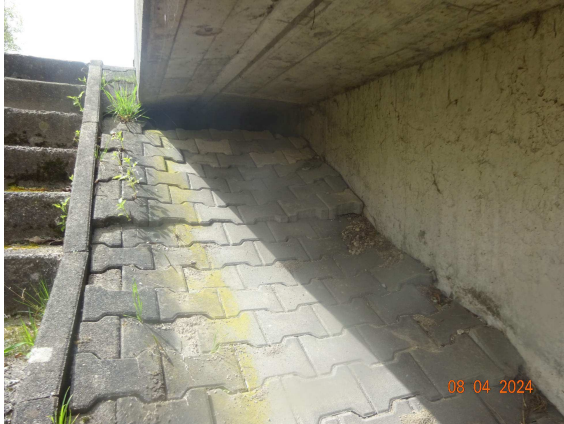
[17] S=0, V=0, D=1 BSP-ID 251-05

Unterbau, Böschungspflaster im Bereich des Widerlagers,  
Großflächig, Abgesackt / Setzung, Beidseitig

HP2024\_17\_BÖSCHUNGSPFLASTER ABGESACKT
