# Prüfbericht 2024 H

nach DIN 1076

Bauwerksname **Brücke A96 über Untere Argen bei Dürren**

Teilbauwerksname **Geh- und Radweg, Seite Memmingen**

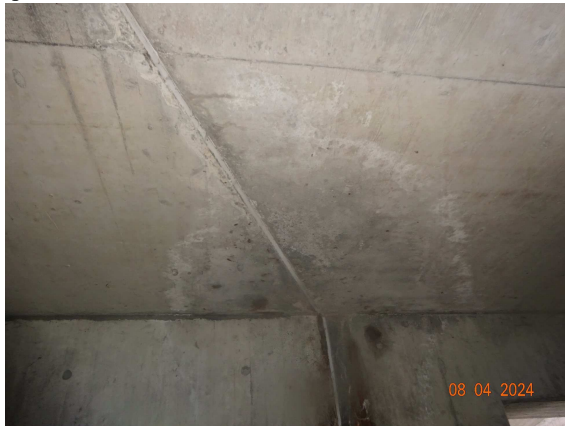
[18] S=0, V=0, D=0 BSP-ID 002-09

Riegel als Platte, Betonoberfläche, Eine Stelle,  
Durchfeuchtet mit Ausblühungen / Aussinterungen, Mitte  
quer, Unterseite, Bei HP2024 trocken

HP2024\_18\_RIEGEL FEUCHTESPUREN

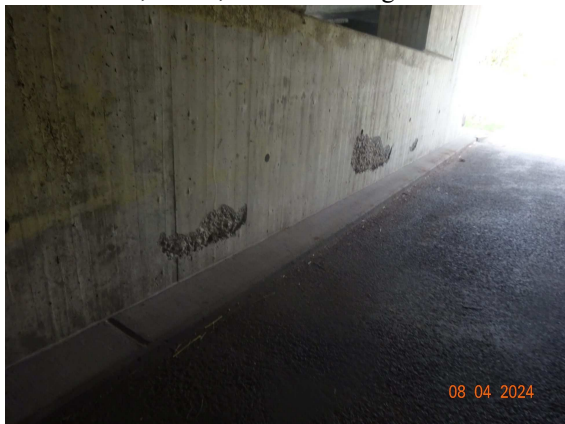
[16] S=0, V=0, D=2 BSP-ID 021-08

Widerlagerwand, Beton, Größtenteils, Abgeplatzt, Vorne  
am Bauwerk, Unten, zudem Hohllagen

HP2024\_16\_WL-WAND VORNE ABPLATZUNGEN  
UM SOCKELBEREICH

| Projektbezeichnung | <b>Betonsanierung an Widerlagerwänden</b> |

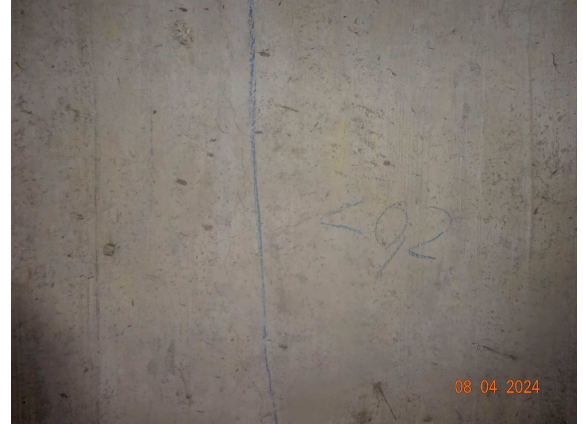
[14] S=0, V=0, D=0 BSP-ID 025-01

Widerlagerwand, Betonoberfläche, Vereinzelt, Längsrisse  
Rissbreite 0,1 - < 0,2 mm, Beide Widerlager

HP2024\_14\_WL-WAND HINTEN LÄNGSRISS

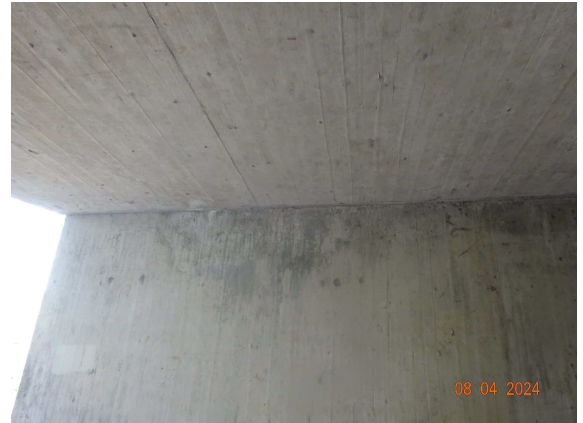
[17] S=0, V=0, D=0 BSP-ID 021-06

Widerlagerwand, Betonoberfläche, Eine Stelle, Feuchte  
Stelle, Widerlager hinten, Links, Bei HP2024 trocken

HP2024\_17\_WL-WAND HINTEN FEUCHTESPUREN

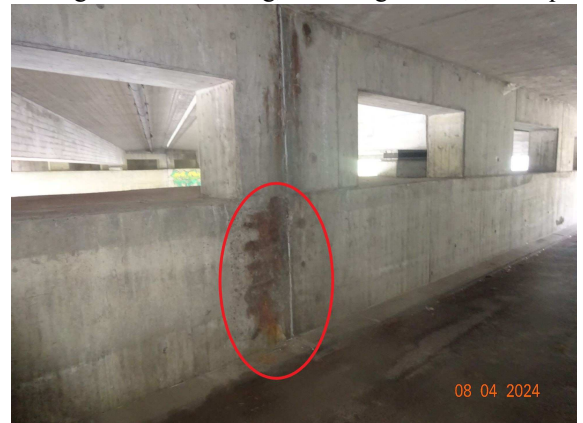
[1] S=2, V=0, D=3 BSP-ID 021-12

Widerlagerwand, Beton, Großflächig, Abplatzung mit  
freiliegender Bewehrung, Widerlager vorn, Mitte quer

HP2024\_1\_WL-WAND VORNE ABGEPLATZ MIT  
KORRODIERTER BEWEHRUNG

| Art der Leistung | <b>Unterbau Betoninstandsetzung / Betonersatz (m² Instandsetzungsfläche -D-)</b> |
| Dringlichkeit | <b>Kurzfristig</b> |

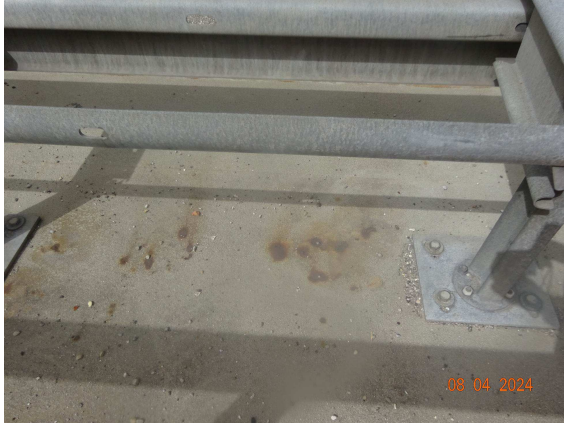
[26] S=0, V=0, D=1 BSP-ID 230-19

Kappe, Beton, Häufig, Rostfahne, Rechts, Oberseite

HP2024\_26\_KAPPE ROSTFAHNEN

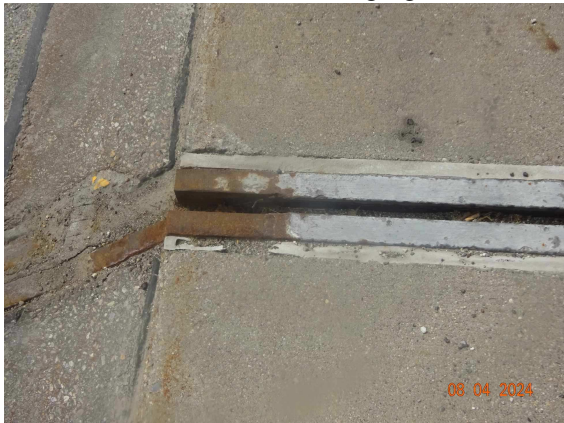
[15] S=0, V=0, D=2 BSP-ID 259-06

Brücke, Kappe, Fugen quer, Eine Stelle, Offen, Länge: 1,000 m, Unmittelbar an der Übergangskonstruktion

HP2024\_15\_FUGENFÜLLUNG AN ÜKO  
SCHADHAFT

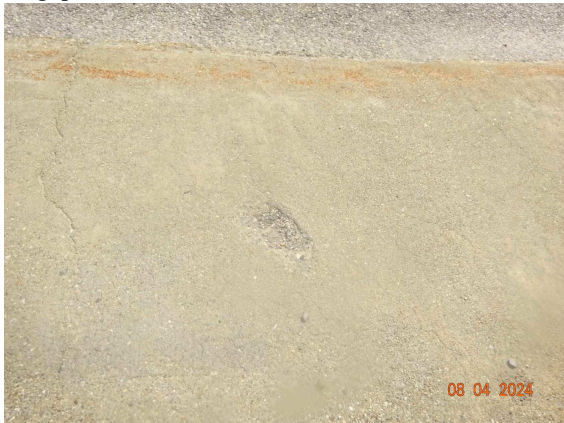
[8] S=0, V=0, D=1 BSP-ID 230-08

Geschlossener Rahmen, Kappe, Beton, Vereinzelt, Abgeplatzt, Links

HP2024\_08\_KAPPENOBERSEITE ABPLATZUNG

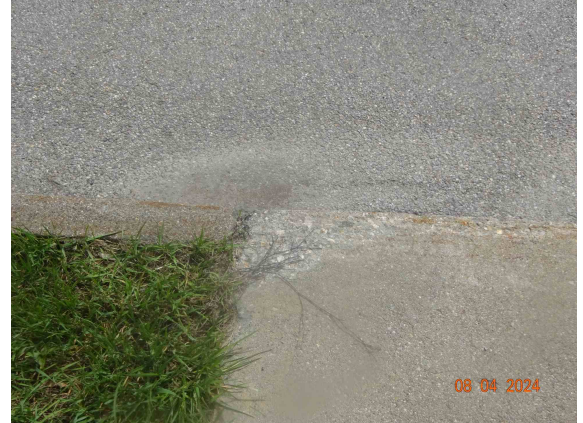
[24] S=0, V=0, D=1 BSP-ID 230-09

Schrammbord, Eine Stelle, Anprallschaden, Hinten am Bauwerk, Links

HP2024\_24\_SCHRAMMBORD ABGEPLATZT

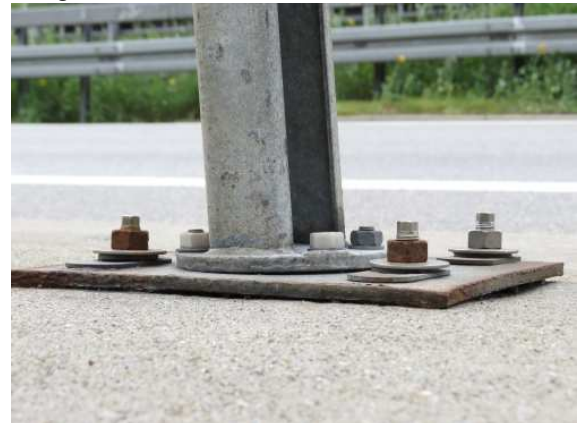
[20] S=0, V=1, D=0 BSP-ID 232-12

Brücke, Verankerung der Schutzplanke, Ein Stück, Nicht fachgerecht

VERANKERUNG FUßPLATTE

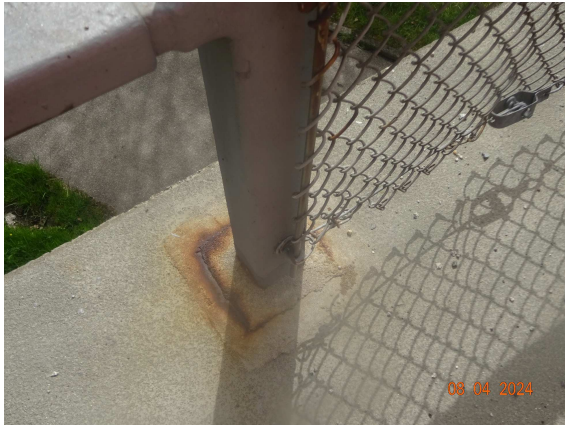
[25] S=0, V=0, D=1 BSP-ID 231-23

Pfostenverguss des Geländers, Ausgeprägt, Rostfahne, Rechts

HP2024\_25\_PFOSTENVERGUSS MIT ROSTFAHNE  
[21] S=0, V=0, D=1 BSP-ID 231-23

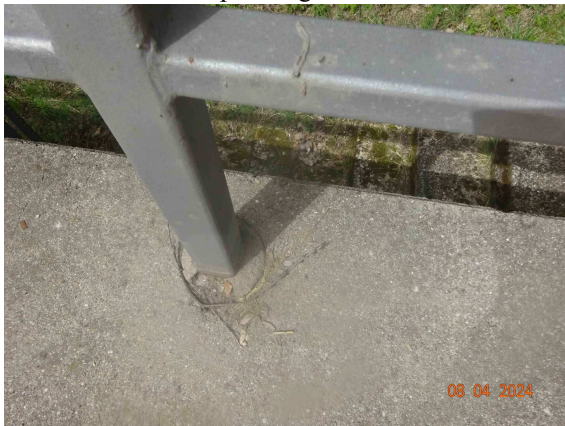
Brücke, Pfostenverguß des Geländers, Mehrfach,  
Schadhaft, Risse, Abplatzungen und Hohlstellen

HP2024\_21\_PFOSTENVERGUSS SCHADHAFT

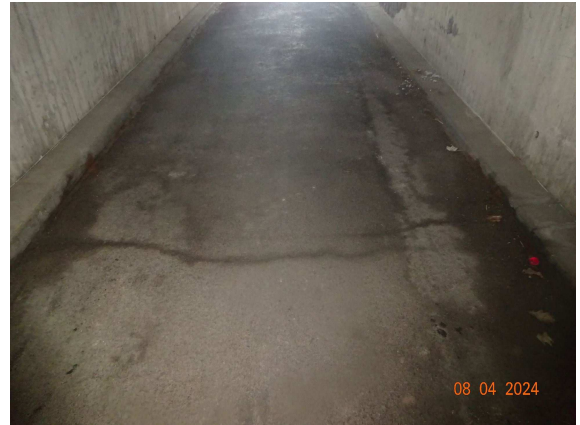
[23] S=0, V=0, D=1 BSP-ID 241-04

Geh- und Radwegbelag, Eine Stelle, Längsrisse, Mitte  
quer

HP2024\_23\_GUR-WEGBELAG GERISSEN

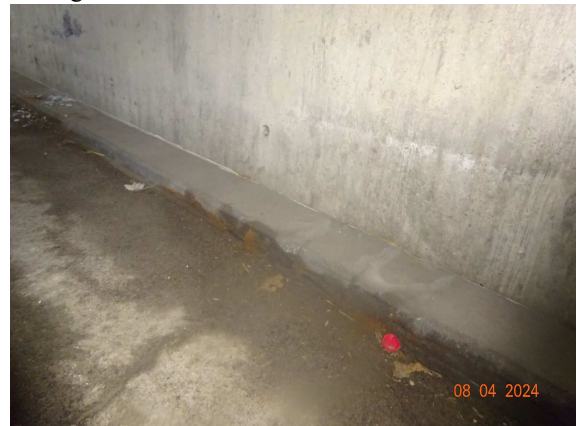
[12] S=0, V=1, D=1 BSP-ID 251-09

Geschlossener Rahmen, Bordstein des unteren  
Verkehrsweges, Beton, Bereichsweise, Gerissen und hohl  
klingend, Vorne und hinten am Bauwerk, Quer  
durchgehend, und Roststellen.

HP2024\_12\_SCHRAMMBORD GERISSEN UND  
HOHLKLINGEND
