# Prüfbericht 2024 H

nach DIN 1076

Bauwerksname **Brücke A96 über St320 Lindau - Wangen i. Allgäu**  
Teilbauwerksname **Brücke Überbau FR München ( 6-1 )**  
Kreis **Landkreis Lindau (Bodensee)**  
Ort **Schwatzen ( Kreis Lindau )**  
Bauwerksrichtung **von Lindau nach München**  
Bauwerksart **Plattenbalkenbrücke, Trägerrostbrücke**  
Tragfähigkeit **60 nach DIN 1072**  
Baujahr Überbau **1977** Baujahr Unterbau **1977** Traglastindex **IV**

Prüfrichtung **Lindau-Memmingen**  
Prüfer **Dipl.-Ing. (FH) G. Pahl**  
Prüfung vom **04.07.2024** bis **12.07.2024**

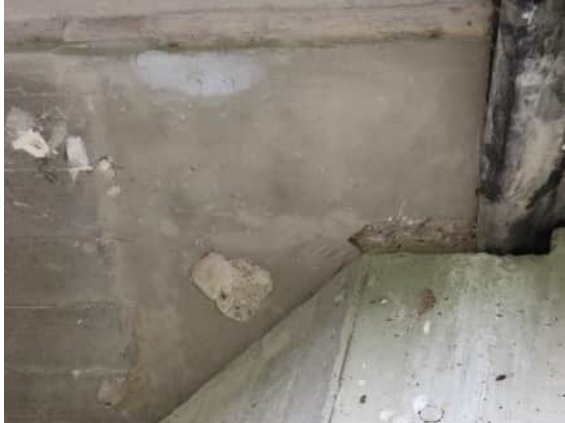
[99] S=0, V=0, D=1 BSP-ID 002-02

Überbau, Beton, Eine Stelle, Abgeplatzt, Hinten am Bauwerk, Rechts, Instandsetzung schadhaft

2024\_HP Abplatzung an sanierter Stelle

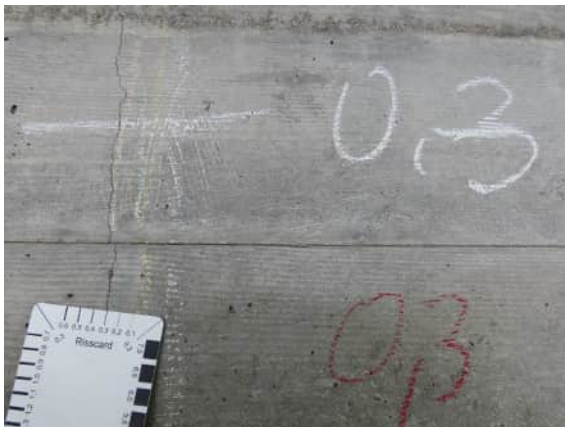
[2] S=0, V=0, D=2 BSP-ID 006-02-03

Untersicht des Balkens, Beton, Bereichsweise, Querriss, Breite 0,3 mm, Außen, Alter Schaden nicht behoben, vor Pfeiler Memmingen, außen.  
 vor Pfeiler Lindau, außen.

2024\_HP Querrisse

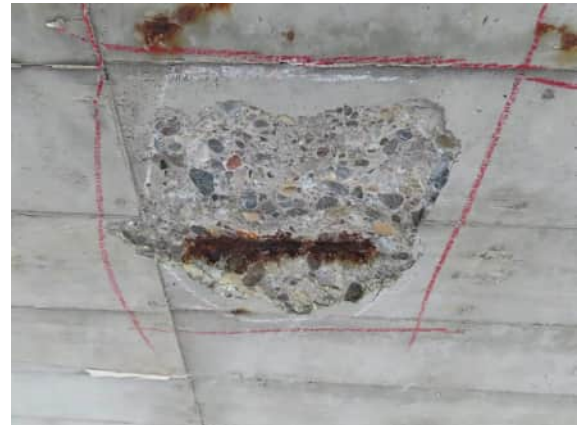
[96] S=0, V=0, D=2 BSP-ID 002-06

Untersicht des Balkens, Beton, Vereinzelt, Abplatzung mit freiliegender Bewehrung, Gesamter Überbau, Alter Schaden nicht behoben

2024\_HP ABPLATZUNG MIT FREILIEGENDER BEWEHRUNG

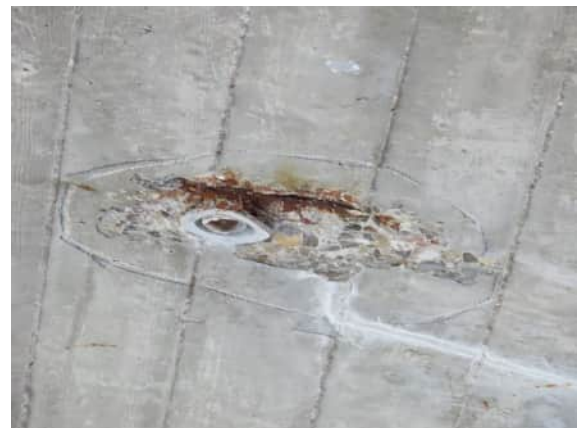
[73] S=0, V=1, D=2 BSP-ID 002-03

Kragarm, Beton, Stellenweise, Abplatzung mit freiliegender Bewehrung, Alter Schaden nicht behoben, um Dampfdruckentspannungsrohrchen über L 320

2024\_HP Abplatzung und Rost im Bereich DE

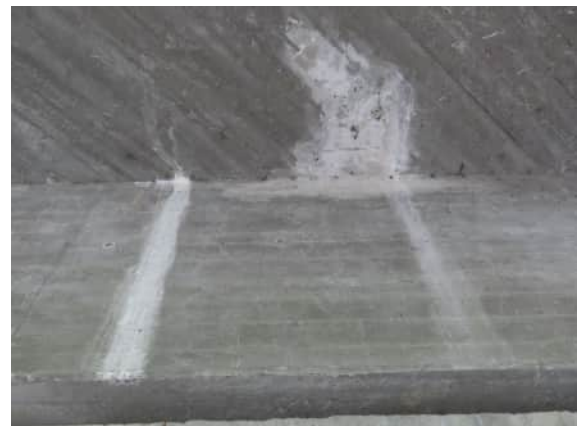
[98] S=0, V=0, D=1 BSP-ID 002-09

Endquerträger, Beton, Punktuell, Aussinterung, Hinten am Bauwerk, Mitte quer, Alter Schaden nicht behoben

2024\_HP AUSSINTERUNG AM ENDQUERTRÄGER

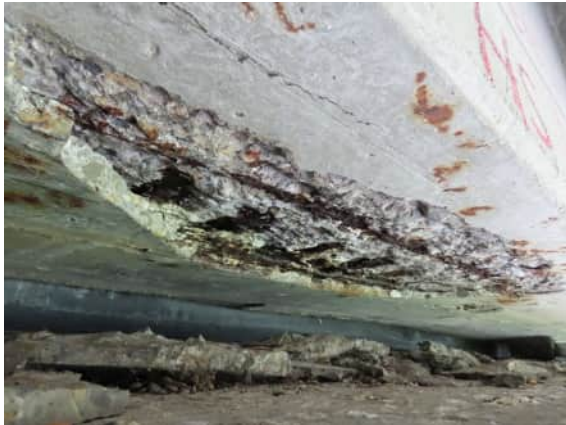
[6] S=2, V=0, D=3 BSP-ID 002-06

Endquerträger, Bewehrung, Großflächig, Abplatzung mit freiliegender Bewehrung, Fläche: 3,00 m<sup>2</sup>, Vorne und hinten am Bauwerk, Unterseite, Schadenserweiterung

2024\_HP Großflächige Abplatzung am Endquerträger

Der Mangel/Schaden beeinträchtigt die Standsicherheit des Bauteils, hat jedoch nur geringen Einfluss auf die Standsicherheit des Bauwerks.  
Schadensbeseitigung mittelfristig erforderlich.  
Wegen Schäden an folgenden Bauteilen:  
- Endquerträger

Der Mangel/Schaden beeinträchtigt die Dauerhaftigkeit des Bauteils und führt mittelfristig zur Beeinträchtigung der Dauerhaftigkeit des Bauwerks. Eine Schadensausbreitung oder Folgeschädigung anderer Bauteile ist zu erwarten.  
Schadensbeseitigung kurzfristig erforderlich.

Die Standsicherheit / Dauerhaftigkeit bzgl. Schäden [6] und [93] sollte im Rahmen einer OSA untersucht werden.

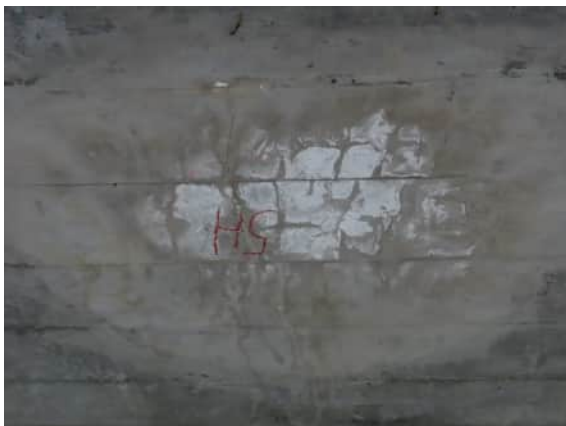
[90] S=0, V=0, D=1 BSP-ID 002-01

Platte, Beton, Gering, Hohlstelle, Alter Schaden nicht behoben

2024\_HP Hohlstelle Untersicht Überbau

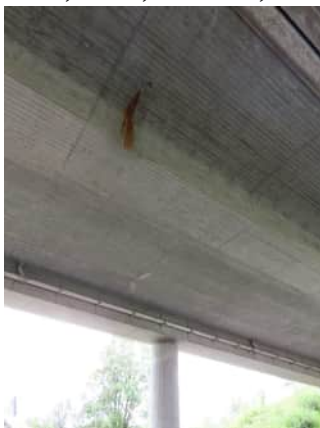
[89] S=0, V=0, D=1 BSP-ID 002-12

Platte, Beton, Mehrfach, Rostfahne

2024\_HP Rostfahne Untersicht

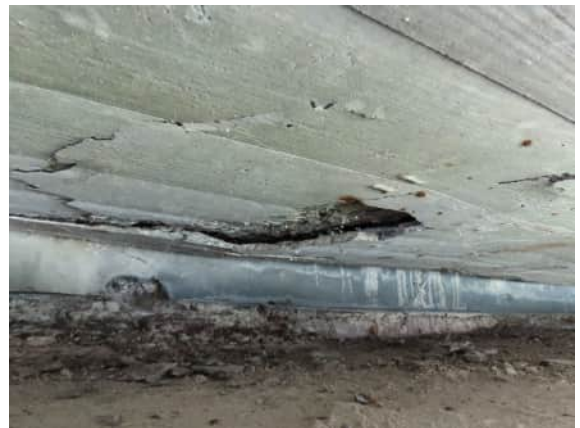
[113] S=0, V=0, D=1 BSP-ID 020-04

Unterbau, Großflächig, Schmutzablagerung, Beide Widerlager, Quer durchgehend

2024\_HP VERSCHMUTZUNG AUFLAGERBANK

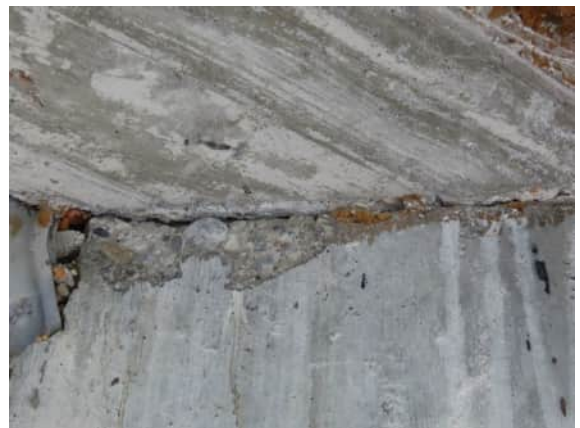
[110] S=0, V=0, D=1 BSP-ID 021-08

Unterbau, Beton, Mehrfach, Abgeplatzt, Widerlager hinten, Quer durchgehend

2024\_HP ABPLATZUNGEN WIDERLAGERWAND

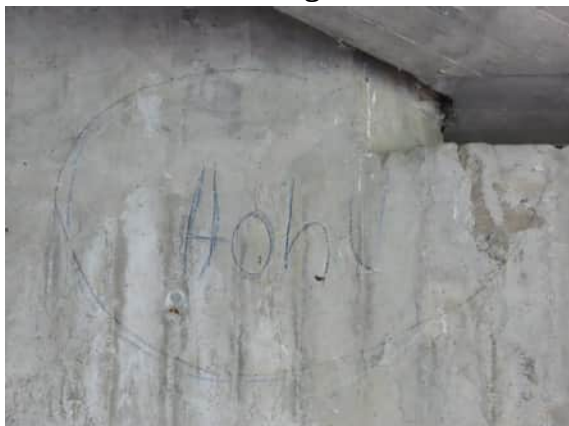
[65] S=0, V=0, D=1 BSP-ID 021-07

Widerlagerwand, Beton, Mehrfach, Hohlstelle, Widerlager hinten, Alter Schaden nicht behoben

2024\_HP Hohlstellen Widerlagerwand

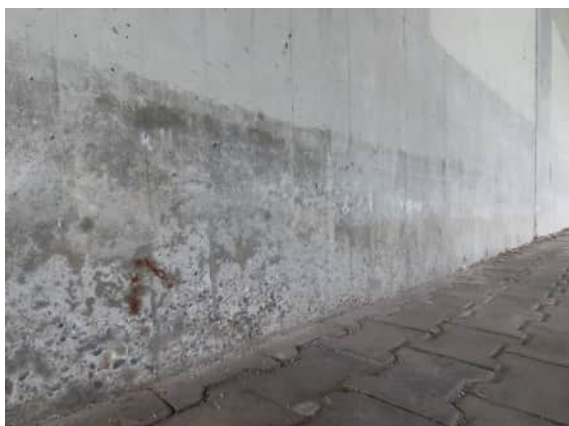
**[97]** S=0, V=0, D=1 BSP-ID 021-07

Widerlagerwand, Beton, Punktuell, Rostfahne, Anzahl: 2 Stück, Widerlager vorn

2024\_HP ROSTFAHNE WIDERLAGERWAND

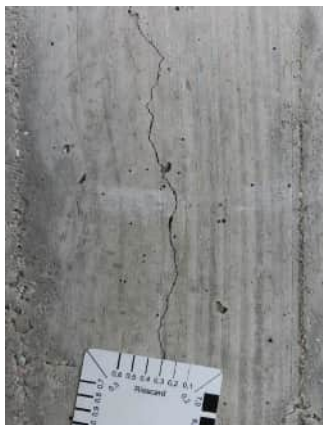
**[91]** S=0, V=0, D=1 BSP-ID 025-03

Widerlagerwand, Beton, Vereinzelt, Längsrisse, Beide Widerlager, Schadensenerweiterung

2024\_HP Rissbildungen Widerlagerwand

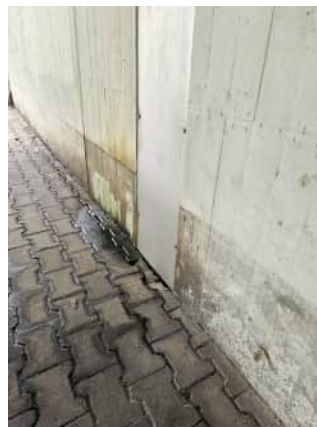
**[92]** S=0, V=0, D=2 BSP-ID 021-06

Widerlagerwand, Beton, Vereinzelt, Feuchte Stelle, Anzahl: 3 Stelle(n), Widerlager vorn, Alter Schaden nicht behoben, WL-Wand (Auflagerbankentwässerung) und am Flügel nahe ÜKO

2024\_HP Feuchte Stelle

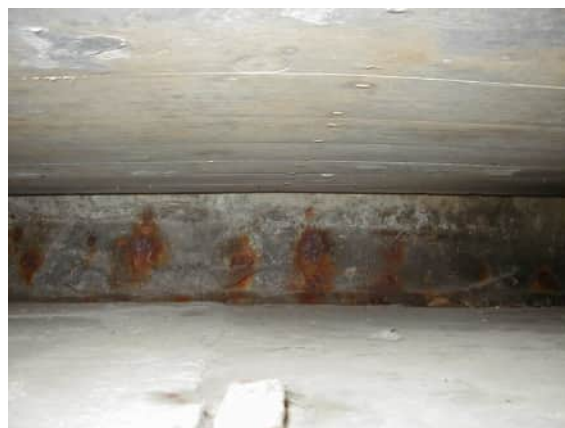
**[16]** S=0, V=0, D=2 BSP-ID 021-10

Kammerwand, Beton, Bereichsweise, Abplatzung mit freiliegender Bewehrung, Alter Schaden nicht behoben

HP\_2018 WH KAMMERWAND FE UND ABPL

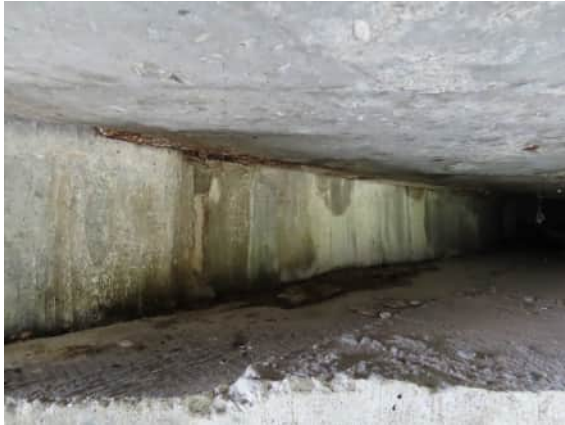
**[111]** S=0, V=0, D=1 BSP-ID 020-99

Seitliche Kammerwand, Bereichsweise, Durchfeuchtet mit Ausblühungen / Aussinterungen, Vorne am Bauwerk, Rechts

2024\_HP DURCHFUECHTUNG KAMMERWAND

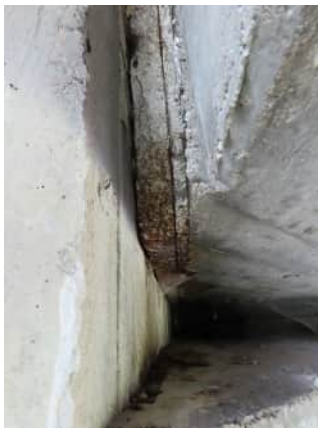
[87] S=1, V=0, D=2 BSP-ID 259-04

Auflagerbank, Fugenfüllung, Gesamtes Bauteil, Nicht entfernt, Beide Widerlager, Alter Schaden nicht behoben

2024\_HP Fugenfüllung nicht entfernt

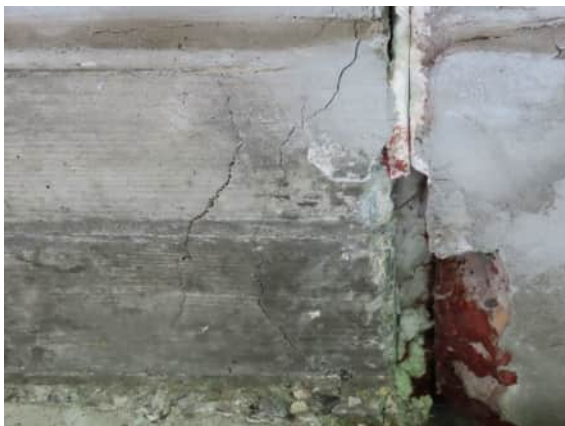
[95] S=1, V=0, D=2 BSP-ID 259-04

Flügelkragarm, Fugenfüllung der Querfuge, Bereichsweise, Nicht entfernt, Widerlager vorn, Rechts, Unterseite, Alter Schaden nicht behoben

2024\_HP Fugenfüllung nicht entfernt mit Rissbildung

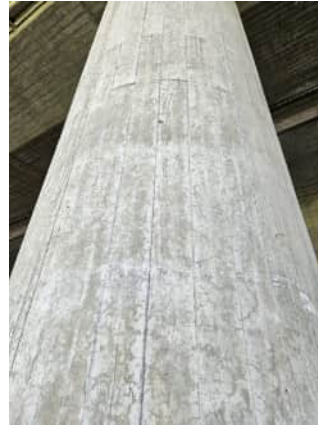
[93] S=0, V=0, D=2 BSP-ID 026-01

Pfeiler / Stütze als Vollquerschnitt, Beton, Häufig, Rißbildung in Folge von Alkali-Kieselsäurereaktion, Alter Schaden nicht behoben, Verdacht auf AKR

2024\_HP Netzzrisse an den Pfeilern (Verdacht AKR)

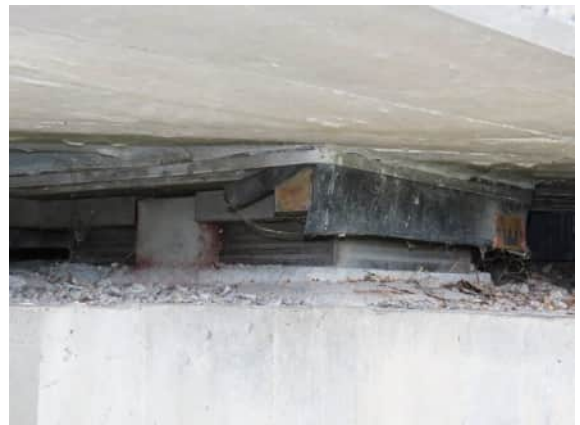
[107] S=0, V=0, D=2 BSP-ID 214-10

Auflagerbank, Elastomer, Ein Stück, Rissig, Hinten am Bauwerk

2024\_HP RISSBILDUNG IN DEN ELASTOMEREN

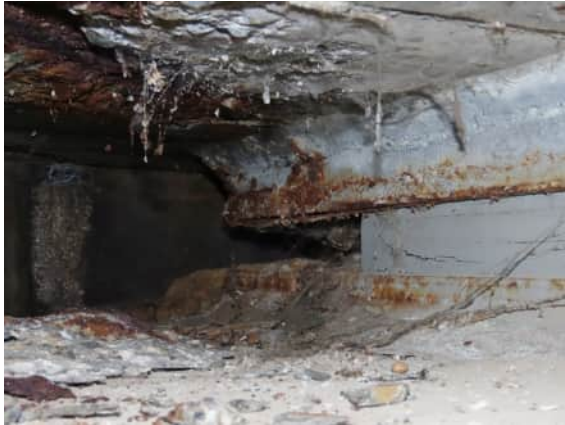
[112] S=0, V=0, D=2 BSP-ID 214-08

Sonstiges Verformungslager, einachsrig beweglich, Stahl / Metall, Ein Stück, Verrostet, Vorne am Bauwerk, Rechts

2024\_HP KORROSION LAGERPLATTEN

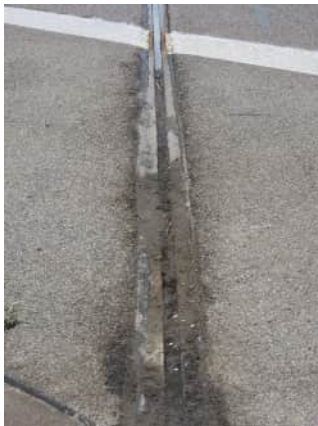
[102] S=1, V=0, D=2 BSP-ID 226-02

Überbau, Konstruktion mit 1 Dichtprofil, Beton, Bereichsweise, Schmutzablagerung, Hinten am Bauwerk, Quer durchgehend

2024\_HP VERSCHMUTZUNG UND BEREICHSWEISE BEWUCHS ÜKO

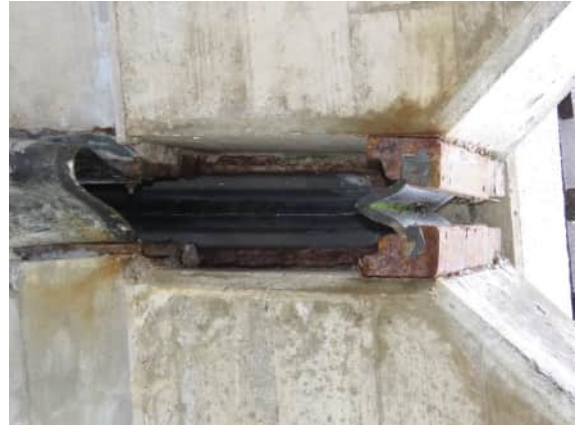
[100] S=0, V=0, D=2 BSP-ID 226-13

Überbau, Konstruktion mit 1 Dichtprofil, Beton, Beginnend, Verrostet mit Blattrostbildung, Hinten am Bauwerk, Rechts

2024\_HP KORROSION ÜKO-PROFIL

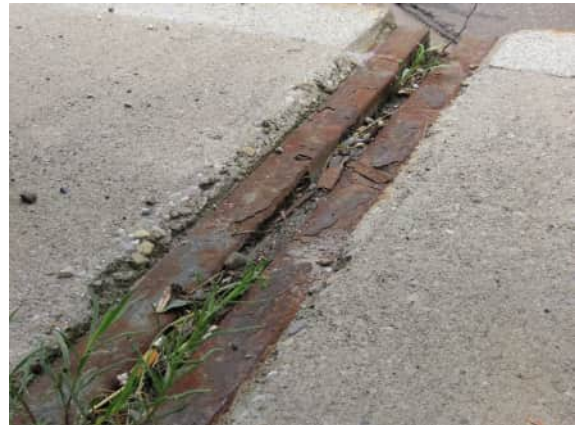
[75] S=0, V=0, D=2 BSP-ID 226-13

Randprofil, Häufig, Angerostet, Alter Schaden nicht behoben

HP\_2024 Übergangsprofil stark korrodiert

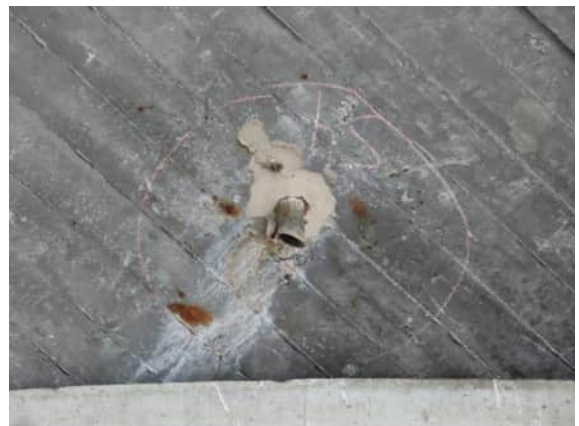
[85] S=0, V=0, D=2 BSP-ID 257-02

Überbau, Tropftülle, Mehrfach, Unterläufig, Alter Schaden nicht behoben

2024\_HP Tropftülle unterläufig

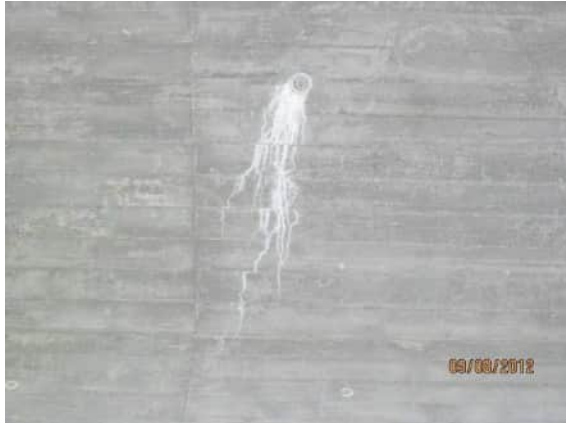
IMG\_2461

**[63]** S=0, V=0, D=1 BSP-ID 257-05

Brücke, Dampfdruckentspannungsröhrchen, Teilweise, Aussinterung

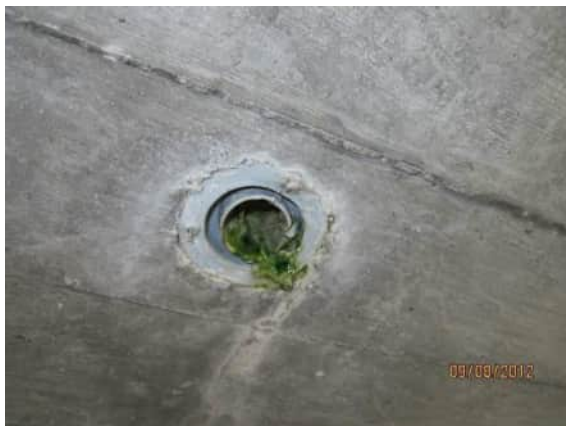
**[32]** S=0, V=0, D=2 BSP-ID 257-02

Brücke, Dampfdruckentspannungsröhrchen, Teilweise, Durchdrückendes Wasser, Unter der Kappe links, Alter Schaden nicht behoben, Aus mindestens 4 DE am Hochpunkt tropft es. Achtung Quervorspannung!

2021\_EP FEUCHTIGKEITSAUSTRITT AUS DE

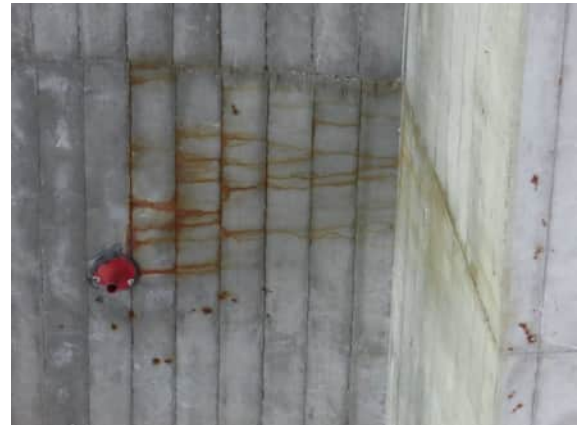
**[68]** S=0, V=0, D=2 BSP-ID 257-02

Platte, Dampfdruckentspannungsröhrchen, Vereinzelt, Rostfahne, Alter Schaden nicht behoben

2024\_HP Rostfahne an DE

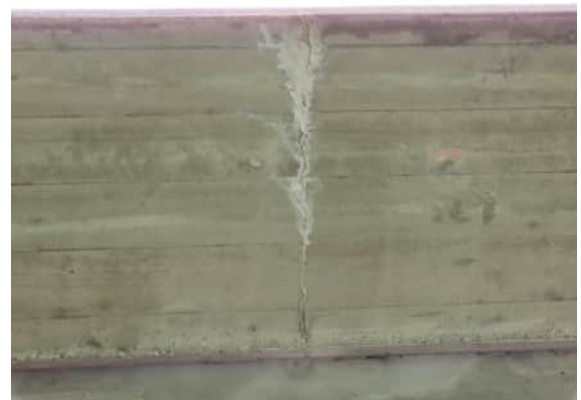
**[81]** S=0, V=0, D=1 BSP-ID 230-02

Kappe, Betonoberfläche, Vereinzelt, Querrisse

2024\_HP Querrisse Kappe

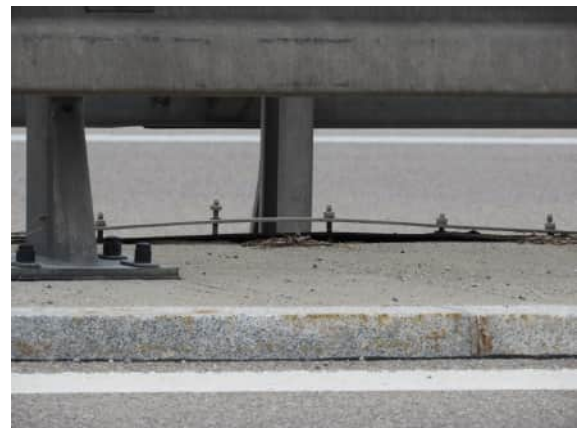
**[108]** S=0, V=0, D=2 BSP-ID 259-06

Überbau, Kappe, Fugenabdeckung, Eine Stelle, Aufgebogen, Am Ende des Überbaus, Links

2024\_HP FUGENABDECKUNG LOSE

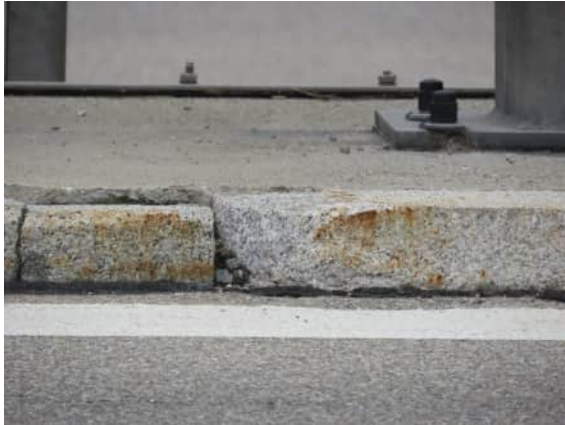
**[109]** S=0, V=1, D=1 BSP-ID 233-07

Überbau, Bordstein, Beton, Eine Stelle, Anprallschaden,  
Am Ende des Bauwerks, Links

2024\_HP ANPRALLSCHADEN BORDSTEIN

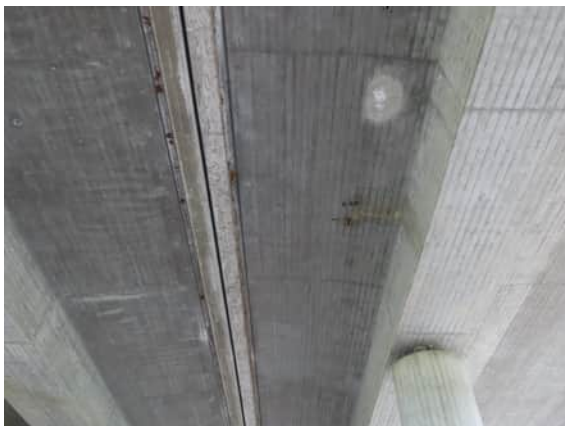
**[78]** S=0, V=0, D=2 BSP-ID 259-06

Überbau, Gesims, Arbeitsfuge längs, Bereichsweise,  
Durchfeuchtet mit Ausblühungen / Aussinterungen, Alter  
Schaden nicht behoben, und bereits kleine Abplatzungen.  
bei HP\_2018 trocken

2024\_HP Gesimsuntersicht Durchfeuchtung und  
Rostfahnen

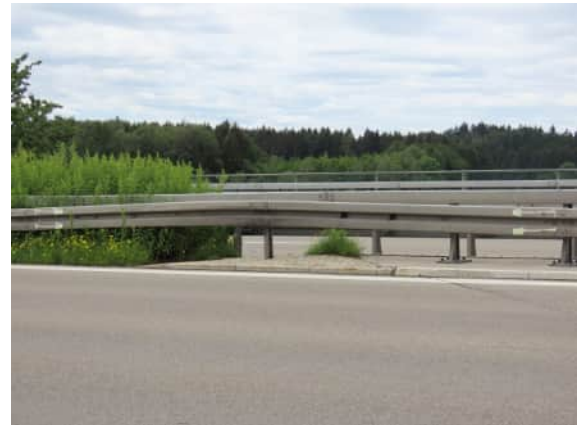
**[104]** S=0, V=1, D=1 BSP-ID 232-11

Brücke, Schutzeinrichtung nach RPS 89, Eine Stelle,  
Beschädigt durch Fremdeinwirkung, Vorne am Bauwerk,  
Links

2024\_HP Anprallschaden Schutzeinrichtung

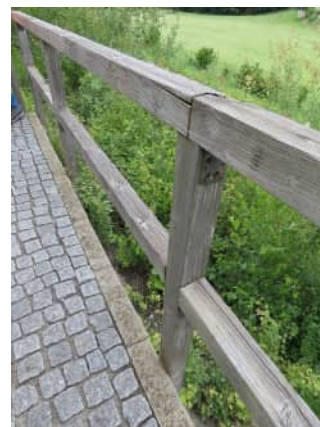
**[101]** S=1, V=1, D=1 BSP-ID 231-19

Brücke, Holmgeländer ohne Seil, mit einer Knieleiste  
oder mehreren Knieleisten, Holz, Stellenweise,  
Angefällt, Hinten am Bauwerk, Rechts

2024\_HP Fäulnissschäden Holzgeländer

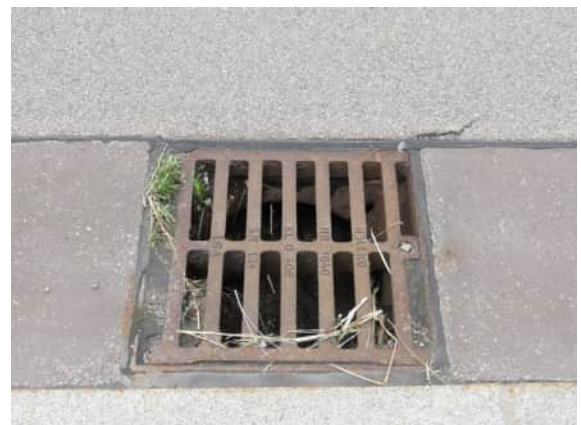
**[103]** S=0, V=0, D=1 BSP-ID 252-10

Brücke, Ablauf, Größtenteils, Schmutzablagerung, Längs  
durchgehend, Rechts

2024\_HP Verschmutzung Brückenabläufe

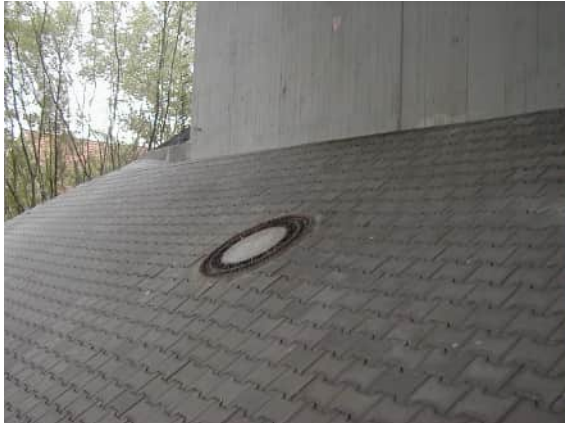
**[54]** S=0, V=1, D=0 BSP-ID 252-16

Widerlager, Schacht, Ein Stück, Prüfung nicht möglich,  
Alter Schaden nicht behoben

2018\_HP KONTROTTSCHACHT

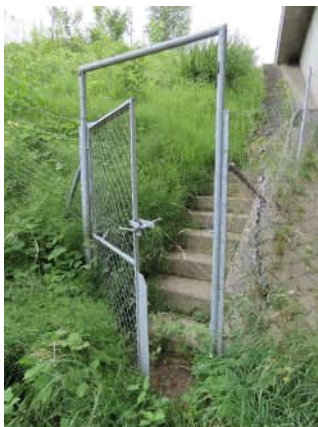
**[105]** S=0, V=0, D=1 BSP-ID 253-12

Brücke, Böschungstreppe, Durchgehend,  
Sichtbehinderung durch Bewuchs, Vorne am Bauwerk,  
Rechts

2024\_HP BÖSCHUNGSTREPPE STARK  
BEWACHSEN

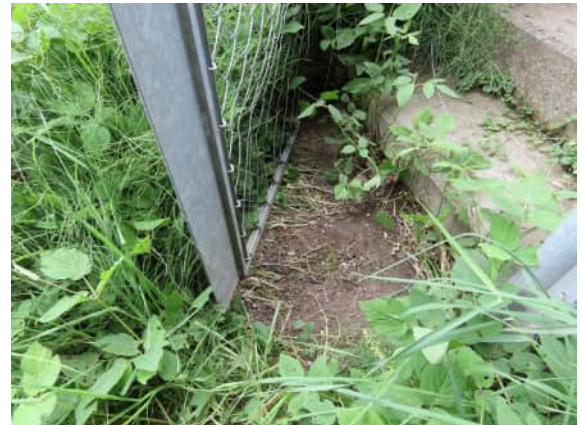
**[106]** S=0, V=0, D=2 BSP-ID 253-15

Brücke, Besichtigungstür, Eine Stelle, Nicht  
funktionsfähig, Hinten am Bauwerk, Rechts

2024\_HP BESICHTIGUNGSTÜRE KLEMMT  
(BEWUCHS)

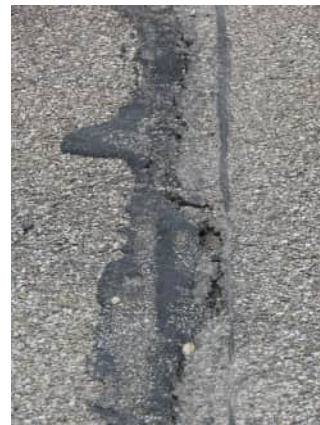
**[69]** S=0, V=0, D=2 BSP-ID 241-15

Überbau, Fahrbahnbelag, Walzasphalt, Stellenweise,  
Gerissen, Vorne am Bauwerk, Instandsetzung schadhaft

2024\_HP Querfuge Belag teilw gerissen

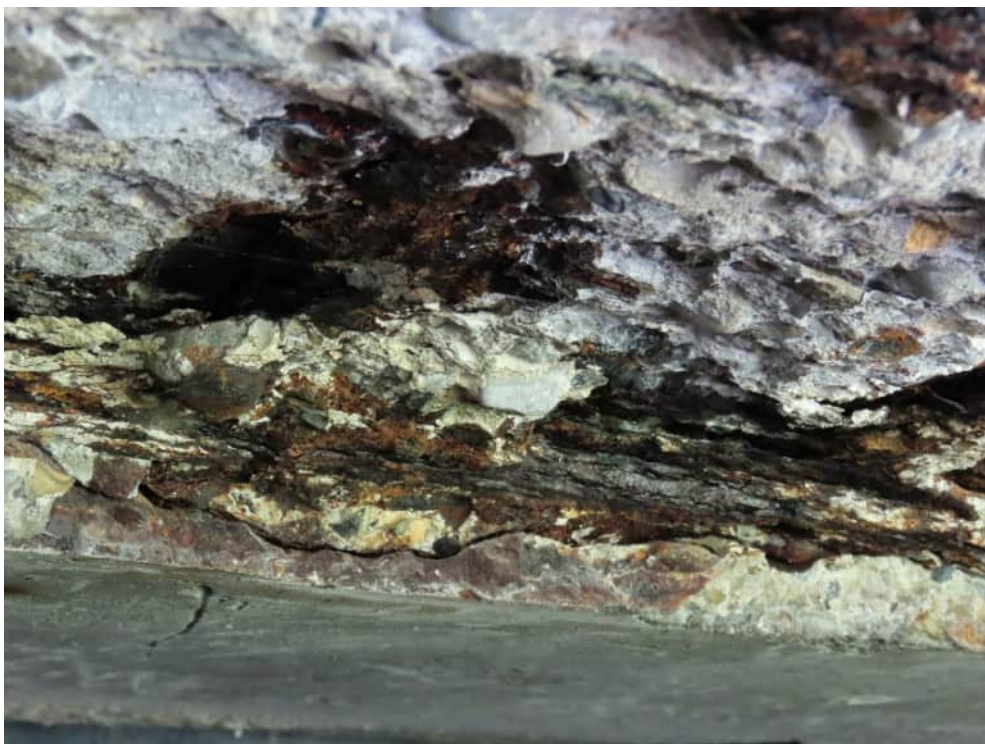
BILD\_02 QUERSCHNITTSGESCHWÄCHTE BEWEHRUNG ENDQUERTRÄGER HINTEN
