# Bauwerksbuch

nach DIN 1076

| Bauwerksname | <b>Siefenbach</b> |

Name: **Siefenbach**

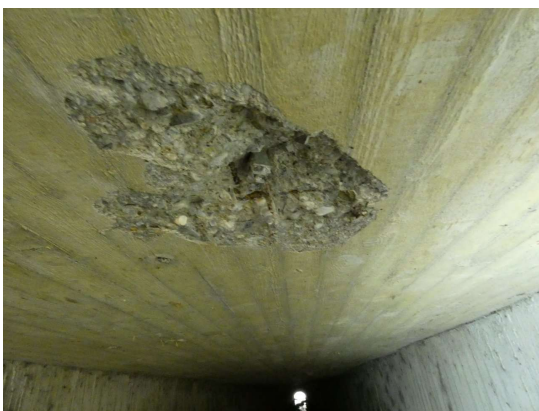
2026S-1007-P1030471

[7] S=0, V=0, D=2 BSP-ID 002-02  
Rahmenriegel, Beton, Eine Stelle, Abplatzung mit freiliegender Bewehrung, Fläche 4,00 dm<sup>2</sup>, Mitte längs am Bauwerk, 4,00 m vom rechten Bauwerksrand, Unterseite, [an TBW 1; Plattenunterseite (an Schalanker)], Maßnahme {3}, Bild:2026S-1007-P1030471

Art der Leistung Ersatzneubau wegen Tragfähigkeitsverlust (m<sup>2</sup> Bw-fläche -I-)  
Menge -- Geschätzte Kosten -- EURO  
Dauer der Maßnahme Ausführungsjahr  
Dringlichkeit **Kurzfristig**  
Maßnahmenfixierung **Keine Maßnahme festgelegt**  
Projektbezeichnung  
Bemerkung **Gewölbbereich z. B. durch eingeschobenes Stahlbetonrohr + Verdämmung sanieren**  
**Zugeordnete Schäden:**  
**[7]**

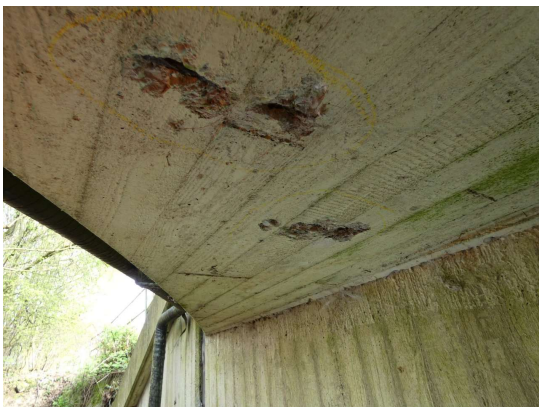
2026S-1005-P1030469

[16] S=0, V=0, D=2 BSP-ID 002-02  
Riegel als Platte, Bewehrung, Vereinzelt, Freiliegend, Anzahl: 2 Stück, 0,80 m vom Bauwerksanfang, 1,00 m vom rechten Bauwerksrand, Unterseite, [an TBW 1; Plattenunterseite], Bild:2026S-1005-P1030469

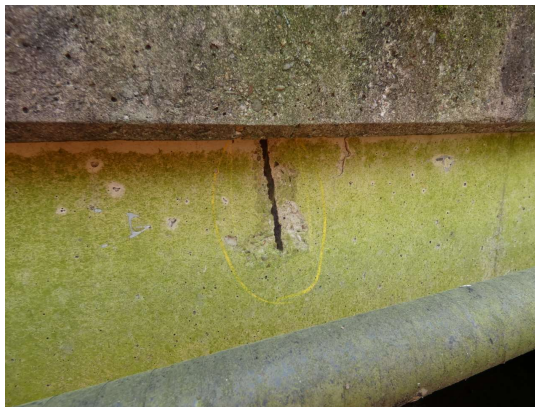
2026S-1004-P1030468

[26] S=0, V=0, D=2 BSP-ID 002-02  
Seitenfläche der Orthotropen Platte, Beton, Eine Stelle, Abplatzung mit freiliegender Bewehrung, Länge: 20,0 cm, Mitte längs am Bauwerk, Rechts, Bild:2026S-1004-P1030468

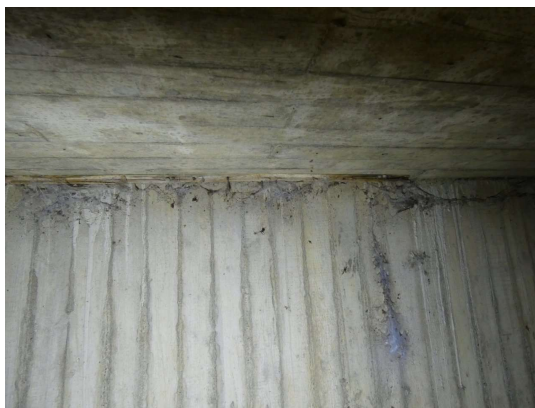
2026S-1008-P1030472

[27] S=0, V=0, D=1 BSP-ID 001-05  
Rahmenecke, Holz an der Betonoberfläche, Eine Stelle, Nicht entfernt, Länge: 1,500 m, Am Anfang des Bauwerks, Mitte quer, Bild:2026S-1008-P1030472

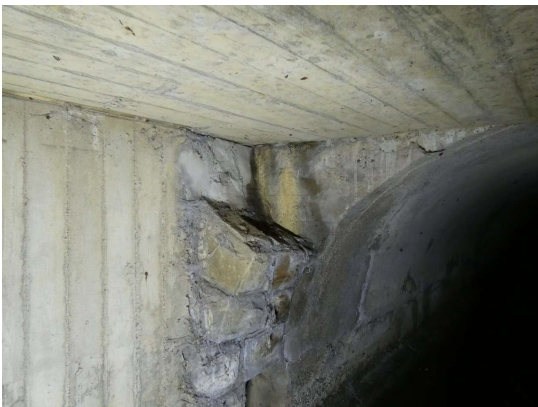
2026S-1009-P1030473

[28] S=0, V=0, D=3 BSP-ID 259-03  
Rahmenecke, Raumfuge, Eine Stelle, Undichte Stelle,  
Anzahl: 1 Stück, Am Anfang des Bauwerks, 0,00 m  
vom linken Bauwerksrand, Bild:2026S-1009-  
P1030473

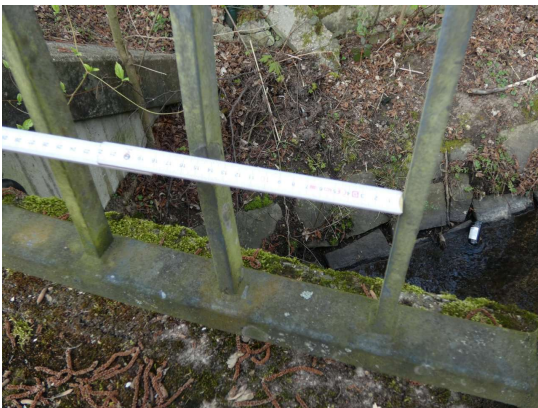
2026S-1015-P1030479

[6] S=1, V=1, D=2 BSP-ID 231-18  
Brücke, Füllstabgeländer ohne Seil, Bereichsweise,  
Anprallschaden, Länge: 4,000 m, Oberstromig, [an  
TBW 1 (+ SW am Pfosten abgerissen)], Bild:2026S-  
1015-P1030479

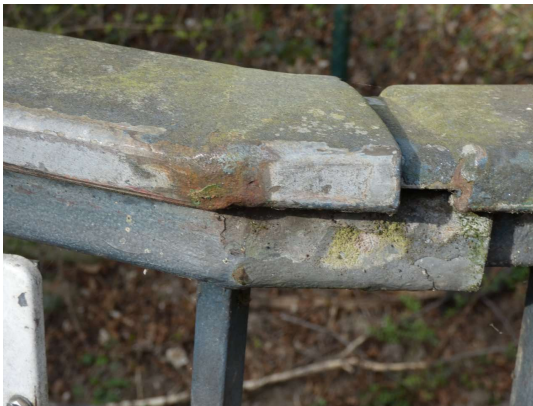
2026S-1013-P1030477

[5] S=0, V=0, D=2 BSP-ID 234-05  
Offener Rahmen, Dehnstoß des Geländerhandlaufs,  
Stellenweise, Abgeplatzte Beschichtung, Untergrund  
rostig, 1-ter Überbau, Bild:2026S-1013-P1030477

| Art der Leistung | Korrosionsschutzinstandsetzung Geländer / Brüstung (m² Instandsetzungsfl -G-) | |

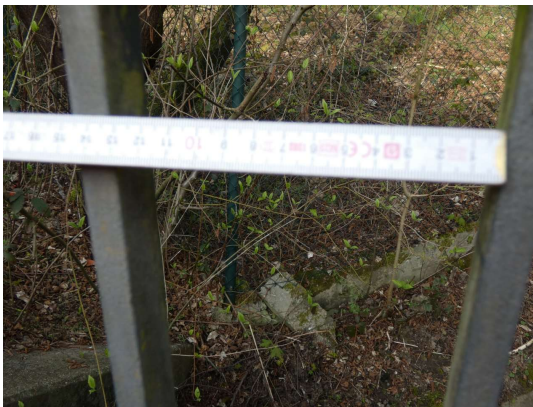
2026S-1016-P1030480

[29] S=0, V=2, D=0 BSP-ID 231-13  
Überbau, Füllstab des Geländers, Gesamtes Bauteil,  
Entspricht nicht den gültigen Vorschriften, Länge:  
4,000 m, Längs durchgehend, Rechts, Oben auf dem  
Bauwerk, Bild:2026S-1016-P1030480

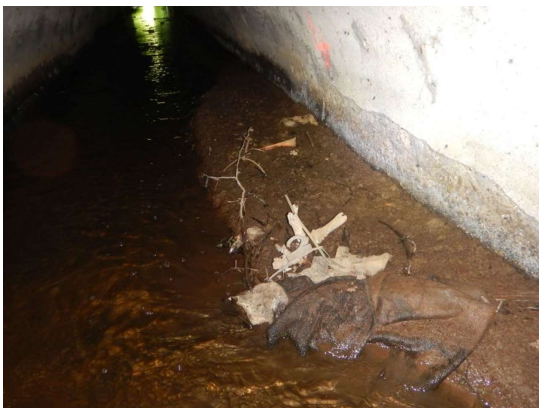
VERSCHLAMMUNG

[15] S=0, V=1, D=2 BSP-ID 251-03

Unterbau, Durchflussquerschnitt, Häufig,  
Treibgutansammlung, Quer durchgehend,  
Unterhaltungsmangel, [EP 2023 hauptsächlich  
Schlammansammlungen], Bild:VERSCHLAMMUNG
