# Bauwerksbuch

nach DIN 1076

| Bauwerksname | <b>Siefenbach</b> |
| Nächst gelegener Ort | <b>Lohmar</b> |

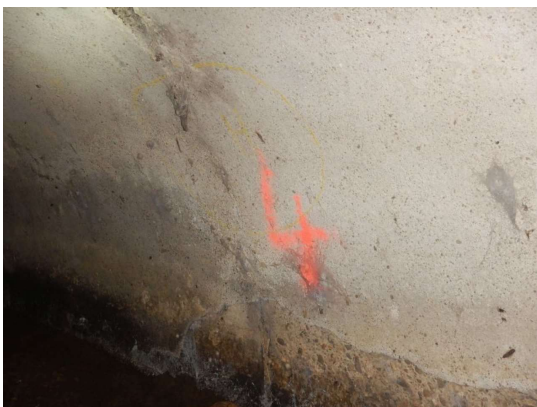
[9] S=0, V=0, D=1 BSP-ID 259-01

Wandung, Fugenflanke der Raumfuge längs, Bereichsweise, Gerissen und hohl klingend, 2-ter Überbau, 2-ter / tes Block / Segment, Vorne und hinten am Bauwerk, Bild:WANDUNG GERISSEN UND HOHLKLINGEND

WANDUNG GERISSEN UND HOHLKLINGEND

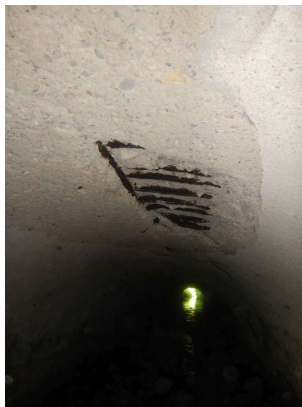
[18] S=3, V=0, D=3 BSP-ID 002-07

Scheitel, Beton, Ausgeprägt, Abplatzung mit freiliegender Bewehrung, 2-ter Überbau, vgl. Schadensskizze, Maßnahme {3}, Bild:SCHEITEL ABPLATZUNG MIT FREILIEGENDER BEWEHRUNG

SCHEITEL ABPLATZUNG MIT FREILIEGENDER BEWEHRUNG

Art der Leistung Ersatzneubau wegen Tragfähigkeitsverlust (m<sup>2</sup> Bw-fläche -I-)  
Menge -- Geschätzte Kosten -- EURO  
Dauer der Maßnahme Ausführungsjahr  
Dringlichkeit **Kurzfristig**  
Maßnahmenfixierung **Keine Maßnahme festgelegt**  
Projektbezeichnung  
Bemerkung **Gewölbbereich z. B. durch eingeschobenes Stahlbetonrohr + Verdämmung sanieren**  
**Zugeordnete Schäden:**  
**[18], [20], [21], [22], [23], [7]**
