# Bauwerksbuch

| Bauwerksname | <b>Siefenbach</b> |

## 2 Übersichtsblatt

Zustand: **3,4** Baujahr: **1938**

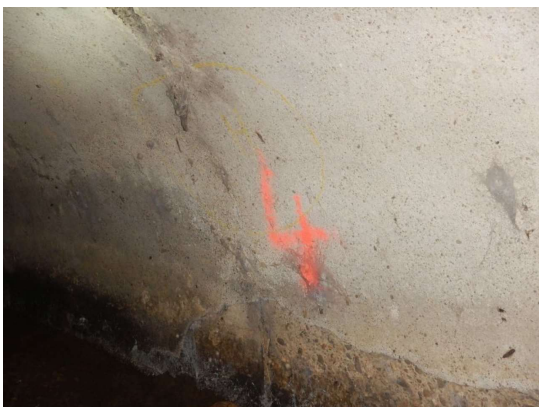
[9] S=0, V=0, D=1 BSP-ID 259-01

Wandung, Fugenflanke der Raumfuge längs, Bereichsweise, Gerissen und hohl klingend, 2-ter Überbau, 2-ter / tes Block / Segment, Vorne und hinten am Bauwerk, Bild:WANDUNG GERISSEN UND HOHLKLINGEND

WANDUNG GERISSEN UND HOHLKLINGEND

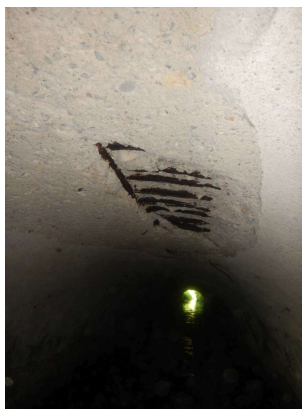
[18] S=3, V=0, D=3 BSP-ID 002-07

Scheitel, Beton, Ausgeprägt, Abplatzung mit freiliegender Bewehrung, 2-ter Überbau, vgl. Schadensskizze, Maßnahme {3}, Bild:SCHEITEL ABPLATZUNG MIT FREILIEGENDER BEWEHRUNG

SCHEITEL ABPLATZUNG MIT FREILIEGENDER BEWEHRUNG

Art der Leistung Ersatzneubau wegen Tragfähigkeitsverlust (m<sup>2</sup> Bw-fläche -I-)  
Menge -- Geschätzte Kosten -- EURO  
Dauer der Maßnahme Ausführungsjahr  
Dringlichkeit **Kurzfristig**  
Maßnahmenfixierung **Keine Maßnahme festgelegt**  
Projektbezeichnung  
Bemerkung **Gewölbbereich z. B. durch eingeschobenes Stahlbetonrohr + Verdämmung sanieren**  
**Zugeordnete Schäden:**  
**[18], [20], [21], [22], [23], [7]**

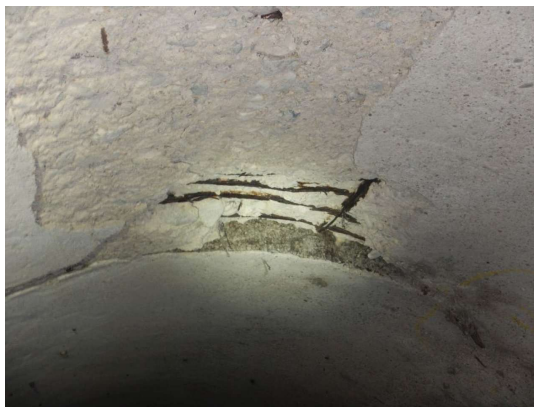
[20] S=2, V=0, D=3 BSP-ID 002-06

Kämpfer des Sohlgewölbes, Beton, Ausgeprägt, Abplatzung mit freiliegender Bewehrung, 2-ter Überbau, Beide Widerlager, bis 10 cm tief zerstörter Beton +BSt , vgl. Schadensskizze, Maßnahme {3}, Bild:KÄMPFER ABPLATZUNG MIT FREILIEGENDER BEWEHRUNG

KÄMPFER ABPLATZUNG MIT FREILIEGENDER BEWEHRUNG

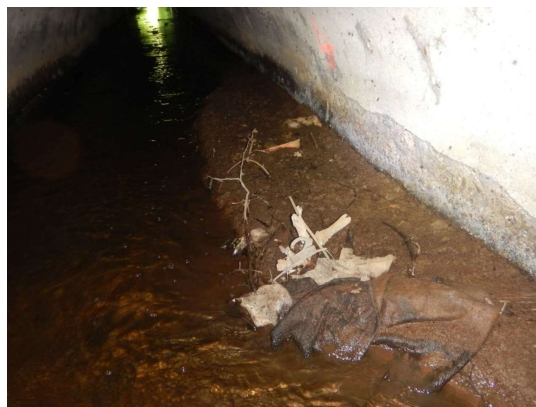
**[15]** S=0, V=1, D=2 BSP-ID 251-03

Unterbau, Durchflussquerschnitt, Häufig, Treibgutansammlung, Quer durchgehend, Unterhaltungsmangel, [EP 2023 hauptsächlich Schlammansammlungen], Bild:VERSCHLAMMUNG

VERSCHLAMMUNG
