# Bauwerksbuch

nach DIN 1076

| Bauwerksname | <b>Siefenbach</b> |

Stadium: **Bauwerk unter Verkehr, Erneuerung/Ersatzneubau in Planung**

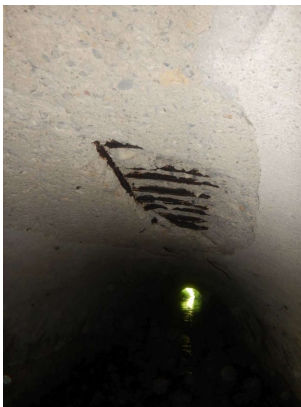
[18] S=3, V=0, D=3 BSP-ID 002-07

Scheitel, Beton, Ausgeprägt, Abplatzung mit freiliegender Bewehrung, 2-ter Überbau, vgl. Schadensskizze, Maßnahme {3}, Bild:SCHEITEL ABPLATZUNG MIT FREILIEGENDER BEWEHRUNG

SCHEITEL ABPLATZUNG MIT FREILIEGENDER BEWEHRUNG

Art der Leistung Ersatzneubau wegen Tragfähigkeitsverlust (m<sup>2</sup> Bw-fläche -I-)  
Menge -- Geschätzte Kosten -- EURO  
Dauer der Maßnahme Ausführungsjahr  
Dringlichkeit **Kurzfristig**  
Maßnahmenfixierung **Keine Maßnahme festgelegt**  
Projektbezeichnung  
Bemerkung **Gewölbbereich z. B. durch eingeschobenes Stahlbetonrohr + Verdämmung sanieren**  
**Zugeordnete Schäden:**  
**[18], [20], [21], [22], [23], [7]**

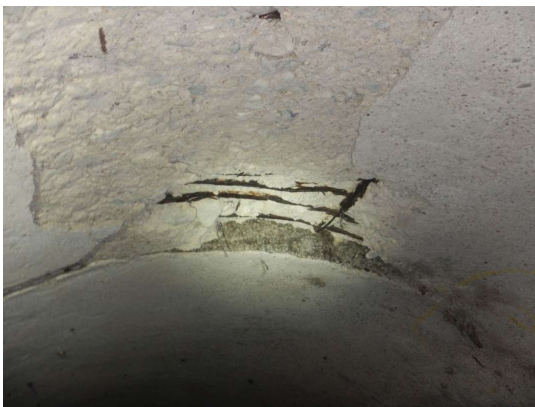
[20] S=2, V=0, D=3 BSP-ID 002-06

Kämpfer des Sohlgewölbes, Beton, Ausgeprägt, Abplatzung mit freiliegender Bewehrung, 2-ter Überbau, Beide Widerlager, bis 10 cm tief zerstörter Beton +BSt , vgl. Schadensskizze, Maßnahme {3}, Bild:KÄMPFER ABPLATZUNG MIT FREILIEGENDER BEWEHRUNG

KÄMPFER ABPLATZUNG MIT FREILIEGENDER BEWEHRUNG

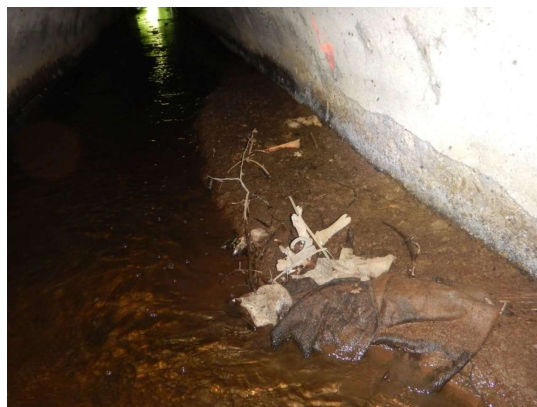
**[15]** S=0, V=1, D=2 BSP-ID 251-03

Unterbau, Durchflussquerschnitt, Häufig, Treibgutansammlung, Quer durchgehend, Unterhaltungsmangel, [EP 2023 hauptsächlich Schlammansammlungen], Bild:VERSCHLAMMUNG

VERSCHLAMMUNG
