**Ertüchtigung Entwässerung der Autobahnmeisterei  
Recklinghausen**

**Kanal Inspektion 2021  
SüwVO Abwasser 2021**

**Auswertung der Kanal-TV-Befahrungen**

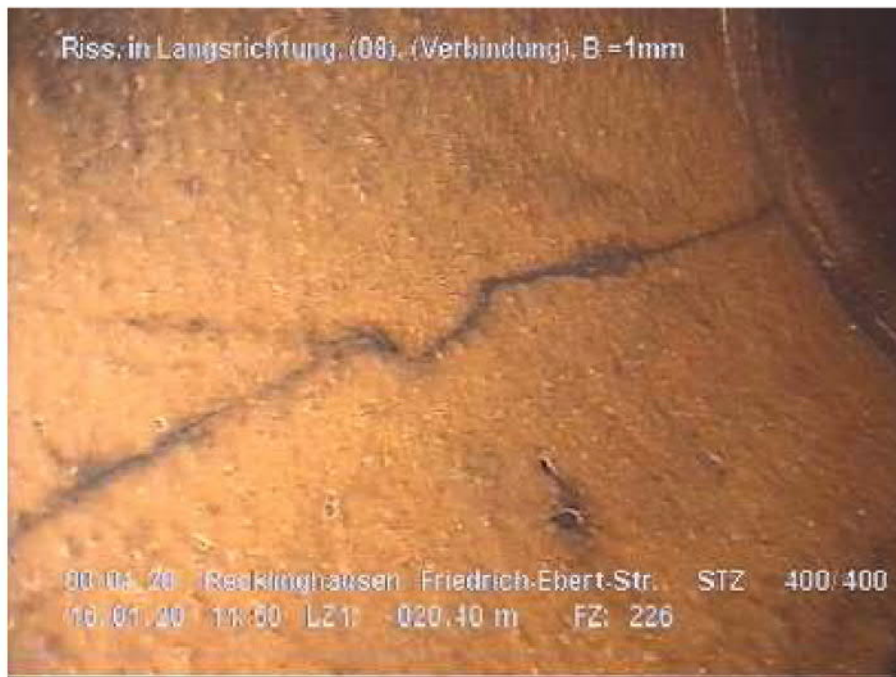
Abb. 3: *Haltung Schacht 15 nach Schacht 14, Zustandsklasse 4, hier: Längsriss*

Der Hauptsammler weist auf der gesamten Länge der fünf Haltungen von der Einleitung aus dem AM Gebäude bei Schacht S15 bis zur BAB mit Zustandsklasse 5 und 4 sehr schwere oder schwere Schäden auf.

Die Ausprägung der Schäden erlaubt eine grabenlose Sanierung für vier der fünf Haltungen namentlich S15, S14, S13 und S12 durch den Einbau von Schlauchlinern nach Vorarbeiten (Ablagerungen und Wurzeleinwuchs beseitigen).

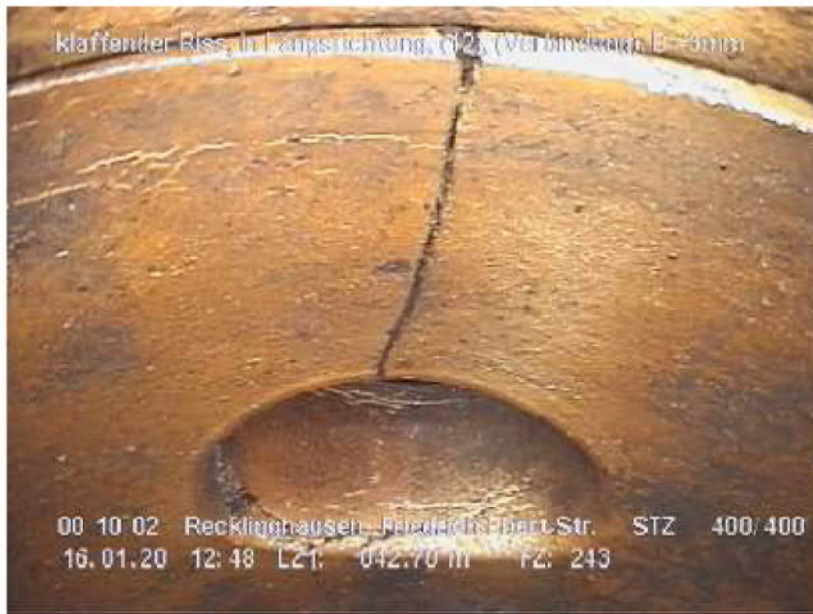
Abb. 4: Haltung Schacht 14 nach Schacht 13, Zustandsklasse 4, hier: Risse in Formstück

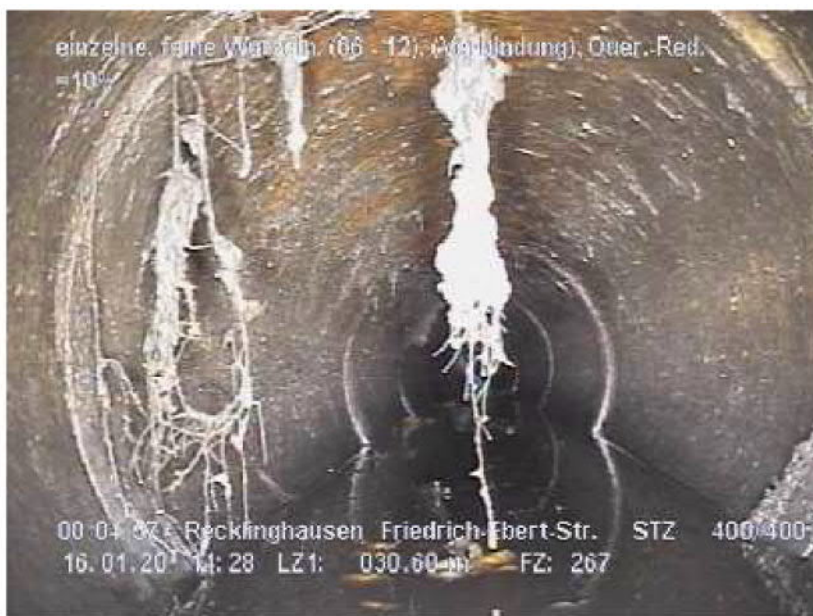
Abb. 5: Haltung Schacht 13 nach Schacht 12, Zustandsklasse 5, hier: Wurzeleinwuchs

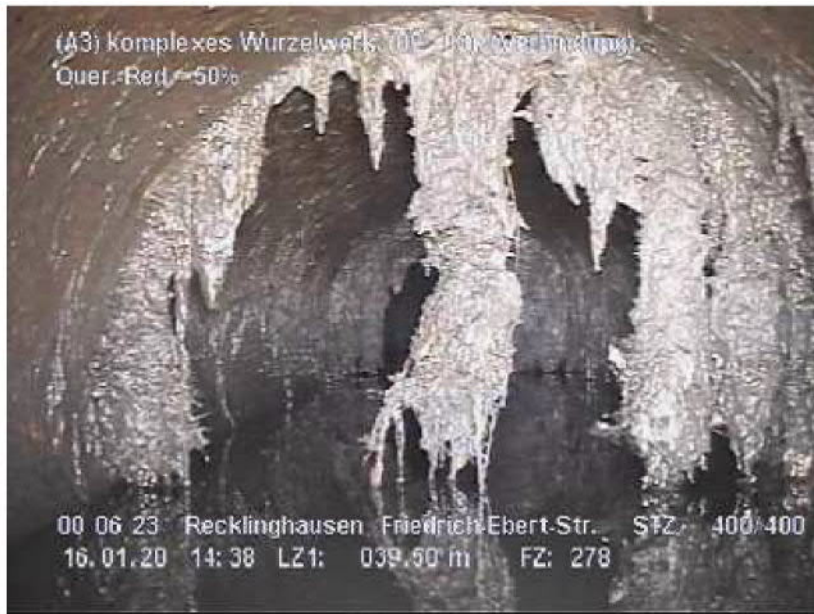
Abb. 6: *Haltung Schacht 12 nach Schacht 11, Zustandsklasse 5, hier: Wurzeleinwuchs*

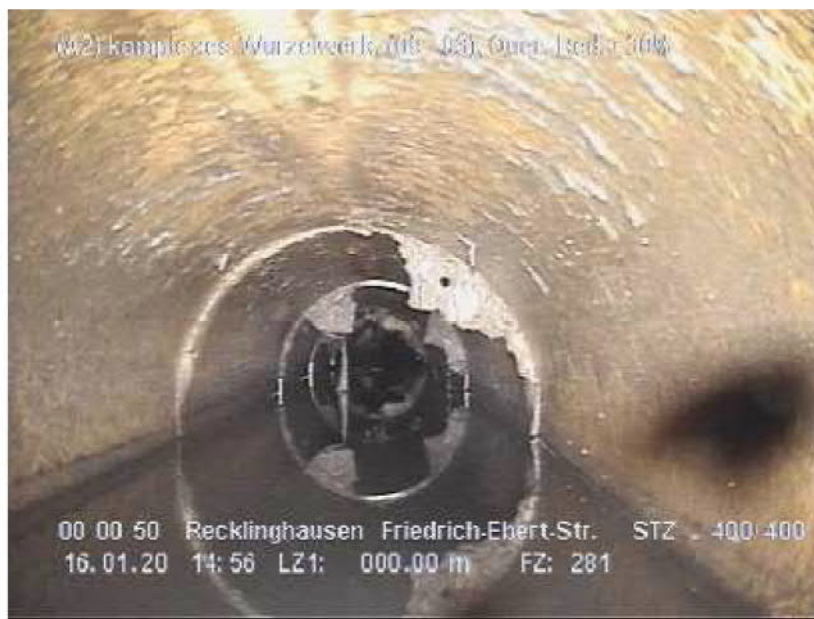
Abb. 7: *Haltung Schacht 11 nach Schacht 10, Zustandsklasse 5, hier: Wurzeleinwuchs*

Die letzte Haltung S11 vor der BAB weist verfestigte Ablagerungen auf und ist daher auch nach Fräsarbeiten nur für eine Länge von 3,8m von 34 m in Fließrichtung befahren worden. Eine Gegenbefahrung hat nicht stattgefunden. Es wird daher dringend empfohlen, eine Gegenbefahrung durchzuführen, um den Ablagerungsbereich einzugrenzen. Ein Fräsen von verfestigten (Beton?) Ablagerungen mit 50% Querschnittsfüllung auf einer Länge von ca. 30 m ist im vorliegenden Fall nicht wirtschaftlich. Ein ausreichender Erfolg für eine anschließende Sanierung mittels Schlauchliner ist auch nicht abschätzbar. Eine Erneuerung in offener Bauweise innerhalb des Waldes ist daher trotz der Einschränkungen durch den Bewuchs und der eingeschränkten Zugänglichkeit aufgrund mangelnder Wegeverbindung im Wald bzw. der BAB am unteren Ende der Haltung zu bevorzugen.

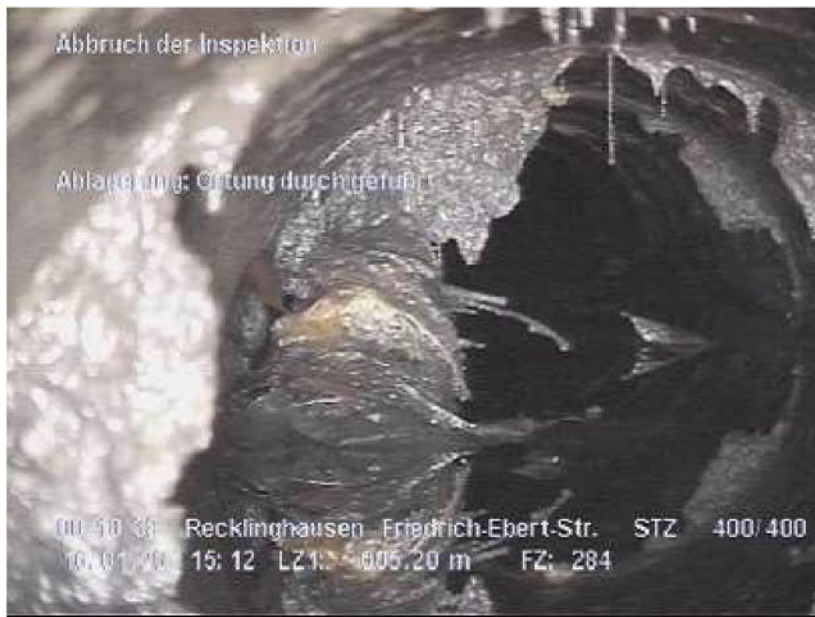
Abb. 8: *Haltung Schacht 11 nach Schacht 10, Zustandsklasse 5, hier: Wurzeleinwuchs, verfestigte Ablagerungen*

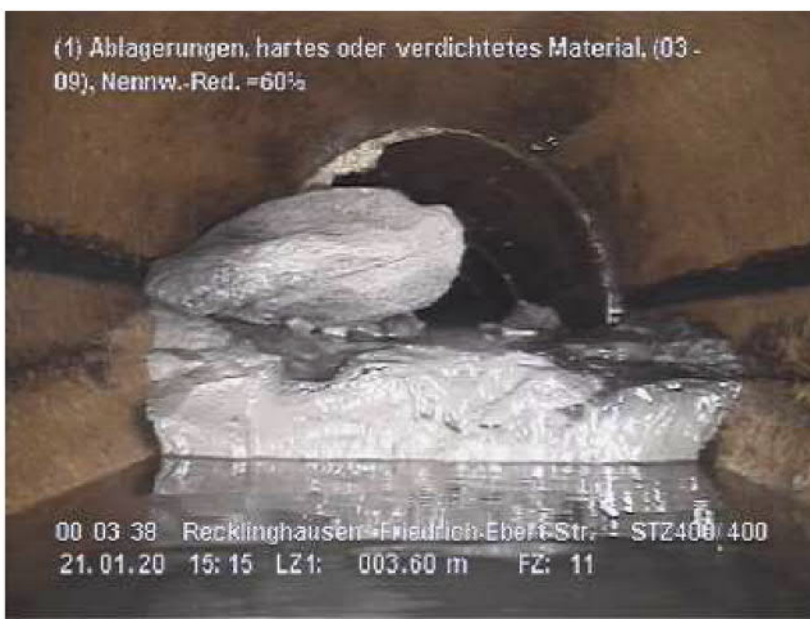
Abb. 9: *Haltung Schacht 11 nach Schacht 10, Zustandsklasse 5, hier: verfestigte Ablagerungen nach dem Fräsen verblieben*

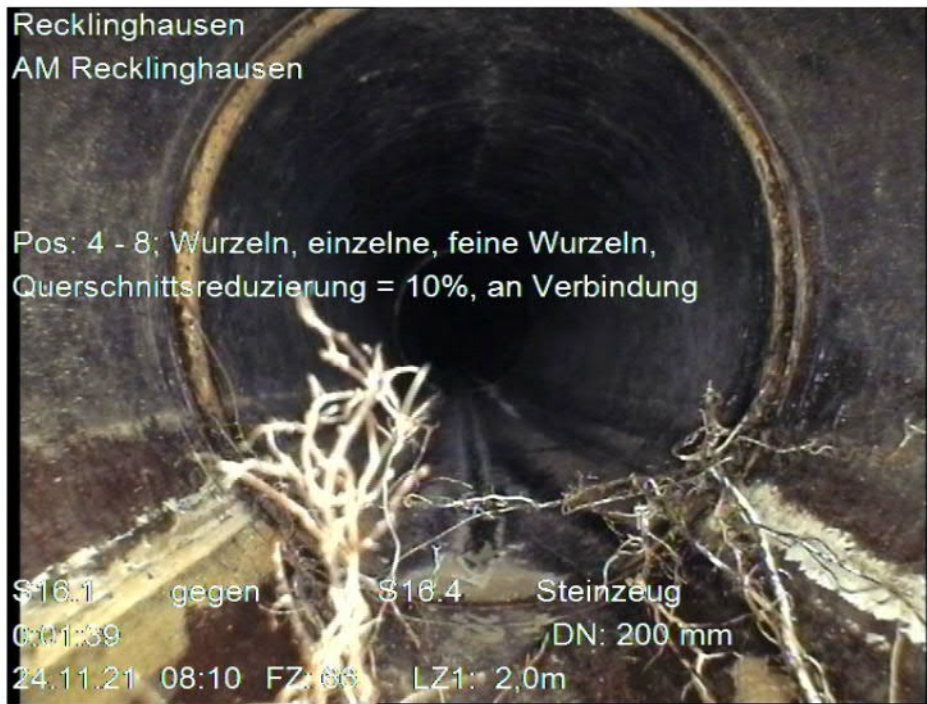
Die Regenwasserkanäle, die als künftige Entwässerung der neuen Remise vorgesehen waren befinden sich nördlich des AM Gebäudes und weisen Schäden in Form von Versätzen in den Rohrverbindungen und Wurzeleinwuchs auf.

Abb. 10: Haltung Schacht 16.1 nach Schacht 16.4, Zustandsklasse 3, hier: Wurzeleinwuchs, verschobene Rohrverbindungen

| Knoten oben | Knoten unten | DN | Material | Rohrlänge (2D) | Anschlüsse | Inspektionsrichtung | Inspektionsdatum | Inspektionsabbruch | Zustandsklasse | Schäden | Sanierungskonzept | Kostenschätzung | Kommentar |
|---|---|---|---|---|---|---|---|---|---|---|---|---|---|
| S16.1 | S16.4 | 200 | STZ | 40,00 | 1 | gegen | 2021-11-24 | | 3 | Wurzel, verschobene Verbindungen | Neubau | 16.000,00 | |

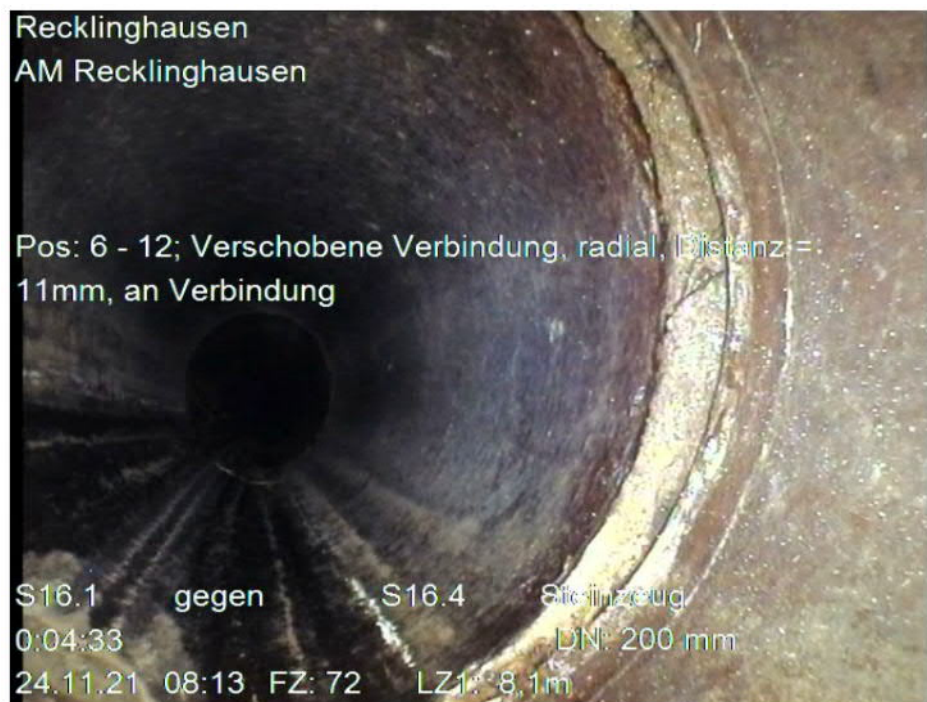
Abb. 11: Haltung Schacht 16.1 nach Schacht 16.4, Zustandsklasse 3, hier: verschobene Rohrverbindung

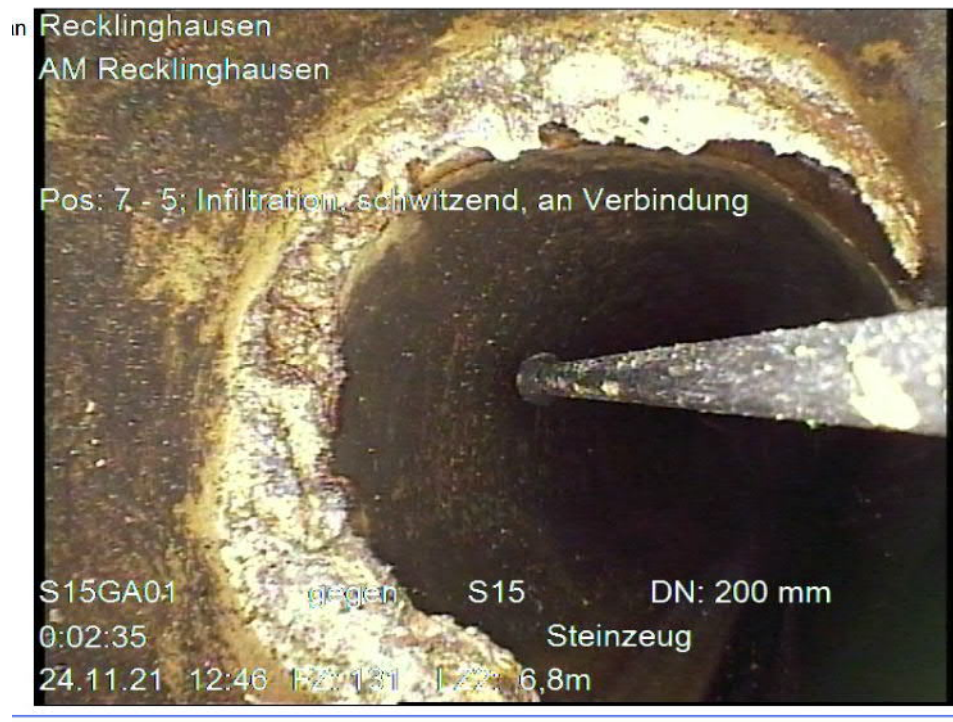
Abb. 12: Haltung Schacht S15HR01 nach Schacht 15, Zustandsklasse 5, hier: Inkrustationen, undichte Rohrverbindung

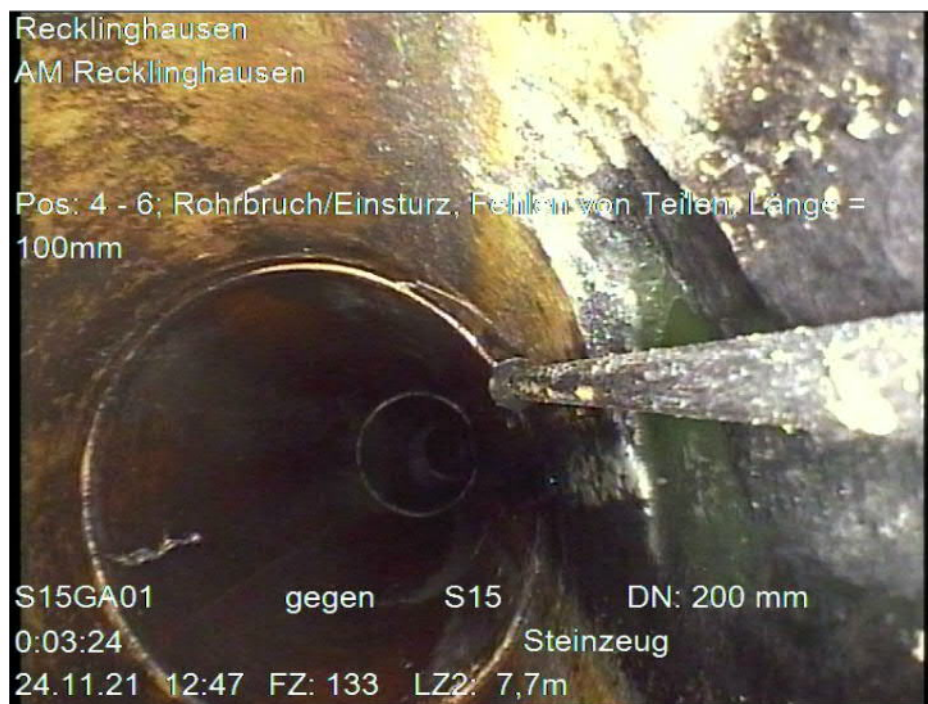
Abb. 13: Haltung Schacht S15HR01 nach Schacht 15, Zustandsklasse 5, hier: fehlendes Rohrwandteil, Risse an Rohrverbindung
