## Bauwerksbuch

nach DIN 1076

Bauwerksname **A 270 / Brückenstrang Blumenthal**  
Teilbauwerksname **Brückenhauptstrang Achse 0-17 mit Auf- und Abfahrt**  
Nächst gelegener Ort **Bremen-Blumenthal**  
Verwaltung/Gemarkung **Bremen - Nord**

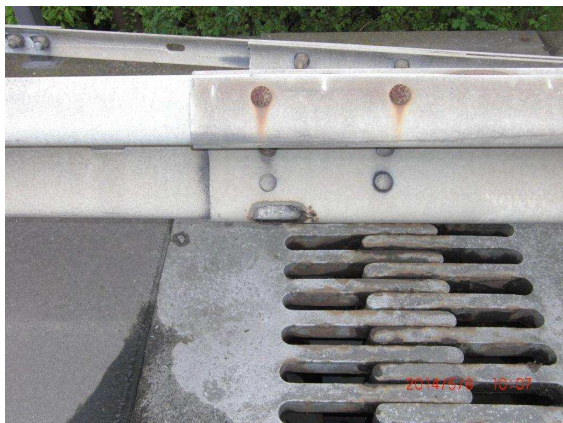
Fingerkonstruktion (verzahnte Fuge), Stahl / Metall, Ausgeprägt, Verrostet mit Blattrostbildung, Am Anfang des Bauwerks, Unterseite, Achse 0, Oberseite stellenweise angerostet., Bild:ROSTBILDUNG AN DER FINGERKONSTRUKTION

ROSTBILDUNG AN DER FINGERKONSTRUKTION

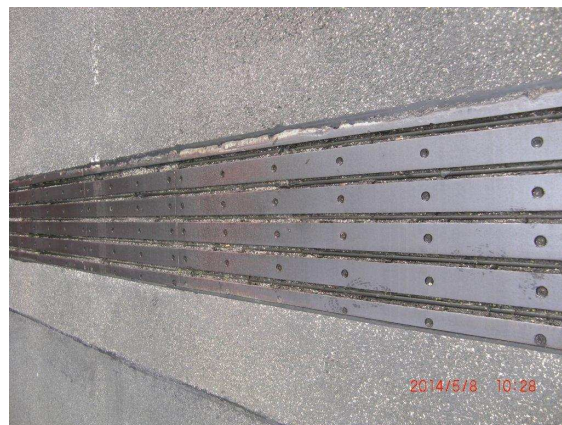
Stahllamellenkonstr. mit Kunststoffhohlpr. mit Traversen in Brückenlängsr., Stahl / Metall, Stellenweise, Angerostet, Am Ende des Bauwerks, Beidseitig, Oben, Auf- und Abfahrt Achse 18 und 23., Bild:ÜKO ANGEROSTET

ÜKO ANGEROSTET

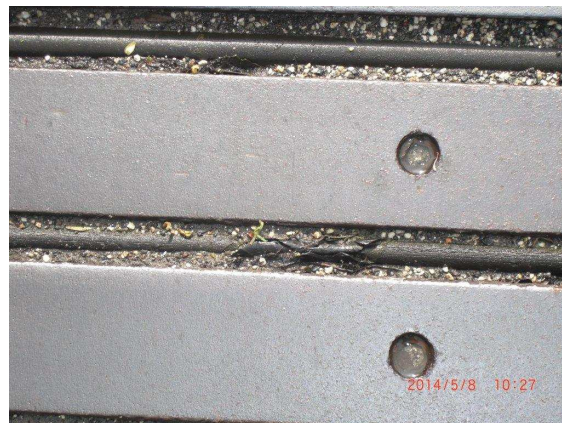
Dehnprofil / Elastomer, Gummi, Mehrfach, Schadhaf, Anzahl: 6 Stück, Anzahl: 6 Stelle(n) insgesamt für beide Stahllamellenübergänge, Bild:SCHADHAFTES DEHNPROFIL

SCHADHAFTES DEHNPROFIL

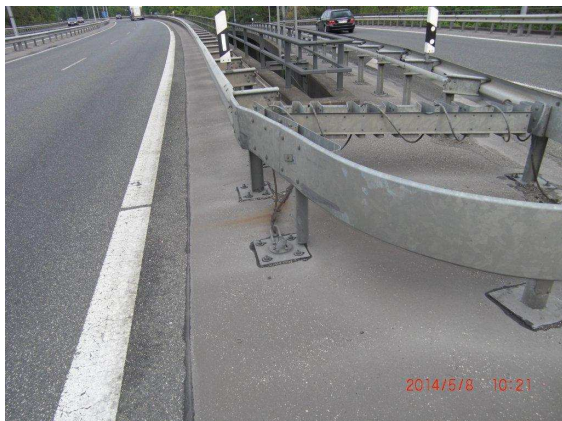
Schutzeinrichtung nach RPS 89, Stahl / Metall, Ein Stück, Anprallschaden, Anpralldämpfer, Bild:ANPRALLDÄMPFER BESCHÄDIGT DURCH ANPRALL

ANPRALLDÄMPFER BESCHÄDIGT DURCH ANPRALL

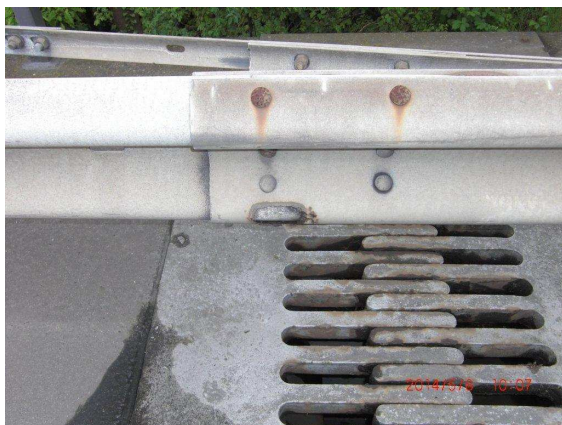
Einfache Distanzschutzplanke ohne Aufsatz, Stahl / Metall, Stellenweise, Angerostet, Beidseitig, Bild:SCHUTZPLANKEN ANGEROSTET

SCHUTZPLANKEN ANGEROSTET

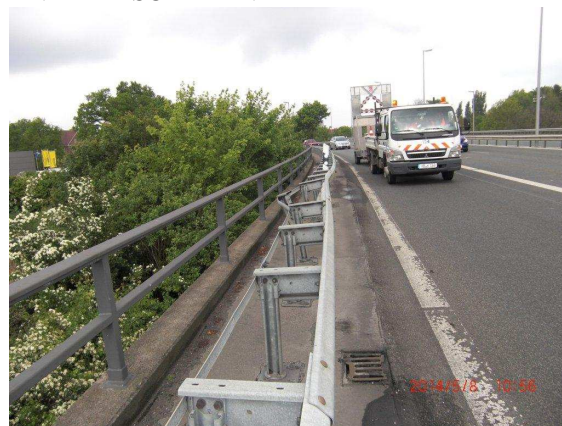
Planke der Distanzschutzplanke, Verzinkter Stahl, Mehrfach, Anprallschaden, Beidseitig, Bild:DEFORMIERTE SCHUTZPLANKE DURCH ANPRALLSCHADEN

DEFORMIERTE SCHUTZPLANKE DURCH ANPRALLSCHADEN

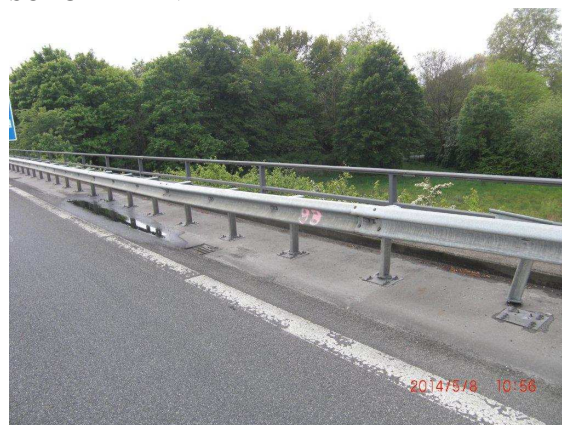
Pfosten der Distanzschutzplanke, Verzinkter Stahl, Mehrfach, Beschädigt durch Fremdeinwirkung, Bild:ABGERISSENER PFOSTEN DER SCHUTZPLANKE

ABGERISSENER PFOSTEN DER SCHUTZPLANKE

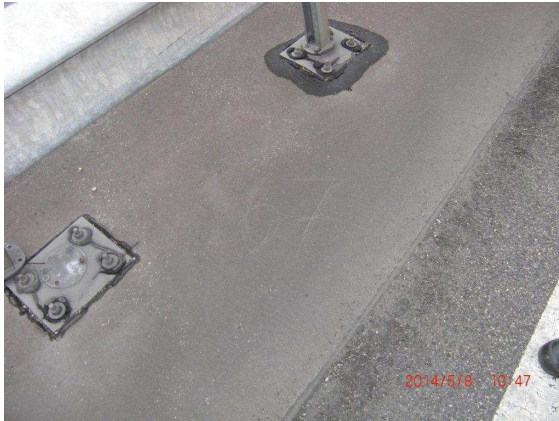
Pfosten der Distanzschutzplanke, Verzinkter Stahl, Mehrfach, Abgerissen, Bild:PFOSTEN VON FUßPLATTE ABGERISSEN

PFOSTEN VON FUßPLATTE ABGERISSEN

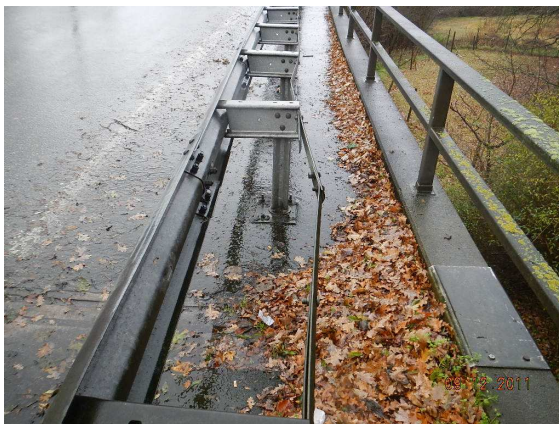
Spannband der Distanzschutzplanke, Stahl / Metall, Bereichsweise, Verformt, Beidseitig, Rampe Achse 18, unmittelbar über der Fahrbahnübergangskonstruktion, Bild:SPANNBAND

SPANNBAND

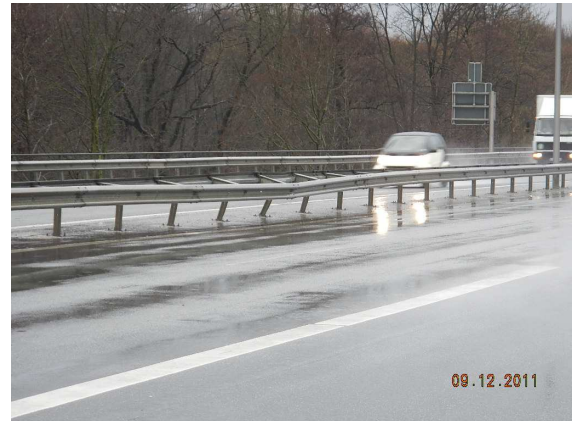
Doppelte Distanzschutzplanke ohne Aufsatz, Stahl / Metall, Mehrfach, Anprallschaden, Anzahl: 2 Stelle(n), Mitte längs am Bauwerk, Mitte quer, Verankerung der Doppelten Distanzschutzplanke zum Teil abgerissen, Bild:ANPRALLSCHADEN

ANPRALLSCHADEN

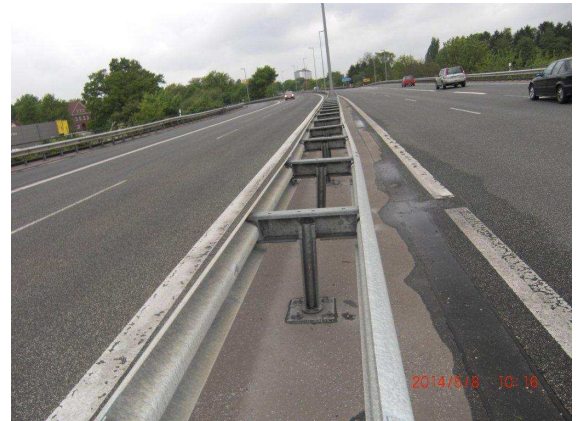
Planke der doppelten Distanzschutzplanke, Verzinkter Stahl, Mehrfach, Beschädigt durch Fremdeinwirkung, Bild:VERFORMTE SCHUTZPLANKE

VERFORMTE SCHUTZPLANKE

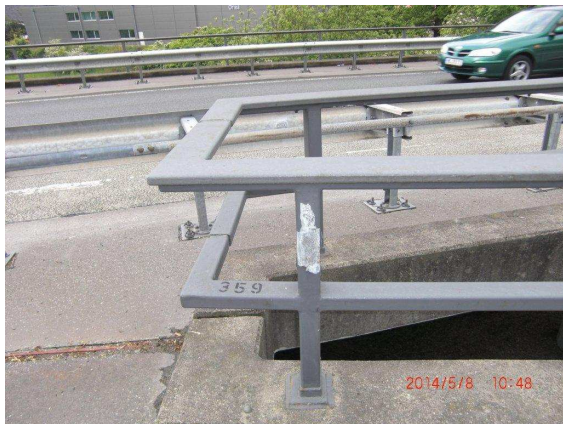
Holmgeländer mit Seil, mit einer Knieleiste oder mehreren Knieleisten, Beschichtung, Ausgeprägt, Abgeplatzte Beschichtung, Untergrund rostig, Bild:ABBLÄTTERNDE BESCHICHTUNG

ABBLÄTTERNDE BESCHICHTUNG

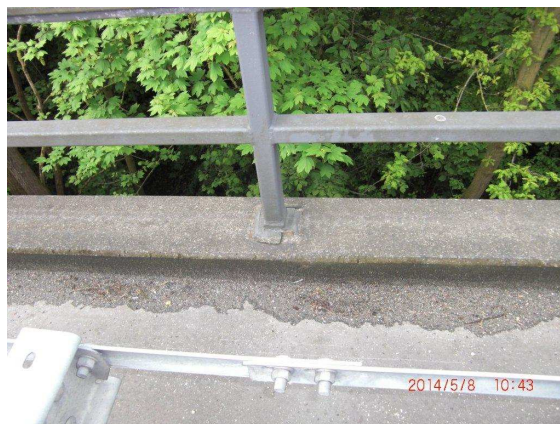
Unterstopfung, Mörtel, Häufig, Herausgebrochen, Beidseitig, unter dem Geländerpfostenfuß, auch auf den Rampen, Bild:HERAUSBRECHENDER MÖRTEL AM PFOSTENFUß

HERAUSBRECHENDER MÖRTEL AM PFOSTENFUß

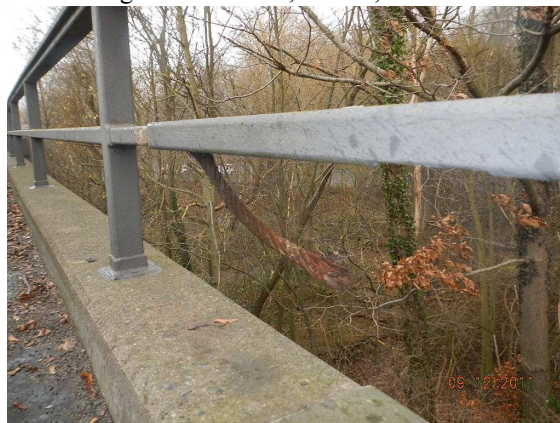
Seil des Geländers, Stahl / Metall, Eine Stelle, Gerissen, Am Anfang des Bauwerks, Rechts, Bild:SEIL

SEIL

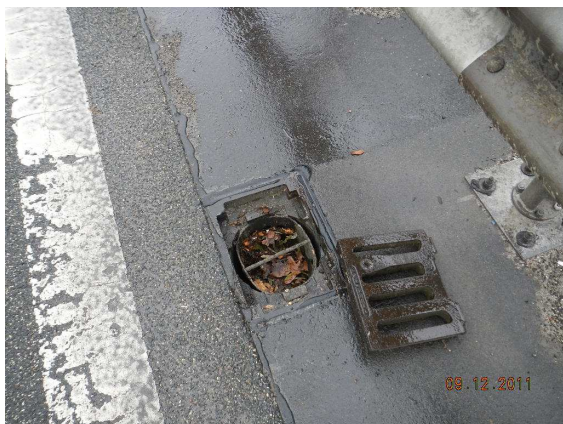
Rost des Ablaufes, Stahl / Metall, Alle, Nicht verschlossen, Beidseitig, Oben auf dem Bauwerk, Rost ohne Scharnier und Rostverriegelung, Bild:ROST

ROST

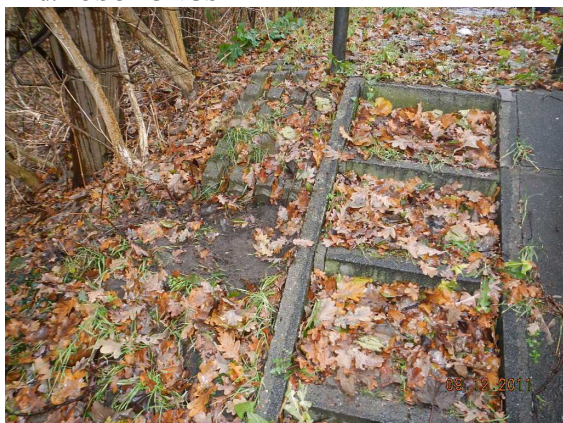
Böschungstreppe, Plattenbelag, Bereichsweise, Schmutzablagerung, Vorne und hinten am Bauwerk, Beidseitig, gering abgesackt, Bild:BÖSCHUNGSTREPPE

BÖSCHUNGSTREPPE

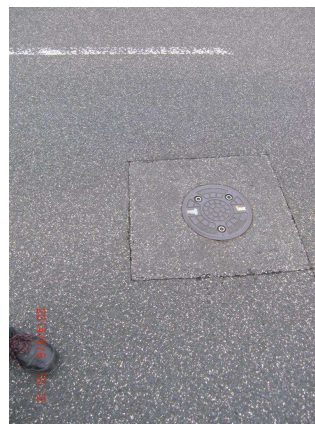
Fahrbahnbelag, Arbeitsfuge, Mehrfach, Offen, rechtwinkelig umlaufend um Messpunkte, Bild:FEHLENDER FUGENVERGUSS

FEHLENDER FUGENVERGUSS

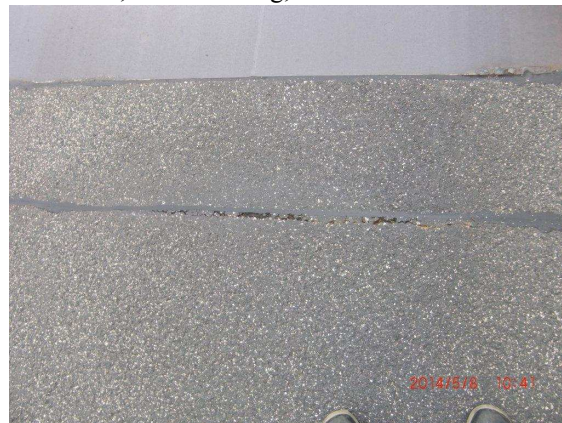
Fahrbahnbelag, Fugenfüllung der Arbeitsfuge quer, Vereinzelt, Unvollständig, Bild:FUGE ÖFFNET SICH

FUGE ÖFFNET SICH

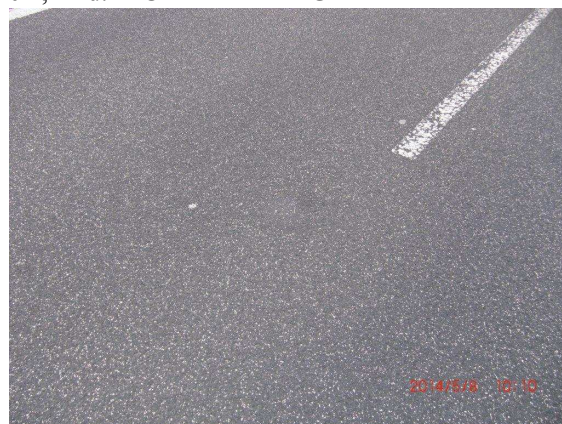
Fahrbahnbelag, Oberfläche, Vereinzelt, Blasen Höhe < 2 cm, Bild:BEULE IM BELAG

BEULE IM BELAG

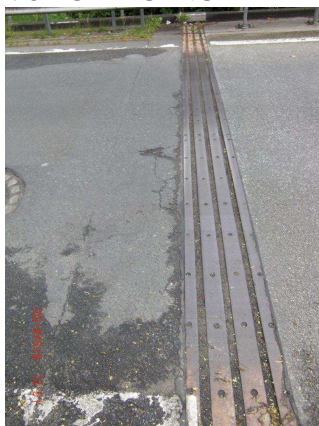
Fahrbahnbelag, Gussasphalt, Mehrfach, Ausbrüche im Belag, Am Ende des Bauwerks, Links, Rampen vor dem Fahrbahnübergang, Bild:AUSBRÜCHE IM BELAG VOR ÜBERGANG

AUSBRÜCHE IM BELAG VOR ÜBERGANG

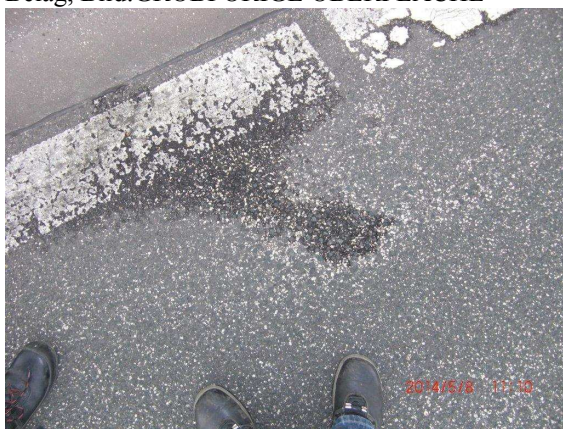
Fahrbahnbelag, Oberfläche, Punktuell, Verschleiß am Belag, Bild:GROBPORIGE OBERFLÄCHE

GROBPORIGE OBERFLÄCHE

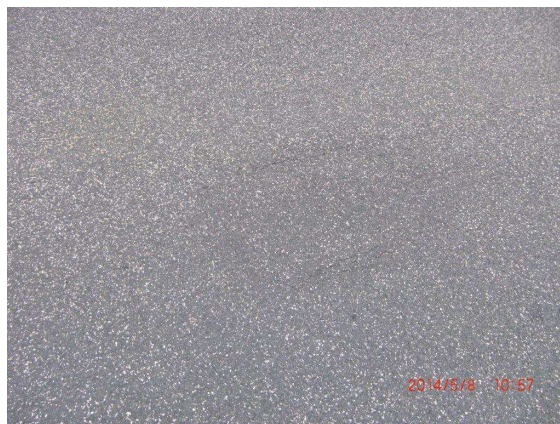
Fahrbahnbelag, Gussasphalt, Beginnend, Ringrisse, Bild:SCHADSTELLE MIT UMLAUFENDEM RISS

SCHADSTELLE MIT UMLAUFENDEM RISS

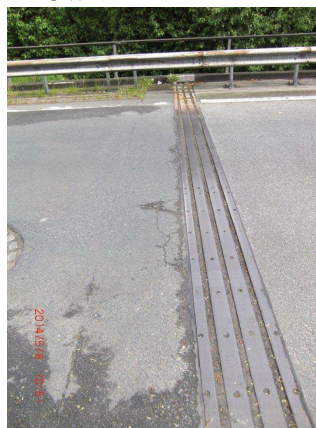
Fahrbahnbelag, Oberfläche, Bereichsweise, Risse mit Belagsausbrüchen, Hinter dem Bauwerk, Bild:AUSBRÜCHE IM BELAG HINTER DEM BAUWERK

AUSBRÜCHE IM BELAG HINTER DEM BAUWERK

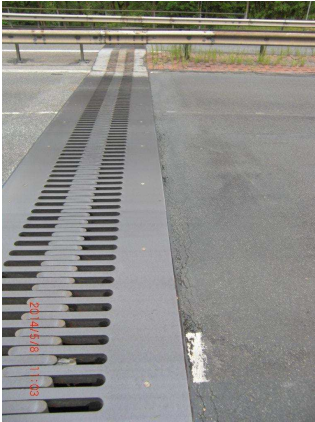
Fahrbahnbelag, Gussasphalt, Bereichsweise, Risse mit Belagsausbrüchen, Vor dem Bauwerk, vor der Übergangskonstruktion, Bild:RISSIGER BEREICH VOR DER ÜKO

RISSIGER BEREICH VOR DER ÜKO

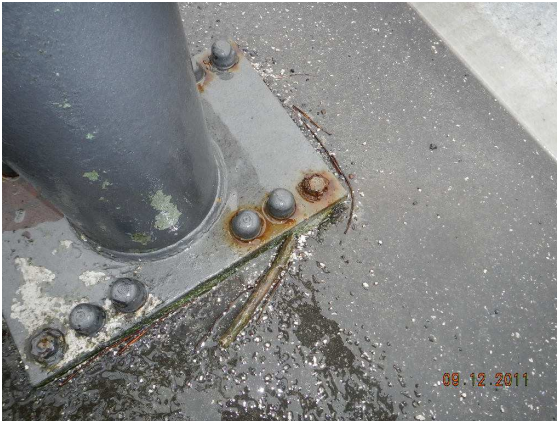
[47] S=0, V=0, D=2 EP BSP-ID 250-99  
Pfosten sonstiger Beschilderung, Schraube,  
Bereichsweise, Verrostet, Rampe Achse 23,  
Revisionsklappe fehlt, Bild:PFOSTEN  
VERKEHRSSCHILD

PFOSTEN VERKEHRSSCHILD

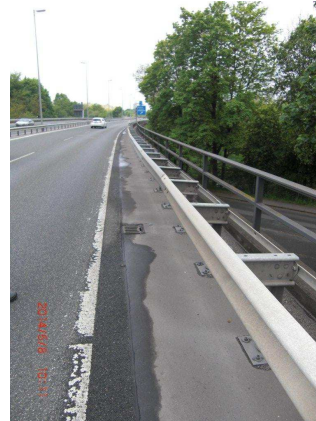
Fahrbahnmarkierung, Kunststoffe / Glas, Bereichsweise,  
Verwittert, Bild:MARKIERUNG FEHLT AM RAND  
UND IN DER MITTE

MARKIERUNG FEHLT AM RAND UND IN DER  
MITTE
