# Prüfbericht 2025 S1

nach DIN 1076

Bauwerksname **A 270 / Brückenstrang Blumenthal**  
Teilbauwerksname **Brückenhauptstrang Achse 0-17 mit Auf- und Abfahrt**  
Kreis **Bremen**  
Ort **Bremen-Blumenthal**  
Bauwerksrichtung **BAB 27 - Farge**  
Bauwerksart **Plattenbrücke**  
Tragfähigkeit **60 nach DIN 1072**  
Baujahr Überbau **1975** Baujahr Unterbau **1975** Traglastindex **V**

Prüfrichtung **BAB 27 - Farge**  
Prüfer **Thomas Müller**  
Prüfung vom **29.07.2025** bis **29.07.2025**

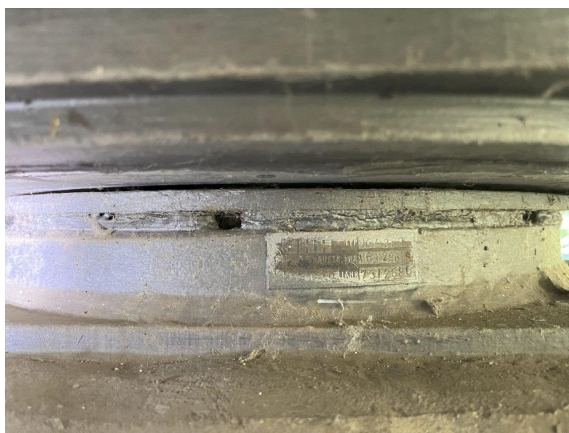
162\_2025

**[162]** S=0, V=0, D=0 BSP-ID 214-11

Gleitpalt, Ein Stück, Ohne Befund, Achse Nr. 21,  
Norden, Siehe Anlage, min. Gleitpalt gemessen mit 1,5  
mm
