# Prüfbericht 2024 H

nach DIN 1076

Bauwerksname A 270 / Brückenstrang Blumenthal  
Teilbauwerksname Brückenhauptstrang Achse 0-17 mit Auf- und Abfahrt  
Kreis Bremen  
Ort Bremen-Blumenthal  
Bauwerksrichtung BAB 27 - Farge  
Bauwerksart Plattenbrücke  
Tragfähigkeit 60 nach DIN 1072  
Baujahr Überbau 1975 Baujahr Unterbau 1975 Traglastindex V

Zustandsnote: 2,4

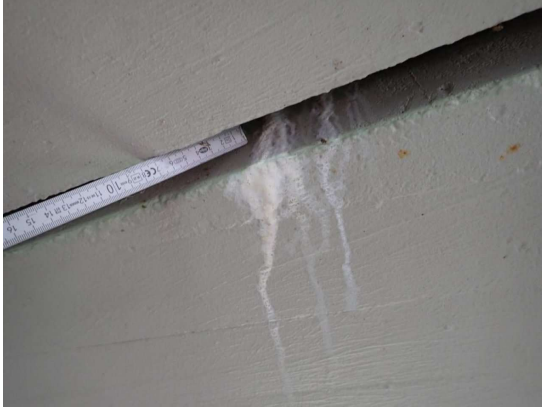
2024H\_SCHADEN\_134

[134] S=0, V=0, D=1 BSP-ID 002-09

Überbau, Beton, Gering, Aussinterung, Unterseite, An Fuge zu Rampe Süd

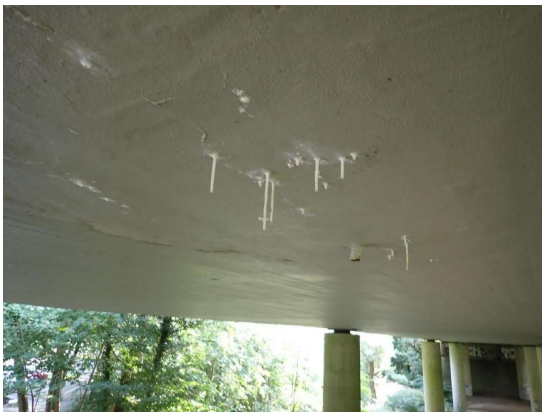
2024H\_SCHADEN\_128

[128] S=0, V=0, D=2 BSP-ID 002-09

Platte, Beton, Eine Stelle, Aussinterung, Fläche: 1,20 m<sup>2</sup>, 5-tes Feld, 7,00 m vom rechten Bauwerksrand, Unterseite

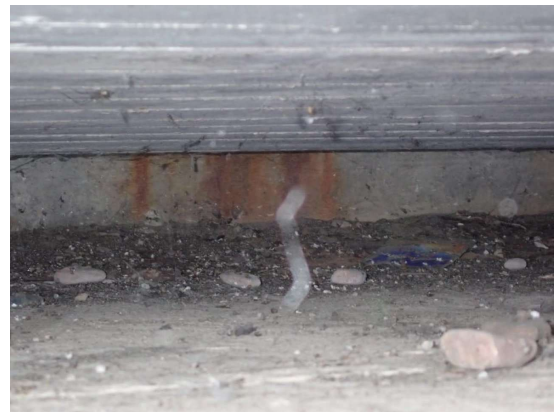
2024H\_SCHADEN\_157

[157] S=0, V=0, D=1 BSP-ID 021-15

Hintere Kammerwand, Beton, Mehrfach, Rostfahne, Hinten am Bauwerk, "Rampe Nord"

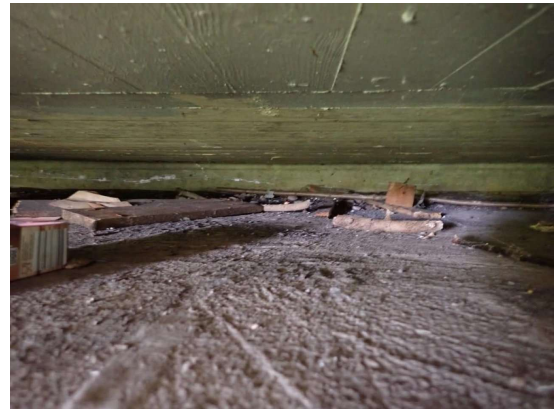
2024H\_SCHADEN\_139

[139] S=0, V=0, D=1 BSP-ID 020-04

Auflagerbank, Bereichsweise, Schmutzablagerung, Vorne und hinten am Bauwerk, + An "Rampe Nord"

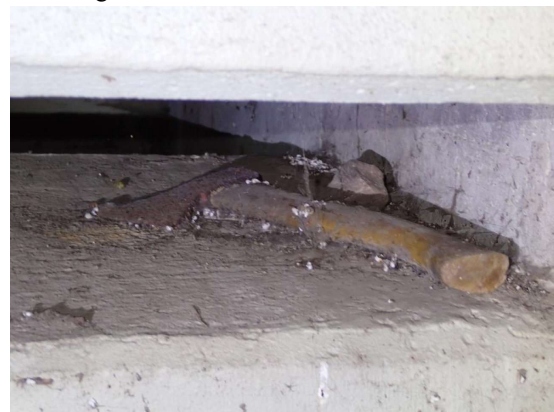
2024H\_SCHADEN\_150

[150] S=0, V=0, D=0 BSP-ID 020-01

Auflagerbank, Eine Stelle, Unzulässiges Lagergut, Widerlager vorn, Links, Handbeil

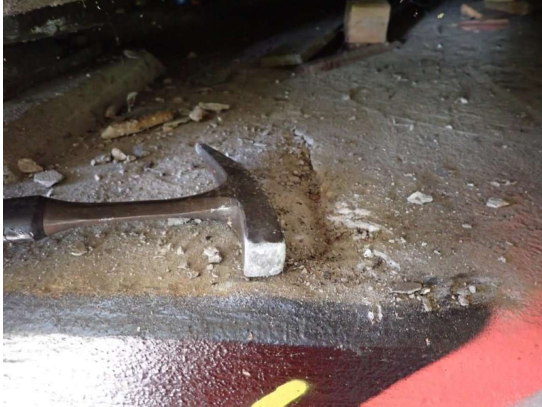
2024H\_SCHADEN\_138

[138] S=0, V=0, D=1 BSP-ID 021-08

Auflagerbank, Beton, Eine Stelle, Abplatzung mit freiliegender Bewehrung, Links, Rampe Süd

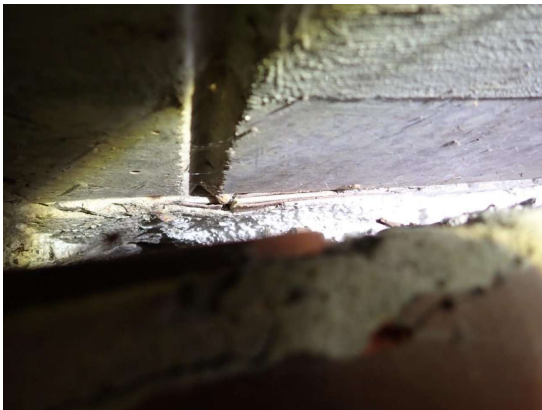
2024H\_SCHADEN\_141

[141] S=1, V=0, D=2 BSP-ID 021-04

Flügel, Schalungsreste an der Betonoberfläche, Bereichsweise, Nicht entfernt, Vorne am Bauwerk, Beidseitig, Oberseite, Im Übergang zur seitlichen Kammerwand  
 + An "Rampe Nord"

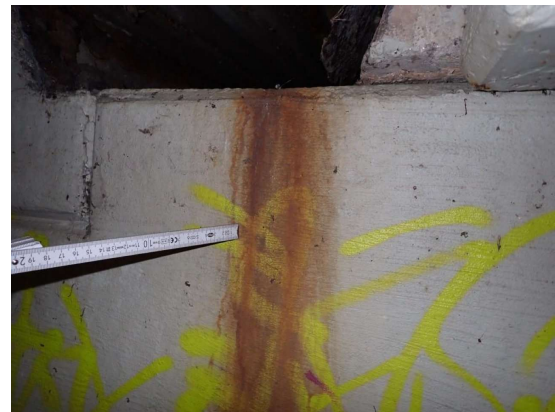
2024H\_SCHADEN\_160

[160] S=0, V=0, D=1 BSP-ID 021-15

Flügel, Beton, Eine Stelle, Rostfahne, Hinten am Bauwerk, Links, " Rampe Nord"

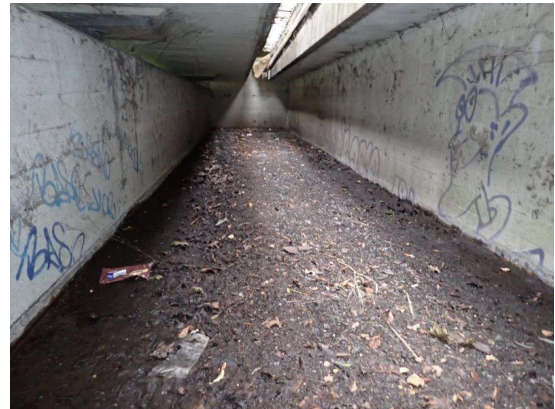
2024H\_SCHADEN\_148

[148] S=0, V=0, D=2 BSP-ID 020-05

Kammerboden Widerlager, Vollständig, Schmutzablagerung, Widerlager vorn

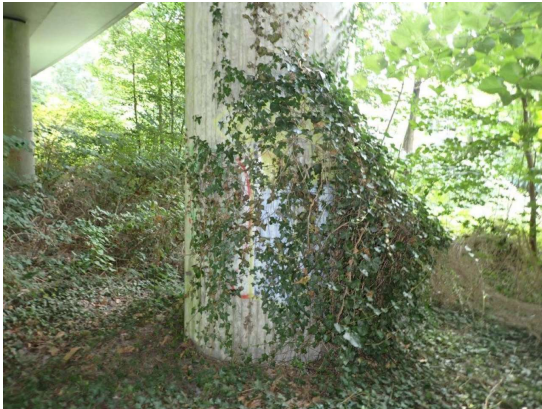
2024H\_SCHADEN\_129

[129] S=0, V=0, D=0 BSP-ID 020-01

Pfeilerschaft, Pfeiler als Vollquerschnitt, Eine Stelle, Prüfung behindert durch Bewuchs, Achse Nr. 4, Links, Unten

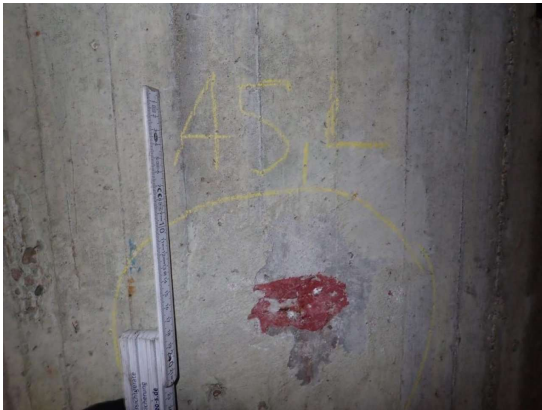
2024H\_SCHADEN\_125

**[125]** S=0, V=0, D=1 BSP-ID 021-08

Pfeilerschaft, Pfeiler als Vollquerschnitt, Betonersatzsystem, Eine Stelle, Abgeplatzt, Achse Nr. 5, Vorderseite, Links, Oben

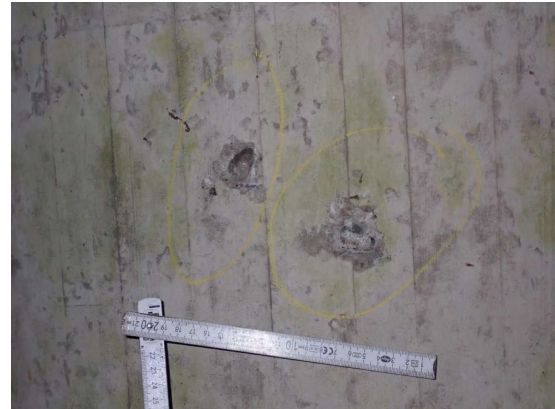
2024H\_SCHADEN\_130

**[130]** S=0, V=0, D=1 BSP-ID 021-08

Pfeilerschaft, Pfeiler als Vollquerschnitt, Beton, Punktuell, Abgeplatzt, Anzahl: 7 Stelle(n), Gesamter Unterbau,

Achse 5: 1X

Achse 6: 1X

Achse 16: 2X

Achse 17: 1X

Achse 21: 1X (Rampe Nord)

Achse 20: 1X (Rampe Nord)

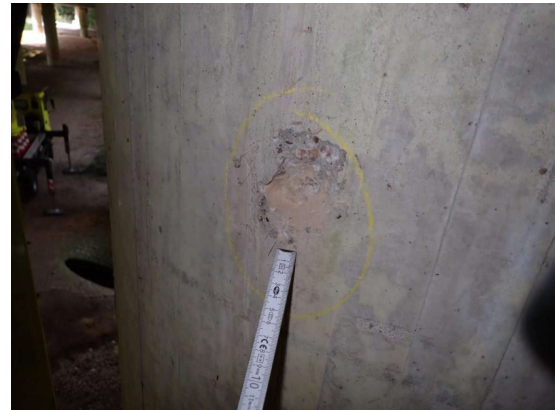
2024H\_SCHADEN\_131

**[131]** S=0, V=0, D=1 BSP-ID 021-08

Pfeilerschaft, Pfeiler als Vollquerschnitt, Beton, Eine Stelle, Abgeplatzt, Tiefe: 2,0 cm, Achse Nr. 1, Vorderseite, Rechts, Oben

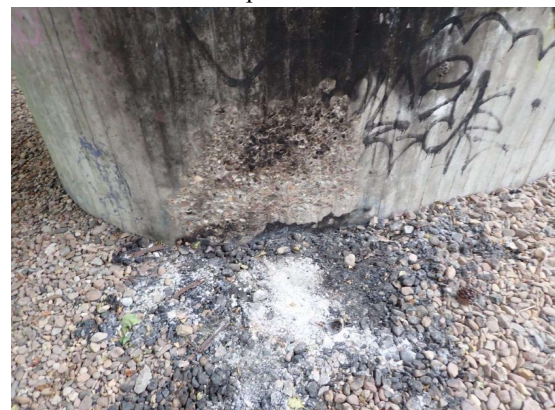
2024H\_SCHADEN\_136

**[136]** S=0, V=0, D=2 BSP-ID 021-08

Pfeilerschaft, Pfeiler als Vollquerschnitt, Beton, Eine Stelle, Abgeplatzt, Achse Nr. 15, Vorderseite, Unten, Brandschaden an Rampe Süd

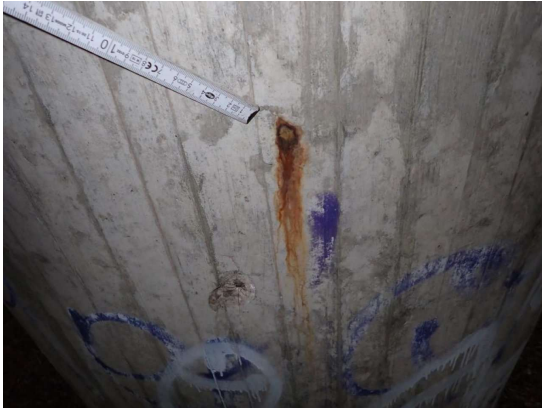
2024H\_SCHADEN\_156

[156] S=0, V=0, D=1 BSP-ID 021-15

Pfeilerschaft, Pfeiler als Vollquerschnitt, Beton, Vereinzelt, Rostfahne, Anzahl: 4 Stelle(n),

Achse 6: 2X

Achse 16: 1X

Achse 17: 1X

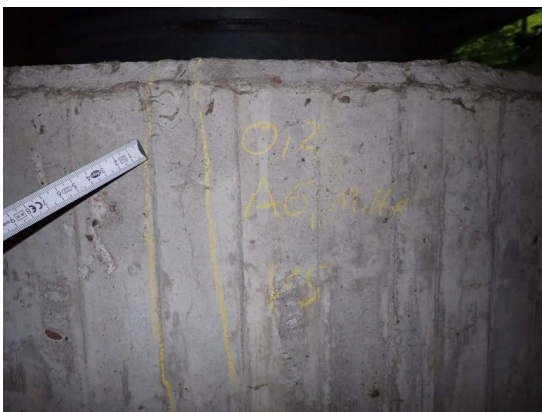
2024H\_SCHADEN\_122

[122] S=0, V=0, D=1 BSP-ID 025-02

Pfeilerschaft, Pfeiler als Vollquerschnitt, Beton, Punktuell, Längsrisse Rissbreite 0,1 - < 0,2 mm, Anzahl: 2 Stück, Achse Nr. 6, Vorderseite, Mitte quer, Oben

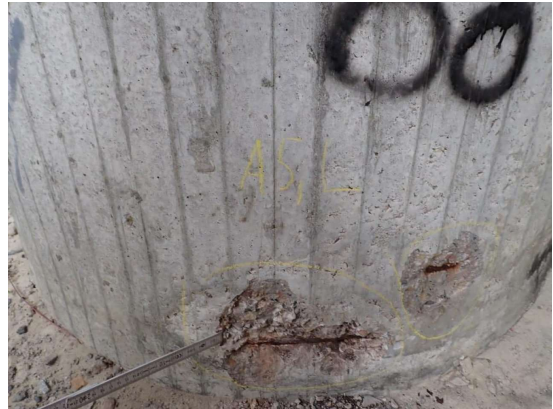
2024H\_SCHADEN\_127

[127] S=0, V=0, D=2 BSP-ID 021-08

Pfeilerschaft, Pfeiler als Vollquerschnitt, Beton, Gering, Abplatzung mit freiliegender Bewehrung, Achse Nr. 5, Links, Unten

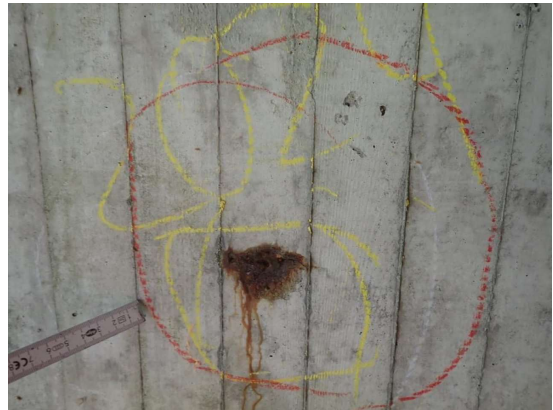
2024H\_SCHADEN\_133

[133] S=0, V=0, D=1 BSP-ID 021-08

Pfeilerschaft, Pfeiler als Vollquerschnitt, Beton, Eine Stelle, Abplatzung mit freiliegender Bewehrung, Achse Nr. 15, Rückseite, Mitte hoch

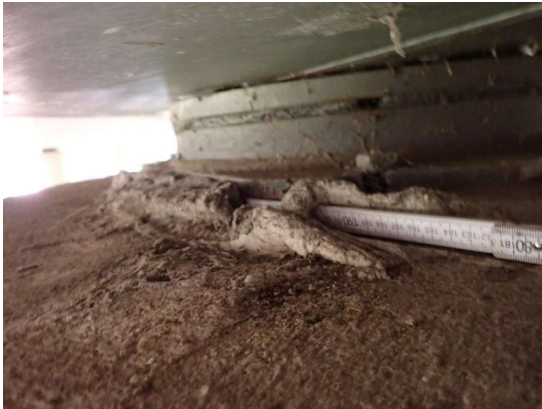
2024H\_SCHADEN\_132

[132] S=0, V=0, D=1 BSP-ID 214-04

Unterstopfung, Mörtel, Eine Stelle, Fehlstelle, Anzahl: 1 Stück, Achse Nr. 1, Mitte quer

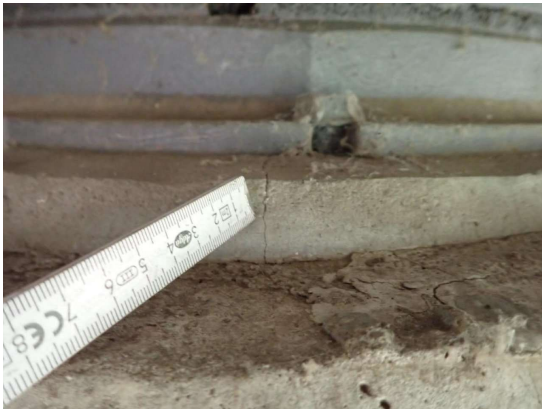
2024H\_SCHADEN\_123

[123] S=0, V=0, D=1 BSP-ID 214-04

Unterstopfung, Mörtel, Punktuell, Rissig, Anzahl: 2 Stück, Achse Nr. 5

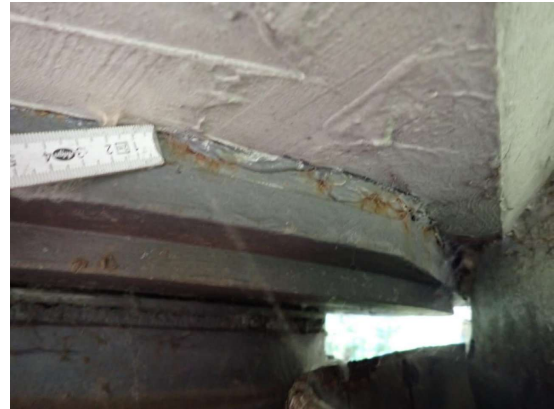
2024H\_SCHADEN\_155

[155] S=0, V=0, D=1 BSP-ID 214-08

Lagerplatte oben, Stahl / Metall, Beginnend, Angerostet, Anzahl: 3 Stück,

Achse 2: 1X

Achse 4: 1X

Achse 20: 1X

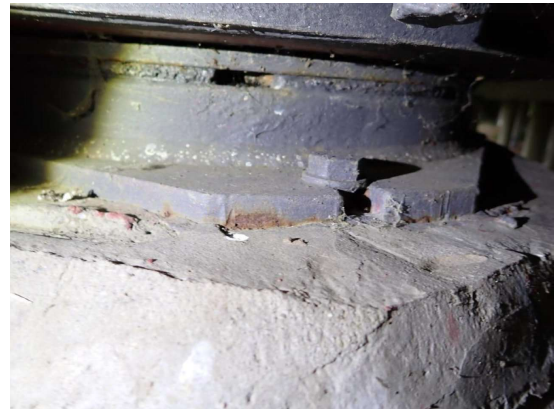
2024H\_SCHADEN\_153

[153] S=0, V=0, D=1 BSP-ID 214-08

Lagerplatte unten, Stahl / Metall, Punktuell, Angerostet, Anzahl: 15 Stück

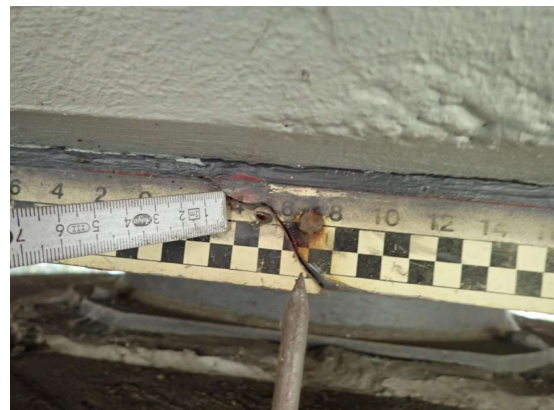
2024H\_SCHADEN\_121

[121] S=0, V=0, D=0 BSP-ID 214-01

Anzeigevorrichtung, Vereinzelt, Schadhaf, Anzahl: 5 Stück, Unterseite

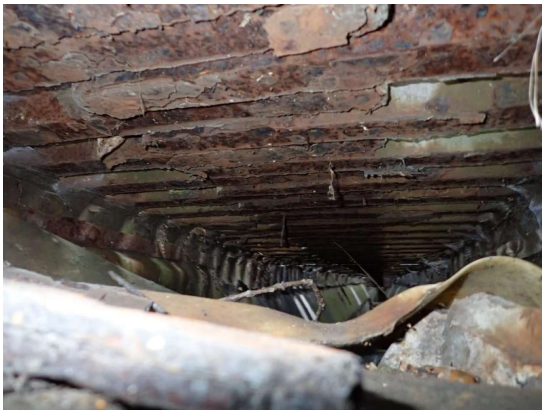
2024H\_SCHADEN\_29

[29] S=0, V=0, D=2 BSP-ID 226-13

Fingerkonstruktion (verzahnte Fuge), Stahl / Metall, Ausgeprägt, Verrostet mit Blattrostbildung, Am Anfang des Bauwerks, Unterseite, Achse 0, Oberseite stellenweise angerostet.

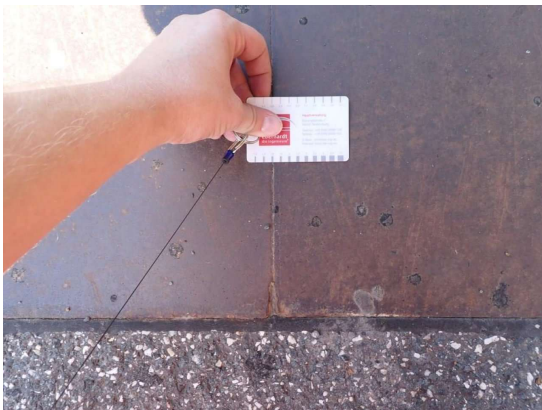
2024H\_SCHADEN\_120

[120] S=1, V=0, D=2 BSP-ID 226-18

Fingerkonstruktion (verzahnte Fuge), Stahl / Metall, Eine Stelle, Gerissen, Anzahl: 1 Stelle(n), Am Anfang des Überbaus, Hauptfahrstreifen rechts, Oben auf dem Bauwerk, FaRi Bremen-Lesum

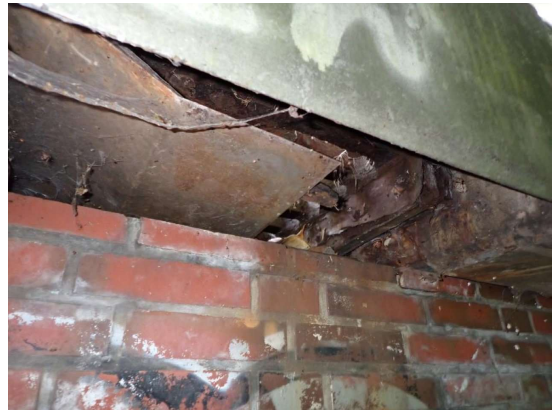
2024H\_SCHADEN\_143

[143] S=1, V=0, D=2 BSP-ID 226-13

Verankerung, Stahl / Metall, Bereichsweise, Verrostet mit Querschnittsschwächung, Widerlager vorn, Beidseitig,

+ im Kappenbereich unterseitig nicht verschlossen

+ Beton im Gesims rissig und abgeplatzt

+ Auch an "Rampe Nord"

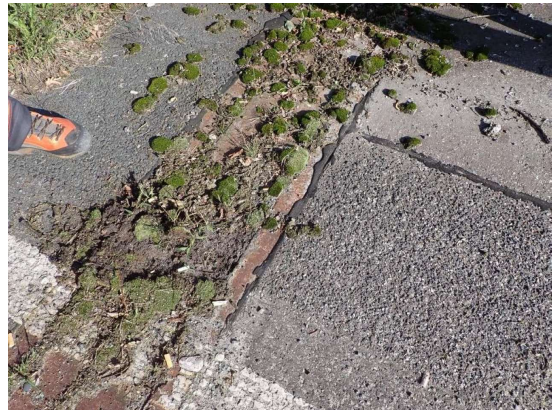
2024H\_SCHADEN\_89

[89] S=0, V=0, D=1 BSP-ID 226-01

Stahllamellenkonstr. mit Kunststoffhohlpr. mit Traversen in Brückenlängsr., Ausgeprägt, Schmutzablagerung, Vorne und hinten am Bauwerk, Beidseitig, Achse 0 und Rampen Achse 18, 23

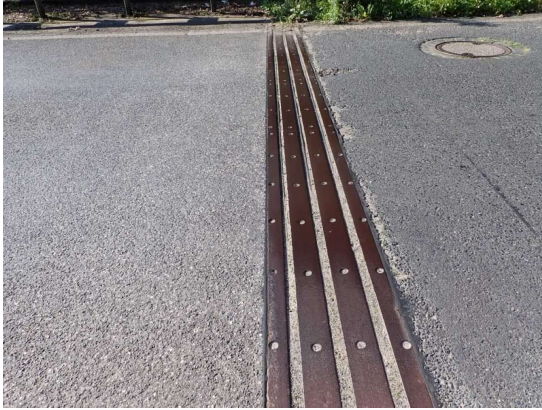
2024H\_SCHADEN\_25

[25] S=0, V=0, D=1 BSP-ID 226-12

Stahllamellenkonstr. mit Kunststoffhohlpr. mit Traversen in Brückenlängsr., Stahl / Metall, Stellenweise, Angerostet, Am Ende des Bauwerks, Beidseitig, Oben, Auf- und Abfahrt Achse 18 und 23.

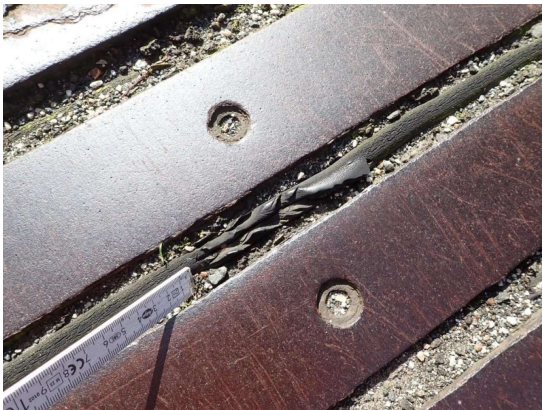
2024H\_SCHADEN\_105

[105] S=0, V=1, D=2 BSP-ID 224-02

Dehnprofil / Elastomer, Gummi, Mehrfach, Schadhaf, Anzahl: 6 Stück, Anzahl: 6 Stelle(n) insgesamt für beide Stahllamellenübergänge

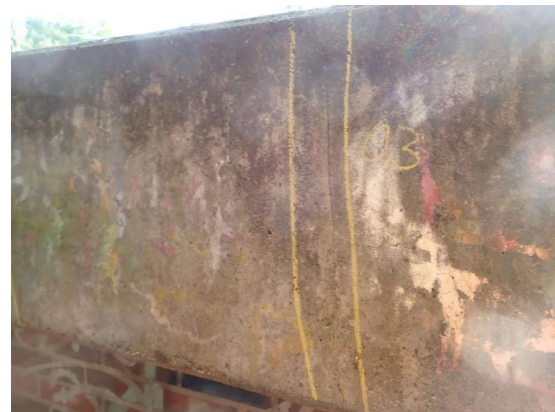
2024H\_SCHADEN\_147

[147] S=0, V=0, D=1 BSP-ID 230-04

Senkrechte Fläche des Gesimses, Beton, Punktuell, Rissbreite 0,2 - < 0,4 mm, Anzahl: 3 Stück, Widerlager vorn, Rechts

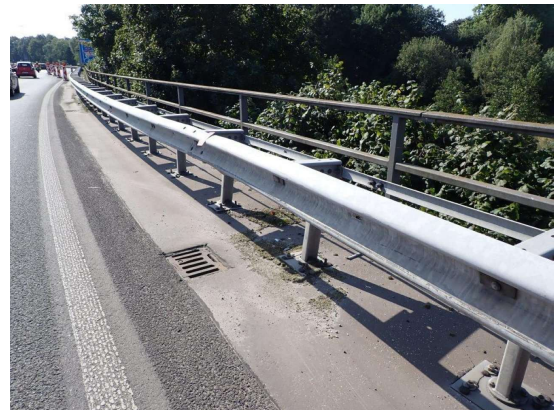
2024H\_SCHADEN\_140

[140] S=0, V=1, D=1 BSP-ID 232-11

Einfache Distanzschutzplanke, Bereichsweise, Anprallschaden, Hinten am Bauwerk, Links, Am Anfang der Rampe Süd

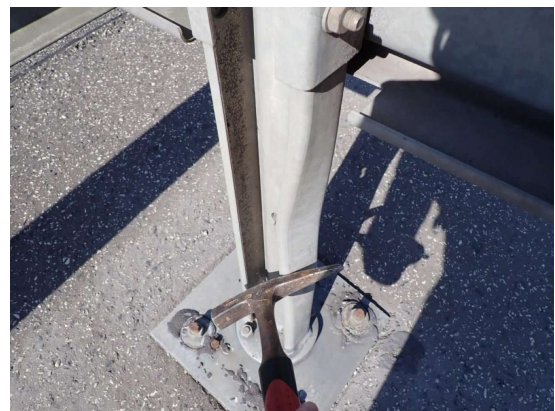
2024H\_SCHADEN\_116

[116] S=0, V=2, D=0 BSP-ID 232-12

Pfosten der Distanzschutzplanke, Verzinkter Stahl, Mehrfach, Beschädigt durch Fremdeinwirkung, + Mittelstreifen

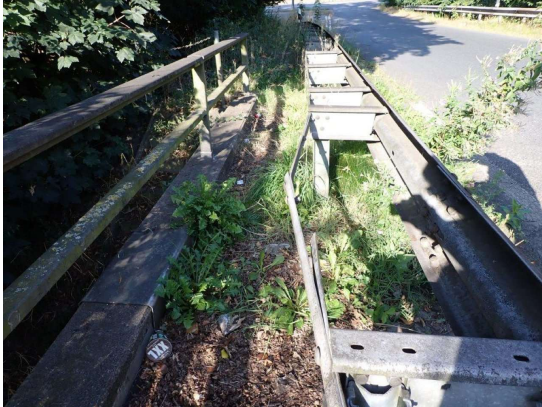
2024H\_SCHADEN\_39

[39] S=1, V=0, D=2 BSP-ID 232-14

Spannband der Distanzschutzplanke, Stahl / Metall, Bereichsweise, Verformt, Beidseitig, Rampe Achse 18, unmittelbar über der Fahrbahnübergangskonstruktion

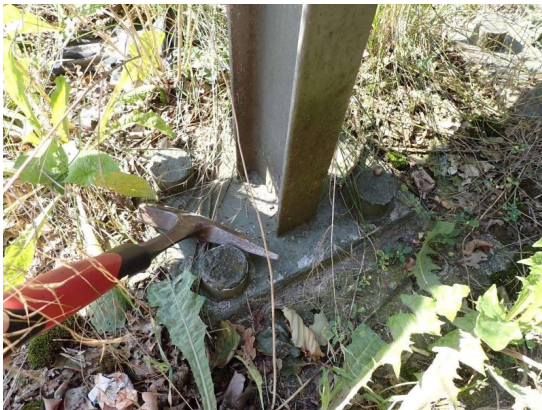
2024H\_SCHADEN\_97

[97] S=0, V=0, D=1 BSP-ID 232-16

Verankerung der Distanzschutzplanke, Stahl / Metall, Vereinzelt, Bauweise veraltet, Am Ende des Bauwerks, Links, Verankerungsschrauben einbetoniert, Rampe Achse 18

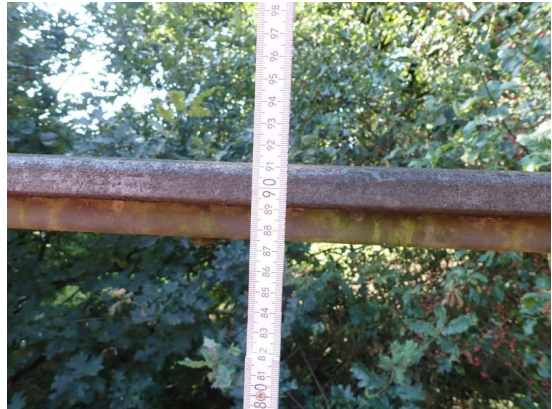
2024H\_SCHADEN\_135

[135] S=0, V=1, D=0 BSP-ID 231-10

Geländer mit Seil, Gesamtes Bauteil, Höhe zu gering, Höhe: 90,0 cm

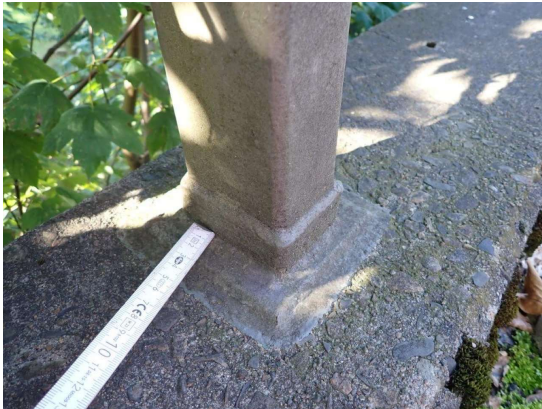
2024H\_SCHADEN\_44

[44] S=0, V=0, D=1 BSP-ID 231-21

Entwässerungsöffnung des Pfostens, Alle, Fehlt, Beidseitig, und auf den Rampen

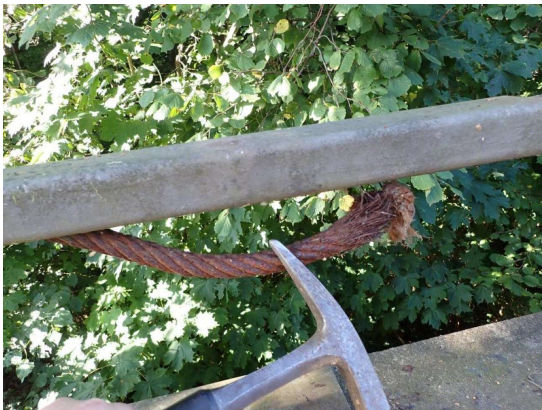
2024H\_SCHADEN\_90

**[90]** S=0, V=2, D=0 EP BSP-ID 231-07  
 Seil des Geländers, Stahl / Metall, Vereinzelt, Gerissen,  
 Anzahl: 2 Stelle(n), Am Anfang des Bauwerks,  
 Rechts, Im Knieholm ca. in Achse 5 und im Knieholm  
 ca. in Achse 10.

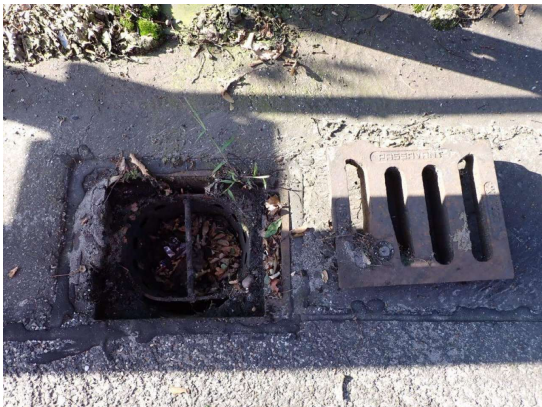
2024H\_SCHADEN\_91

**[91]** S=0, V=2, D=0 BSP-ID 252-13  
 Rost des Ablaufes, Stahl / Metall, Alle, Nicht  
 verschlossen, Beidseitig, Oben auf dem Bauwerk, Rost  
 ohne Scharnier und Rostverriegelung

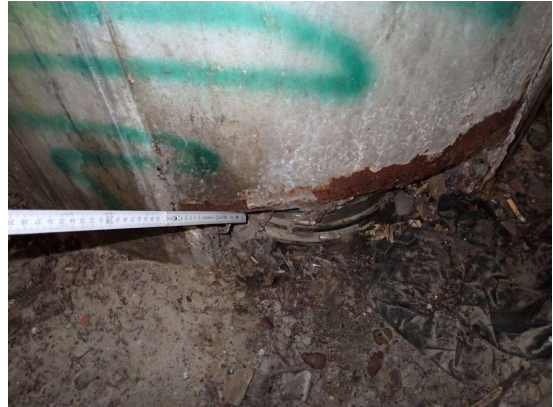
2024H\_SCHADEN\_126

**[126]** S=0, V=0, D=1 BSP-ID 252-16

Falleitung, Abdeckung, Eine Stelle, Fehlt, Achse Nr.  
 5, Mitte quer, Unten, 20 cm Abdeckblech der  
 Falleitung fehlen unten

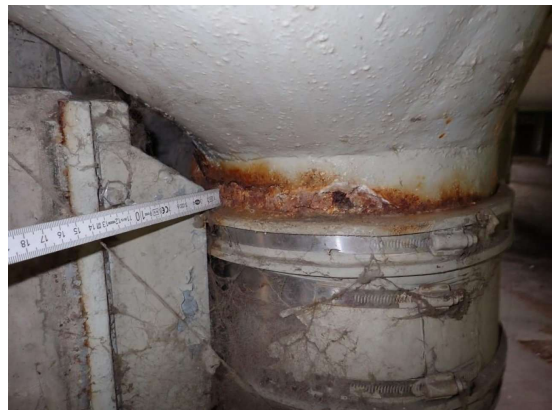
2024H\_SCHADEN\_124

**[124]** S=0, V=0, D=1 BSP-ID 252-07

Rohr der Falleitung, Stahl / Metall, Mehrfach,  
 Abgeplatzte Beschichtung, Untergrund rostig, Achse  
 Nr. 5, Quer durchgehend, + Fallrohrstützen rostig +  
 teilweise unten mit Blattrost

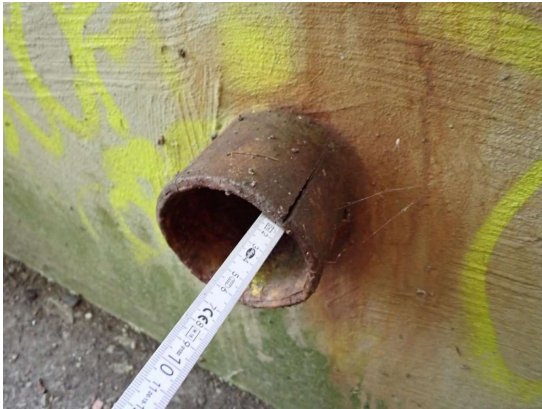
2024H\_SCHADEN\_137

[137] S=0, V=0, D=1 BSP-ID 252-07

Flügel, Auslaufrohr der Entwässerungsrinne auf der Auflagerbank, Stahl / Metall, Punktuell, Verrostet, Hinten am Bauwerk, Links, Rampe Süd verrostet Rampe Nord gebrochen

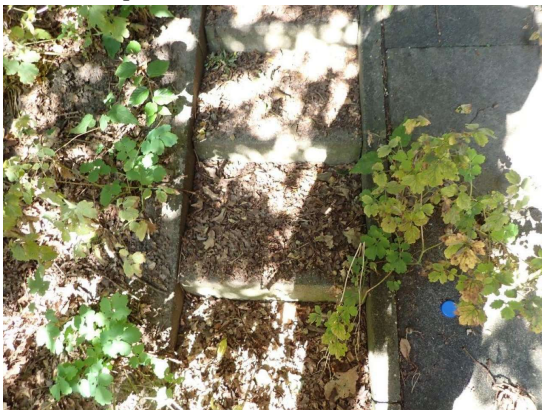
2024H\_SCHADEN\_96

[96] S=0, V=0, D=1 BSP-ID 251-02

Böschungstreppe, Plattenbelag, Bereichsweise, Schmutzablagerung, Vorne und hinten am Bauwerk, Beidseitig, gering abgesackt und bewachsen + An "Rampe Nord"

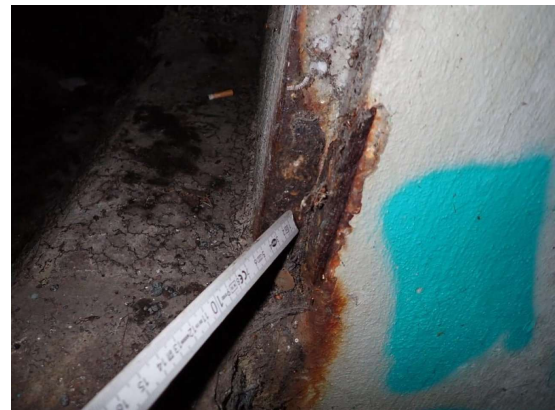
2024H\_SCHADEN\_151

[151] S=0, V=0, D=1 BSP-ID 254-04

Widerlager, Rahmen der Besichtigungstür, Stahl / Metall, Punktuell, Verrostet mit Blattrostbildung, Widerlager vorn

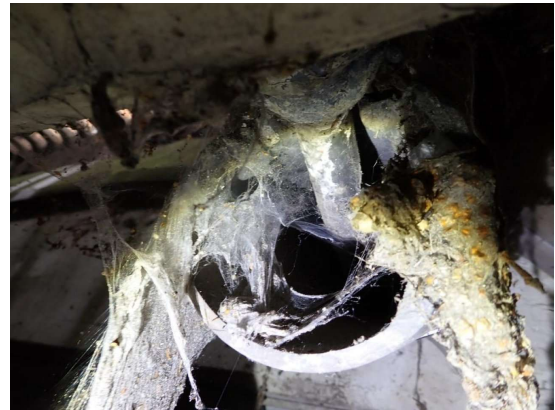
2024H\_SCHADEN\_149

[149] S=0, V=0, D=1 BSP-ID 261-11

Innenraum Widerlager, Leerrohre, Kunststoffe / Glas, Eine Stelle, Gebrochen / abgebrochen, Widerlager vorn

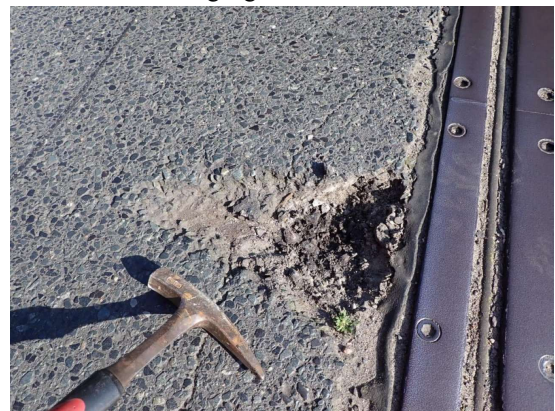
2024H\_SCHADEN\_26

[26] S=0, V=2, D=2 BSP-ID 241-13

Fahrbahnbelag, Gussasphalt, Mehrfach, Ausbrüche im Belag, Am Ende des Bauwerks, Links, Rampen vor dem Fahrbahnübergang

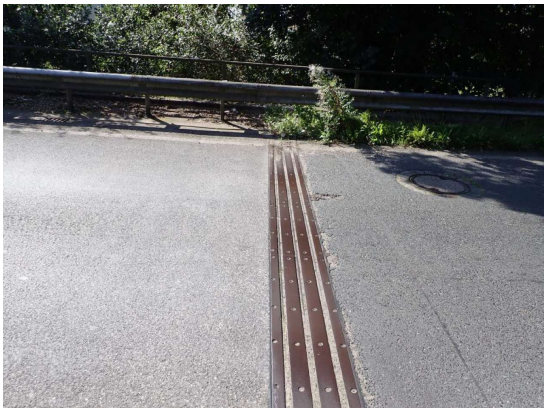
2024H\_SCHADEN\_111

[111] S=0, V=0, D=2 BSP-ID 241-15

Fahrbahnbelag, Oberfläche, Bereichsweise, Risse mit Belagsausbrüchen, Hinter dem Bauwerk

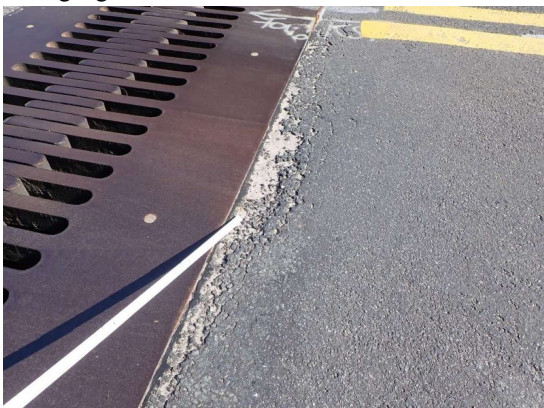
2024H\_SCHADEN\_112

[112] S=0, V=0, D=2 BSP-ID 241-15

Fahrbahnbelag, Gussasphalt, Bereichsweise, Risse mit Belagsausbrüchen, Vor dem Bauwerk, vor der Übergangskonstruktion

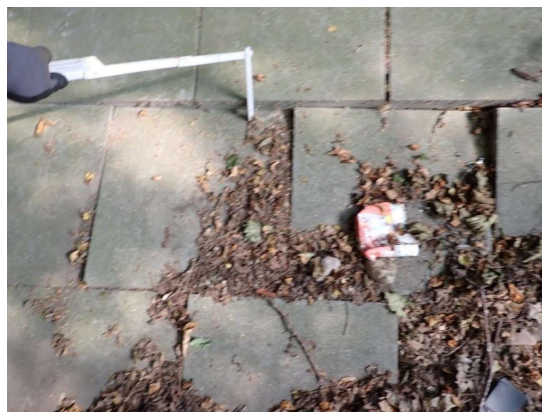
2024H\_SCHADEN\_152

[152] S=0, V=1, D=1 BSP-ID 251-05

Befestigte Fläche, Plattenbelag, Bereichsweise, 2 - 5 cm abgesackt / gesetzt, Fläche: 2,00 m2, Widerlager vorn, Links, Unten

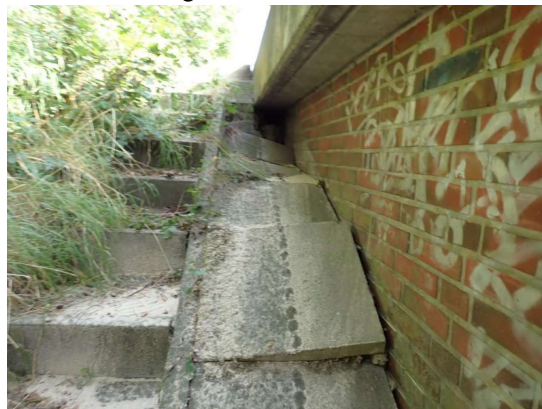
2024H\_SCHADEN\_146

[146] S=0, V=1, D=1 BSP-ID 251-05

Böschungspflaster im Bereich des Widerlagers, Plattenbelag, Eine Stelle, Abgesackt / Setzung, Anzahl: 4 Stück, Widerlager vorn, Rechts

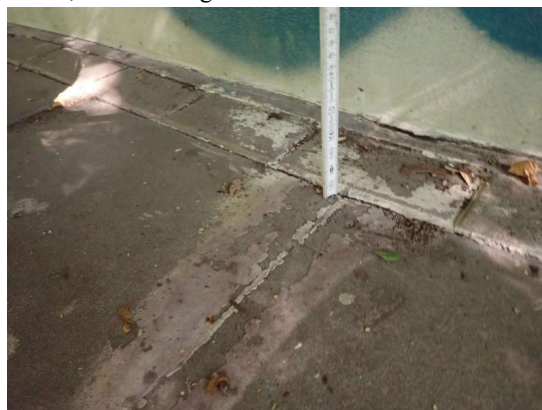
2024H\_SCHADEN\_144

[144] S=0, V=1, D=1 BSP-ID 251-05

Berne im Bereich des Widerlagers, Pflasterstein, Punktuell, Abgesackt / Setzung, Widerlager vorn, Links, + 3 Platten geborchen

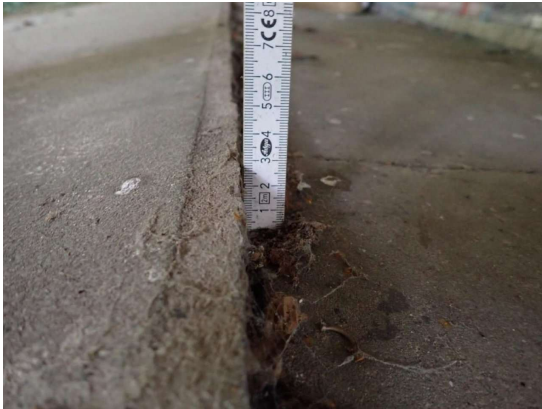
2024H\_SCHADEN\_158

[158] S=0, V=1, D=1 BSP-ID 251-05

Auflagerbank, Berme im Bereich des Widerlagers,  
Pflasterstein, Bereichsweise, 2 - 5 cm abgesackt /  
gesetzt, Hinten am Bauwerk, "Rampe Nord"

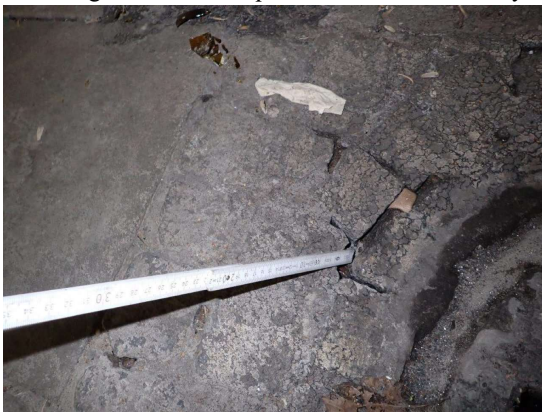
2024H\_SCHADEN\_145

[145] S=0, V=0, D=1 BSP-ID 251-06

Rinne / Kaskade im Bereich des Widerlagers,  
Pflasterverfugung, Eine Stelle, Ausgewaschen,  
Widerlager vorn, Mitte quer, im Bereich des Gullys
