# Prüfbericht 2021 E

nach DIN 1076

Bauwerksname **A 270 / Brückenstrang Blumenthal**  
Teilbauwerksname **Brückenhauptstrang Achse 0-17 mit Auf- und Abfahrt**  
Kreis **Bremen**  
Ort **Bremen-Blumenthal**  
Bauwerksrichtung **BAB 27 - Farge**  
Bauwerksart **Plattenbrücke**  
Tragfähigkeit **60 nach DIN 1072**  
Baujahr Überbau **1975** Baujahr Unterbau **1975** Traglastindex **V**

Prüfrichtung **BAB 27 - Farge**  
Prüfer **Martin Mathea B.Sc.**  
Prüfung vom **07.10.2021** bis **07.10.2021**

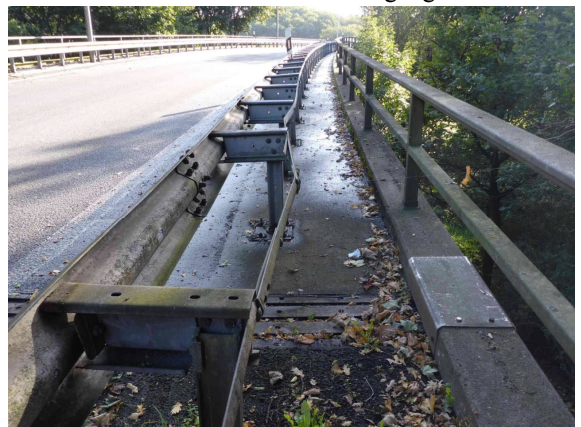
SPANNBAND

[39] S=1, V=0, D=2 EP BSP-ID 232-14  
 Spannband der Distanzschutzplanke, Stahl / Metall, Bereichsweise, Verformt, Beidseitig, Rampe Achse 18, unmittelbar über der Fahrbahnübergangskonstruktion
