## A5 BW 6617-508 Ufg Wiesenweg bei Sandhausen (ADAC)

**Betriebskilometer** 581+794

**Baujahr** 1935

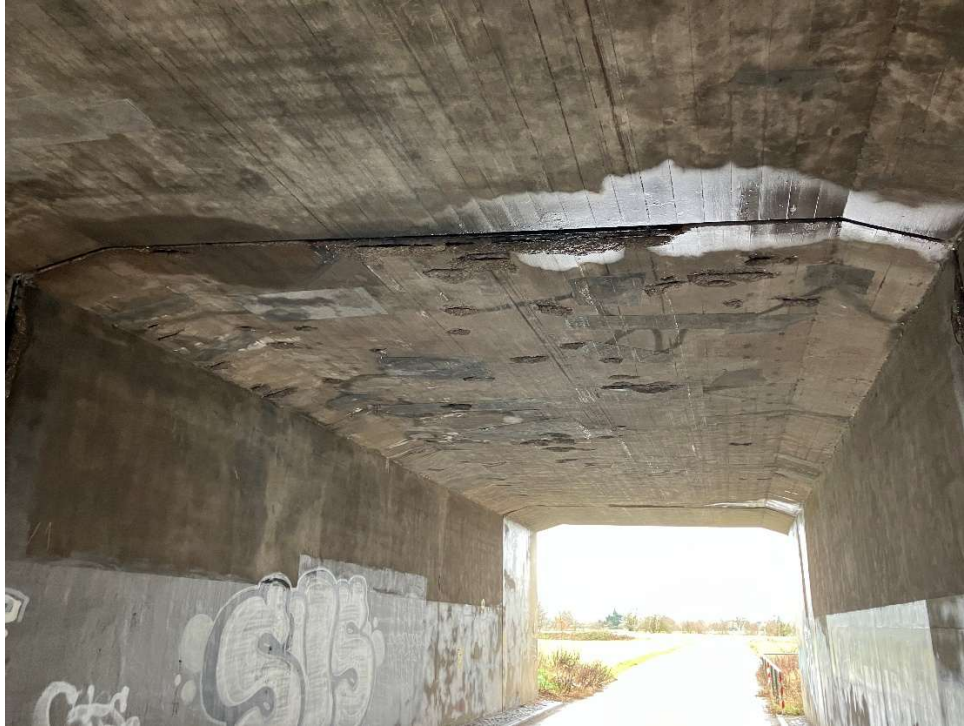
Überbau - Schadstellen

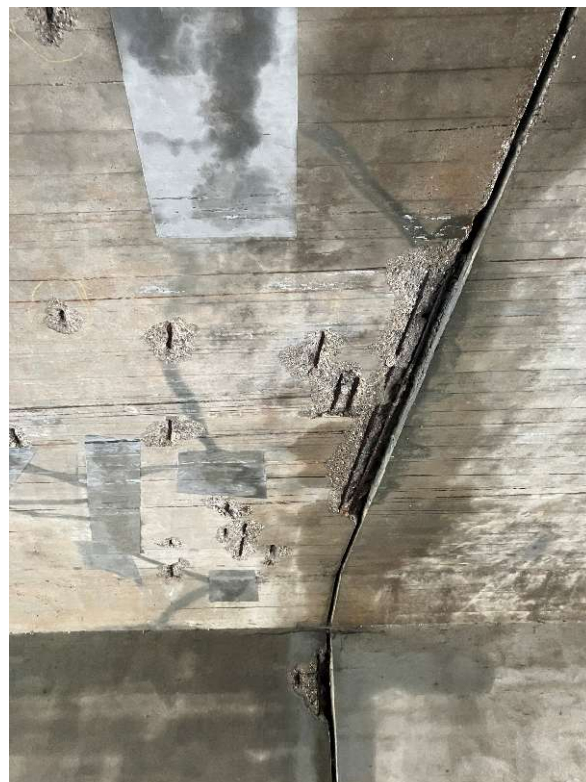
Überbau - Schadstellen
