| Baujahr | 1935 |

Das Unterföhrungsbauwerk der A 5 ist über den bestehenden Wirtschaftsweg zu erreichen

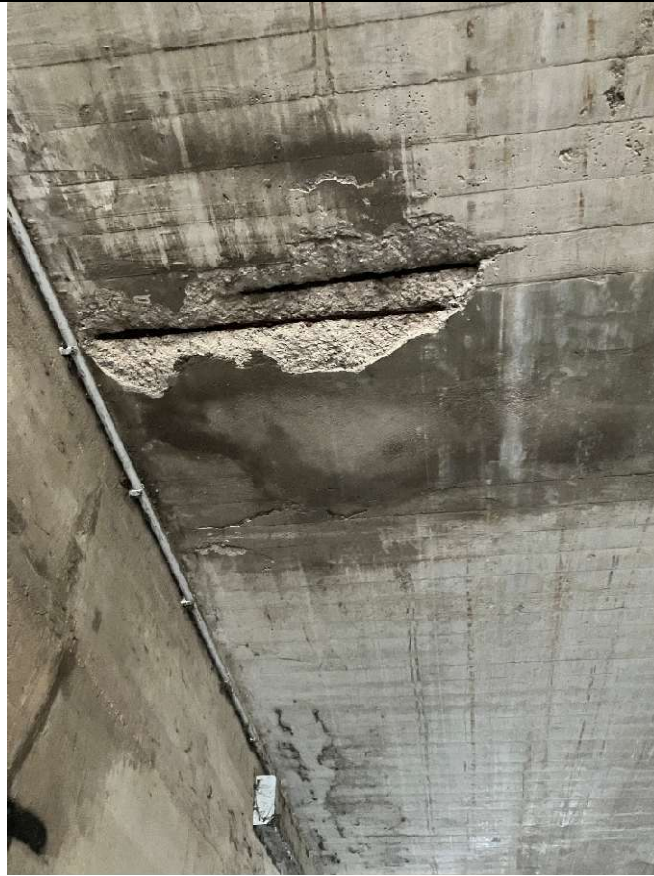
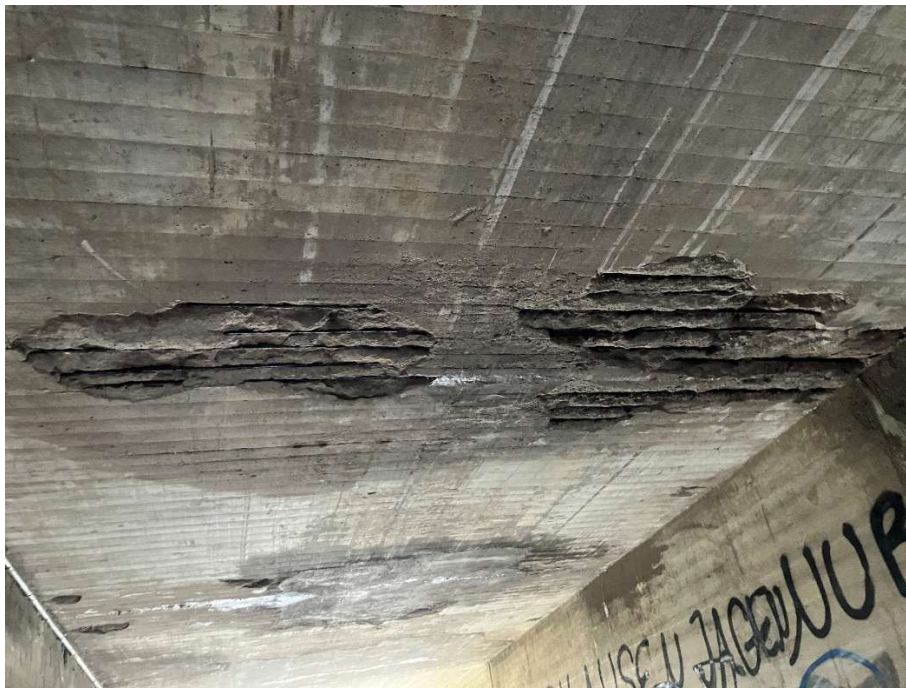
Überbau Schadstellen

- Widerlager, Flügelwände und Kappen nach Schadstellen absuchen, markieren und dokumentieren
- Schadstellen instand setzen
- Risse  $> 0,2$  mm verpressen und verschließen
- Abläufe im Überbau instand setzen, sowie dazugehörige Abdichtungs- und Asphaltarbeiten im Bereich der Abläufe
- Kappenquerfugen erneuern
- OS-C Beschichtung an Widerlagern aufbringen

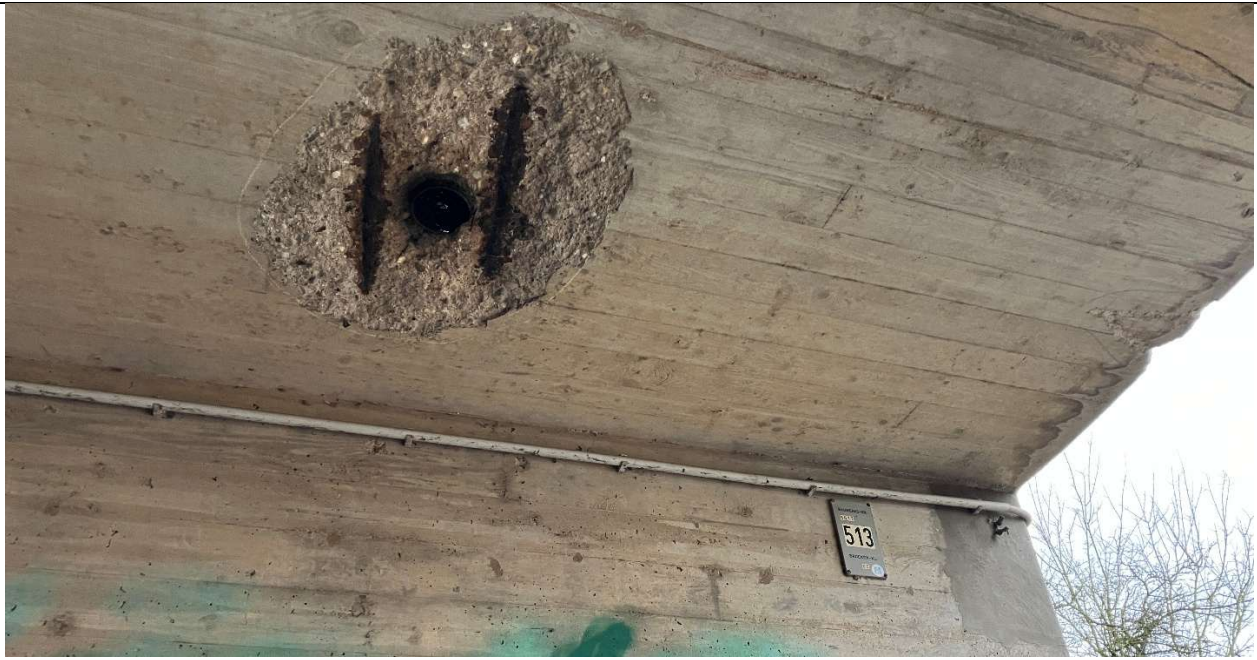
Entwässerung Schadstellen

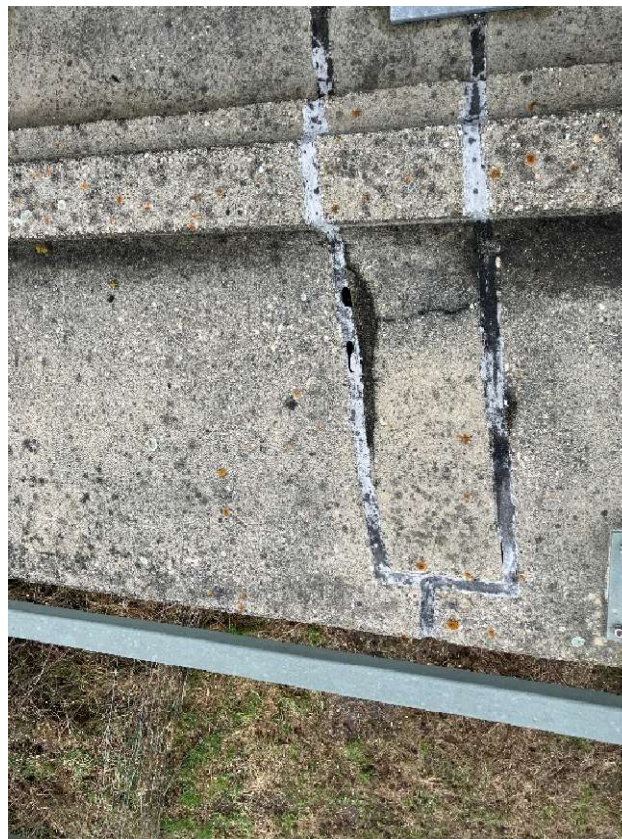
Außenkappen Schadhafte Fugen
