## A61 BW 6617-564 Ufg Neuer Kraichbach u WiWeg

**Betriebskilometer** 386+160

**Baujahr** 1972

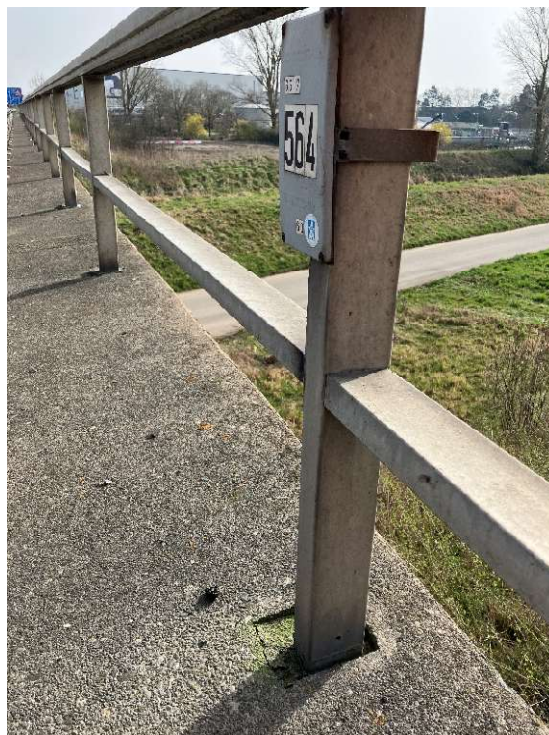
Geländer – Vergussmaße fehlt/Schadhaft

- Es wird nur der Teilbereich des Bauwerks westlich des Kraichbach instandgesetzt, nicht über oder direkt am Gewässer
- Widerlager, Flügelwände, Pfeiler und Kappen nach Schadstellen absuchen, markieren und dokumentieren
- Schadstellen instand setzen
- Risse > 0,2 mm verpressen und verschließen
- Oberflächenschutzsystem an Widerlager aufbringen
- Auflagerbank vom Widerlager reinigen und VES anbringen
- Entwässerungsrinne abbauen und neue Entwässerung herstellen
- Korrosionsschutz an Kappengeländer erneuern

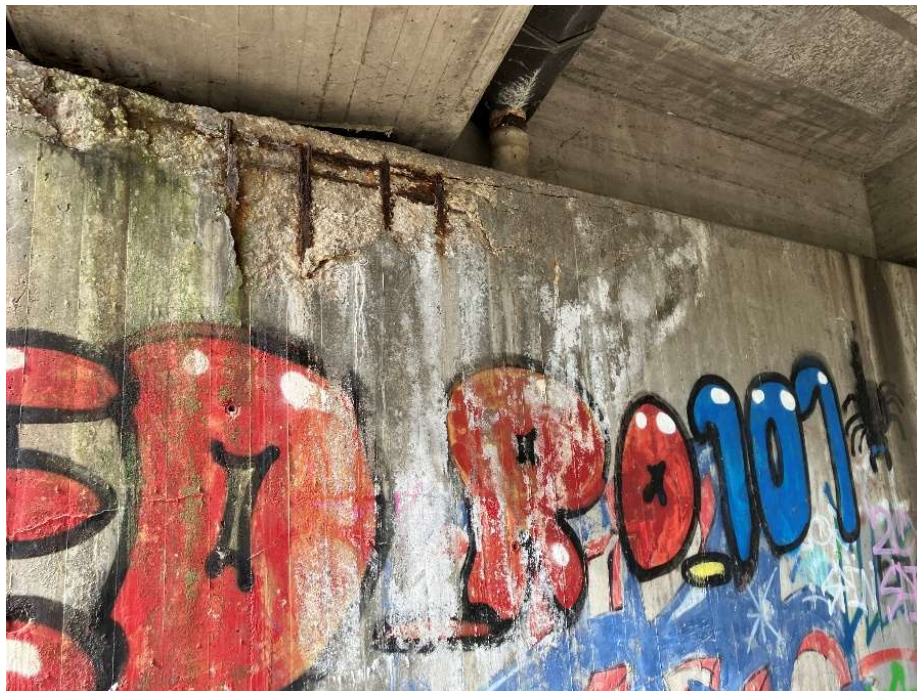
Widerlager Westseite Schadstellen

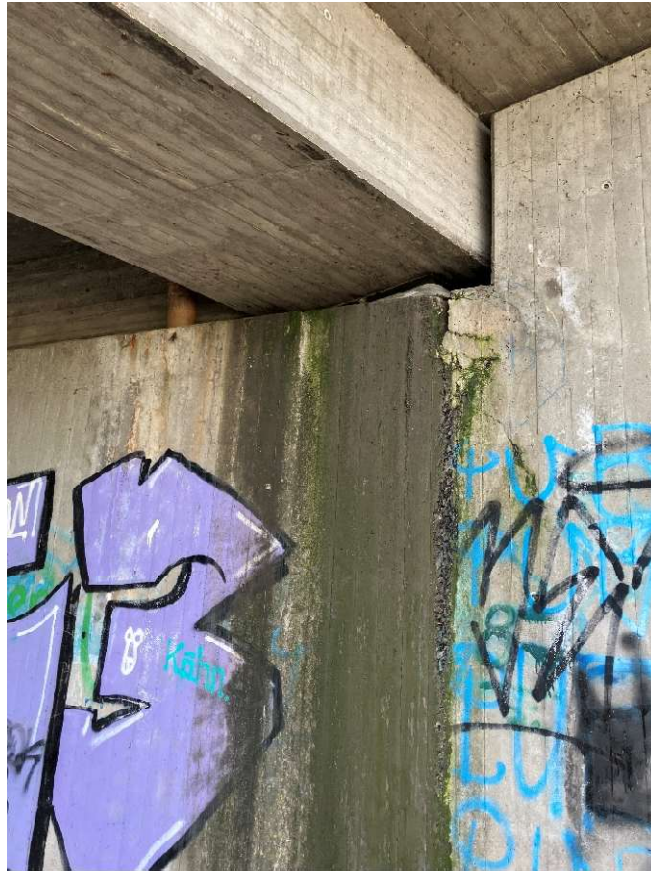
### Widerlager Westseite Schadstellen

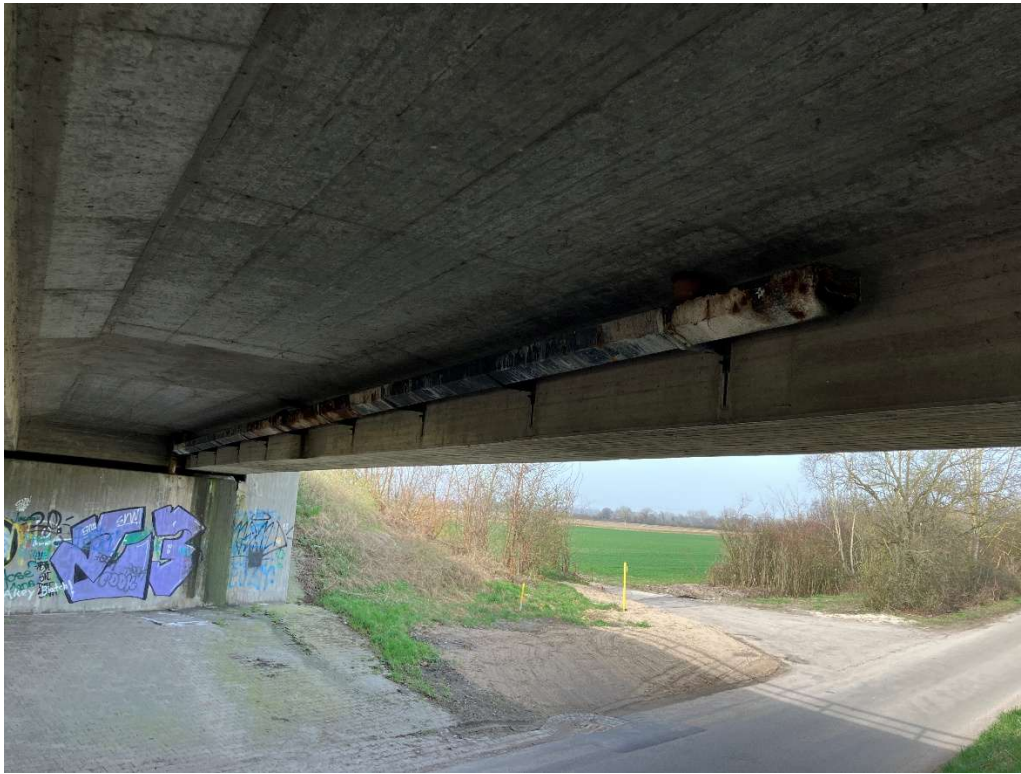
Offene Entwässerungsrinne Schadhaft

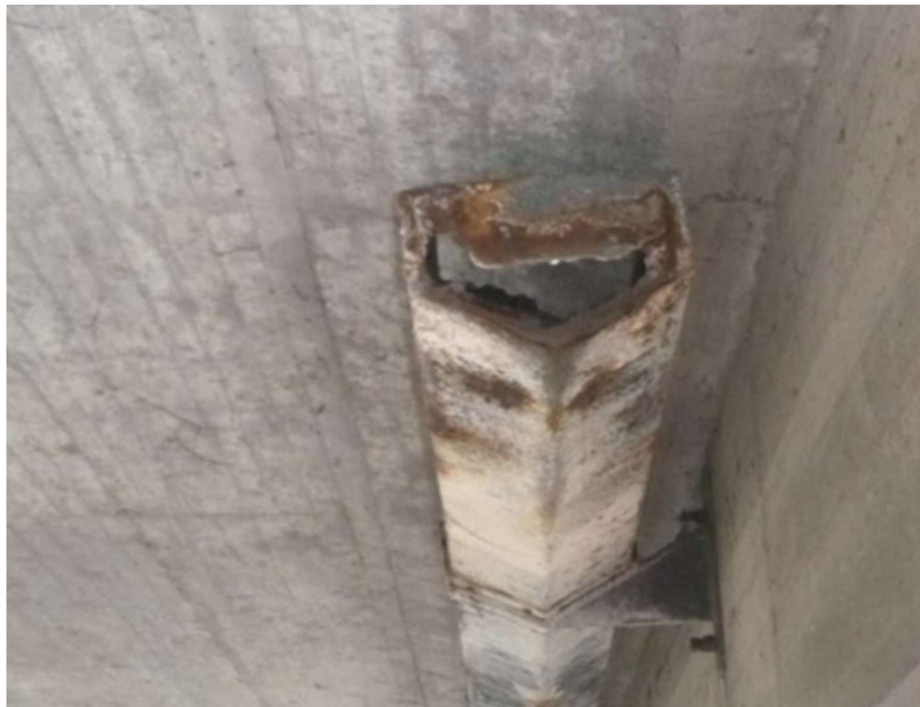
Offene Entwässerungsrinne Schadhaft
