## A61 BW 6617-566 Ufg Industriegleis und GVS Hockenheim

**Betriebskilometer** 387+005

**Baujahr** 1983

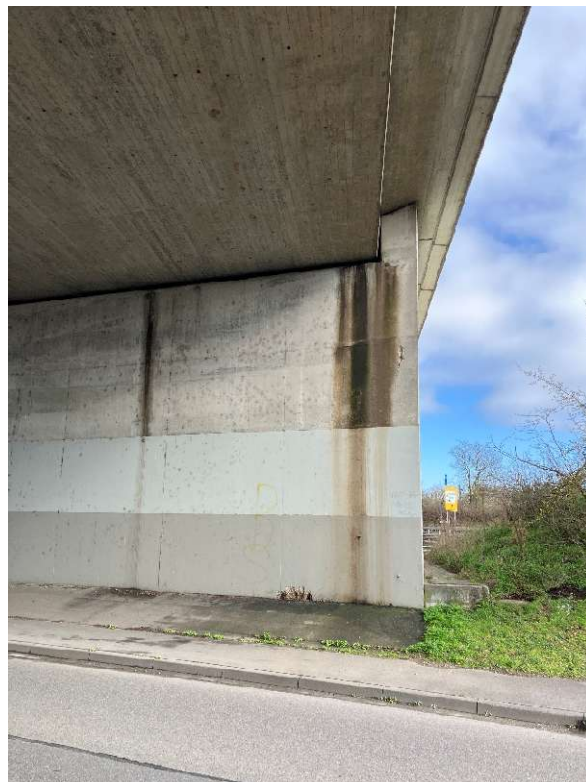
Links: Flügeland- Risse; Rechts: Widerlager Auflagerbank

- Widerlager und Flügelwände nach Schadstellen absuchen, markieren und dokumentieren
- Schadstellen instand setzen
- Risse > 0,2 mm verpressen und verschließen
- Auflagerbank vom Widerlager von Taubenkot reinigen und VES anbringen
- Geländerpfosten Korrosionsschutz erneuern
- Bestehendes OS-System entfernen und neue OS-C Beschichtung auftragen

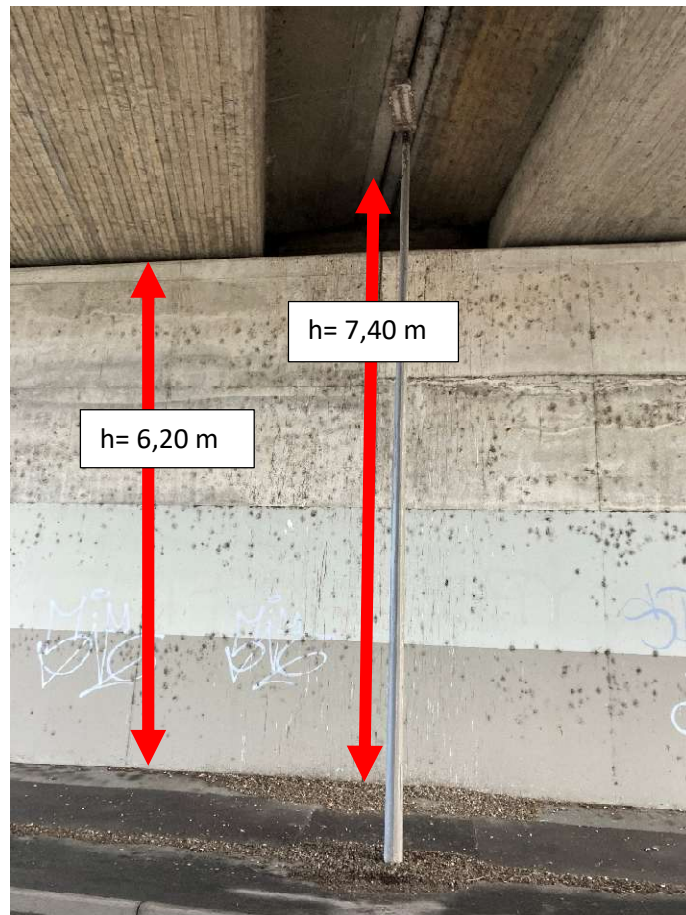
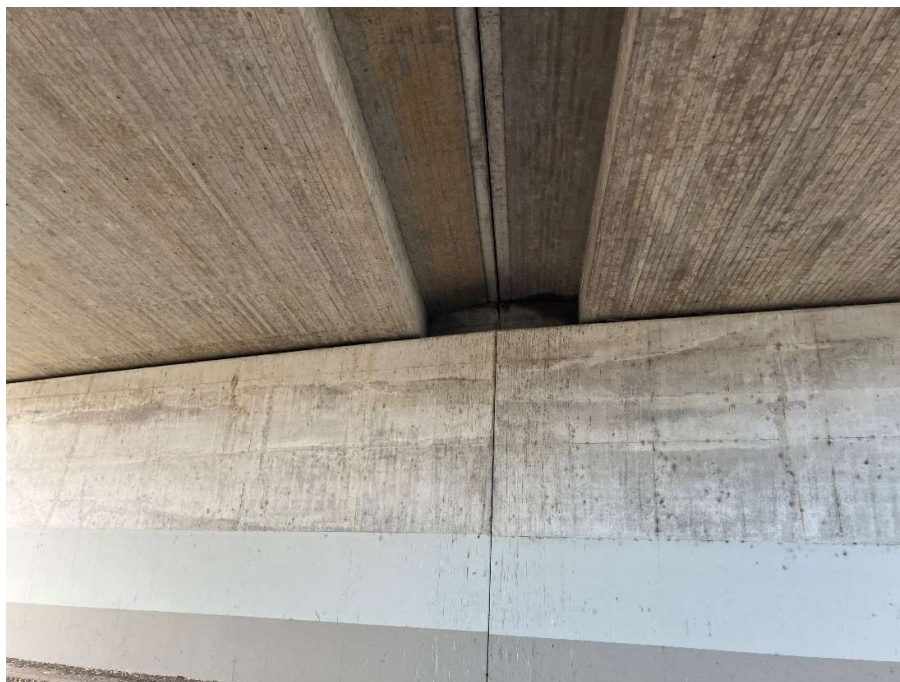
Widerlager Auflagerbank – Ansicht beider Seiten, höhen identisch
