## A61 BW 6617-682 Lärmschutzwand Fahrtrichtung SP->HN

**Betriebskilometer** 389+031

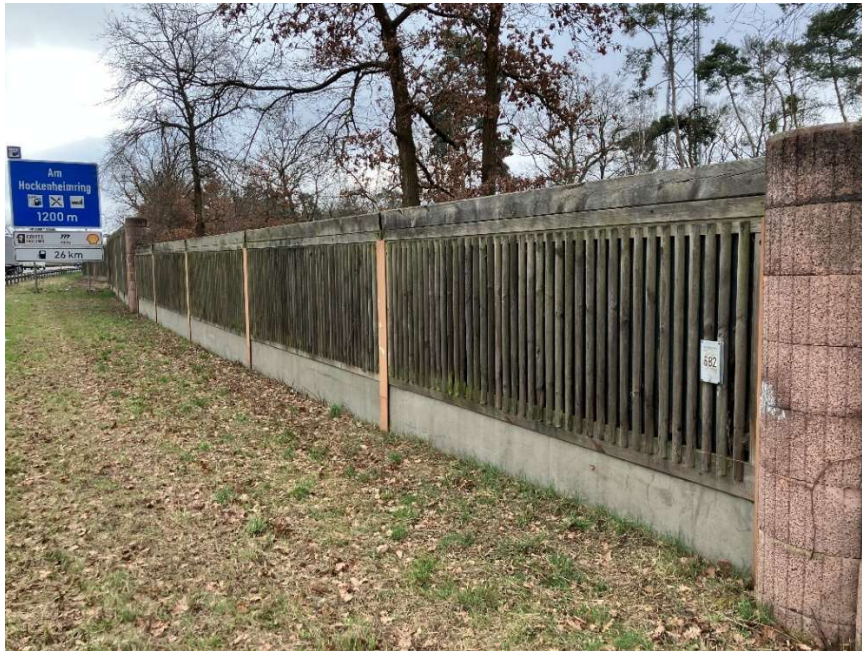
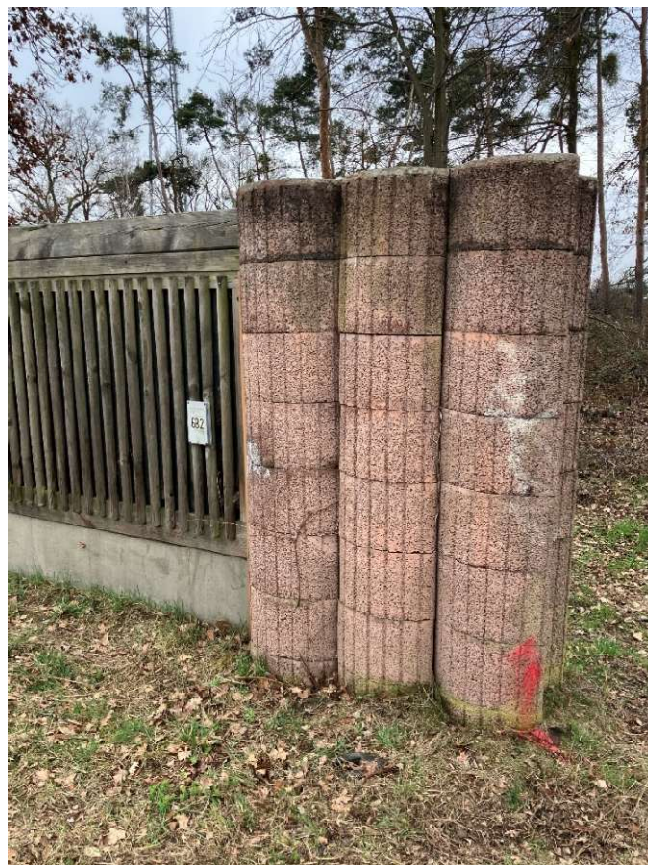
Ansicht LSW Außen, Blickrichtung A 61 in Fahrtrichtung Heilbronn

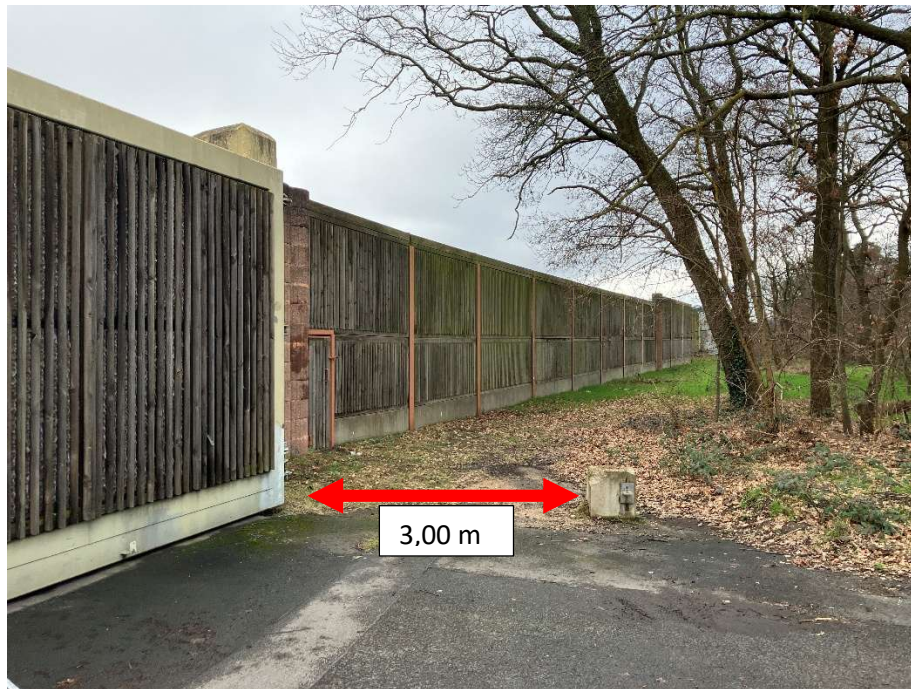
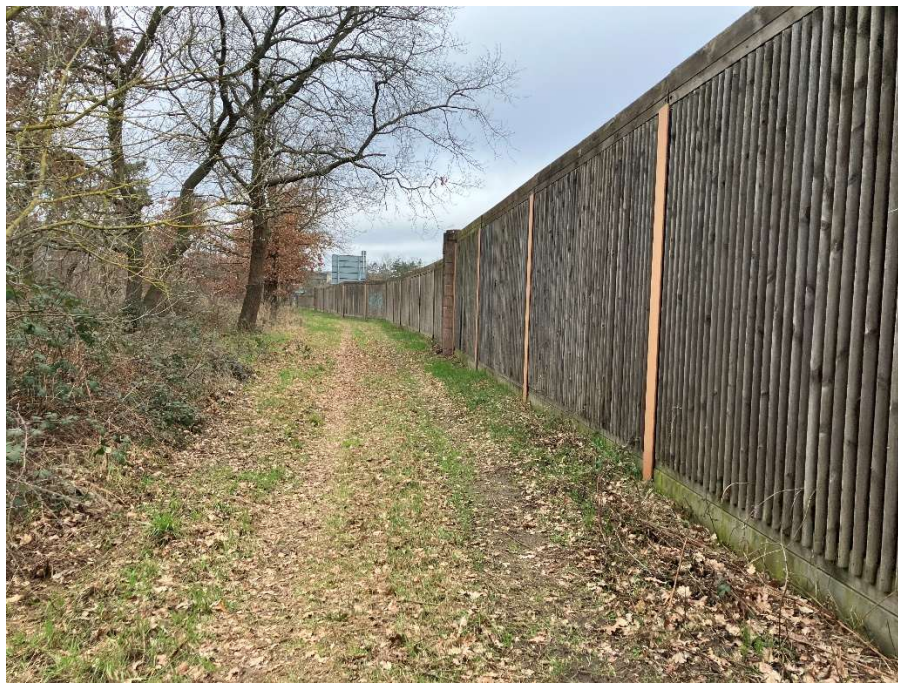
Ansicht LSW Innen, Blickrichtung A 61 in Fahrtrichtung Heilbronn -Zuwegungsmöglichkeit hinter der LSW,  
Durchfahrtsbreite < 3,00 m

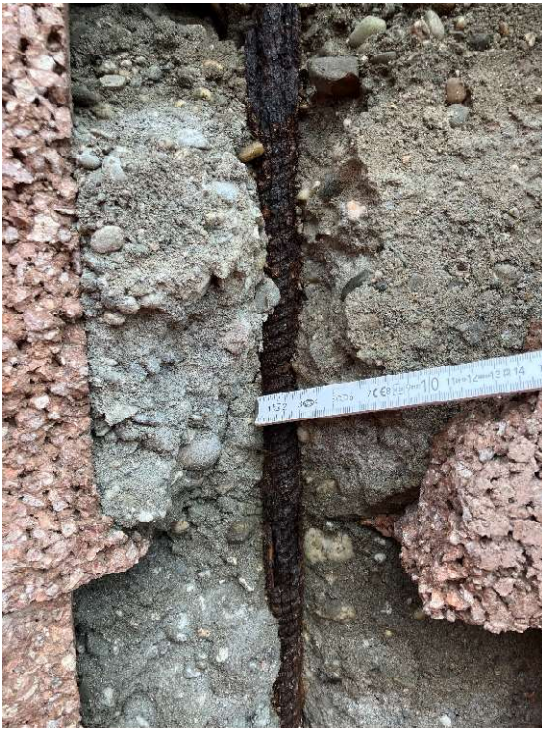
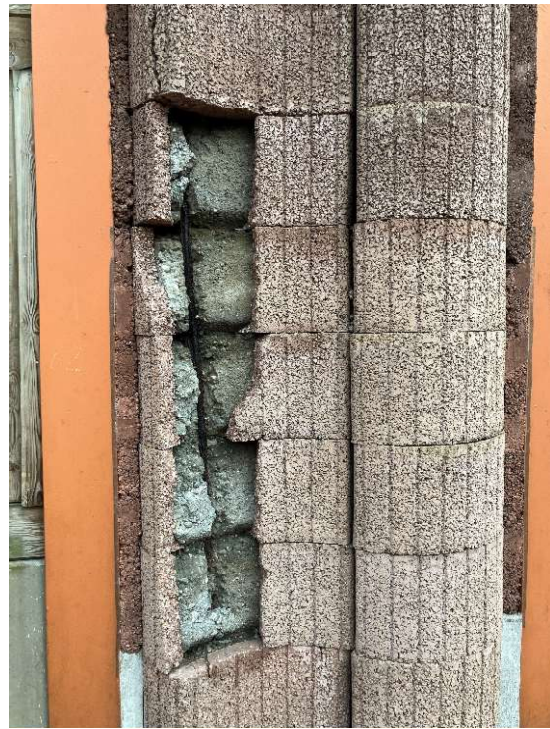
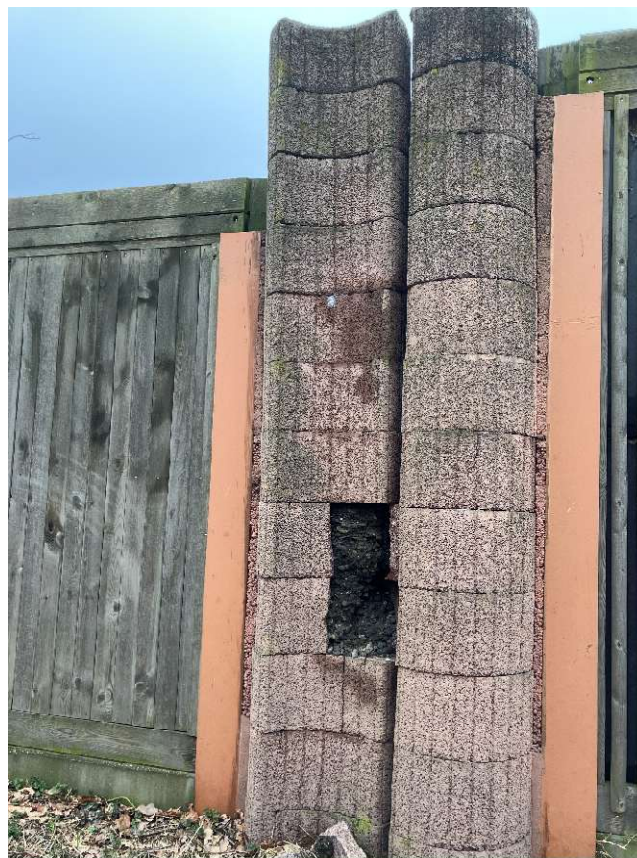
Bilder Schadstellen an Pflanzenringe, sowie korrodierte Längsbewehrung (d=28 mm)

- Herstellen einer mobilen Baustraße in Teilbereichen hinter der LSW, Durchfahrtsbreite < 3,00m.
- Rückbau der Pflanzenringe, welche als „Passstücke“ zwischen den LSW-Elementen verbaut sind.  
Ca. 50 % der Gesamten Pflanzenringe entlang der LSW können von der Autobahnabgewendeten Seite zurückgebaut werden, der übrige Teil muss von der Standspur und dem Bereich zwischen dem Fahrzeugrückhaltesystem und der LSW zurückgebaut werden (Breite zw. LSW und FRS ca. 70 cm - 90 cm). **Diese Arbeiten sind mittels AkD auszuführen.**
- Die Pflanzenringe sind mit Beton (> C25/30) gefüllt, sowie vereinzelt mit Längseisen d=28 mm stabilisiert
- Die unterste Lage der Pflanzenringe bleibt stehen, darauf wird die provisorische Holzausfachung zwischen den bestehenden LSW-Pfosten aufgebaut, identisch wie beim Berliner Verbau
- Risse >0,2 mm verpressen an Torsionsbalken der Unterführung A61 zum Hockenheimring

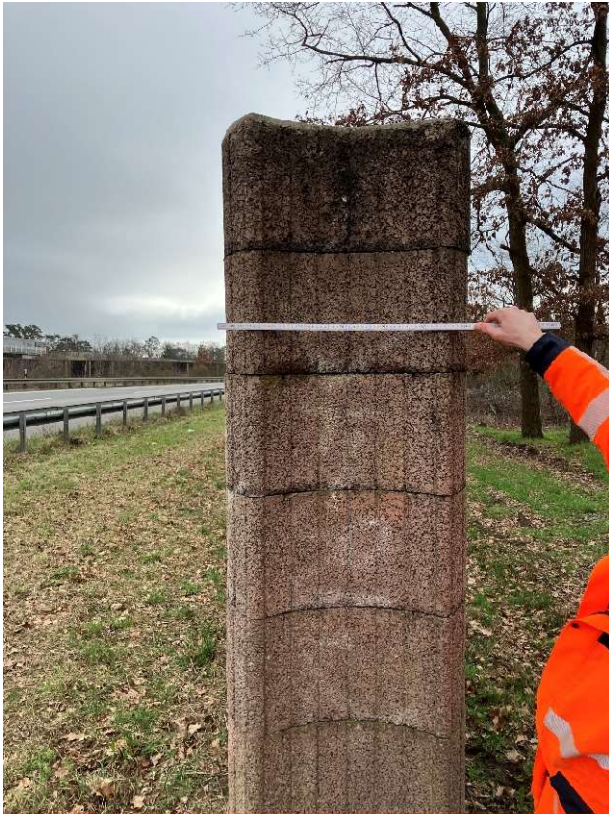
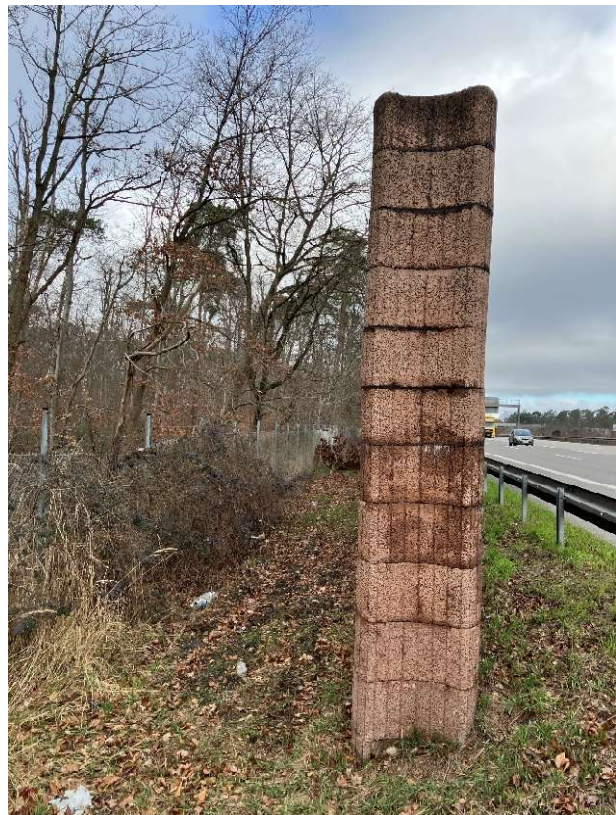
„Schnitt“ Ansicht der Pflanzenringe (b= 60 cm)

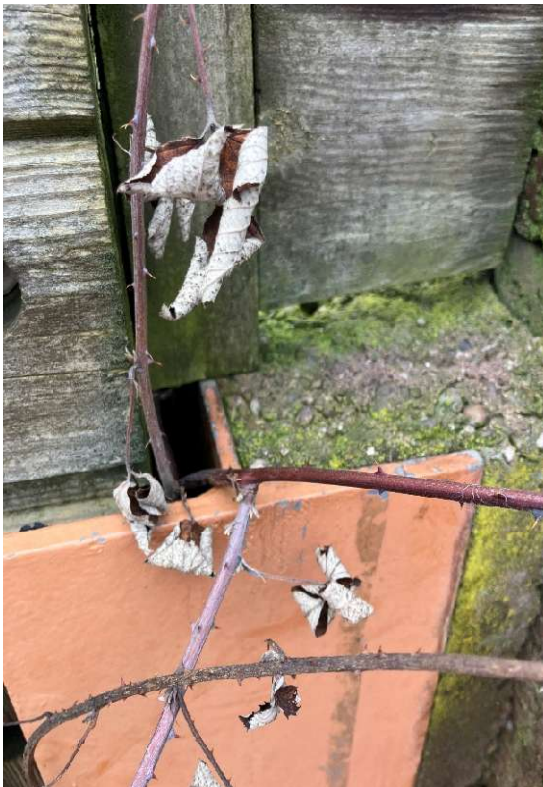
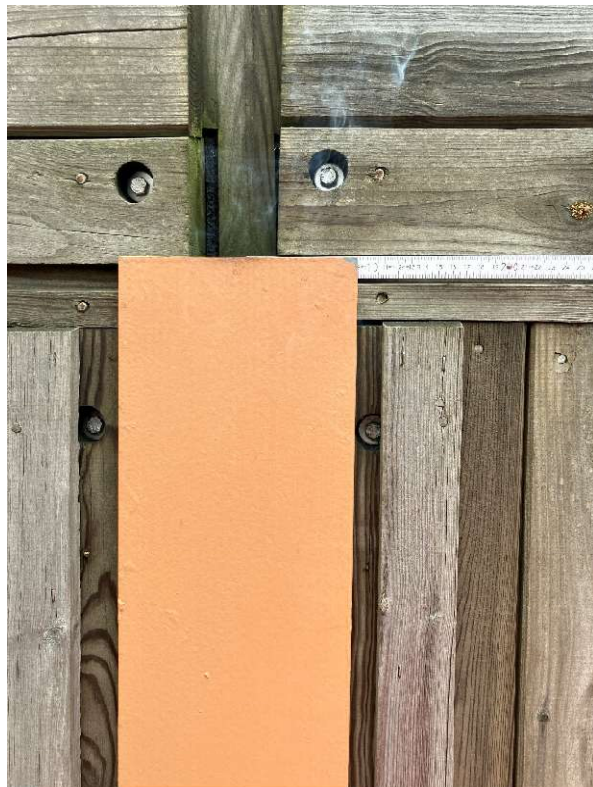
Pfosten LSW Drauf- und Ansicht

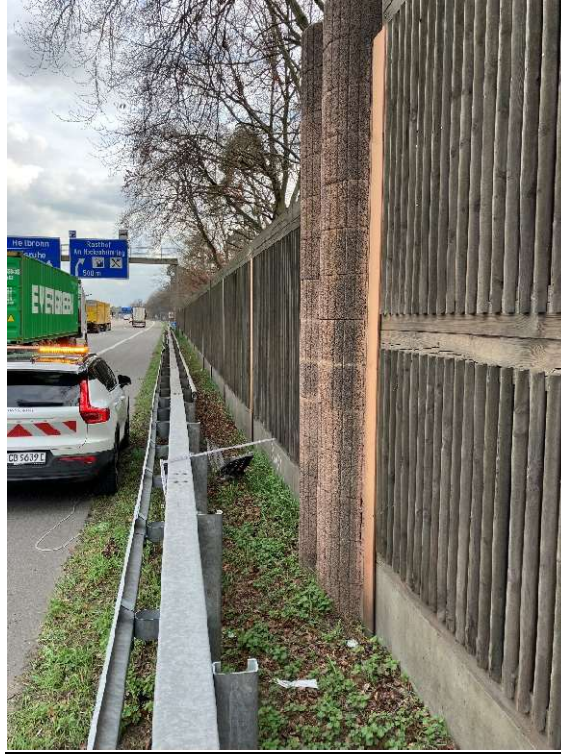
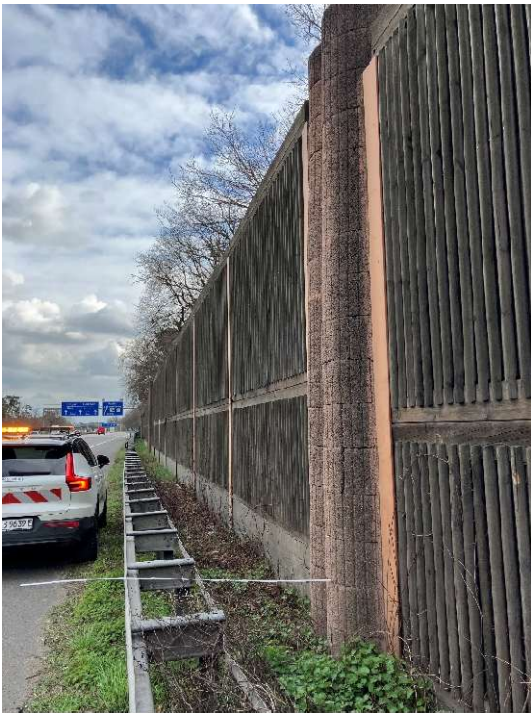
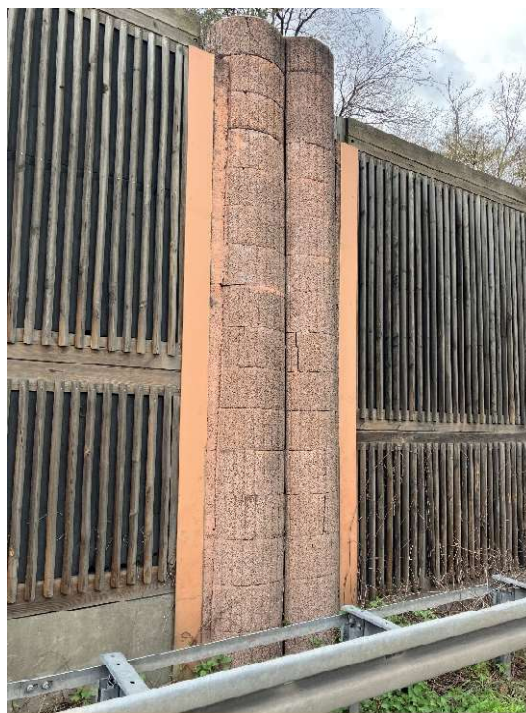
Ansichten LSW
