# Zustandsbericht

nach DIN 1076

Bauwerksname **VZ und Befeuerungsbrücke, FR Nord**  
Teilbauwerksname **VZ und Befeuerungsbrücke, FR Nord**  
Kreis **Für Berlin nicht vorhanden!**  
Ort **Reinickendorf**  
Bauwerksrichtung **von Süd nach Nord**  
Bauwerksart **Verkehrszeichenbrücke, einfacher Rahmen ohne Auskragung**  
Tragfähigkeit  
Baujahr **1973**

**Zustandsnote: 2,0**

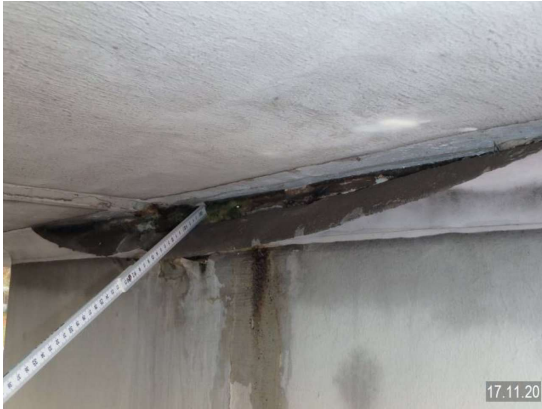
[2] S=0, V=0, D=2 BSP-ID 259-02

Riegel VZ-Brücke, Fugen, Stellenweise, Nicht fachgerecht, Unterseite verschlossen, sowie Fugenband hängt herunter, Maßnahme {1}

3445384\_0\_20H\_FUGENABDECKUNG FEHLT

### Maßnahmenempfehlung {1}

| Art der Leistung | Überbau Fugeninstandsetzung (lfd m -H-) | | |

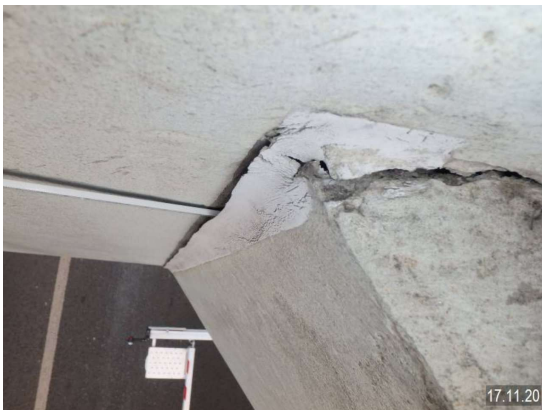
[3] S=0, V=0, D=2 BSP-ID 259-02

Riegel VZ-Brücke, Fugenband der Raumfuge senkrecht, Eine Stelle, Abgelöst, Hinter dem Bauwerk, Links, Mitte hoch, Siehe Skizze, senkrecht Fugenabdeckband des Querträgers zum Riegel, auch eine Stelle an der Stirnseite rechts, Maßnahme {1}

3445384\_0\_20H\_RIEGEL FUGENBAND ABGELOST

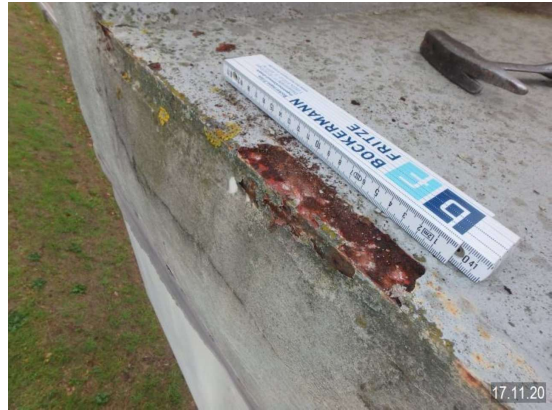
[7] S=0, V=0, D=1 BSP-ID 047-10

Riegel VZ-Brücke, Winkel, Stellenweise, Angerostet, Beidseitig, Oben auf dem Bauwerk, Siehe Skizze, Kantenschutzwinkel, Maßnahme {2}

3445384\_0\_20H\_KANTENSCHUTZWINKEL ANGEROSTET

### Maßnahmenempfehlung {2}

| Art der Leistung | <b>Bauliche Unterhaltung / Kleinere Reparaturen (ohne ME -H-)</b> | | | | | |

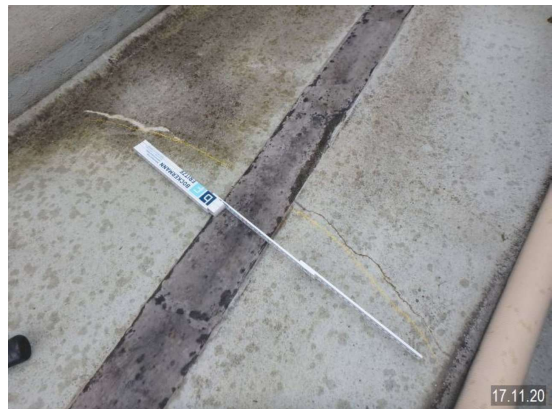
[4] S=0, V=0, D=0 BSP-ID 042-12

Riegel VZ-Brücke, Betonoberfläche, Punktuell, Querrisse Rissbreite 0,1 - < 0,2 mm, Siehe Skizze, Maßnahme {4}

3445384\_0\_20H\_RIEGEL QUERRISSE

#### Maßnahmenempfehlung {4}

Art der Leistung **Überbau Betoninstandsetzung / Betonersatz (m² Instandsetzungsfläche -D-)**

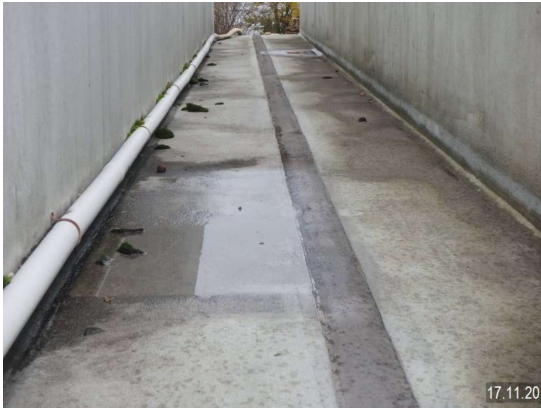
[8] S=0, V=0, D=1 BSP-ID 042-12

Riegel VZ-Brücke, Teilweise, Wasserstau, Ablauf mangelhaft, Links, Oberseite, Links könnten Kabel im Wasser liegen, Maßnahme {2}

3445384\_0\_20H\_RIEGEL WASSERSTAU

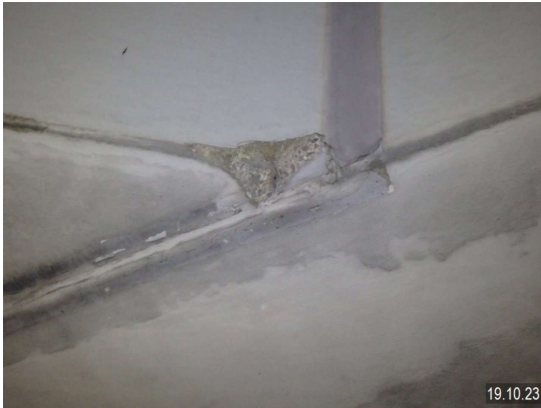
**[12]** S=0, V=0, D=2 BSP-ID 042-01

Riegel VZ-Brücke, Beton, Eine Stelle, Abplatzung mit freiliegender Bewehrung, Hinten am Bauwerk, Links, Unterseite, Siehe Skizze, Maßnahme {4}

3445384\_0\_23E\_RIEGEL ABPLATZUNG MIT FREILIEGENDER BEWEHRUNG

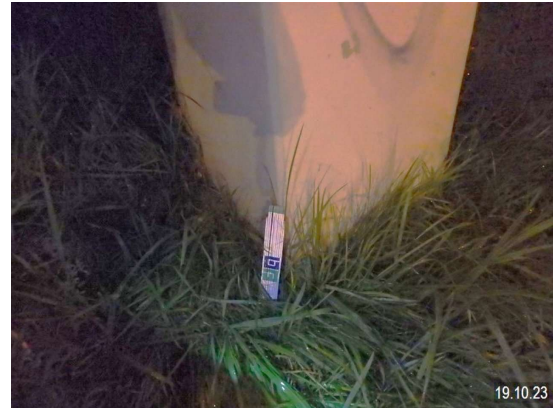
**[16]** S=0, V=0, D=2 BSP-ID 044-11

Verankerung des Stiels, Beton, Gesamtes Bauteil, Entspricht nicht den gültigen Vorschriften, Rechts, Gemäß ZTV-ING ist der Übergang zwischen Fundament bzw. Betonsockel und Stiel (Fußpunkt) mindestens 25cm über dem Gelände anzuordnen, Maßnahme {2}

3445384\_0\_23E\_FUßPUNKT ZU TIEF IM GELÄNDE

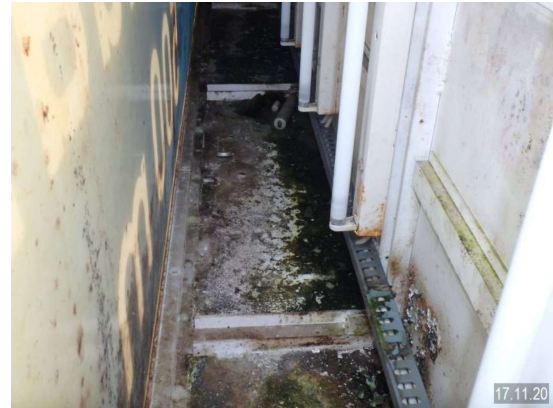
**[9]** S=0, V=0, D=0 BSP-ID 047-10

Verkehrszeichen, Mehrfach, Verrostet, Vorne am Bauwerk, Innen, Oben, Unterhaltungsträger ist zu informieren

3445384\_0\_20H\_VZ VERROSTET

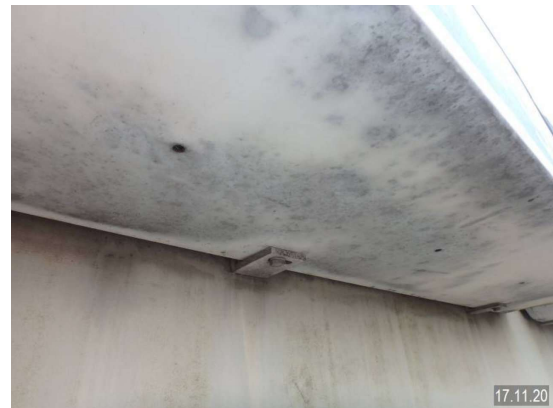
**[11]** S=0, V=0, D=1 BSP-ID 047-10

Verkehrszeichen, Blech, Bereichsweise, Weißrost, Unterseite, Maßnahme {2}

3445384\_0\_20H\_VZ WEIßROST

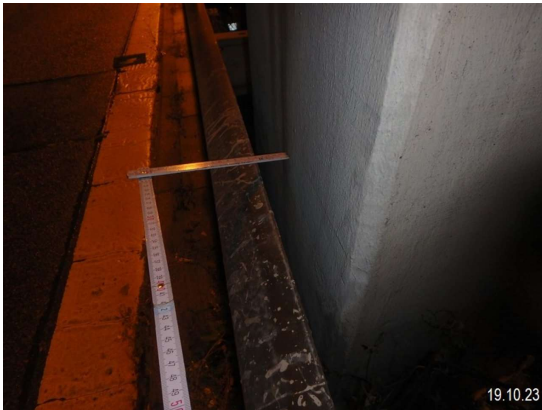
[14] S=0, V=2, D=0 BSP-ID 236-04

Doppelte Distanzschutzplanke, Gesamtes Bauteil, Entspricht nicht den gültigen Vorschriften, Links, Anprallsockel nach RIZ-ING VZB 4+5 fehlt, Geschw. > 50 km/h, Abstand zum Stiel zu gering, Maßnahme {5}

3445384\_0\_23E\_DISTANZSCHUTZPLANKE ENTSPRICHT NICHT DEN GÜLTIGEN VORSCHRIFTEN

### Maßnahmenempfehlung {5}

| Art der Leistung | <b>Schutzeinrichtung Instandsetzung</b> | |

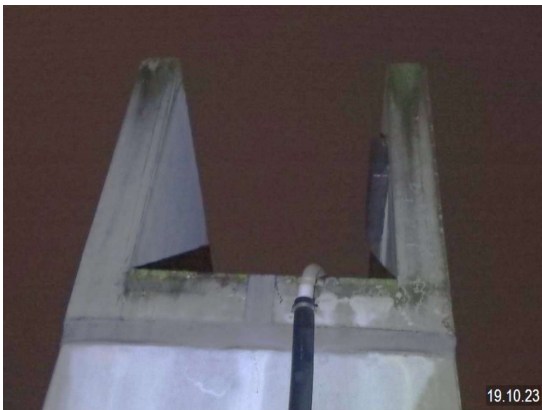
[15] S=0, V=2, D=0 BSP-ID 236-03

Geländer als Absturzsicherung, Ein Stück, Fehlt, Rechts, Oben, Siehe Skizze, Maßnahme {5}

3445384\_0\_23E\_GELÄNDER FEHLT

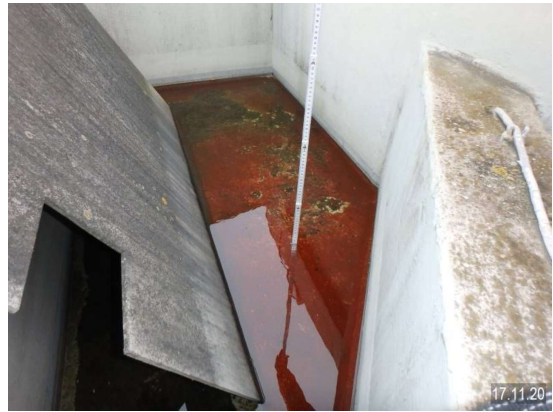
[13] S=0, V=0, D=1 BSP-ID 252-20

Riegel VZ-Brücke, Bauwerkse Entwässerung, Stellenweise, Wasserstau, Ablauf mangelhaft, Links, Siehe Skizze, Wasserablauf verstopft, Maßnahme {2}

3445384\_0\_20H\_RIEGEL ABLAUF NICHT MÖGLICH

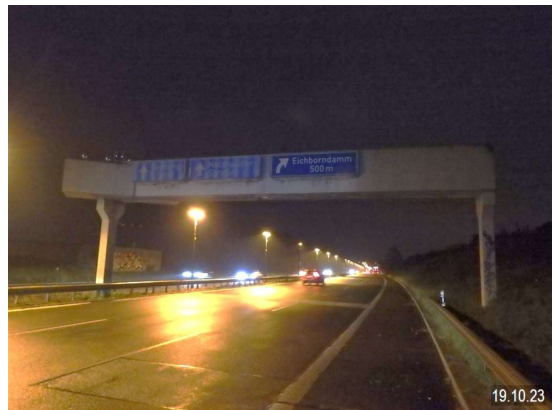
[17] S=0, V=1, D=0 BSP-ID 312-04

Verkehrszeichen, Beleuchtung, Alle, Nicht funktionsfähig, Maßnahme {2}

3445384\_0\_23E\_VERKEHRSZEICHEN BELEUCHTUNG NICHT FUNKTIONSFÄHIG

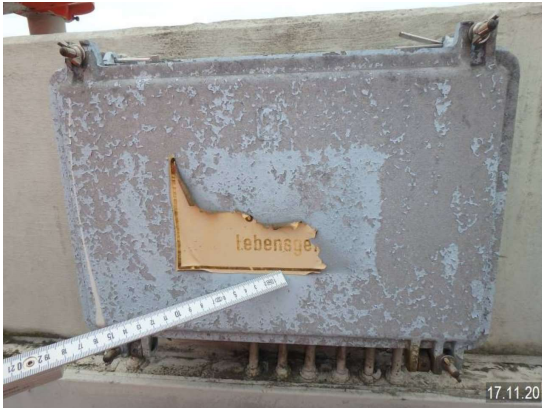
[10] S=0, V=0, D=0 BSP-ID 261-99

Leitung für Elektrizität, Eine Stelle, Schadhaf, Links, Oben auf dem Bauwerk, Siehe Skizze, die Warnbeschilderung löst sich ab

3445384\_0\_20H\_ELEKTROLEITUNG SCHADHAFT
