# Zustandsbericht

nach DIN 1076

Bauwerksname VZ Einfahrt v.Messedamm z. A100, FR Süd  
Teilbauwerksname VZ Einfahrt v.Messedamm z. A100, FR Süd  
Kreis Für Berlin nicht vorhanden!  
Ort Charlottenburg  
Bauwerksrichtung von Nord nach Süd  
Bauwerksart Verkehrszeichenbrücke, einfacher Rahmen ohne Auskragung  
Tragfähigkeit  
Baujahr 1962

Zustandsnote: 1,9

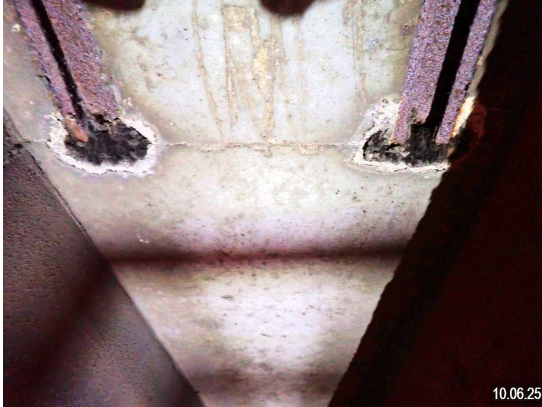
3445307\_0\_25H\_RIEGEL BEMOOST

[14] S=0, V=0, D=1 BSP-ID 042-99

Riegel VZ-Brücke, Beton, Vereinzelt, Bemoost, Ober- und Unterseite, Maßnahme {4}

### Maßnahmenempfehlung {4}

Art der Leistung **Bauliche Unterhaltung / Kleinere Reparaturen (ohne ME -H-)**

Dringlichkeit **Mittelfristig**

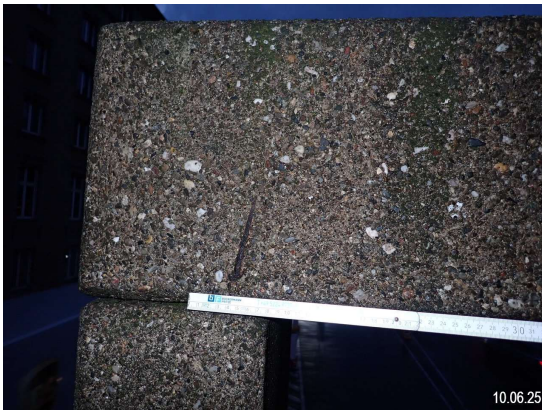
3445307\_0\_25H\_RIEGEL ABPLATZ MIT FREIL BEWEHRUNG

[7] S=0, V=0, D=1 BSP-ID 042-12

Riegel VZ-Brücke, Beton, Eine Stelle, Abplatzung mit freiliegender Bewehrung, Rechts, Rückseite, sowie links Abplatzung, Maßnahme {2}

#### Maßnahmenempfehlung {2}

Art der Leistung      **Überbau Betoninstandsetzung / Betonersatz (m² Instandsetzungsfläche -D-)**

**Mittelfristig**

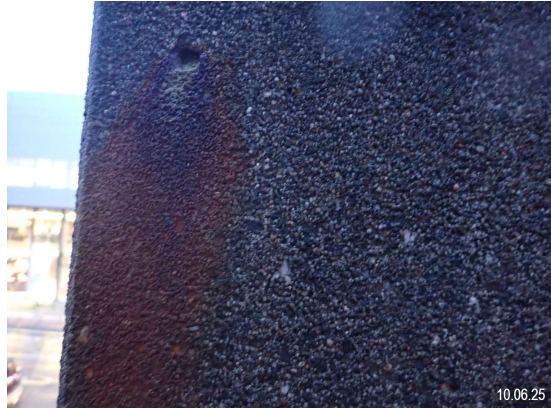
3445307\_0\_25H\_STIEL ROSTFAHNE

[10] S=0, V=0, D=1 BSP-ID 047-10

Stiel VZ-Brücke, Beton, Eine Stelle, Rostfahne, Oben rechts, Maßnahme {2}

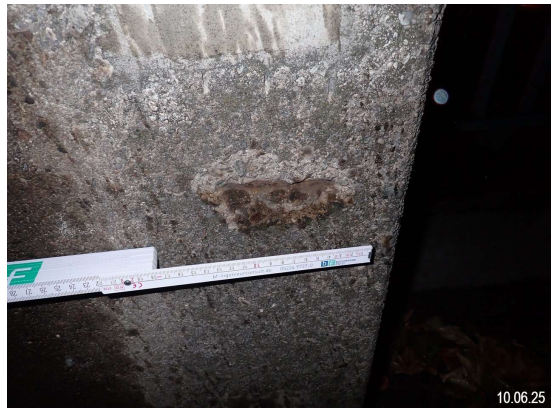
3445307\_0\_25H\_STIEL ABPLATZ MIT FREIL BEWEHRUNG

[2] S=0, V=0, D=1 BSP-ID 042-12

Stiel VZ-Brücke, Beton, Vereinzelt, Abplatzung mit freiliegender Bewehrung, Beidseitig, Maßnahme {2}

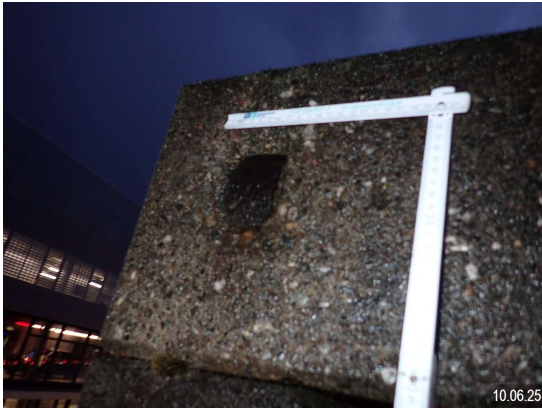
3445307\_0\_25H\_RIEGEL VERANKERUNG FREILIEGEND

[1] S=0, V=0, D=2 BSP-ID 040-04

Anschluss Stiel-Riegel, Stahl / Metall, Eine Stelle, Freiliegend, Vorne am Bauwerk, Links, Vorderseite, Hüllrohr der Spanngliedverankerung, Maßnahme {2}

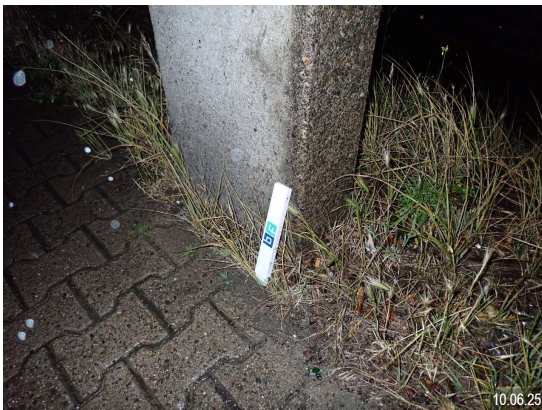
3445307\_0\_25H\_VERANKERUNG NICHT FACHGERECHT

[15] S=0, V=0, D=2 BSP-ID 044-06

Verankerung des Stiels, Gesamtes Bauteil, Nicht fachgerecht, Beidseitig, gemäß ZTV-ING ist der Übergang zwischen Fundament bzw. Betonsockel und Stiel (Fußpunkt) mindestens 25 cm über dem Gelände anzuordnen, Maßnahme {3}

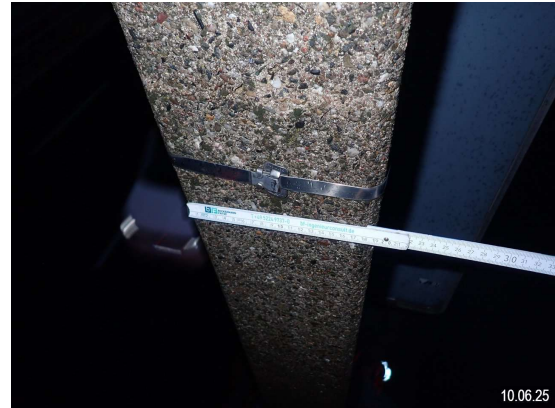
3445307\_0\_25H\_BEFESTIGUNG NICHT FACHGERECHT

[12] S=0, V=0, D=2 BSP-ID 045-10

Befestigung des Verkehrszeichens, Mehrfach, Nicht fachgerecht, Beidseitig, Trennlage fehlt, betrifft die zusätzlichen Schilder an den Stielen, Maßnahme {4}

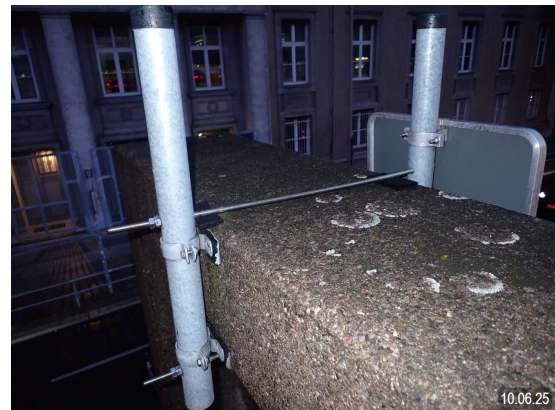
3445307\_0\_25H\_VZ TRENNLAGE LOCKER

[13] S=0, V=0, D=2 BSP-ID 045-10

Befestigung des Verkehrszeichens, Elastomerdistanzstücke, Vereinzelt, Locker / lose, betrifft das zusätzliche Schild am Riegel, Maßnahme {4}

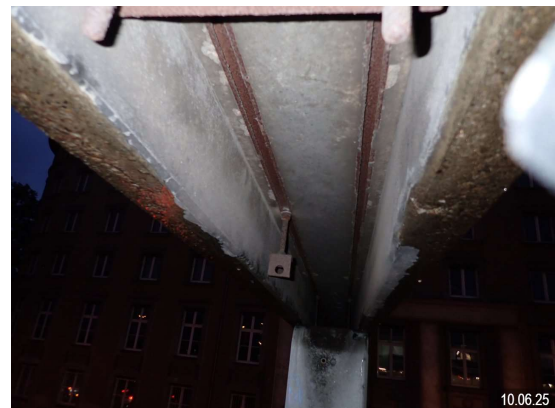
3445307\_0\_25H\_BEFESTIGUNG VZ VERROSTET

[5] S=0, V=0, D=2 BSP-ID 047-11

Befestigung des Verkehrszeichens, Stahl / Metall, Ausgeprägt, Verrostet, betrifft Ankerschiene u. VZ-Ankerstäbe, VZ-Grundplatte und VZ-Rohr, Maßnahme {4}

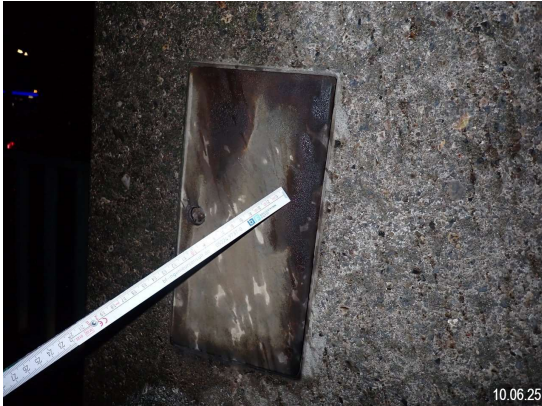
3445307\_0\_25H\_KLAPPE BESCHICHTUNG ABGEPLATZT

[6] S=0, V=0, D=1 BSP-ID 254-02

Revisionsöffnung, Stahl / Metall, Stellenweise,  
Abwitternde Beschichtung, Untergrund rostig, Rechts,  
Maßnahme {4}

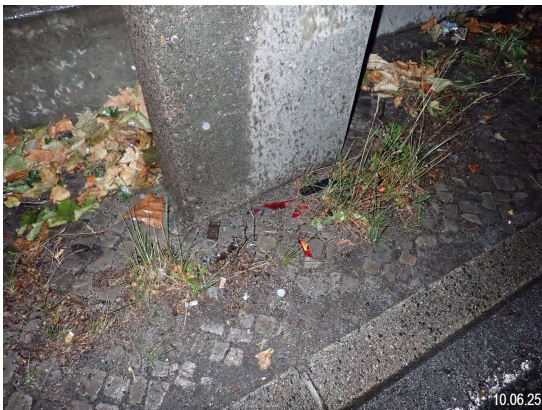
3445307\_0\_25H\_PFLASTERUNG BEWACHSEN

[11] S=0, V=0, D=1 BSP-ID 251-06

Pflasterung, Gering, Bewachsen, Beidseitig,  
Maßnahme {4}
