# Zustandsbericht

nach DIN 1076

Bauwerksname **VZ Ankündigung Sachsendamm**  
Teilbauwerksname **VZ Ankündigung Sachsendamm**  
Kreis **Für Berlin nicht vorhanden!**  
Ort **Schöneberg**  
Bauwerksrichtung **in Fahrtrichtung**  
Bauwerksart **Verkehrszeichenbrücke, einfacher Rahmen ohne Auskragung**  
Tragfähigkeit  
Baujahr **1967**

**Zustandsnote: 2,5**

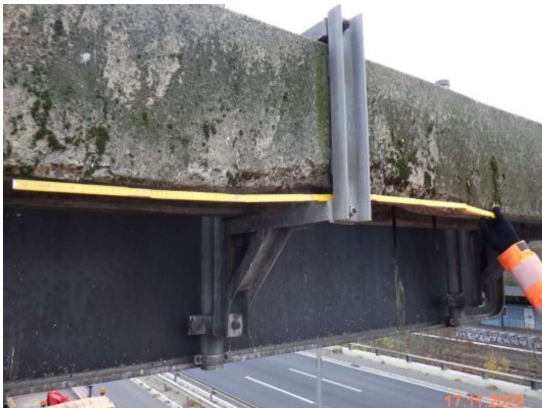
3546311\_0\_22H\_ANPRALLSCHADEN MIT FREILIGENDER BEWEHRUNG

[4] S=1, V=0, D=2 BSP-ID 042-01

Riegel VZ-Brücke, Beton, Eine Stelle, Anprallschaden, Schadenserweiterung, Siehe Skizze, ---> Der hintere Teil des Riegels hat in der Mitte eine Betonabplatzung mit freiliegender Bewehrung, Länge ca. 1,2 m, derzeit keine losen Betonteile vorhanden., Maßnahme {4}

### Maßnahmenempfehlung {4}

| Dringlichkeit | <b>Mittelfristig</b> |

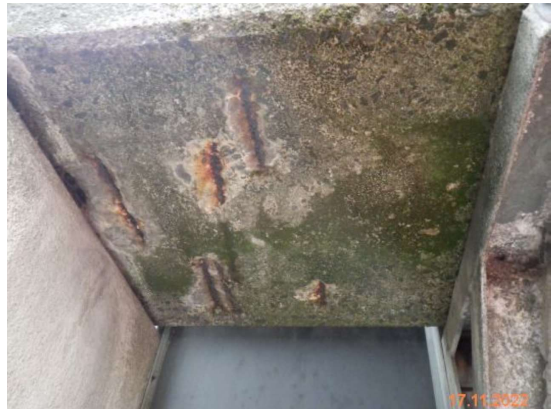
3546311\_0\_22H\_BETONABPLATZUNGEN MIT FREILIGENDER BEWEHRUNG

[6] S=1, V=1, D=2 BSP-ID 042-01

Riegel VZ-Brücke, Beton, Mehrfach, Abplatzung mit freiliegender Bewehrung, Siehe Skizze, ---> Der Riegel hat an der Unterseite im Bereich des rechten Auflagers mehrere Betonabplatzungsstellen mit freiliegender Bewehrung, betrifft auch Riegelseitenfläche rechts, sowie 1x Riegel hinten rechts, vereinzelte kleinere Abplatzungsstellen im Bereich der Verankerungsschienen, Maßnahme {4}

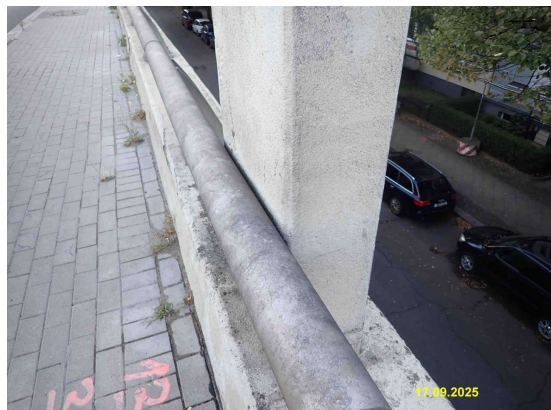
3546311\_0\_25E\_019\_GELÄNDER KLEMMT AM RS RECHTS

[19] S=0, V=0, D=2 BSP-ID 042-06

Stiel VZ-Brücke, Rohr, Eine Stelle, Anliegend geklemmt, Rechts, Unten, Siehe Skizze, ---> Rohrgeländer stößt an Stiel der Verkehrszeichenbrücke

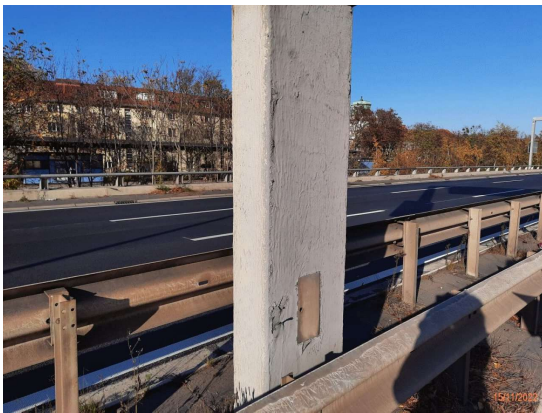
3546311\_0\_22H\_OS-BESCHICHTUNG ABGÄNGIG

[8] S=0, V=0, D=1 BSP-ID 258-02

Stiel VZ-Brücke, OS-System für Beton,  
Bereichsweise, Abgeplatzt, Links, Siehe Skizze, --->  
Die Beschichtung des Stiels ist teilweise abgeplatzt /  
lose und verwittert

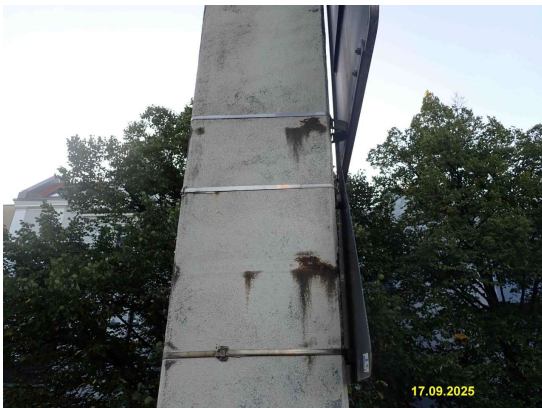
3546311\_0\_25E\_027\_ROSTSPUREN RECHTER RS

[27] S=0, V=0, D=1 BSP-ID 047-10

Stiel VZ-Brücke, Stellenweise, Rostfahne, Vorne und  
hinten am Bauwerk, Rechts, Mitte hoch,  
Verankerungsstellen alter VZ - sh. auch [9]

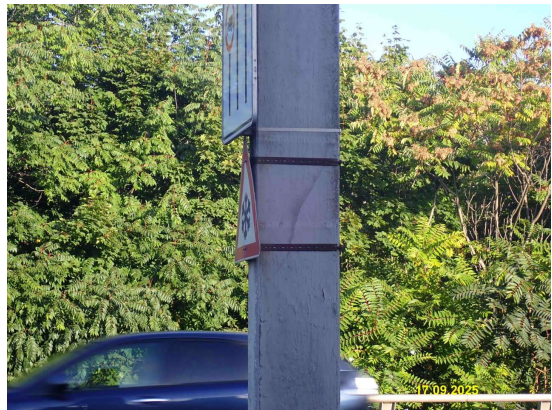
3546311\_0\_25E\_009\_NICHT ENTFERNT SPANNBÄNDER  
ALTER VZ

[9] S=0, V=0, D=1 BSP-ID 047-99

Stiel VZ-Brücke, Schelle, Gesamtes Bauteil,  
Angerostet, Anzahl: 2 Stück, Links, Unten, Siehe  
Skizze,  
Schild wurde entfernt, korrodierte  
Schildbefestigungsbänder dennoch nicht, Maßnahme  
{4}

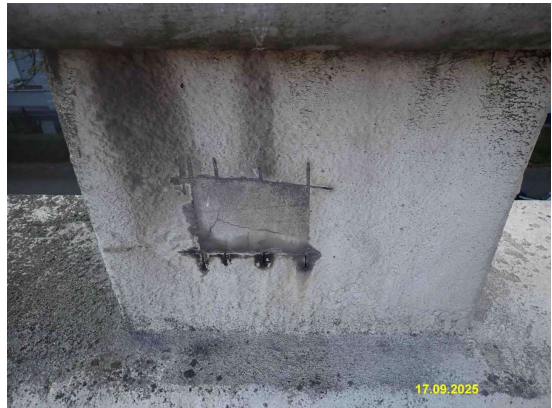
3546311\_0\_25E\_018\_SANIERSTELLE RS RECHTS  
SCHADHAFT

[18] S=0, V=0, D=1 BSP-ID 042-05

Stiel VZ-Brücke, Beton, Eine Stelle, Gerissen, Rechts,  
Unten, Instandsetzung schadhaft, Siehe Skizze,  
Ausbesserungsstelle RS rechts: Reparaturmörtel  
gerissen

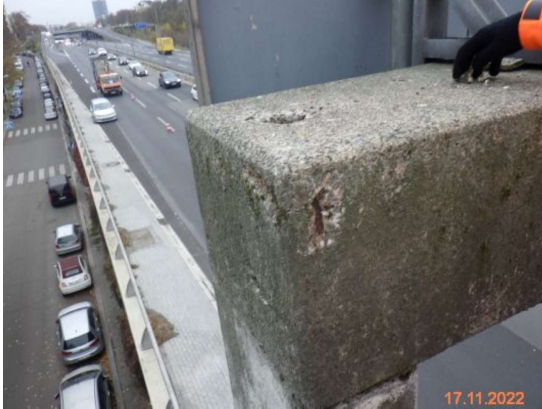
3546311\_0\_22H\_VERGUSSMÖRTEL ABGEPLATZT

[3] S=0, V=0, D=2 BSP-ID 043-02

Anschluss Stiel-Riegel, Beton, Eine Stelle, Abgeplatzt, Rechts, Oberseite, Siehe Skizze, ---> An der Stiel - Riegelverbindung ist der Vergußmörtel gerissen und bereichsweise abgeplatzt, Untergrund teilweise rostig

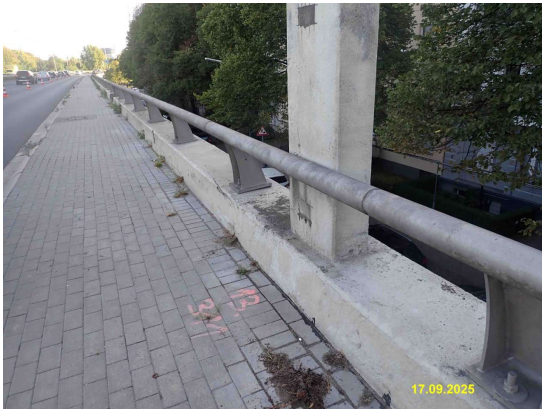
3546311\_0\_25E\_015\_VERANKERUNG VZB NICHT PRÜFBAR

[15] S=0, V=0, D=2 BSP-ID 044-06

Verankerung des Stiels, Beton, Gesamtes Bauteil, Prüfung behindert durch Verschüttung, Beidseitig, Unten, Siehe Skizze, beide Stielverankerungen nicht einsehbar

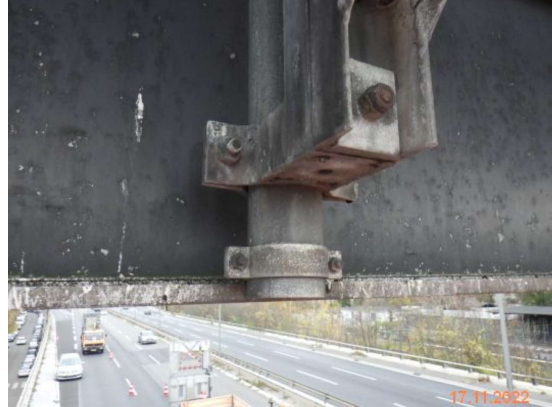
3546311\_0\_22H\_KONTERMUTTER FEHLEN

[11] S=0, V=0, D=2 BSP-ID 045-01

Befestigung des Verkehrszeichens, Mutter, Häufig, Fehlt, ---> Kontermutter fehlt, Maßnahme {4}

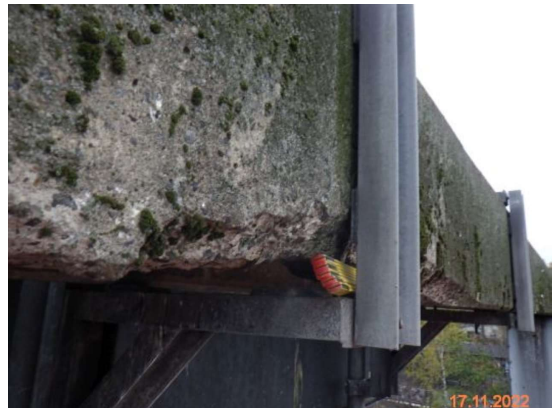
3546311\_0\_22H\_RAHMENPROFIL NICHT KRAFTSCHLÜSSIG

[2] S=1, V=0, D=2 BSP-ID 045-09

Befestigung des Verkehrszeichens, Kastenprofil, Eine Stelle, Nicht kraftschlüssig, Hinten am Bauwerk, Unten, Siehe Skizze, ---> Im Bereich der AP-Stelle liegt die Riegelumklammerung für die VZ-Befestigung nicht kraftschlüssig an., Maßnahme {4}

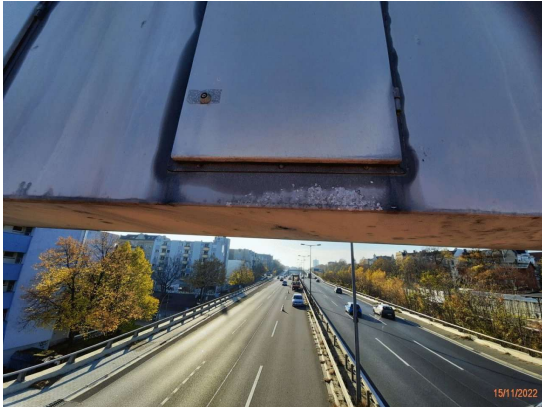
3546311\_0\_22H\_BESCHICHTUNG ABGEPLATZT

**[25]** S=0, V=0, D=1 BSP-ID 045-99

Rahmenkonstruktion, Beschichtung, Mehrfach, Abgeplatzt, Rückseite

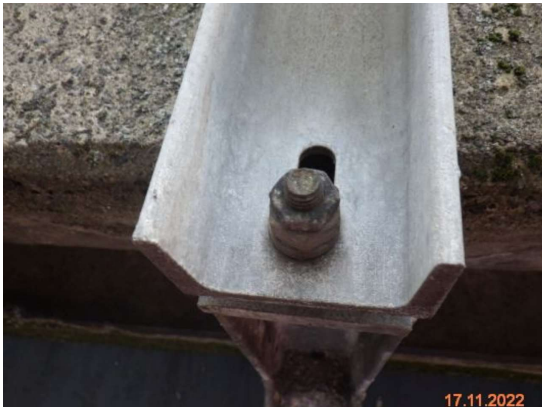
3546311\_0\_22H\_KONTERMUTTER KORRODIERT

**[17]** S=0, V=0, D=1 BSP-ID 045-99

Rahmenkonstruktion, Kontermutter, Vereinzelt, Angerostet, ---> Kontermuttern der Rahmenkonstruktion (Riegel hinten) korrodiert

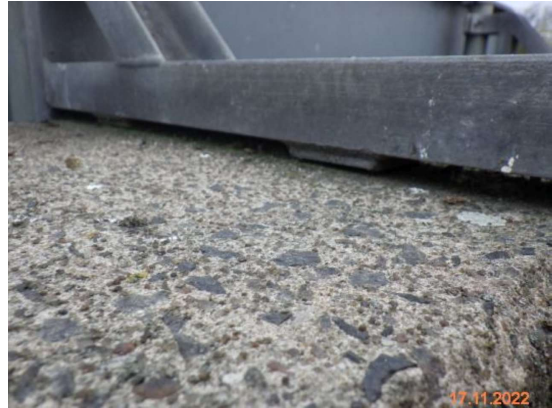
3546311\_0\_22H\_ELASTOMERSTREIFEN FEHLEN

**[14]** S=0, V=0, D=2 BSP-ID 045-10

Elastomerdistanzstücke, Gummi, An allen Bauteilen, Fehlt, Quer durchgehend, ---> Elastomereinlagen unter den Rahmenprofilen der Schildaufhängung fehlen, Maßnahme {4}

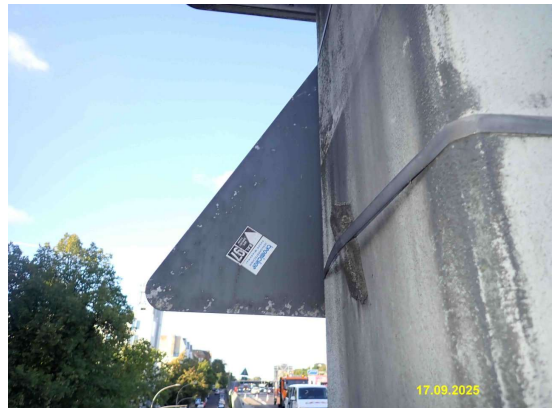
3546311\_0\_25E\_021\_BEFESTIGUNG VZ AM RS

**[21]** S=1, V=0, D=1 BSP-ID 045-99

Spannband, Stahl / Metall, Eine Stelle, Nicht fachgerecht, Beidseitig, Unten, Siehe Skizze, Schildbefestigung am Stiel, Maßnahme {4}
