# Bauwerksbuch

nach DIN 1076

| Bauwerksname | <b>Unterführung DB AG</b> |
| Nächst gelegener Ort | <b>Geislar</b> |

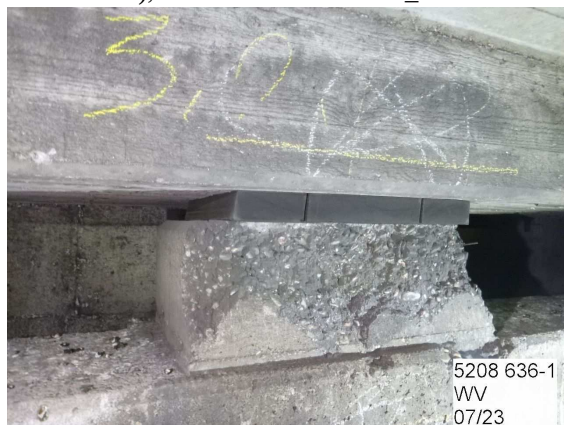
LAGERSOCKEL\_BEW

[47] S=2, V=0, D=2 BSP-ID 021-17

Lagersockel, Bewehrung, An allen Bauteilen, Nicht ausreichend, Beide Widerlager, ( im Bereich der Abplatzungen bis 3cm tiefe keine notwendige Bewehrung erkennbar ; Druckzone nicht umschnürt ), Bild:LAGERSOCKEL\_BEW

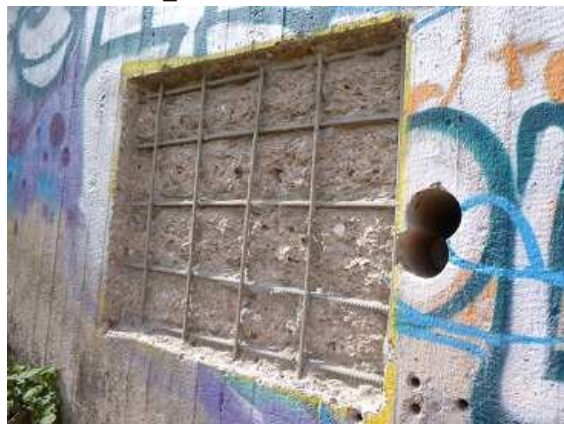
5208-636\_ÖFFNUNG

[35] S=0, V=0, D=2 BSP-ID 021-08

Flügel, Bewehrung, Eine Stelle, Freiliegend, Fläche: 1,00 m<sup>2</sup>, Flügelwand hinten, Links, Nicht fachgerechte Nachbearbeitung bei Probenentnahme, Bild:5208-636\_ÖFFNUNG

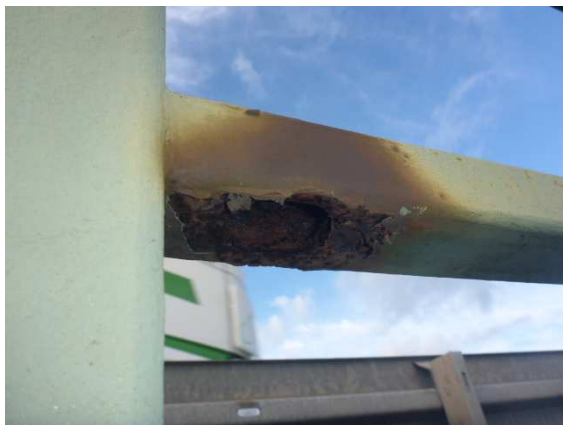
GELÄNDERHOLM

**[25]** S=1, V=2, D=2 BSP-ID 234-06

Brücke, Holmgeländer mit Seil, mit einer Knieleiste oder mehreren Knieleisten, Stahl / Metall, Mehrfach, Durchgerostet / Lochfraß, Gesamtes Bauteil, Links, Instandsetzung schadhaft, Maßnahme {3}, Bild:GELÄNDERHOLM

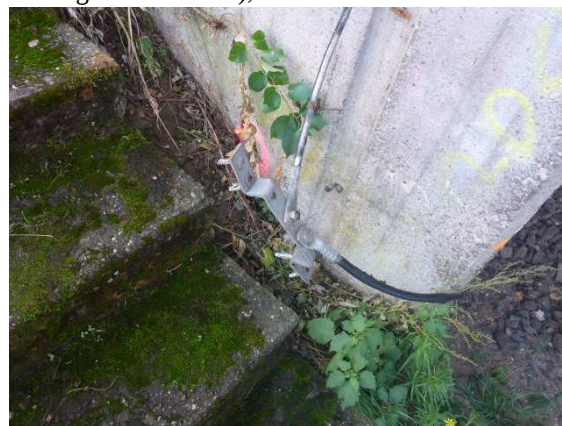
ERDUNG

**[30]** S=0, V=1, D=0 BSP-ID 312-03

Flügel, Blitzschutz, Eine Stelle, Gelöst, Hinten am Bauwerk, Seitenfläche links, Unten, (Befestigung Erdung an Flügelwand defekt), Bild:ERDUNG
