# Bauwerksbuch

| Bauwerksname | <b>Unterführung DB AG</b> |
| Nächst gelegener Ort | <b>Geislar</b> |

| O: A565 (Ast) ; U: Gleis der DB, elektrifiziert DB 2324, DB-km 87,645 DB-BWnr ?, Strecke Mülheim./ | | | | | | | | | |

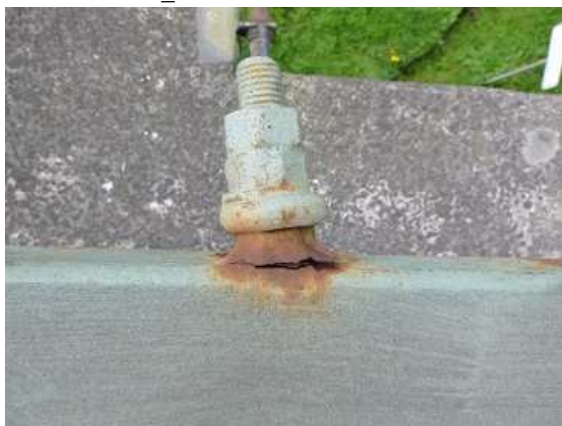
5208-636\_ERDUNG

Erdung, Schweißnaht, Eine Stelle, Eingerissen, Rechts,  
Oben auf dem Bauwerk, (am Geländer).,  
Bild:5208-636\_ERDUNG
