## Bauwerksbuch

nach DIN 1076

| Bauwerksname | <b>VZB FR Köln</b> |

Zustand: **2,2** Baujahr: **1987**

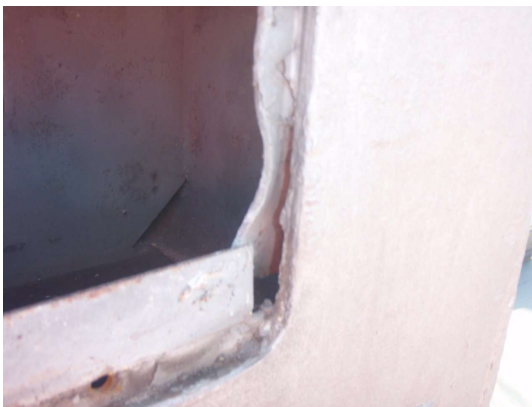
2019H\_SCHADEN\_30

[30] S=0, V=0, D=1 BSP-ID 253-15

Rahmen der Besichtigungsluke, Eine Stelle, Verformt,  
Seitenfläche links, Oben außen,  
Bild:2019H\_SCHADEN\_30
