## Bauwerksbuch

nach DIN 1076

| Bauwerksname | <b>LSW A1 FR Bremen von km 358,41-361,49</b> |
| Teilbauwerksname | <b>LSW A1 FR Bremen von km 359,892-360,520</b> |

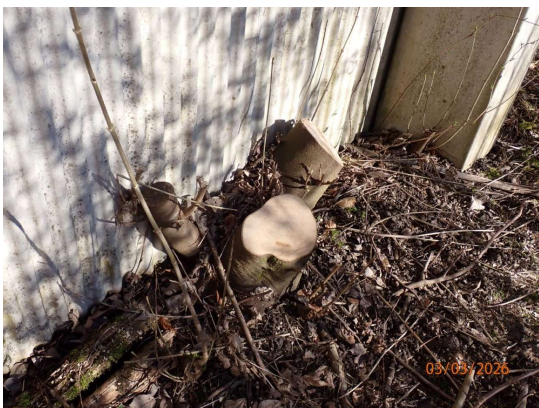
Lärmschutzwand, Stellenweise, Gefahr durch Bewuchs, Rückseite, [stellenweise Baumeinwuchs hinter Sockelelement]

- wurde saniert bei EP26, Maßnahme {1},  
Bild:BÄUME ENTFERNT EP26

BÄUME ENTFERNT EP26

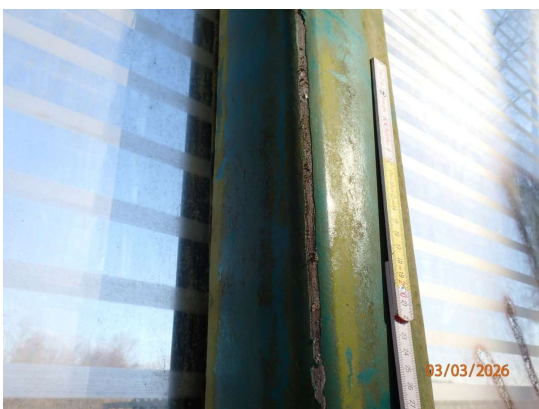
[27] S=1, V=0, D=3 EP BSP-ID 110-19

Pfosten der Lärmschutzwand, Rohr, Eine Stelle, Aufgewölbt, Am Anfang des Bauwerks, [Pfosten durch Frost aus stehendem Wasser verformt], zwischen Pfosten 588 und 589, Maßnahme {4}, Bild:PFOSTEN AUFGEWÖLBT EP26

PFOSTEN AUFGEWÖLBT EP26

Bemerkung nach dem Ende der Frostperiode an allen Stahlpfosten an den Acrylelementen über der Fußplatte Entwässerungsbohrungen einbringen  
Unterstopfung erneu

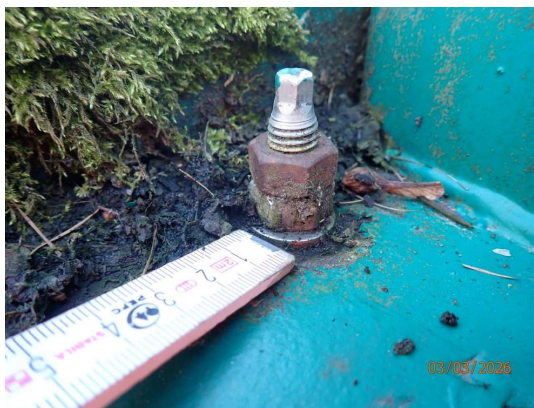
[31] S=0, V=0, D=1 BSP-ID 117-04

Pfosten der Lärmschutzwand, Mutter, Eine Stelle, Angerostet, Glaselement, im Feld zw. Pfosten 592/593, Mutter + Kontermutter, Bild:MUTTER ANGEROSTET EP26

MUTTER ANGEROSTET EP26

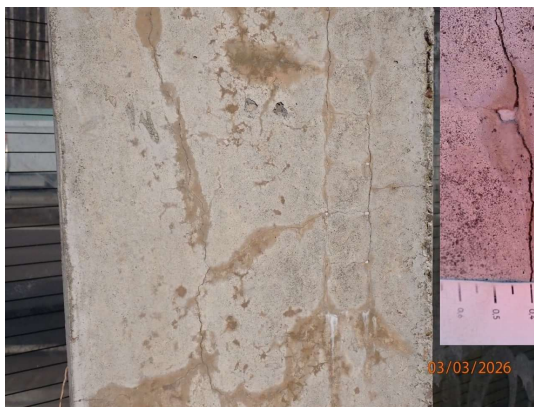
[34] S=0, V=0, D=3 BSP-ID 115-06

Pfosten der Lärmschutzwand, Beton, Ein Stück, Rissig, Anliegerseite, bis 0,4 mm, Längs- und Querrisse, z. T. mit Aussinterung, letzter Pfosten im Gelände RRB (vorletzter des TBWs), Bild:PFOSTEN RISSIG EP26

PFOSTEN RISSIG EP26

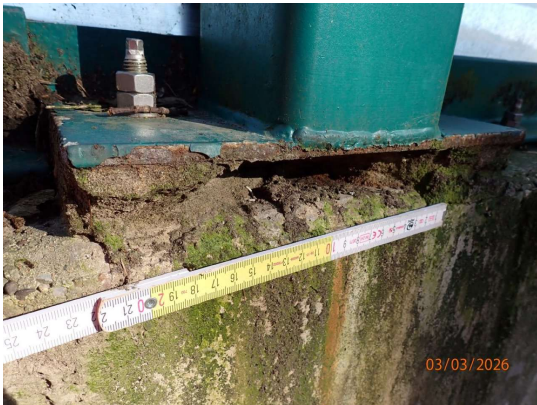
[21] S=1, V=0, D=2 BSP-ID 110-17

Pfosten der Lärmschutzwand, Pfostenverguss, Mörtel, Mehrfach, Herausgebrochen, Rückseite, Maßnahme {4}, Bild:PFOSTENVERGUSS HERAUSGEBROCHEN EP26

PFOSTENVERGUSS HERAUSGEBROCHEN EP26

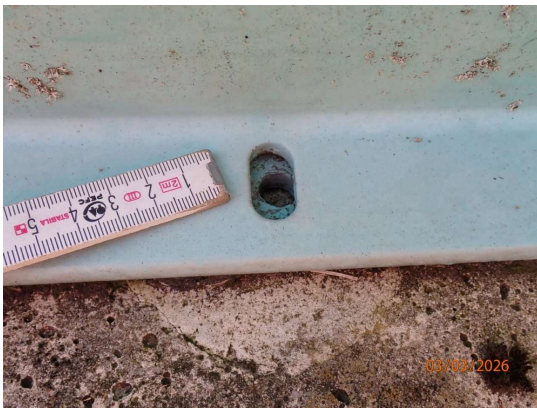
[32] S=0, V=0, D=1 BSP-ID 117-03

Wandelement der Lärmschutzwand, Schraube, Ein Stück, Fehlt, Anliegerseite, Unten, Glaselement, Winkel, Verankerung, letztes Feld RRB, Bild:WINKEL SCHRAUBE FEHLT EP26

WINKEL SCHRAUBE FEHLT EP26

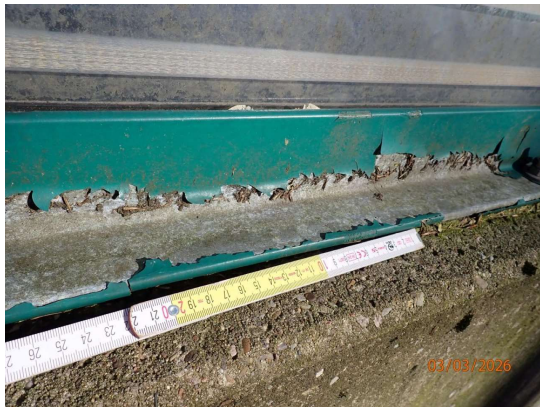
[18] S=0, V=0, D=1 BSP-ID 110-02

Wandelement der Lärmschutzwand, Winkel, Stellenweise, Abgeplatzte Beschichtung, Verzinkung in Ordnung, Vorder- und Rückseite, [im Bereich der Acrylelementen die unteren Haltewinkel], Bild:WINKEL BESCHICHTUNG ABGEPLATZT EP26

WINKEL BESCHICHTUNG ABGEPLATZT EP26

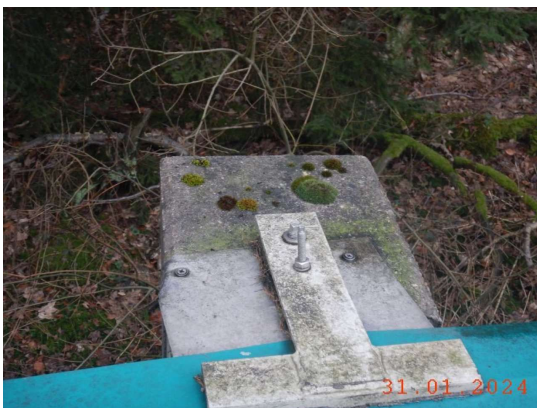
2023H\_Schaden\_28

[28] S=0, V=0, D=1 BSP-ID 110-04  
Abdeckung der Lärmschutzwand, Sonstige  
Verbindung, Vereinzelt, Nicht kraftschlüssig, Oben,  
[Klemmung der Abdeckbleche vor den Pfeilerköpfen:  
Muttern nicht fachgerecht montiert bzw. fehlend; Lage  
der Verankerung z.T. zu dicht an der Außenkante des  
Pfeilers], Bild:2023H\_Schaden\_28

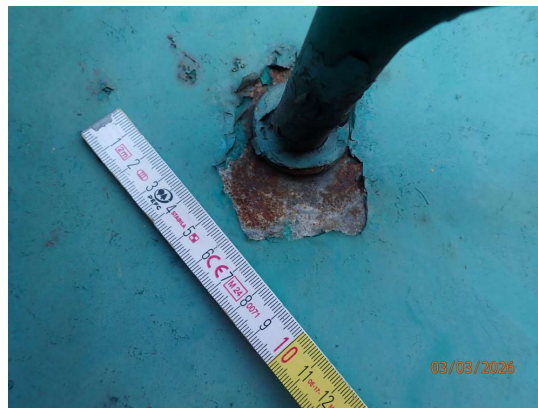
[33] S=0, V=0, D=1 BSP-ID 110-02  
Fluchtwegtür, Beschichtung, Teilweise, Abgeplatzt,  
und angerostet, im Feld 627/628, Bild:TÜR  
ANGEROSTET EP26

TÜR ANGEROSTET EP26
