# Zustandsbericht

nach DIN 1076

Bauwerksname **LSW A1 FR Bremen von km 358,41-361,49**  
Teilbauwerksname **LSW A1 FR Bremen von km 359,892-360,520**  
Kreis **Ennepe-Ruhr-Kreis**  
Ort **Sprockhövel**  
Bauwerksrichtung **FR Bremen**  
Bauwerksart **Lärmschutzwand**  
Tragfähigkeit  
Baujahr **1993**

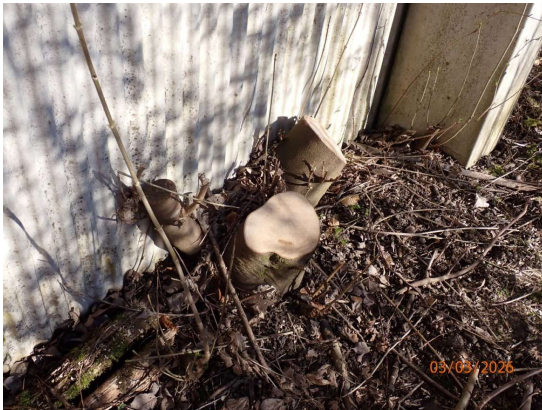
[26] S=0, V=0, D=0 BSP-ID 110-19

Lärmschutzwand, Stellenweise, Gefahr durch Bewuchs, Rückseite, [stellenweise Baumeinwuchs hinter Sockelelement]

BÄUME ENTFERNT EP26

- wurde saniert bei EP26, Maßnahme {1}

| Bemerkung | <b>Fluchtwege (Treppen, Türen) zweimal jährlich freischneiden [ 13 ]</b><br><b>Bewuchs mit Sprengwirkung beseitigen [ 26 ]</b><br><b>mittelfristig: LSW rückseitig freischneiden (evtl. Fremdvergabe) [ 24 ]</b> | |

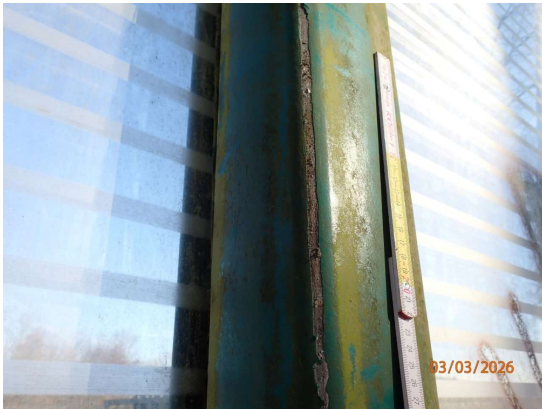
[27] S=1, V=0, D=3 EP BSP-ID 110-19

Pfosten der Lärmschutzwand, Rohr, Eine Stelle, Aufgewölbt, Am Anfang des Bauwerks, [Pfosten durch Frost aus stehendem Wasser verformt], zwischen Pfosten 588 und 589, Maßnahme {4}

PFOSTEN AUFGEWÖLBT EP26

| Bemerkung | <b>nach dem Ende der Frostperiode an allen Stahlpfosten an den Acrylelementen über der Fußplatte Entwässerungsbohrungen einbringen<br/>Unterstopfung erneu</b> | | |

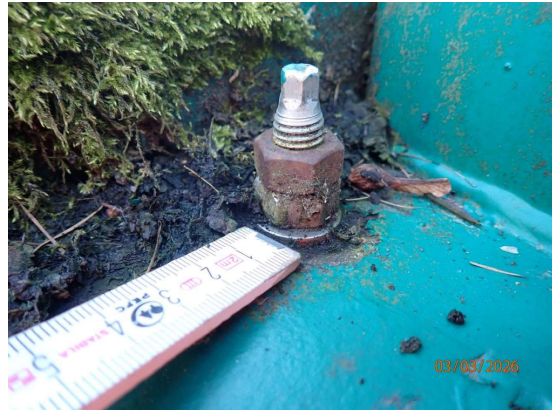
[31] S=0, V=0, D=1 BSP-ID 117-04

Pfosten der Lärmschutzwand, Mutter, Eine Stelle, Angerostet, Glaselement, im Feld zw. Pfosten 592/593, Mutter + Kontermutter

MUTTER ANGEROSTET EP26

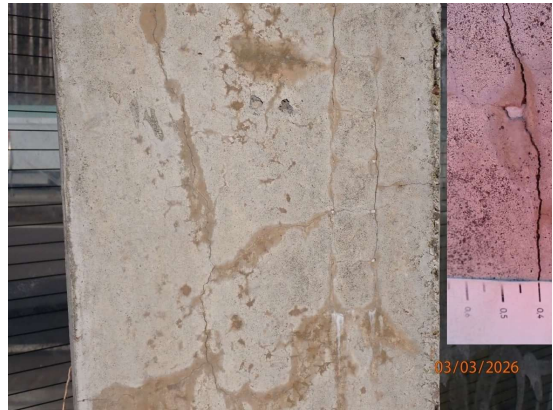
[34] S=0, V=0, D=3 BSP-ID 115-06

Pfosten der Lärmschutzwand, Beton, Ein Stück, Rissig, Anliegerseite, bis 0,4 mm, Längs- und Querrisse, z. T. mit Aussinterung, letzter Pfosten im Gelände RRB (vorletzter des TBWs)

PFOSTEN RISSIG EP26

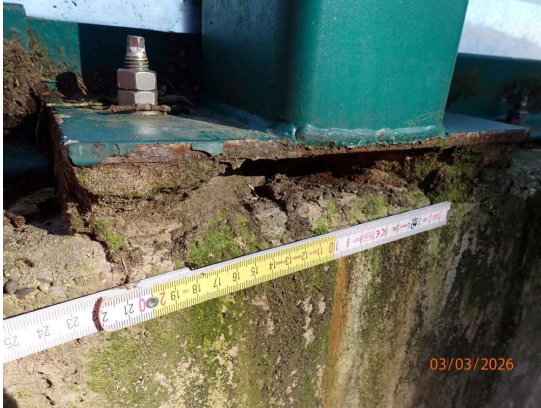
[21] S=1, V=0, D=2 BSP-ID 110-17

Pfosten der Lärmschutzwand, Pfostenverguss, Mörtel, Mehrfach, Herausgebrochen, Rückseite, Maßnahme {4}

PFOSTENVERGUSS HERAUSGEBROCHEN EP26

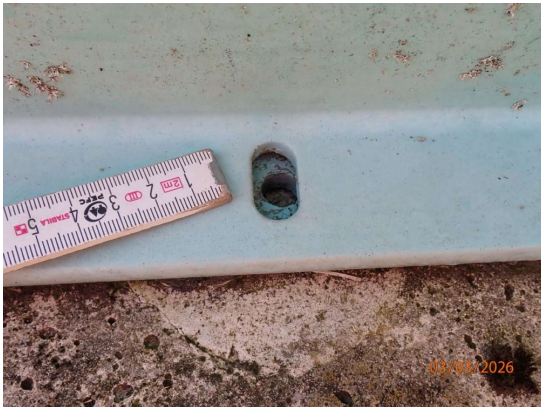
[32] S=0, V=0, D=1 BSP-ID 117-03

Wandelement der Lärmschutzwand, Schraube, Ein Stück, Fehlt, Anliegerseite, Unten, Glaselement, Winkel, Verankerung, letztes Feld RRB

WINKEL SCHRAUBE FEHLT EP26

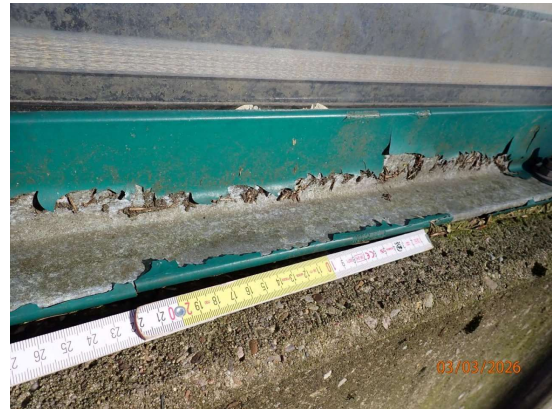
[18] S=0, V=0, D=1 BSP-ID 110-02

Wandelement der Lärmschutzwand, Winkel, Stellenweise, Abgeplatzte Beschichtung, Verzinkung in Ordnung, Vorder- und Rückseite, [im Bereich der Acrylelementen die unteren Haltewinkel]

WINKEL BESCHICHTUNG ABGEPLATZT EP26

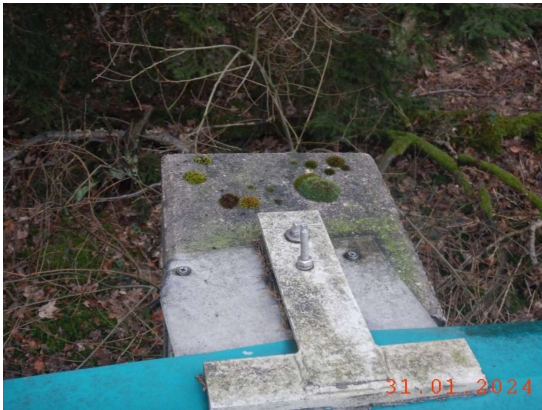
2023H\_Schaden\_28

**[28]** S=0, V=0, D=1 BSP-ID 110-04

Abdeckung der Lärmschutzwand, Sonstige Verbindung, Vereinzelt, Nicht kraftschlüssig, Oben, [Klemmung der Abdeckbleche vor den Pfeilerköpfen: Muttern nicht fachgerecht montiert bzw. fehlend; Lage der Verankerung z.T. zu dicht an der Außenkante des Pfeilers]

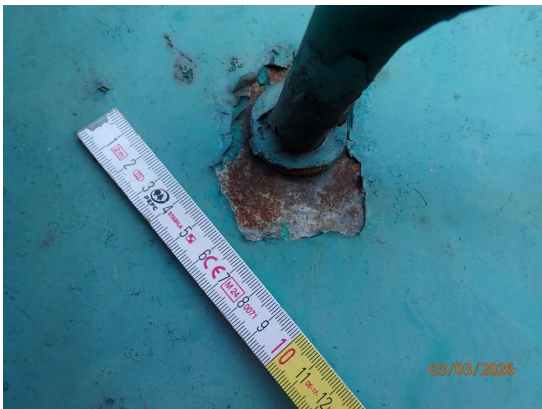
**[33]** S=0, V=0, D=1 BSP-ID 110-02

Fluchtwegtür, Beschichtung, Teilweise, Abgeplatzt, und angerostet, im Feld 627/628

TÜR ANGEROSTET EP26
