# Zustandsbericht

nach DIN 1076

Bauwerksname VZB, AD Fulda / AS Eichenzell, Nr. 24/25  
Teilbauwerksname Standorte 24/25  
Kreis Landkreis Fulda  
Ort Eichenzell  
Bauwerksrichtung Rifa AD Fulda  
Bauwerksart Verkehrszeichenbrücke, Doppelrahmen ohne Auskragung  
Tragfähigkeit  
Baujahr 2003

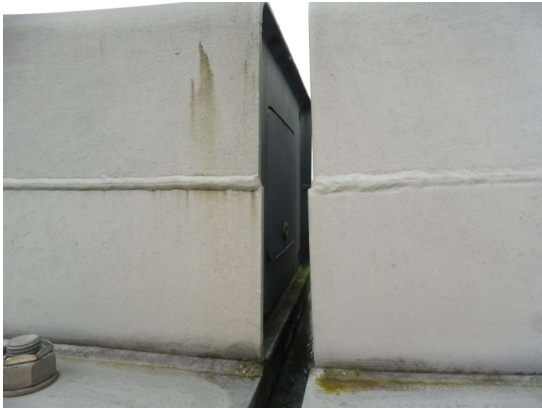
Riegel VZ-Brücke, Kastenprofil, Bereichsweise,  
Bauteil nicht einsehbar, Anzahl: 2 Stelle(n), Mitte  
quer, Oben innen, Bei den beiden Riegelenden im  
Mittelstützenbereich ist der Zustand der  
Feuerverzinkung in den Innenseiten nicht überprüfbar.

H21 UNZUGÄNGLICHE RIEGELENDEN

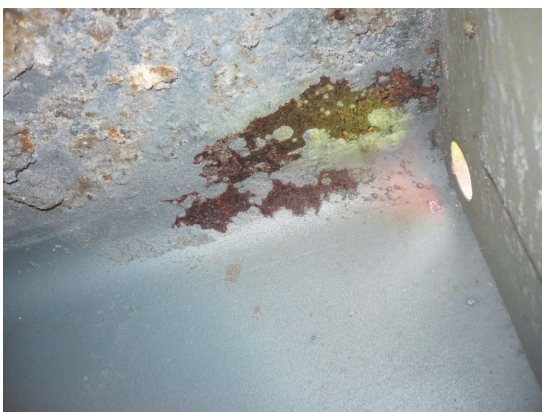
Riegel VZ-Brücke, Kastenprofil, Beginnend,  
Unvollständige Beschichtung, Anzahl: 1 Stelle(n),  
Rechts, Oben innen, Innenkorrosion ist im linken  
Riegelende erkennbar (vermutlich durch  
Zinkschlackereste und/oder Luftblaseneinschluss beim  
feuerverzinken).

H21: Prüfung durch Nistmaterial behindert, Foto aus  
E18 übernommen.

ROSTANSATZ IM RIEGEL

- Korrosionsschutz ausbessern.
- Zinkablauföffnungen verschließen.
- Statischer Nachweis für Halterohre mit  $t < 5,0\text{mm}$
- Palmuttern an Riegelumfassung durch ganze Muttern ersetzen
- Vogelnester entfernen

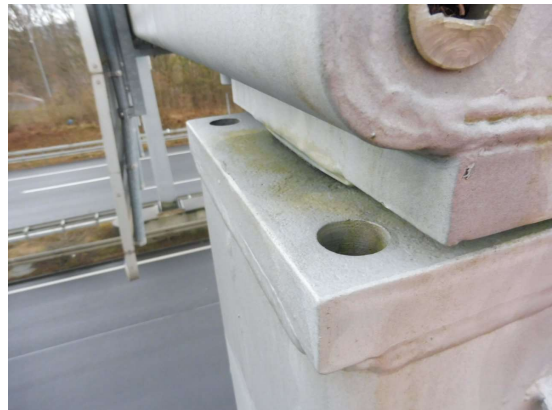
Stiel VZ-Brücke, Verschluss / Verschlussstopfen  
Ablauföffnung Feuerverzinkung, Alle, Fehlt, Anzahl:  
8 Stelle(n), Beidseitig, Oberseite, Die insgesamt 8  
Zinkablauflöcher sind in den beiden äusseren  
Stützenköpfen nicht verschlossen - Wasser kann  
eindringen.

H21 ZINKABLAUFÖFFNUNG STIEL NICHT VERSCHLOSSEN

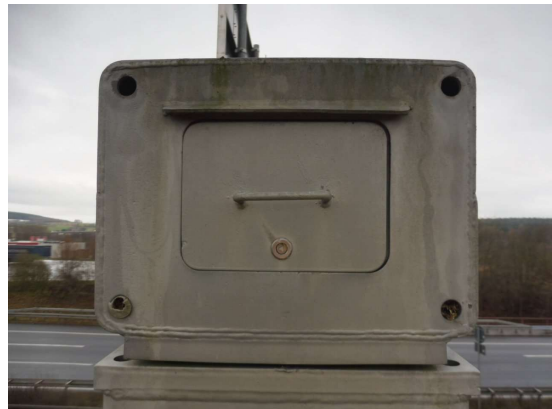
Anschluss Stiel-Riegel, Gesamtes Bauteil, Entspricht  
nicht den gültigen Vorschriften, Quer durchgehend,  
gelenkige Lagerung auf Zentrierleisten entspricht nicht  
ZTV-ING 9-1, 5.4 (1), gefordert sind biegesteife  
Verbindungen mit mindestens sechs Schrauben M16.

H21 GELENKIGE LAGERUNG NICHT ZULÄSSIG

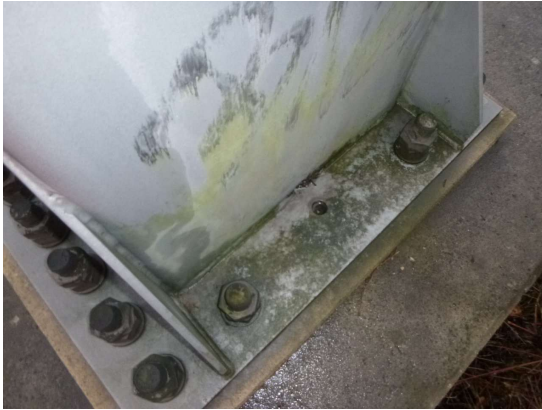
Fußplatte, Durchbruch, Alle, Nicht vergossen, Anzahl: 6 Stelle(n), Außen, Unten, Die 2 Löcher in den drei Stützenfußplatten sind nicht bündig verschlossen. Zudem Schmutzablagerung auf der Fußplatte.

H21 VERGUSSLÖCHER IN DER FUSSPLATTE OFFEN

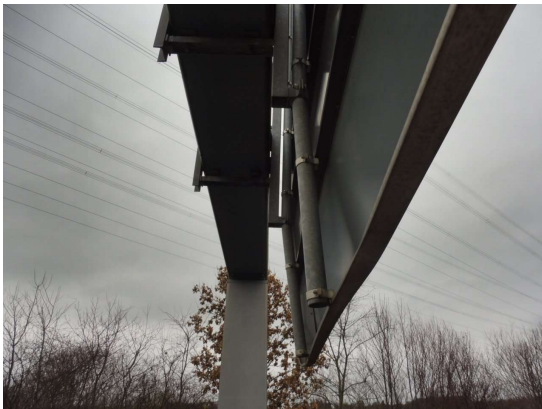
Verkehrszeichen, Eine Stelle, Anprallschaden, Rechts, Unten, Fahrtrichtung Hanau; WW-Tafel mehrfach geknickt; Schildrahmen ausgerissen, mehrere Verbindungsschrauben der WW-Tafel abgerissen. 1. und 2. Haltestange geknickt und plastisch verformt.

H21 ANPRALLSCHADEN AM SCHILD

| Bemerkung | - Die aus dem Schildanprall resultierenden Schäden instandsetzen. | |

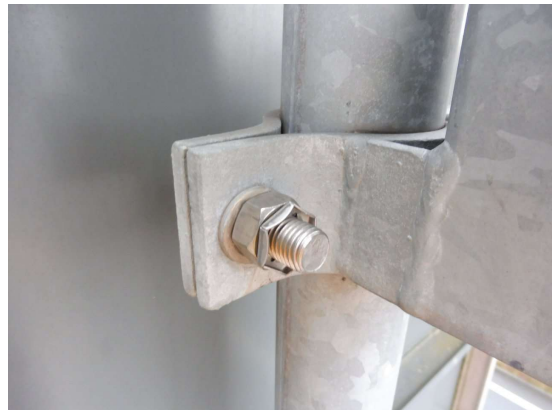
Rahmenkonstruktion, Sicherung, Größtenteils, Entspricht nicht den gültigen Vorschriften, Quer durchgehend, Schraubensicherung mit Palmuttern entspricht nicht ZTV-ING 8-6, 2.1 (9), gefordert sind ganze Muttern zur Schraubensicherung

H21 SCHRAUBENSICHERUNG RIEGELUMFASSUNG MIT PALMUTTERN UNZULÄSSIG

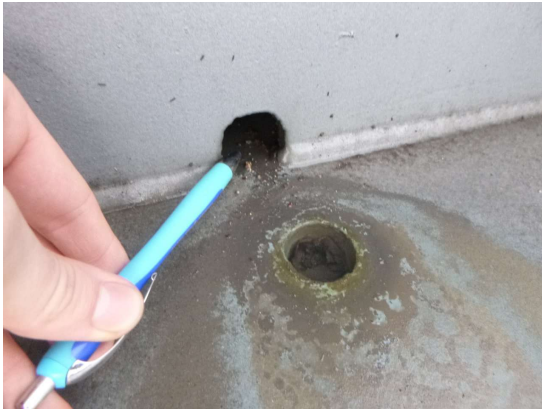
Stiel VZ-Brücke, Vogelschutz, Alle, Fehlt, Quer  
durchgehend, Unten

H21 VOGELSCHUTZ FEHLT
