Bremen, den 26.10.2023

Schadstoffuntersuchung für die Umbauarbeiten im Focke Museum in Bremen

Projekt-Nr. 23-67-1

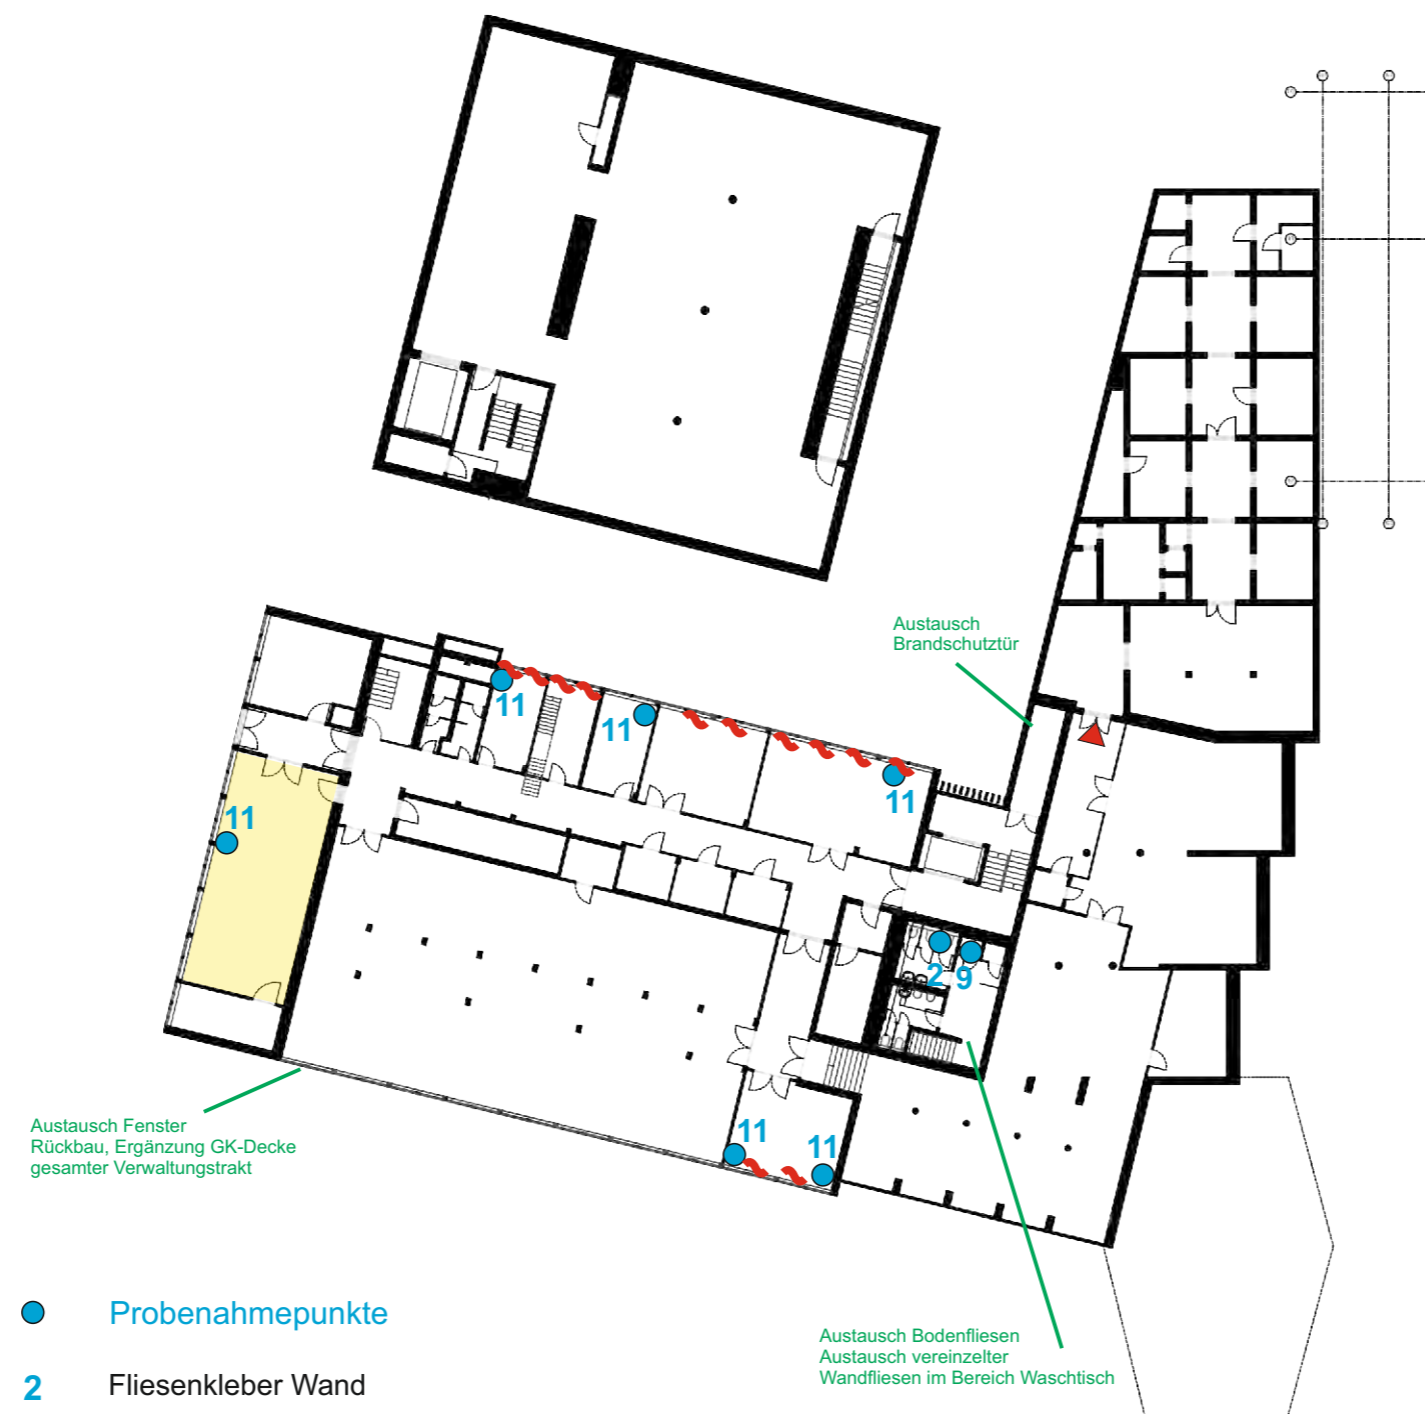
| Untergeschoss: Grundriss mit Probenahmepunkten und schadstoffhaltigen Bauteilen | | | |

- Probenahmepunkte
- 2 Fliesenkleber Wand
- 9 Fliesenkleber Boden
- 11 Spachtelmasse Fensterlaibung
- 14 Spachtelmasse Fensterlaibung

- ▶ Brandschutztür
- ~ Asbestzement - Fensterbank
- Deckenplatten mit KMF

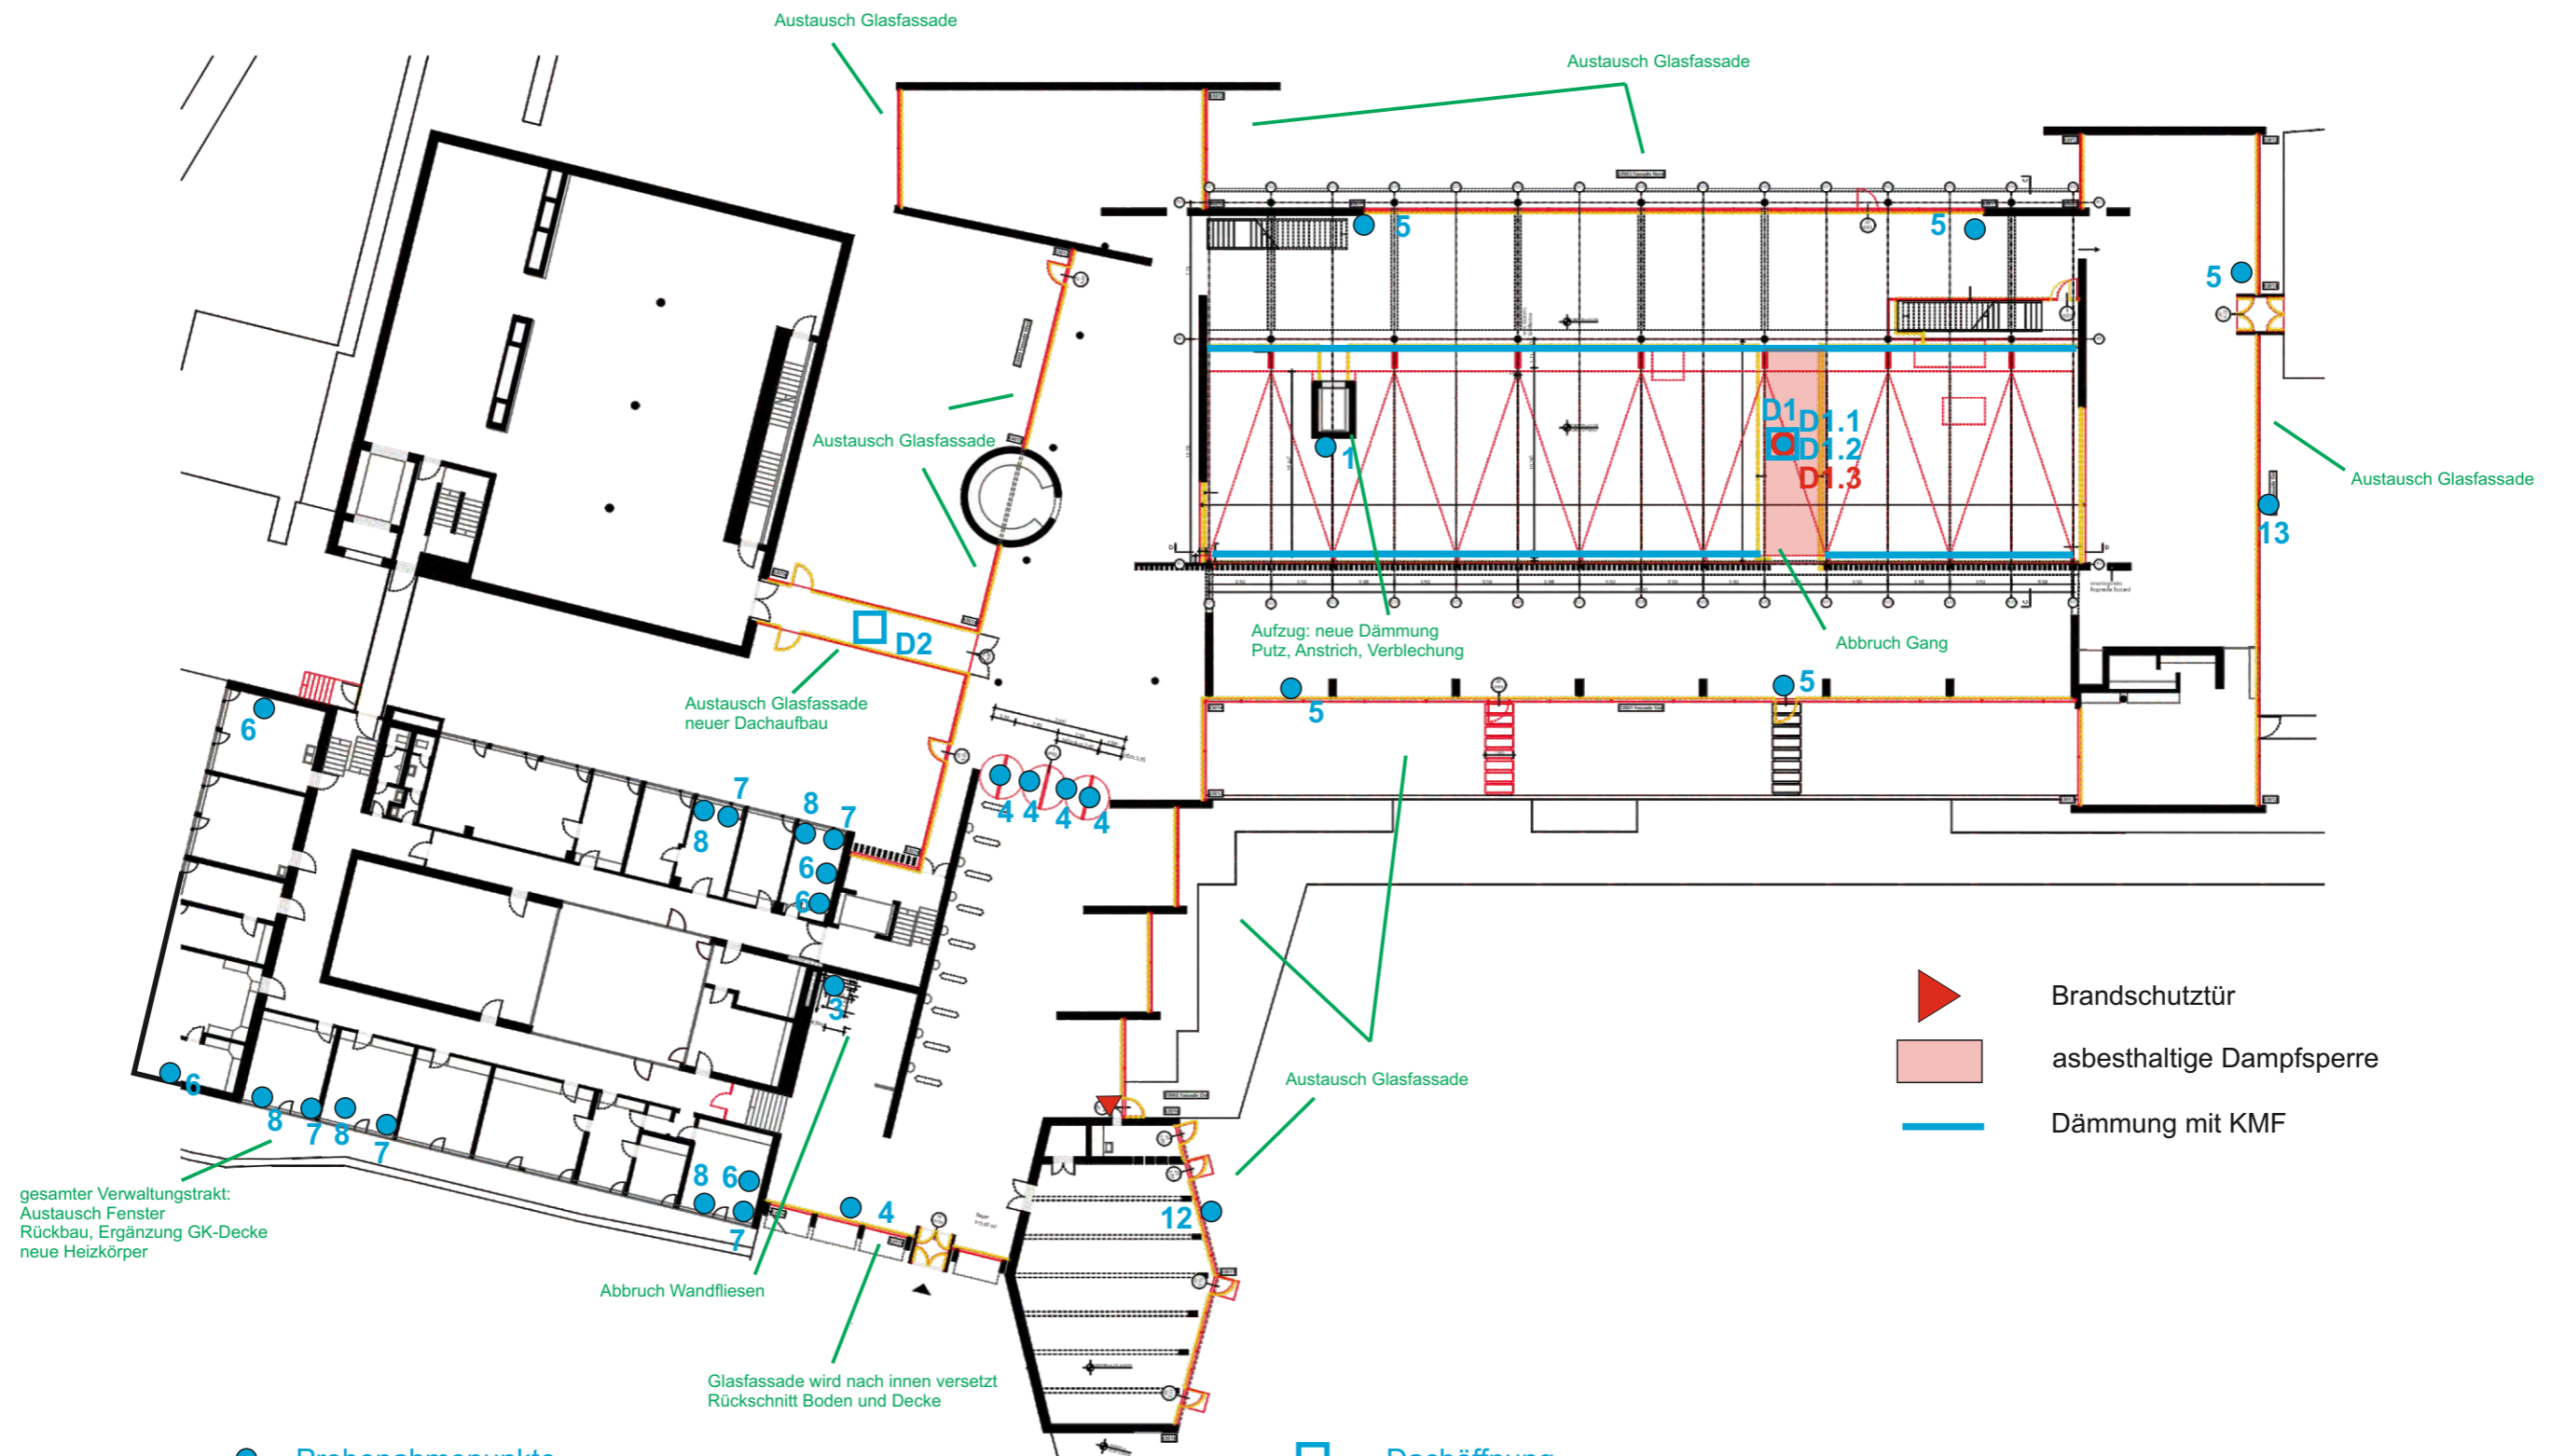
Erdgeschoss: Grundriss mit Probenahmepunkten
und schadstoffhaltigen Bauteilen

- 1 Dämmung Fahrstuhl
- 3 Fliesenkleber Wand
- 4 Spachtelmasse Decke
- 5 Spachtelmasse Decke
- 6 Spachtelmasse Wand

- 7 Spachtelmasse Fensterlaibung
- 8 Spachtelmasse Decke
- 12 Beschichtung Fenster
- 13 Beschichtung Pfosten

- D1.1 Dachbahnen
- D1.2 Styropor
- D1.3 Dampfsperre

- ▶ Brandschutztür
- asbesthaltige Dampfsperre
- Dämmung mit KMF

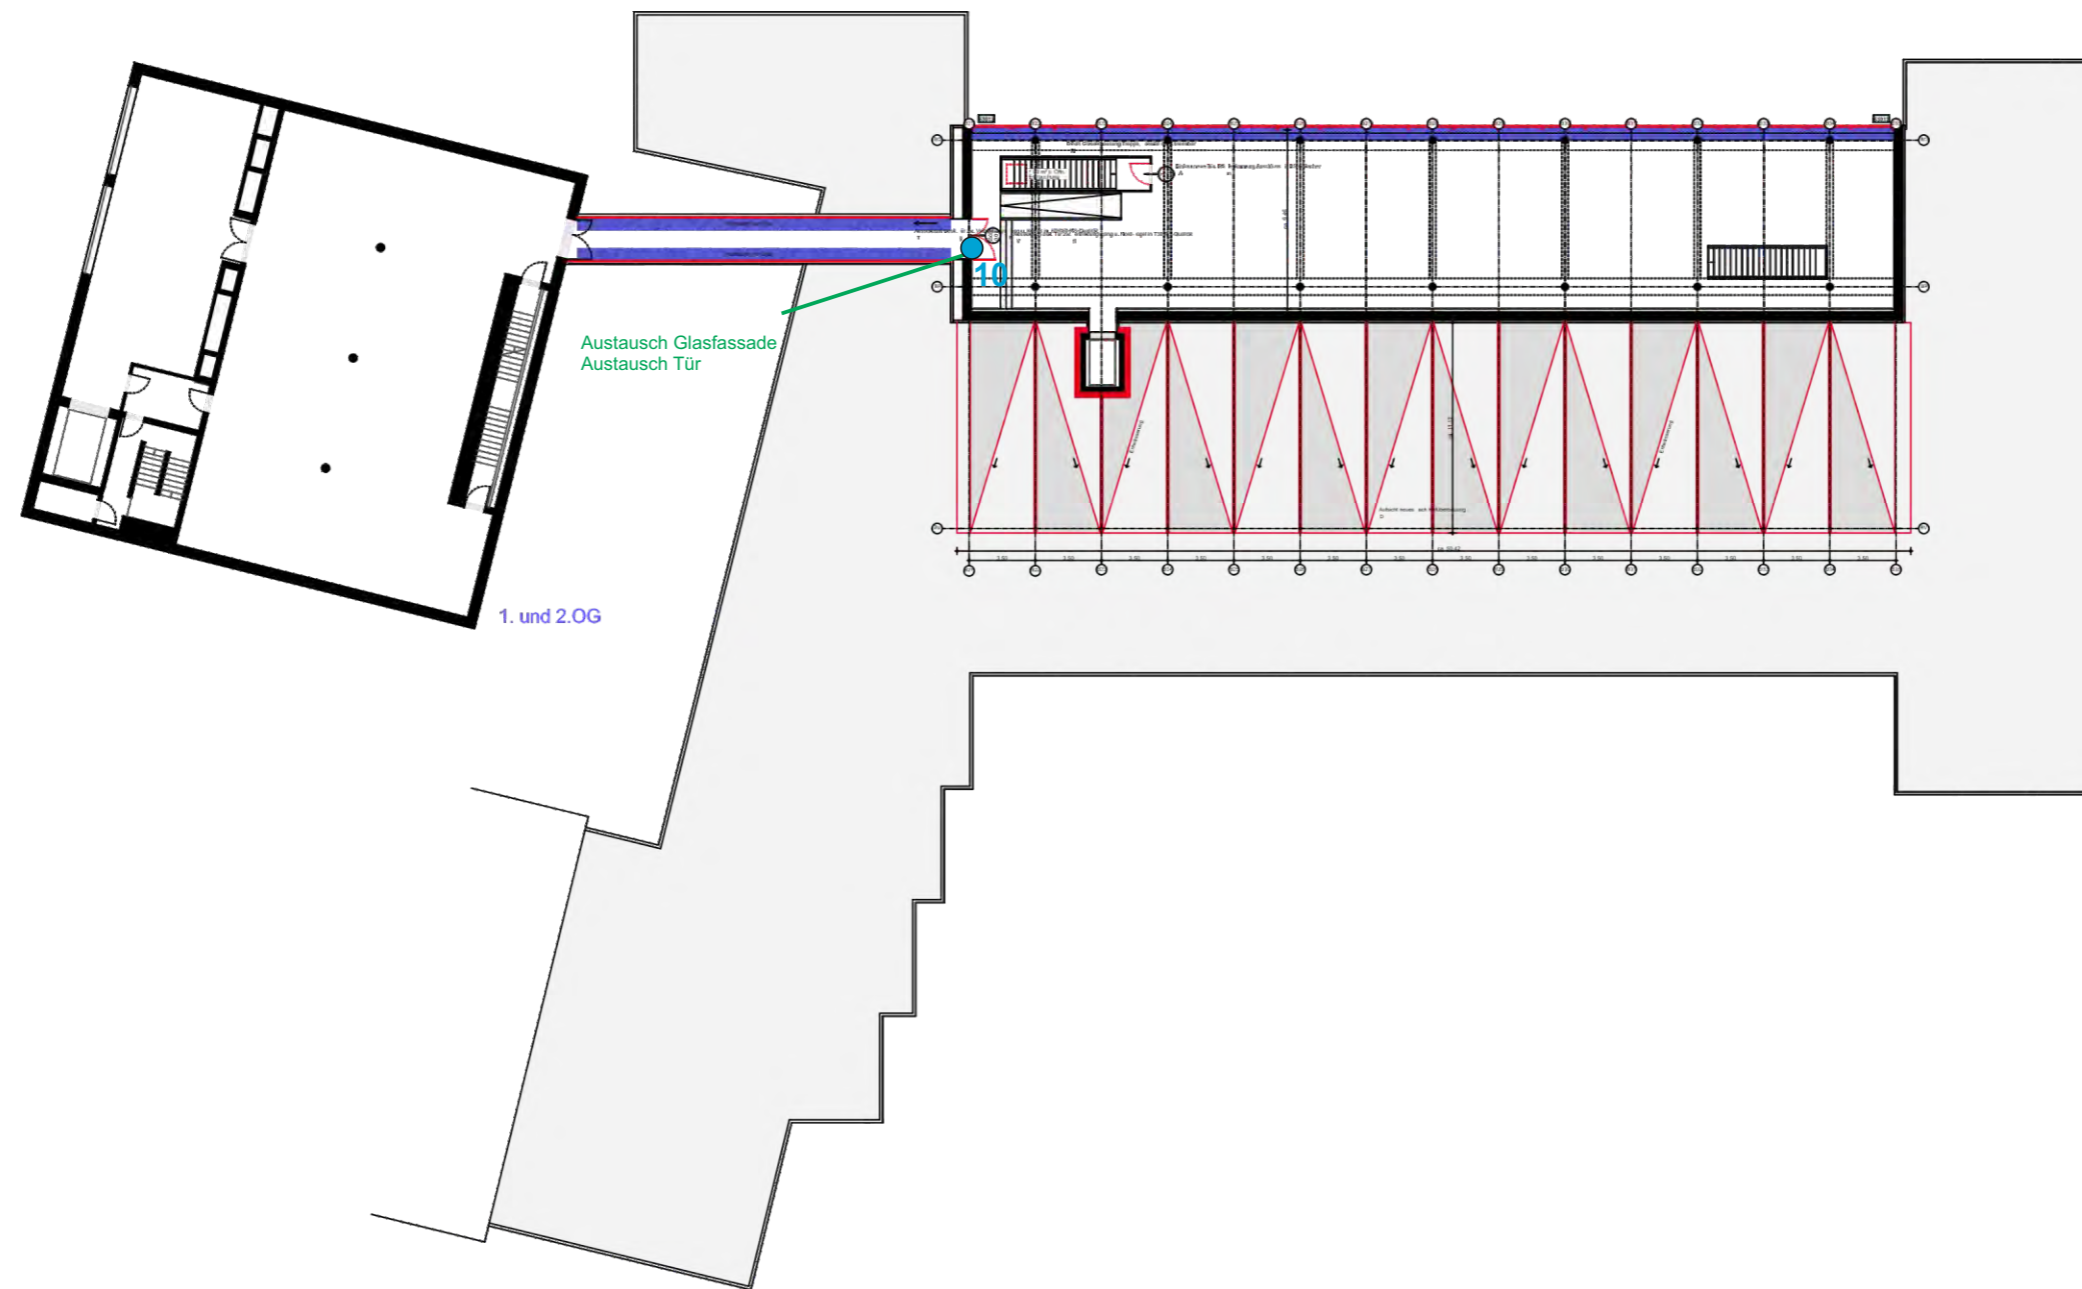
| OG: Grundrisse mit Probenahmepunkten und schadstoffhaltigen Bauteilen | | | |

- Probenahmepunkte
- 10 Spachtelmasse Türleibung

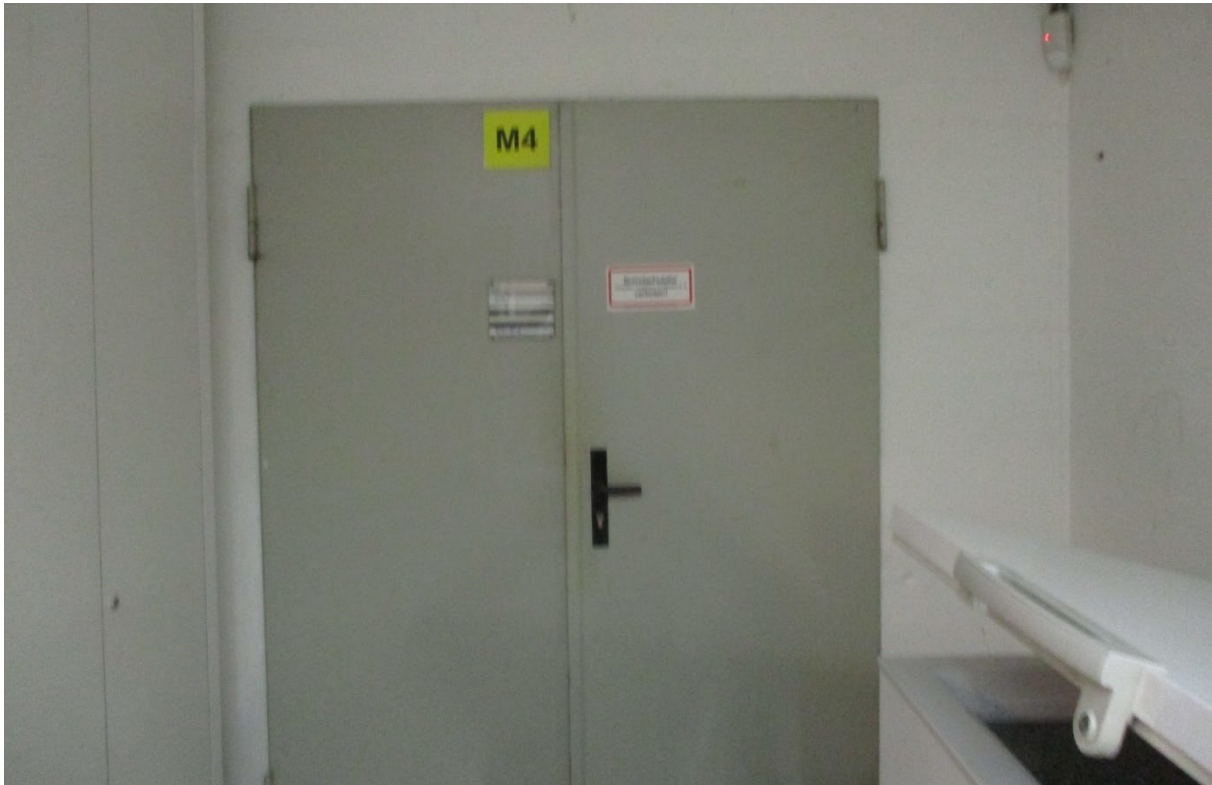
Die Brandschutztür im Kellergeschoss soll ausgetauscht werden. Das Alter der Brandschutztür konnte nicht festgestellt werden. Die Tür enthält vermutlich asbesthaltige Einbauteile (Leichtbauplatten) und KMF. Eine Untersuchung ist im eingebauten Zustand nicht möglich. Die Tür wird als asbesthaltig bewertet. Die Brandschutztür, ist als Ganzes ohne weitere Demontage auszubauen und als asbesthaltiger Abfall zu entsorgen. Das Schloss der Brandschutztür ist zuvor abzukleben.

Foto 1: Brandschutztür

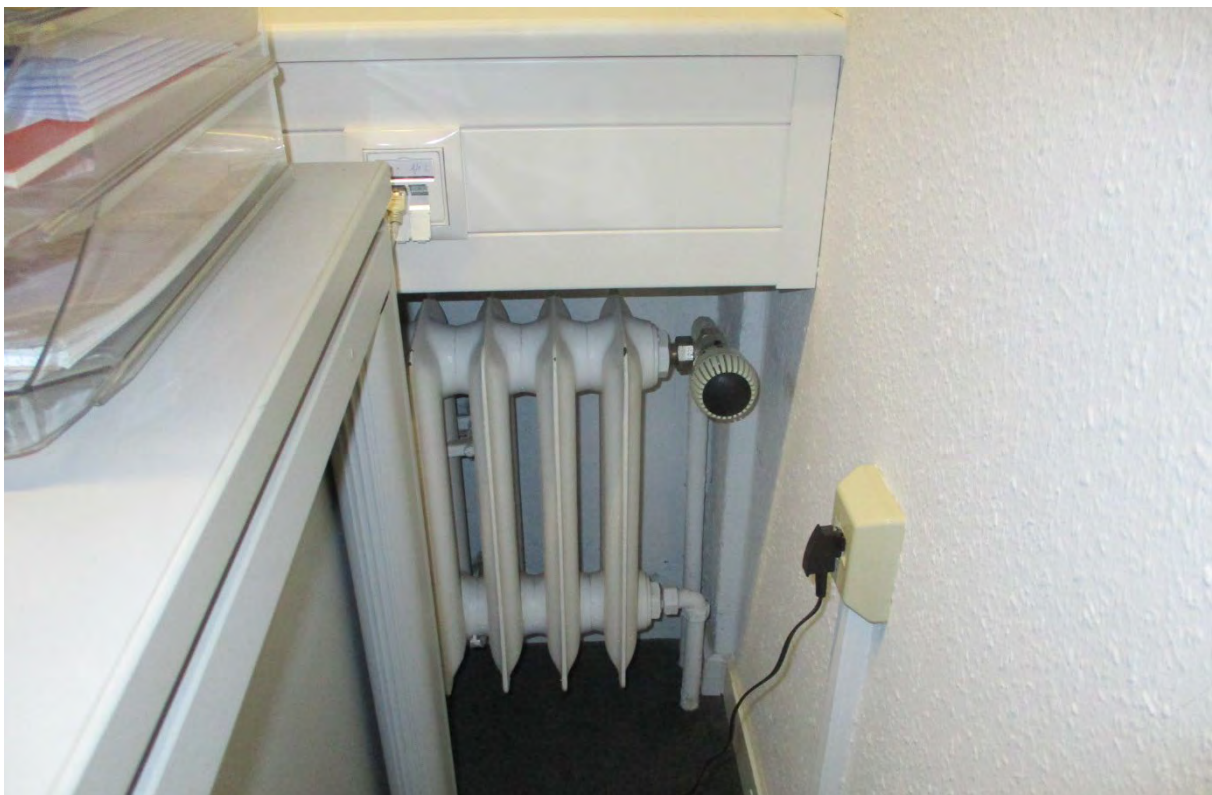
Im Verwaltungsgebäude befinden sich in einigen Räumen Rippenheizkörper, deren Dichtungen aufgrund des Alters vermutlich asbesthaltig sind. Eine Überprüfung ist im eingebauten Zustand nicht möglich. Die Rippenheizkörper werden als asbesthaltig bewertet. In den Räumen, in denen die Rippenheizkörper ausgetauscht werden, sind sie als Ganzes ohne Beschädigungen auszubauen. Die Dichtungen der Heizungen sind im Schwarzbereich zu separieren und als asbesthaltiger Abfall zu entsorgen. Die TRGS 519 ist zu beachten.

Foto 2: Rippenheizkörper

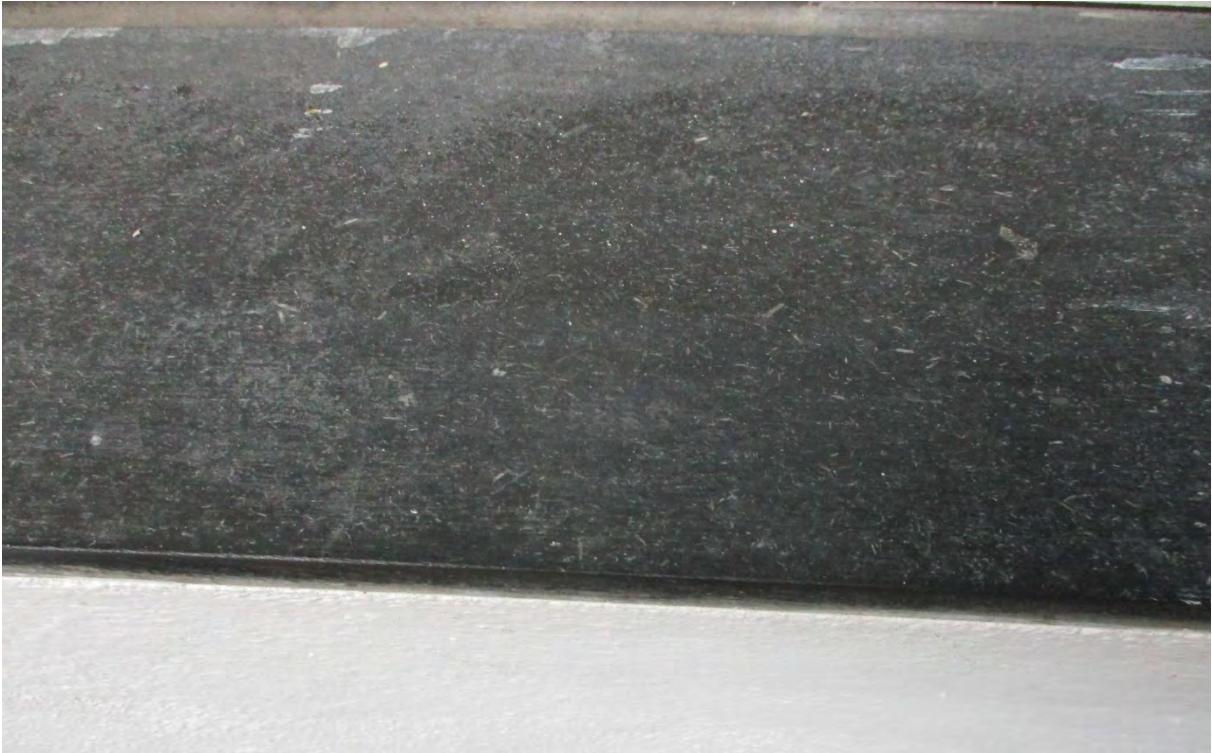
Im Keller des Verwaltungsgebäudes befinden sich einige Fensterbänke aus Asbestzement. Es wird empfohlen, die Fensterbänke im Zuge des Umbaus zu entfernen. Die Fensterbänke sind zu verpacken, zu kennzeichnen und entsprechend der abfallrechtlichen Bestimmungen als asbesthaltiger Abfall zu entsorgen. Beim Ausbau der asbesthaltigen Fensterbänke ist die TRGS 519 zu beachten.

Foto 3: Asbestzement Fensterbank

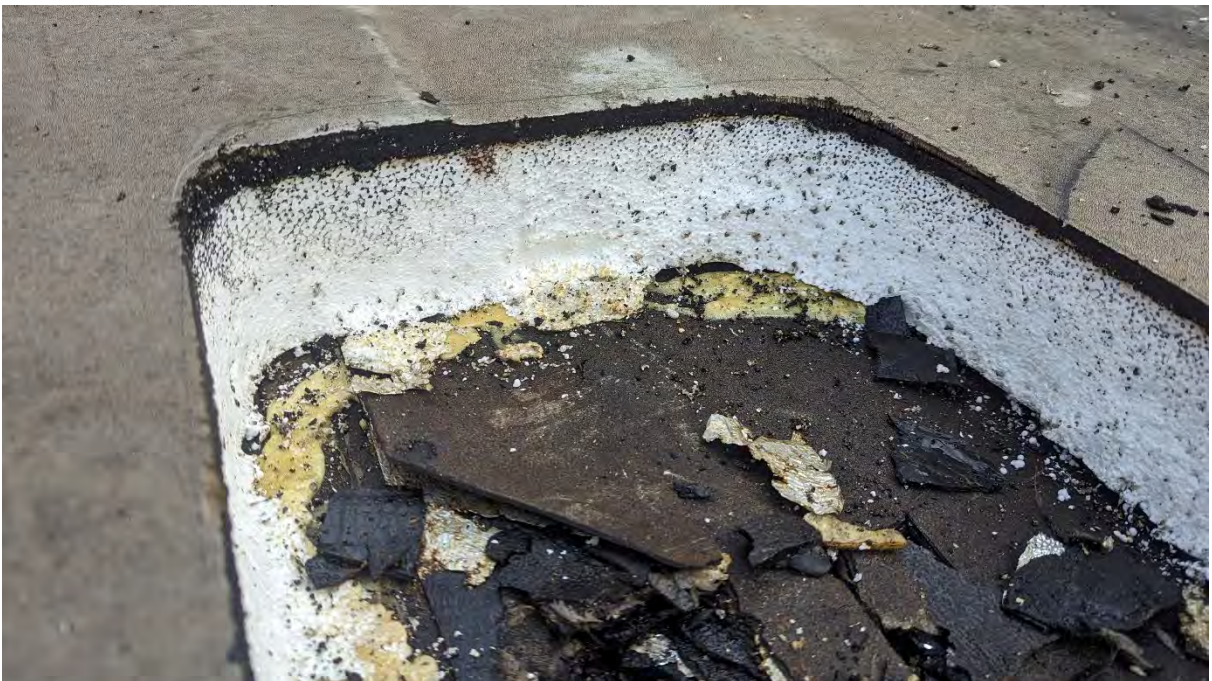
Die Dachbahn und die Dampfsperre des Zwischengangs der Sammelausstellung wurde beprobt und auf Asbest und PAK analysiert. In der Dampfsperre wurde Asbest nachgewiesen. In der Dachbahn wurde kein Asbest festgestellt. Die PAK-Gehalte in beiden Bitumenbahnen sind unauffällig. Die asbesthaltigen Dampfsperre ist zu befeuchten und dann unter Beachtung der TRGS 519 abschnittsweise auszubauen, zu verpacken und zu entsorgen.

Foto 4: obere Dachbahn, Styropordämmung und untere asbesthaltige Dampfsperre

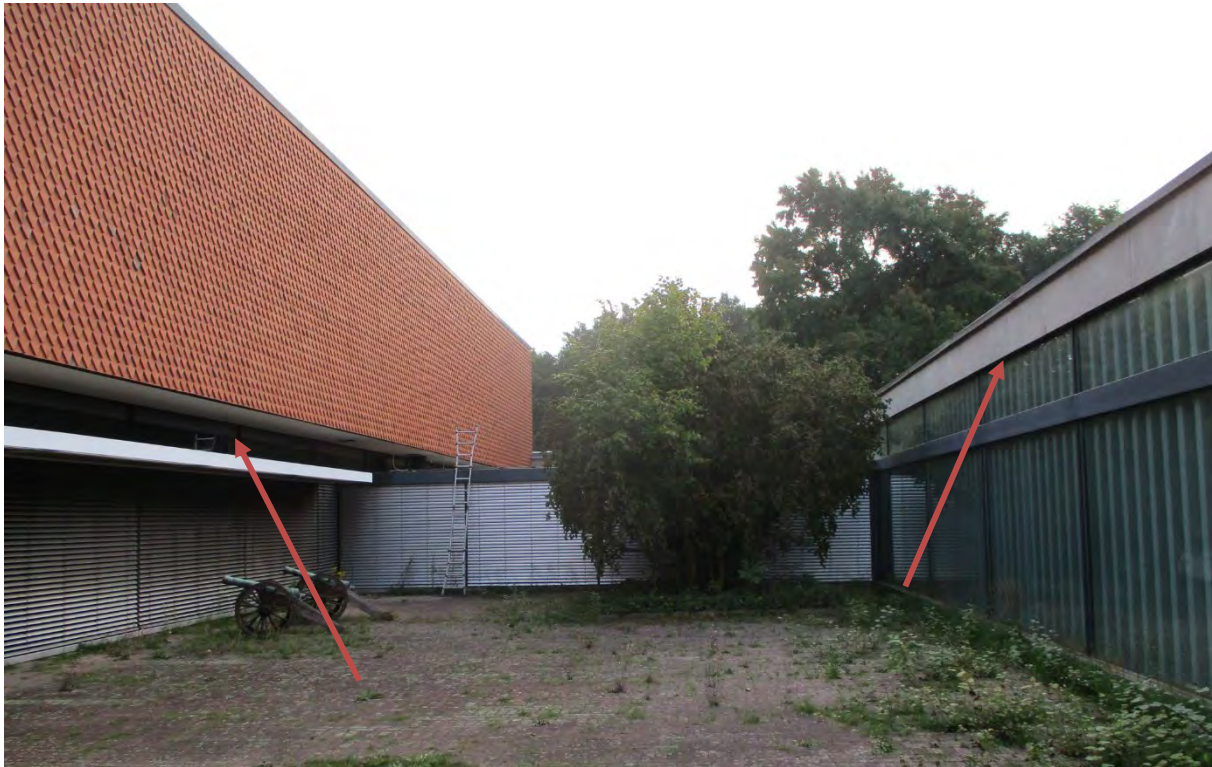
Im Innenhof befinden sich an der Außenfassade Dämmung mit KMF. Diese Dämmung wird aufgrund ihres Alters als krebserregend eingestuft. Die Lage ist in den Grundrissen in der Anlage1 dargestellt. Die KMF-haltige Dämmung ist vor dem Umbau auszubauen, die KMF ist zu verpacken und zu entsorgen.

Foto 5: Dämmung mit KMF in der Außenfassade

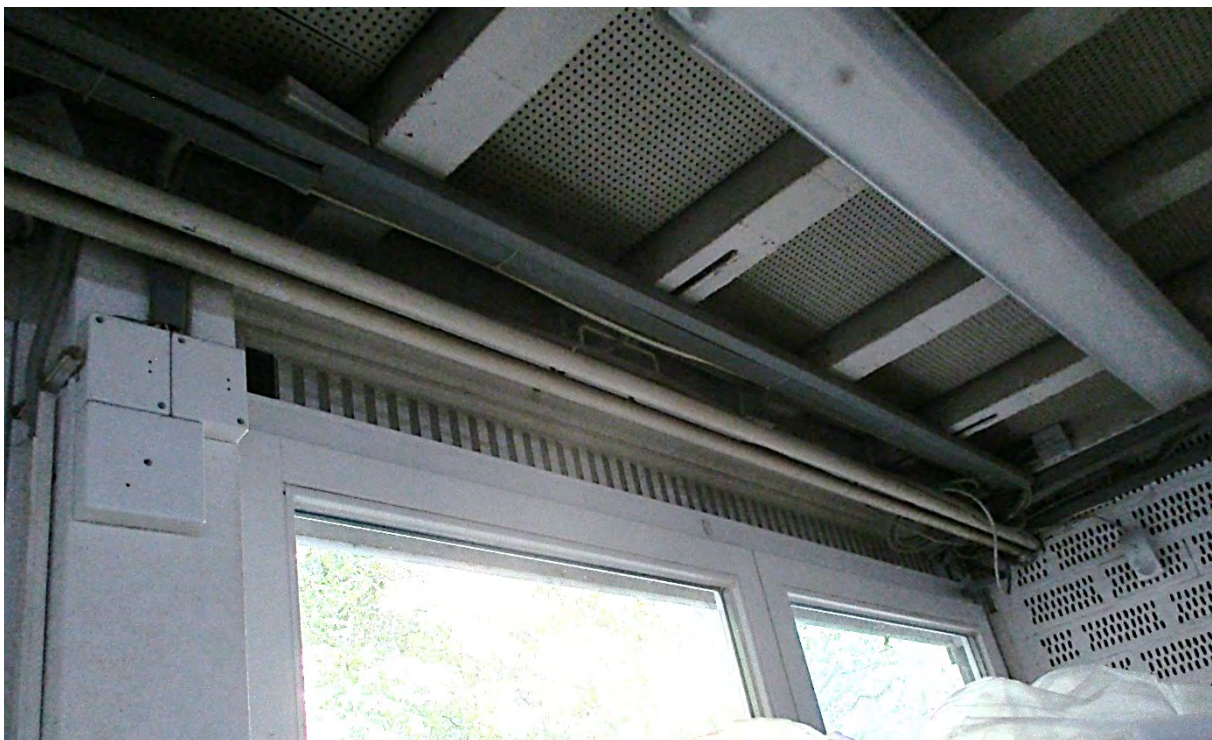
In der Holzwerkstatt im Keller befinden sich Deckenplatten mit KMF. Werden beim Austausch der Fenster in der Holzwerkstatt die KMF-haltigen Deckenplatten zurückgebaut, ist die TRGS 521 bezüglich Einrichtung von Schwarzbereichen, Abschottung und Arbeitsschutz zu beachten. Nach Abschluss der Arbeiten sind die Bereiche zu reinigen.

Foto 6: Deckenplatten mit KMF

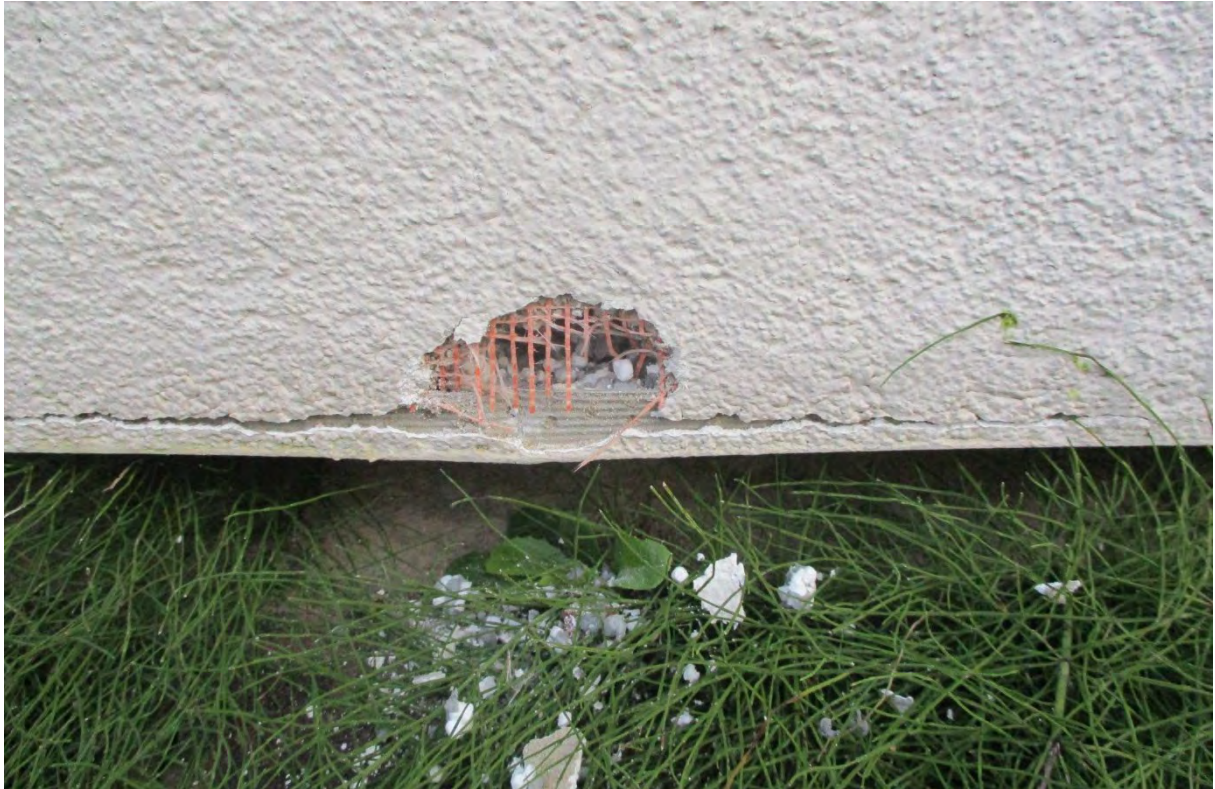
Die Styropordämmung auf dem Gang der Sammelausstellung und die Außenfassade des Aufzugs wurden beprobt. In den Dachdämmungen wurde ein HBCD-Gehalt von 5.500 mg/kg und in der Fassadendämmungen ein Gehalt von 7.700 mg/kg ermittelt. Abfälle mit einem HBCD-Gehalt zwischen 1.000 und 30.000 mg/kg werden als nicht gefährlich, aber nachweispflichtig eingestuft.

Foto 7: Styropordämmung Aufzug
