Kurzbericht

Handbohrungen im Böschungsbereich

Instandsetzung Nordufer Werdersee

Projekt-Nr. 25.248

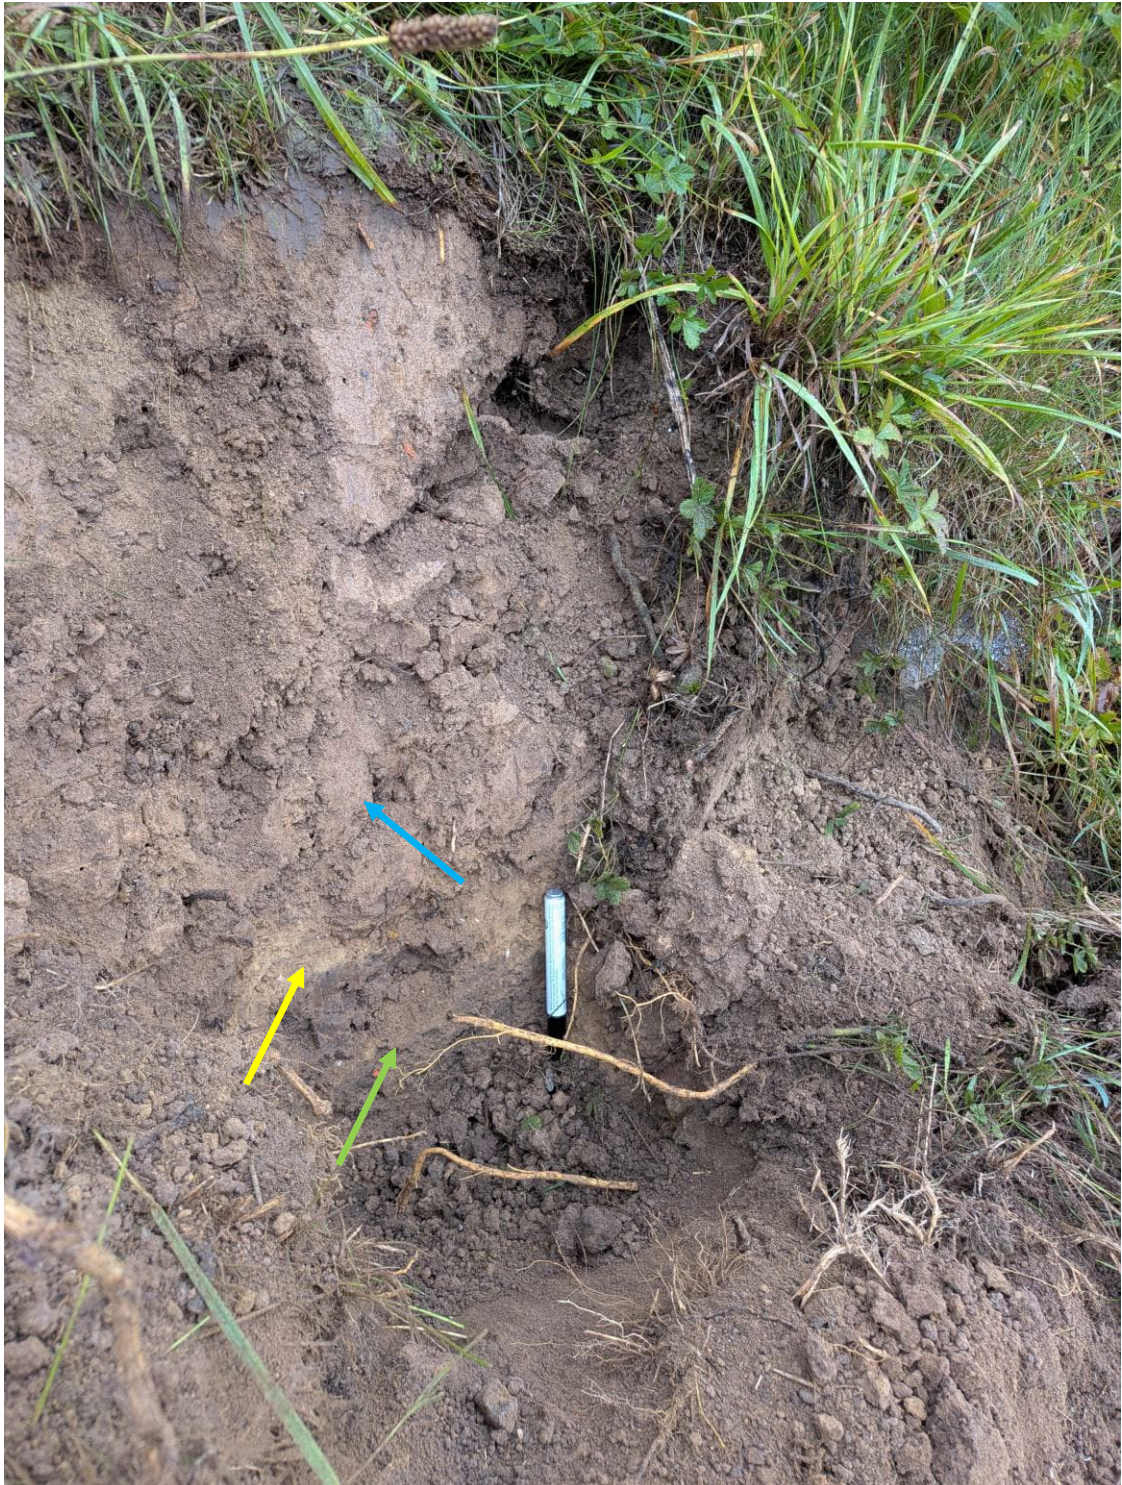
Anlage 1

Zusätzlich zu den Handbohrungen wurde ein Schurf an einer Abbruchkante im Bereich der Bohrung BS 1 angelegt (Anlage 1). Im Anschnitt zeigt sich eine Abfolge aus rd. 30 cm braunem, feinsandigem, tonigem Schluff, rd. 5cm hellbrauner bis gelbbrauner sandigem Schluff bzw. schluffigem Sand entlang der Gleitfuge sowie braunem, feinsandigem, tonigem Schluff bis zur Schurfsohle bei rd. 50 cm (Anlage 1). Der Schluff zeigt ein Rissgefüge in den oberen rd. 30 cm mit polyedrischen Gefügeelementen im cm-Bereich. Im unteren Bereich besitzt der Schluff ein kohärenteres, durch weniger Risse gekennzeichnetes Gefüge.

Die angetroffenen Deckschichten sind nach Achmus et al. (2019) gemäß der Ansprache im Feld dem Bodentyp 2 zuzuordnen: toniger Klei (Schluff + Ton, schwach feinsandig bis feinsandig), oben krümelig bis bröckelig, tiefer bröckelig-rissig mit ausgeprägtem Polyeder- oder Rissgefüge, häufig mit Wühlgängen, unten Kohärentgefüge.

Das intensive Rissgefüge ist auf die Schrumpfnegung des verwendeten Materials in Zusammenspiel mit der Austrocknung in Dürreperioden zurückzuführen. Die Entstehung der Risse erfolgt nach Achmus et al. (2019) vor allem an lokalen Schwachzonen wie z. B. Wühltiergängen oder einbaubedingten Inhomogenitäten. Bei nachfolgendem Wasserüberangebot (z.B. Starkniederschläge) dienen diese Hohlräume als Infiltrationswege für eine tiefe und schnelle Durchdringung und können zur vollständigen Aufsättigung des Materials führen.

Foto des Schurfs im Bereich der Handbohrung BS 1. Im Anschnitt steht eine Abfolge aus rd. 30 cm graubraunem Schluff mit Aggregaten (blauer Pfeil), rd. 5cm hellbrauner bis gelbbrauner schluffiger Sand entlang der Gleitfuge (gelber Pfeil) sowie kohärenterem braunem Schluff (grüner Pfeil) darunter an.

In Anlehnung an Achmus et al. (2019) und überschläglichen Berechnungen zum Böschungsbruch wurde im Geotechnischen Bericht ein widerstandsfähiges Deckwerk für den scharliegenden Deich am Nordufer des Werdersees empfohlen. Zusätzlich könnten aufgrund der Feldbeobachtungen nach Achmus et al. (2019) folgende Maßnahmen in Betracht kommen:

- Ertüchtigung und Erhalt der Grasnarbe durch ausreichendes Nährstoff- und Wasserangebot als Austrocknungsschutz.
- Regelmäßige Zerstörung/Verfüllung der Gänge von Bodenwühlern (z.B. Nurtias)
- Schichtstärkenausgleich der bindigen Abdichtung auf eine Mindeststärke von ca. 1,0 m mit geeignetem bis gut geeignetem Kleiboden gemäß EAK 2002 bei ausreichender Verzahnung der neu aufgetragenen Deckschicht mit den unterlagernden Böden
- Einsatz von verklammerten Geotextil-Baustoffen (z.B. Erosionsschutzmatten bzw. Dichtungssysteme)
