Prüfbericht Nr. / Test Report No.: 4920-34049

Bremischer Deichverband
 am rechten Weserufer
 Am Lehester Deich 149
 28357 Bremen
 Germany

Durchführung von Prüfungen zur Feststellung der Schweißbarkeit wie dokumentiert.

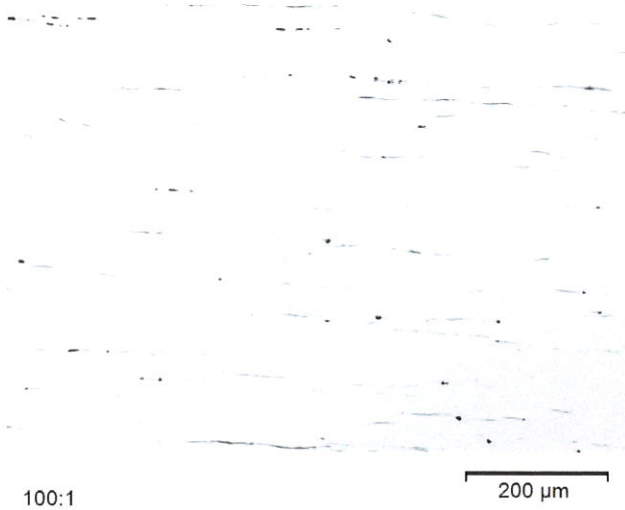
Bild / fig. 1

Ergebnis Probe / result spec.		Bild / fig.
0494 / ungeätzt	zeitlige ausgewalzte Seigerungen über den Querschnitt verteilt	1
0494 / geätzt	zeitliges ferritisch-perlitisches Gefüge mit Cu-Einschlüssen	2-3
