Machbarkeitsstudie

Freibad Oberwerth der Stadt Koblenz

Stand: Frühjahr 2025

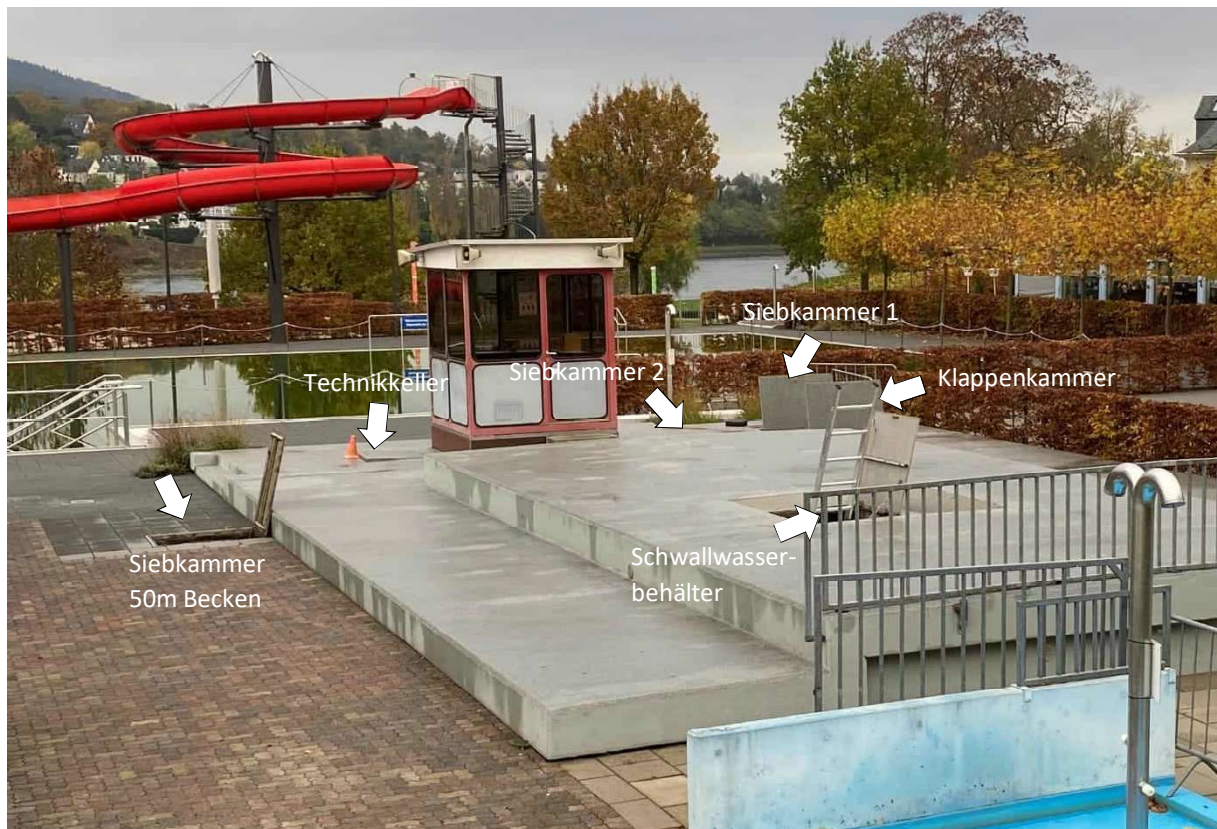
Haar-/Fasern Fänger / Siebkammer 50m Becken

An der Stirnseite des Beckens befinden sich betonierte Schwall- und Schlammwasserbehälter, nebst Trockenschächten zur Messung und Vorfilterung.-Das Schwallwasser des 50m Beckens wird innerhalb eines Trockenschachtes über einen Haar- und Fasernfänger geführt und gelangt dann in den separaten Schwallwasserbehälter. Um den Fasernfänger zu reinigen, muss man in den Schacht steigen.

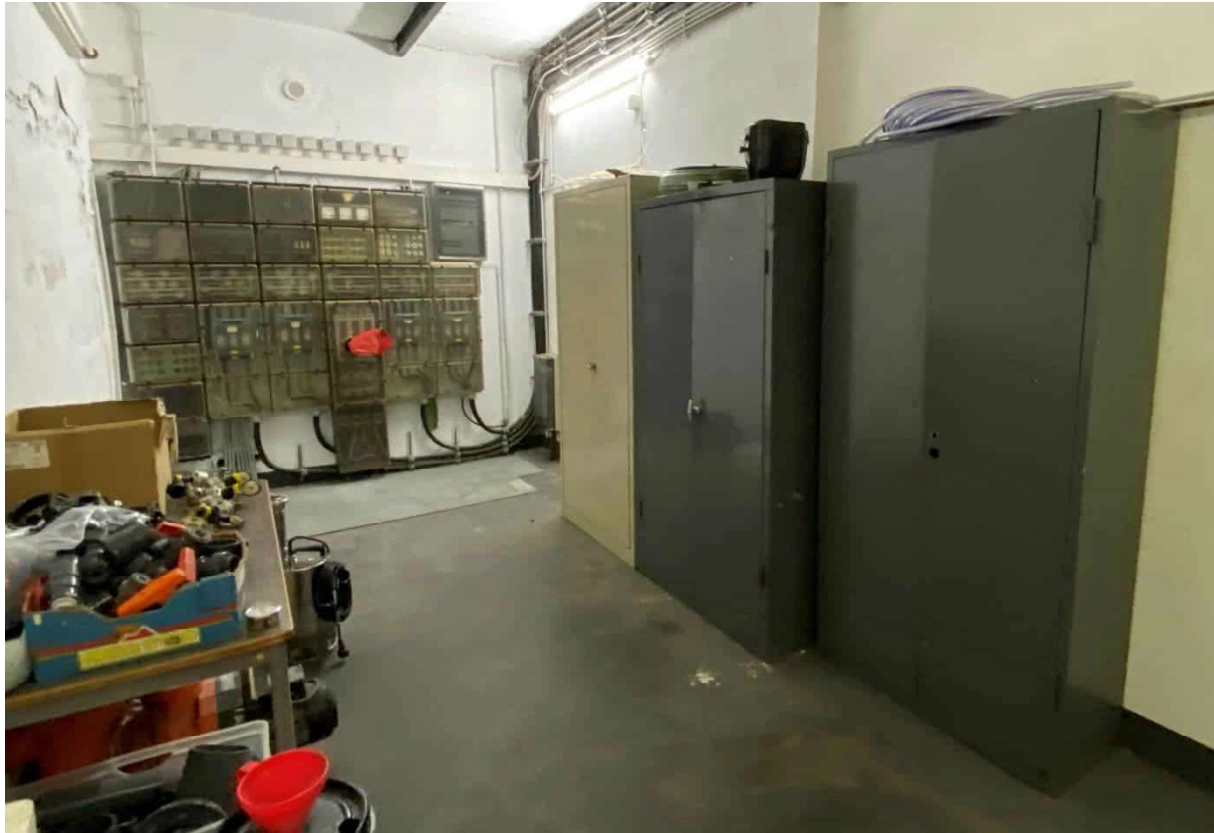
Schwimmbadtechnik (Gebäudehauptverteilung)

Gegenüber den Schaltschränken für die Anlagentechnik, ebenfalls hochwassersicher, ist die Gebäudehauptverteilung platziert. Diese entspricht nicht den aktuellen Vorgaben an Elektro, Brand- und Arbeitsschutz.

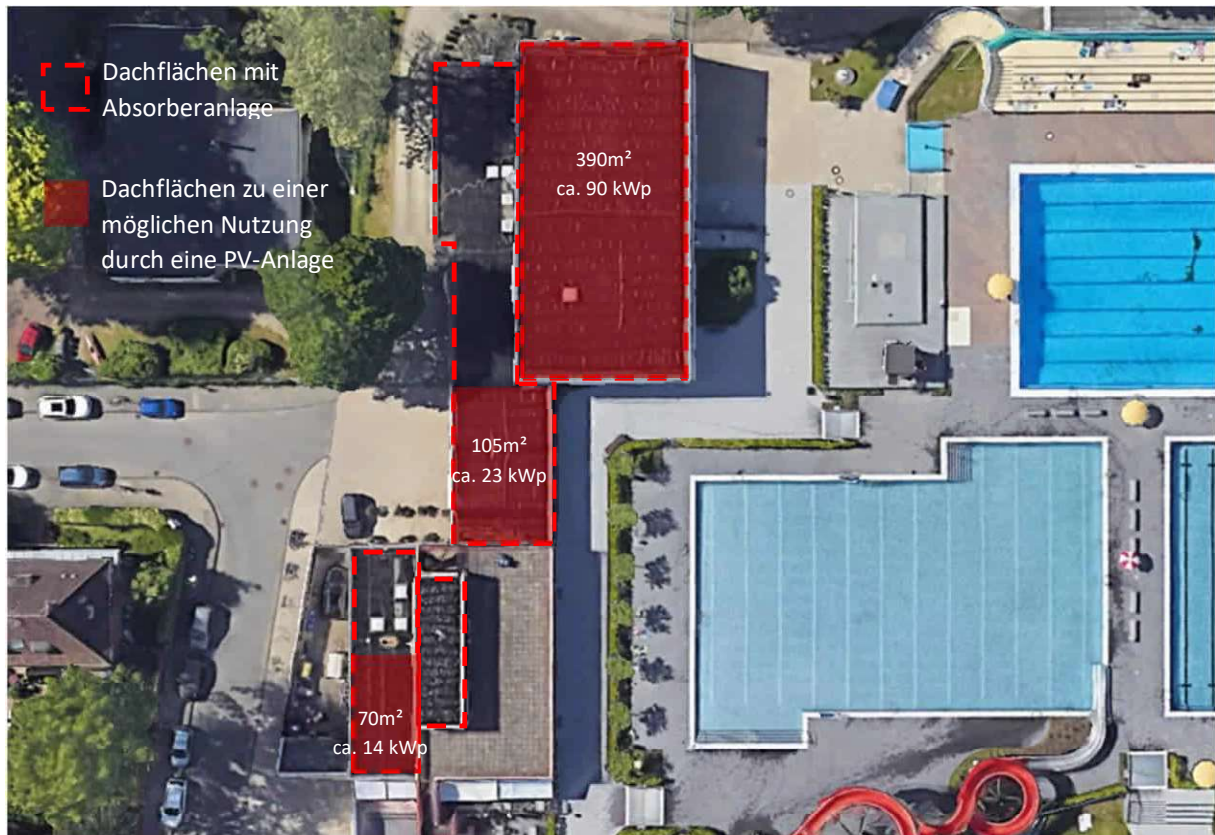
Absorberanlage Gastronomie

Die Absorber Anlage ist derzeit defekt und sollte im Zuge der Maßnahmen durch eine PV-Anlage ersetzt werden. Die entsprechenden Kosten sind aufgeführt.

Bei der Erstellung der PV-Anlage ist darauf zu achten, dass die Dachflächen genutzt werden, die nicht von angrenzendem Baubestand (Teil-)Verschattet werden. Hier sind noch weitere Untersuchungen zur Ausrichtung, Nutzungsertrag, Auslegung, etc. im Zuge der weiteren Planungen notwendig. Vorrassichtlich können auf den Dachflächen (565m² geeignete Fläche) ca. 127 kWp Leistung installiert werden. Die Dachflächen werden zum Aufbau der Anlage saniert. Dafür werden sämtliche Auffangeinrichtungen (Blitzschutz) demontiert. Nach erfolgter Dachsanierung werden die Fangeinrichtungen erneuert und auf die geplante PV-Anlage ausgelegt.

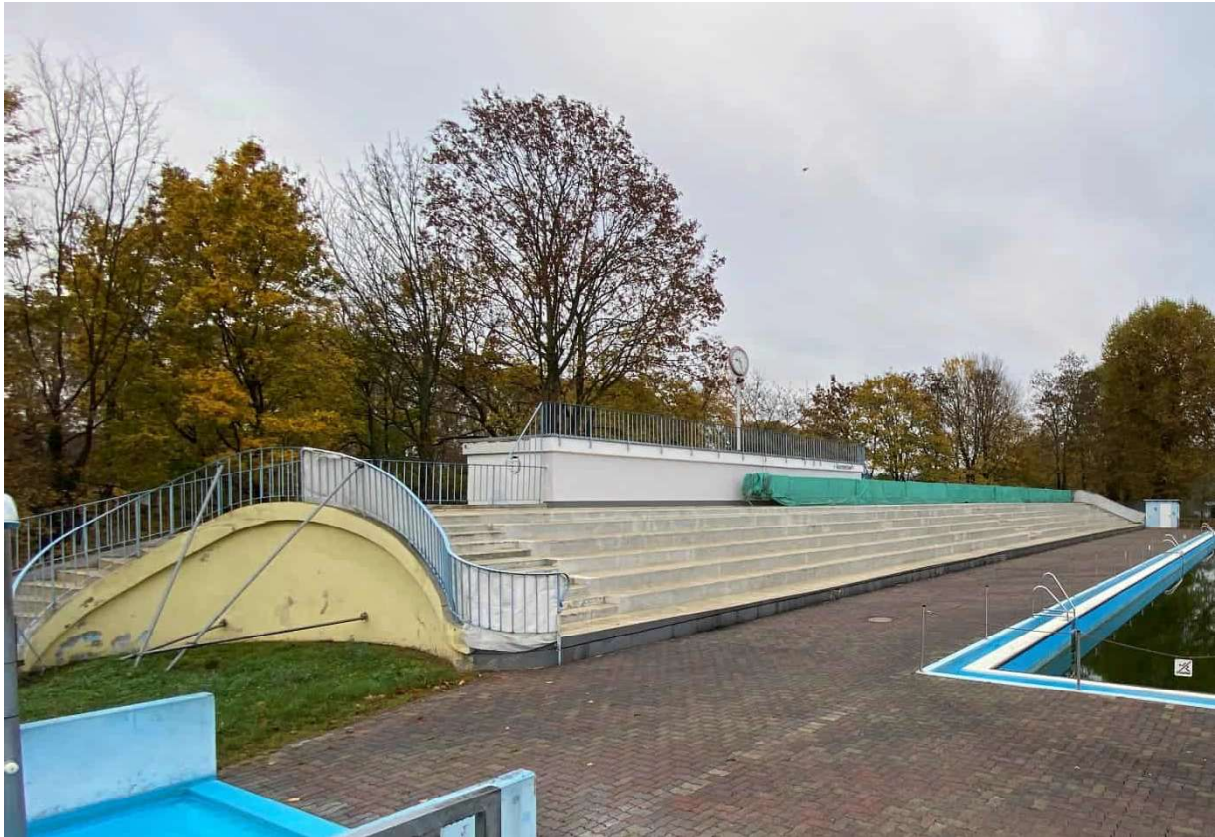
Sanierung Tribünengebäude

Für das Gebäude der Tribüne wurde im Jahr 2019 durch die Stadt Koblenz eine Bauwerksuntersuchung durch das Büro Fischer Teamplan Ingenieurbüro GmbH durchgeführt.

Im Ergebnis von 2019 wurde der Betonqualität der Tribüne eine gute Qualität mit jedoch geringer Überdeckung bescheinigt. Dies führt infolge von Korrosion des Bewehrungsstahls zu vermehrten Betonabplatzungen. Weiter wurden Risse in der Bauwerksstruktur festgestellt, die hinsichtlich der Standsicherheit unbedenklich, jedoch in Bezug auf den Feuchteintrag und die daraus resultierenden Folgeschäden als bedenklich einzustufen sind.

Hinsichtlich des Geländers konnte keine Standsicherheit nachgewiesen werden, hier wurden bereits Sicherungsmaßnahmen ergriffen.

Es ist davon auszugehen, dass die 2019 festgestellten Schäden weiter fortgeschritten sind und hier ein mögliches Kostenrisiko besteht.

Dementsprechend hatte das Büro Fischer Teamplan Ingenieurbüro GmbH Handlungsempfehlungen für eine Restnutzungsdauer von über 10 Jahren aufgestellt:

- Verpressen der Bauwerksfugen mit elastischem Material und elastische Fugendichtungsbänder und Verpressen breiter Risse, sowie Auffräsen der Oberfläche, Aufbringen von Rissbandagen und abschließendes Versiegeln mit auf Randbedingungen abgestimmtes OS-System

- Vollständiger Austausch durch ein neues Geländer, sowie vollständiger Abbruch und Neubau aller Aufkantung (Treppenaufgänge und oberes Podest) und Herstellung der neuen Verankerungspunkte für das Geländer. Die Verankerung des Geländers kann in diesem Zuge entweder in den neuen Aufkantung erfolgen oder seitlich, wie in Abschnitt ... erläutert.

- Lokale Ausbesserungen des Außenputzes an den Außenwänden im Bereich der Rückwand mit Anordnung von rissüberbrückenden Glasfasernetzen und Anbringen von Hochwasserschutzeinrichtungen an den rückwärtigen Zugängen am Bauwerk in Form von Schienen für die zugehörigen Dammbalken. Anmerkung: Im Zuge der Einrichtung des Hochwasserschutzes sollten weitere Untersuchungen durchgeführt werden. Hierzu zählen die Untersuchung der Auftriebssicherheit Bauwerks, Identifizierung von weiteren Wasserzutrittsmöglichkeiten, Sicherstellung der Dichtigkeiten der Bauwerksfugen hinsichtlich anstehenden Wasserdrucks

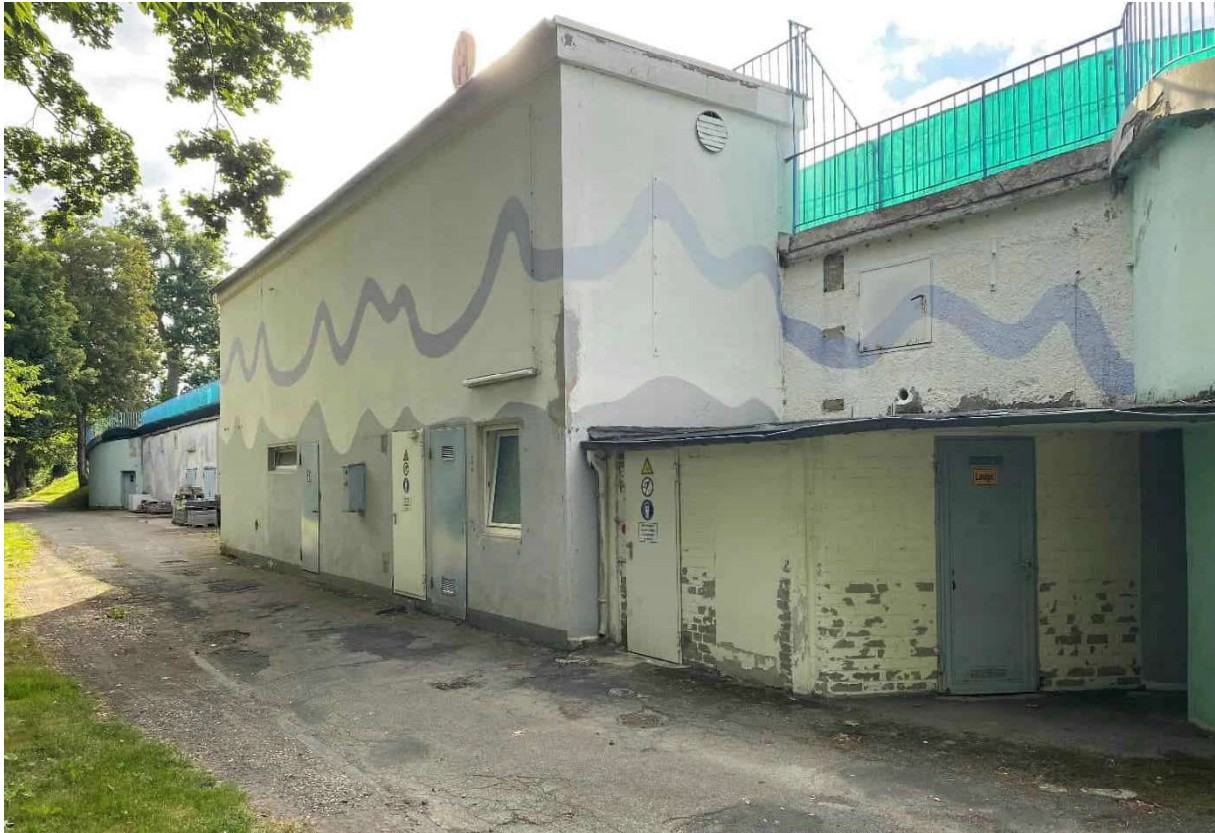
Verlegung / Neuerstellung Chlorgasraum

Unterhalb der Tribüne, im Zugangsbereich zur Badewassertechnik, befindet sich auch der Zugang zum Chlorgasraum. Hierbei handelt es sich um eine Voll-Vakuumanlage, die mit allen notwendigen Sicherheitseinrichtungen ausgestattet ist. Das dazugehörige Chlorgas-Warngerät hängt außerhalb dieses Raumes zugänglich an der Wand. In diesem Bereich sind auch die VK 10 Regler für die Chlorgasdosierung der bereits sanierten Becken installiert. Neben dem Chlorgasraum befindet sich ein Lagerraum für die Dosiermittel (PH/FL).

Um den Raum für die Chlorgas-Desinfektion in ein Hochwasser geschützten Bereich zu verlagern, bietet sich im oberen Bereich vor dem Umkleidegebäude eine ungenutzte Fläche an.

Hier könnte entsprechend den GUV-Vorschriften eine Räumlichkeit hergerichtet werden, die in der Andienung mit Chlorgasflaschen sogar deutlich vorteilhafter als die bisherige Anlieferung unterhalb der Tribüne wäre. Die Türöffnung des Chlorgasraumes könnte auf der Rückseite angeordnet werden, damit die Türschilder keinen Besucherblick unterliegen.

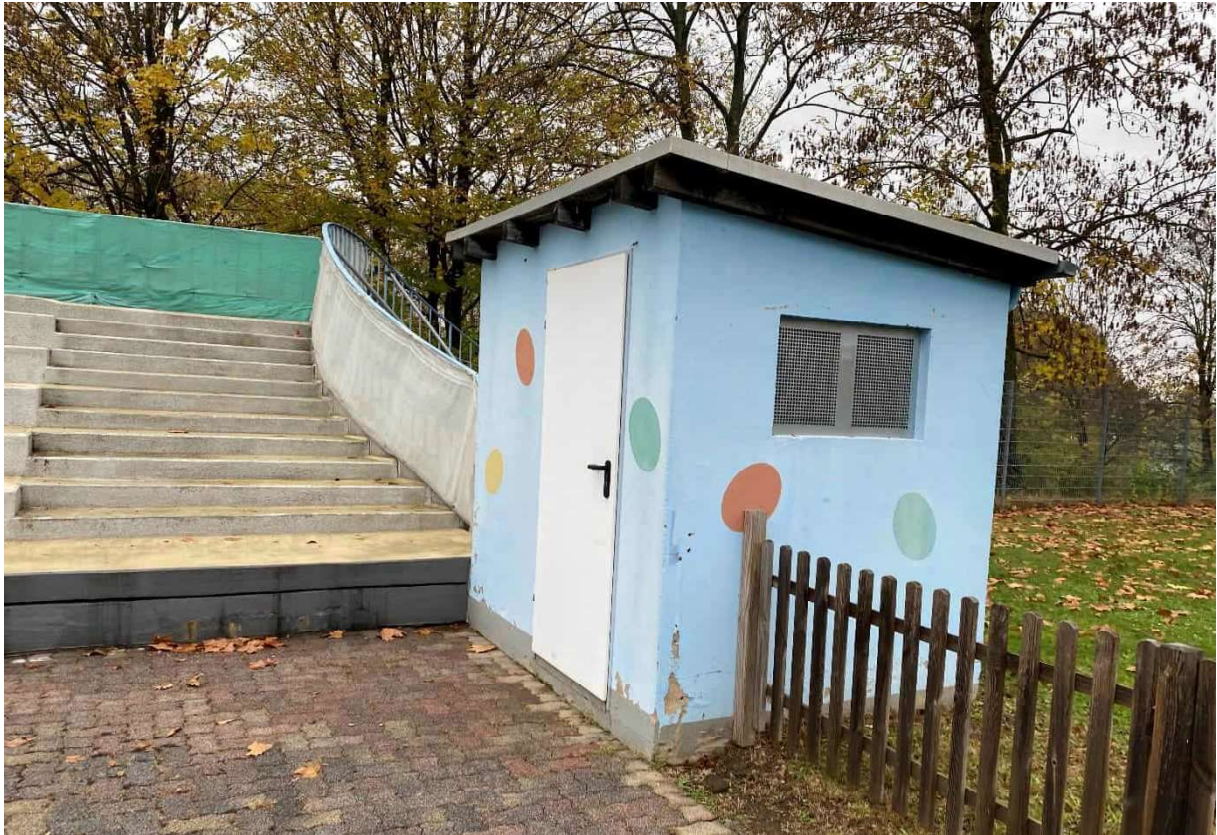
Laut Auftraggeber war im Technikgebäude Nord ursprünglich die Dosierungsanlage untergebracht.

Diese wurde im Zuge der Sanierungen in den Technikschaft unter der Badeaufsicht verlegt. Das Technikgebäude Nord steht laut Auftraggeber leer und kann im Zuge der Umbauten an den Beckenumgängen zurückgebaut werden.

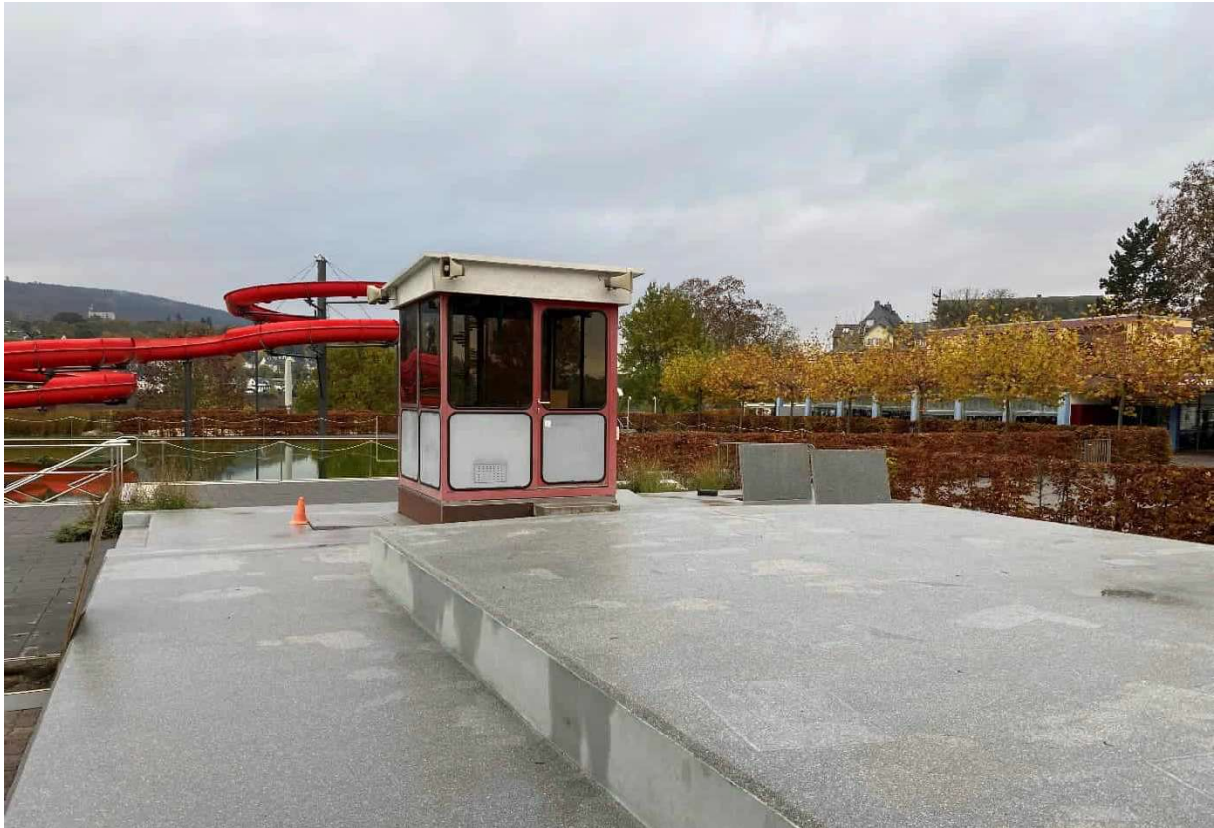
Badeaufsicht / Sonnendeck über Schwallwasserbehälter

Die vorhandene Badeaufsicht im Bereich des Schwallwasserbehälters ist abzubauen und zu erneuern. Hierzu liegt der Stadt bereits eine Baugenehmigung aus dem Jahr 2020 vor, die nun zeitnah umgesetzt werden soll (Verlängerung der Genehmigung wurde bereits beantragt).

Die Flächen auf dem Schwallwasserbehälter und den Technikbereichen werden von den Badegästen als Sonnendeck genutzt. Im Zuge der Erstellung der neuen Sieb- und Klappenkammern und des Technikellers wurde der gesamte Bereich neu abgedichtet und beschichtet. Hier treten nun Risse auf, daher sollte der Bereich nochmal nachbearbeitet werden und dann mit einer Holzterrasse versehen werden.

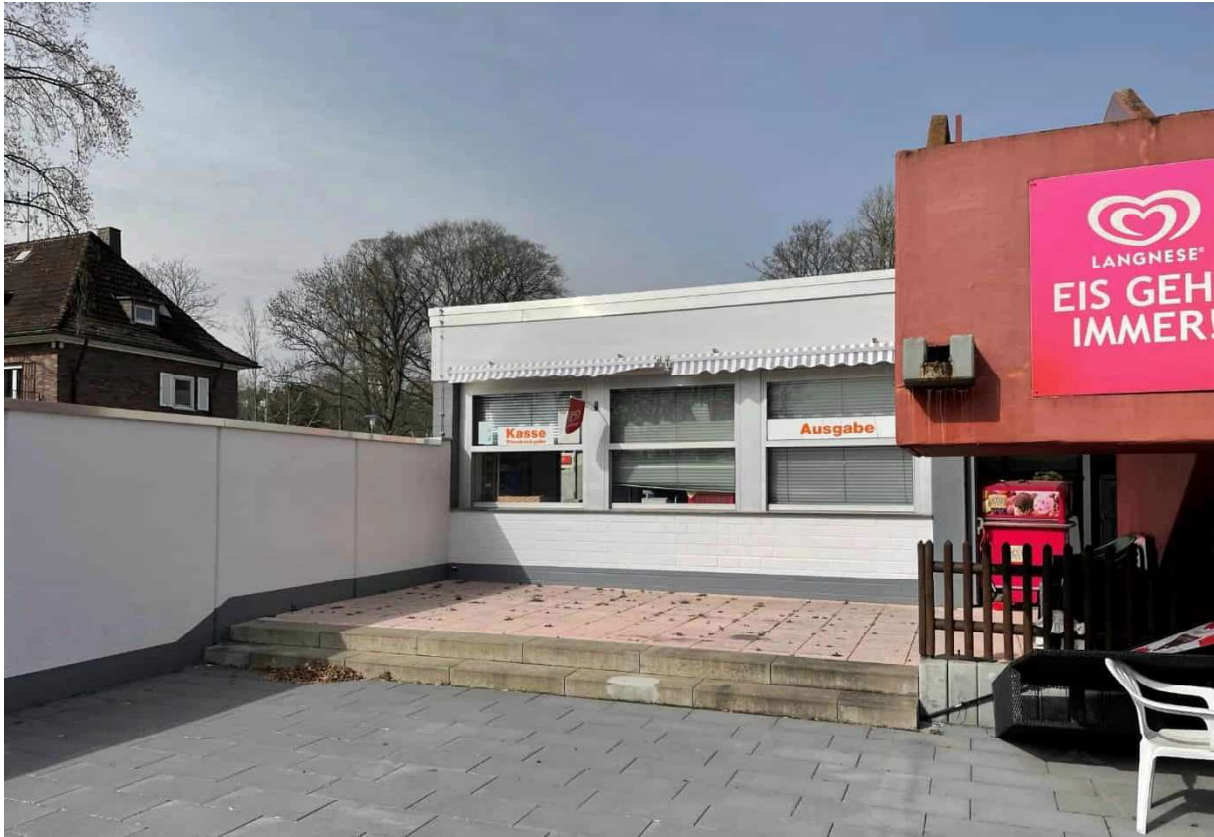
Herstellung Barrierefreiheit

Neben der Außenterrasse der externen Gastronomie befindet sich der Freibadkiosk. Dieser liegt zwei Stufen höher als das übrige Gelände ist für Rollstuhlfahrer schwer zu erreichen. Im Zuge der Sanierungsarbeiten soll hier eine Barrierefreiheit mit Hilfe einer Behindertengerechten Rampe hergestellt werden (Gefälle max. 6%, Höhendifferenz ca. 60cm = Länge der Rampe mit Zwischenpodest ca. 11.50m)

Kosten für eine gepflasterte Rampe und die dafür notwendigen Umbaumaßnahmen wurden in nachfolgendem Kostenrahmen berücksichtigt.
