## Umwelttechnischer Bericht

### Erweiterung und Sanierung Bürgerhaus Dohr

- Schadstofferkundung / Bausubstanzuntersuchung

26140

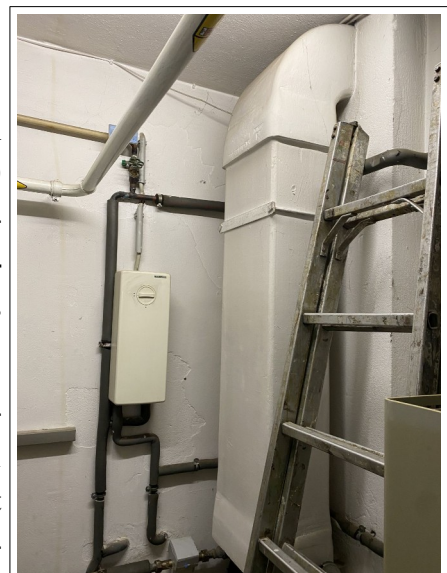
Die Entlüftung des **Heizungsraums** im EG ist mit einem Eternitrohr mit klassischen Viereckquerschnitt (200/300 mm) geregelt (siehe Abb. 1). Das ca. 6 m lange Rohr verläuft unter der Decke des **angrenzenden Feuerwehrfahrzeugraum** bis an die Gebäudeaußenwand. Aufgrund des Alters ist das **Eternitrohr als asbesthaltig** einzustufen.

Abbildung 1: Asbesthaltiges Eternitrohr im Heizungsraum EG

Der Ausbau der Bauteile, die mit fest gebundenem Asbest belastet sind, richtet sich nach den Vorgaben der TRGS 519 und der Gefahrstoffverordnung (GefStoffV). Die belasteten Bauteile sind unter Staubvermeidung, zerstörungsfrei und unter Einhaltung der entsprechenden Arbeitsschutzmaßnahmen von einer hierfür zugelassen Fachfirma als Ganzes auszubauen, in BigBags zwischenzulagern und als „gefährlicher Abfall“ entsprechend zu entsorgen (AVV-Abfallschlüssel 170605\*). Die Mitteilung 23 der LAGA („Vollzugshilfe zur Entsorgung asbesthaltiger Abfälle“) ist im Rahmen der Entsorgung zu beachten.

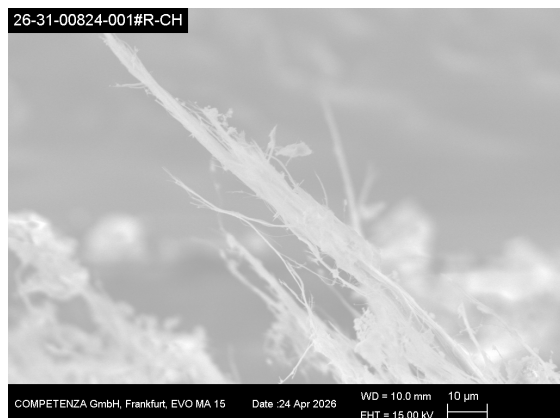
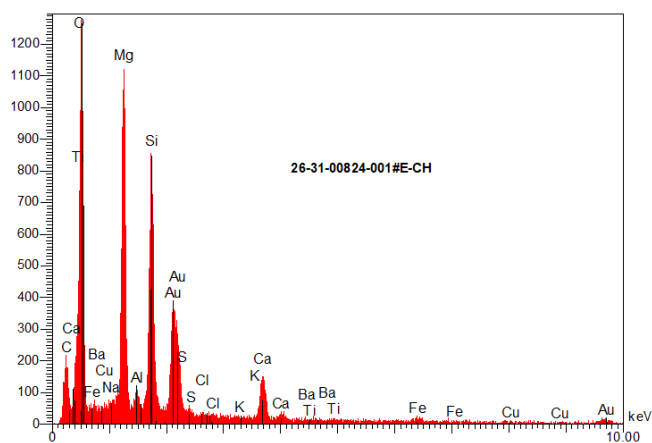
Die **Ostseite des Gebäudes** ist mit nachweislich **asbesthaltigen gelbweißen Kunstschieferplatten** verkleidet (siehe auch Probe 10 im Laborbericht in Anlage 2).

## Abbildung und Elementspektrum: Chrysotil-Asbest Fundstelle 26-31-00824-001
