Orientierendes Schadstoffkataster

Bericht über orientierende Gebäudeuntersuchungen von umweltrelevanten Schadstoffen im Gebäude „Martin-Stöhr-Schule, Pavillon, Johann-Sebastian-Bach Straße, 69493 Hirschberg-Leutershausen“

26/607

27.02.2026

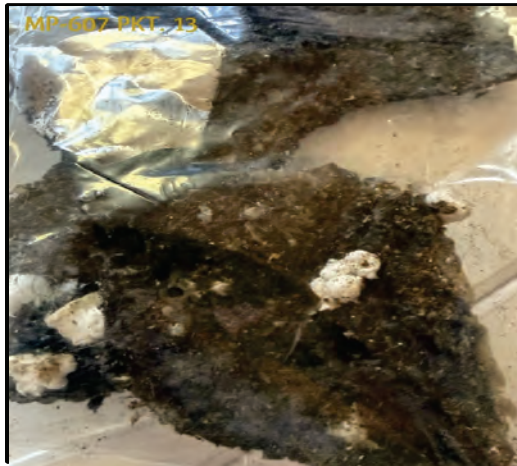
Die beiden Proben auf KMF-Material (MP607-Pkt 13 EG Flachdach Anbau, Bitumenbahn und 31 EG+OG, Dämmmaterial unter Estrich) weisen Gehalte am KMF auf.

Bild 13: MP607-Pkt. 13, EG Flachdach Anbau,
Bitumenbahn

Bei Eingriffen in KMF-haltige Materialien ist die TRGS 521 dringend zu beachten.

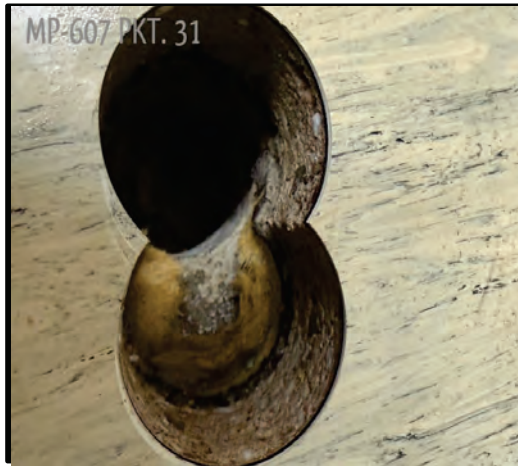
Bild 37: MP607-Pkt. 31, EG/OG, Dämmmaterial unter Estrich

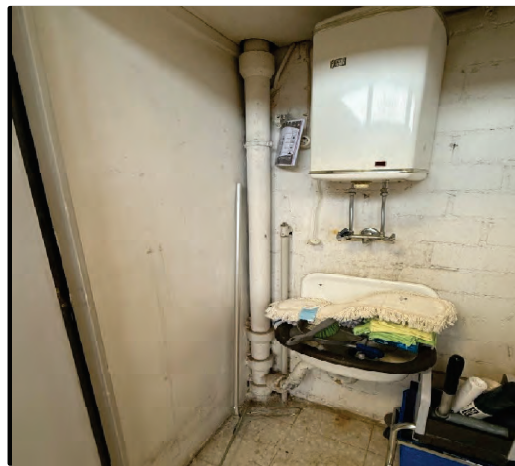
Allerdings gibt es ein Fallrohr (Fotodokumentation Bild 46), das aus Asbestzement besteht. Es gibt auch alte Flanschverbindungen (Fotodokumentation Bild 52), die eventuell asbesthaltige Dichtungen enthalten könnten. Auf alte Rippenheizkörper könnte dies auch zutreffen.

Bild 46: Fallrohr Asbestzement

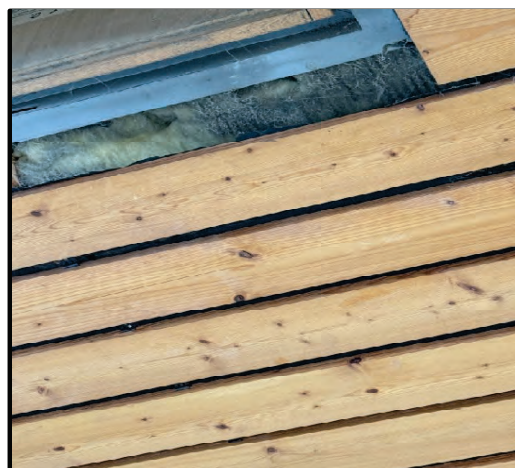
Bild 48: KMF-Dämmung Innendecke

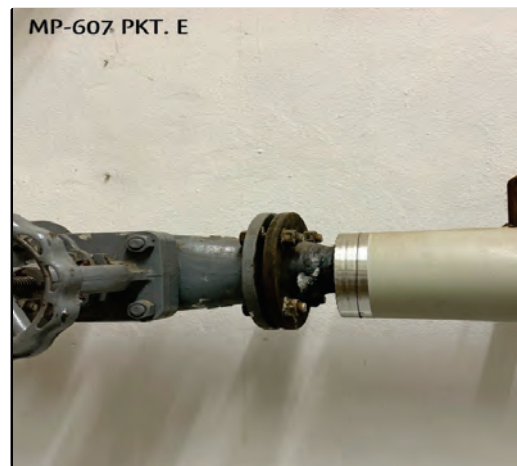
Bild 52: Punkt E Flansch

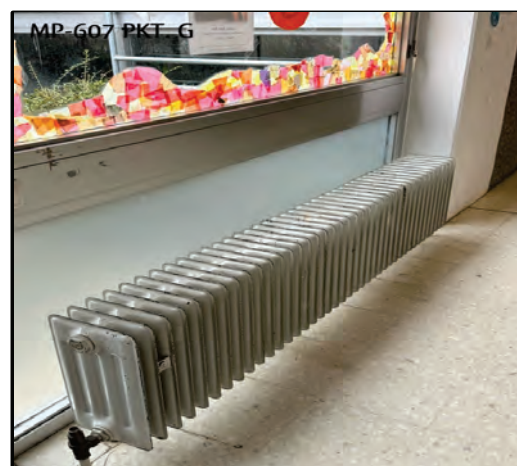
Bild 54: Punkt G Rippenheizkörper

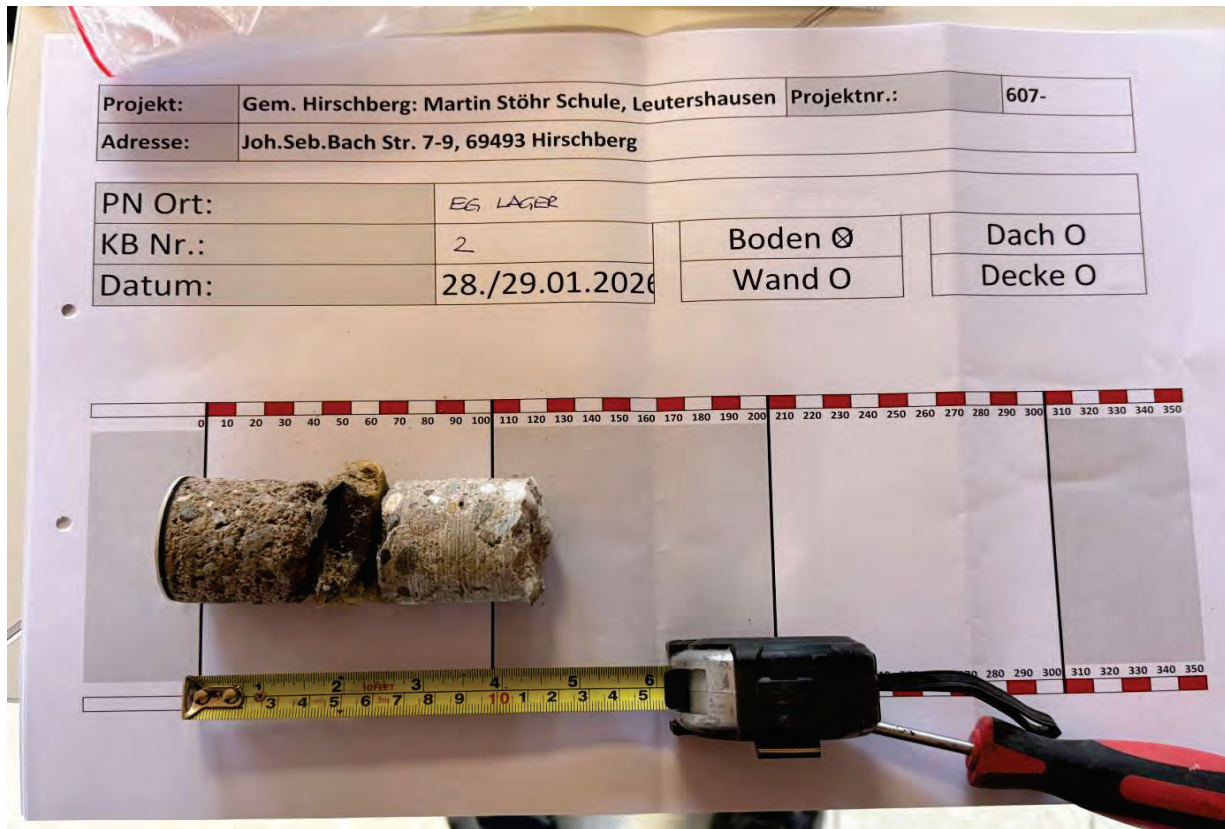
Analytik auf	Schicht- stärke [cm]	Schichtbeschreibung	Mischproben- bestandteil [Vol %]
	0,20	Bodenbelag und Kleber	
	4,00	Estrich	
	3,00	KMF-Dämmung	
	5,00	Beton	
Gesamt:	12 cm

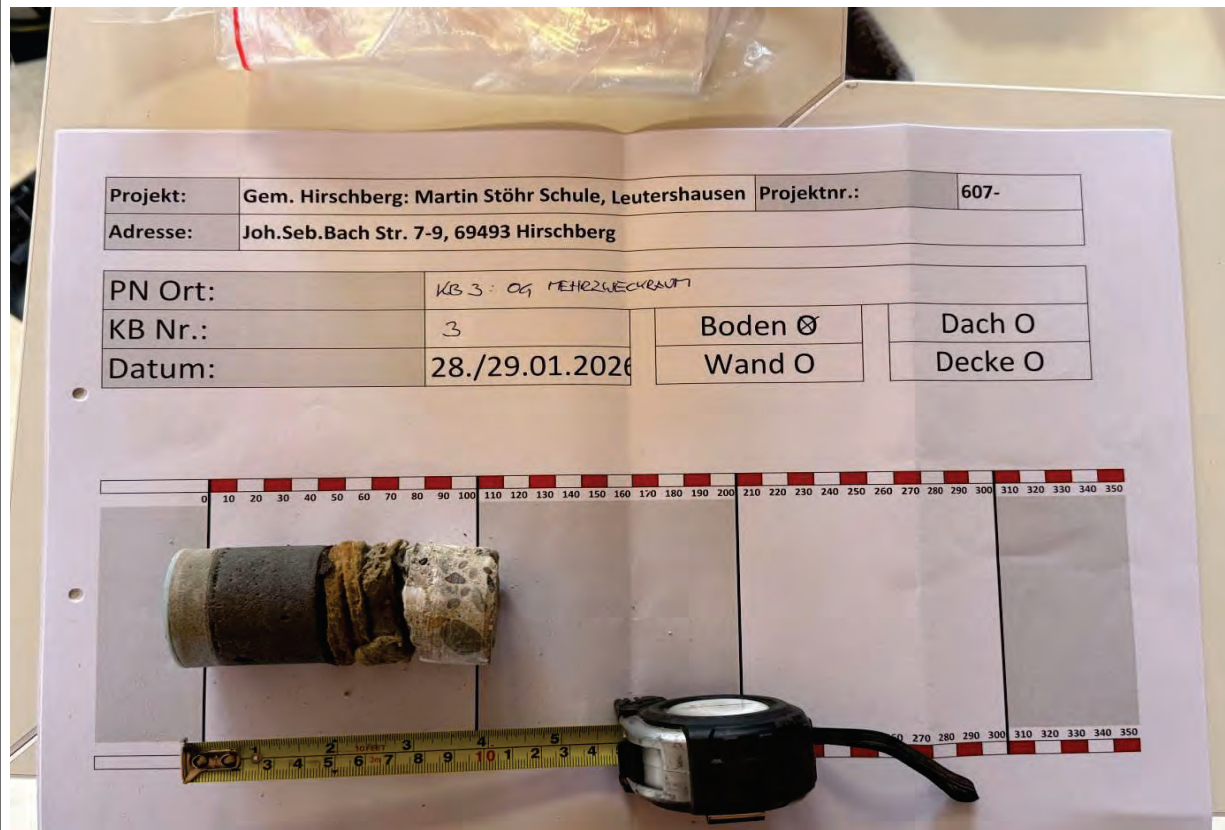
Analytik auf	Schicht- stärke [cm]	Schichtbeschreibung	Mischproben- bestandteil [Vol %]
	0,20	Bodenbelag und Kleber	
	1,50	Estrich, hellgrau	
	3,50	Estrich dunkelgrau	
	3,00	KMF-Dämmung	
	3,00	Beton	
Gesamt:	11 cm
