Frau Meiners
08.04.2024
PEP24017.001
06.07.2024

Eingeschränkte Orientierende Gefahrstoffuntersuchung

ASS / SBS Umbau Mensa

Schwanenweg 3
69123 Heidelberg-Pfaffengrund

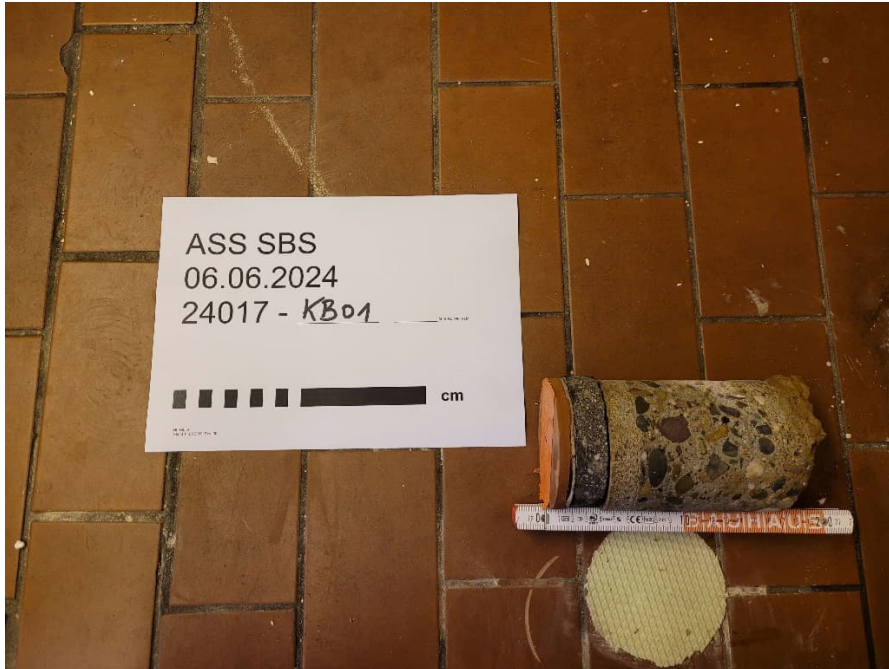
UG, Technik, Kernbohrung 01

10mm Spaltklinker, 23mm Gussasphalt, 20mm Verbundestrich, 100mm Beton

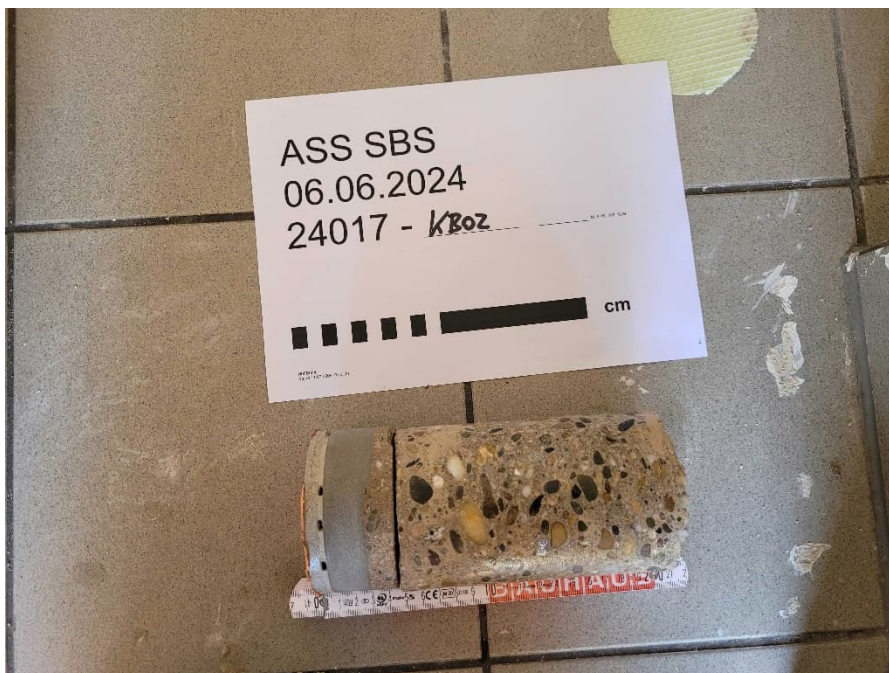
EG, WC, Kernbohrung 02

10mm Fliesenbelag, 20mm Ausgleichsmasse, >150mm Beton

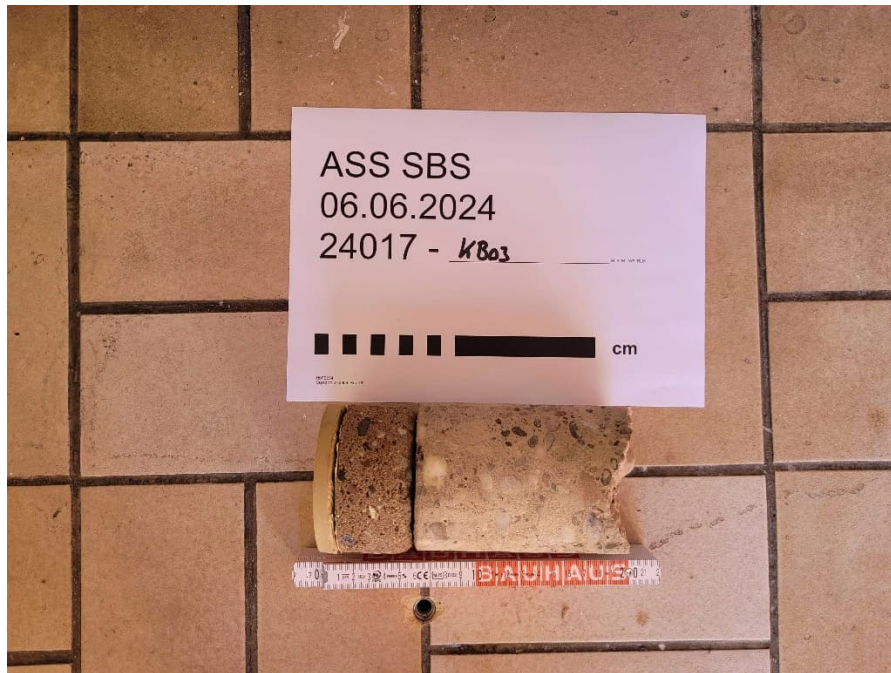
EG, WC-Vorraum, Kernbohrung 03
12mm Fliesenbelag, 45mm Estrich, >140mm Beton

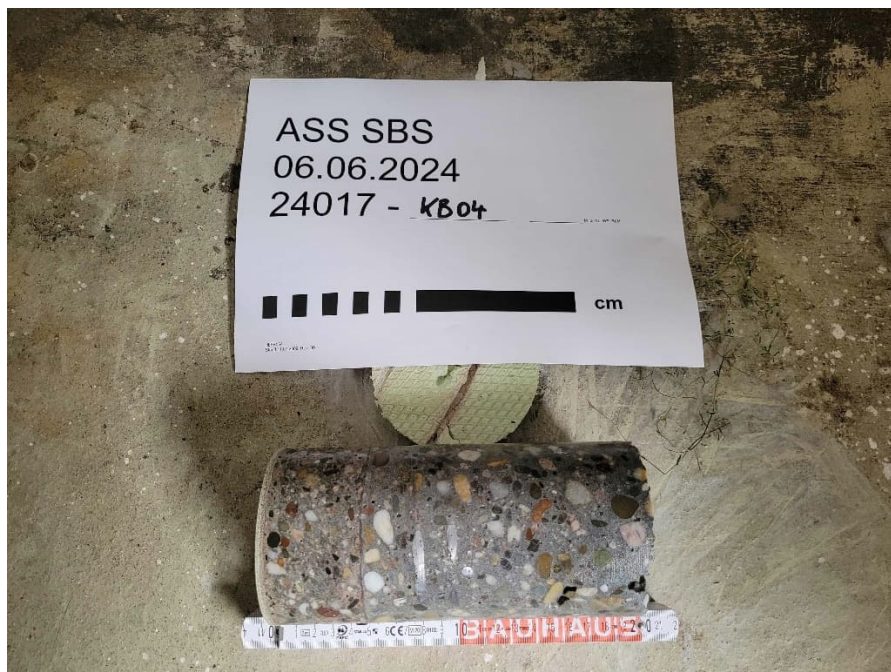
EG, Fahrzeughalle, Kernbohrung 04
50mm Aufbeton, >150mm Beton

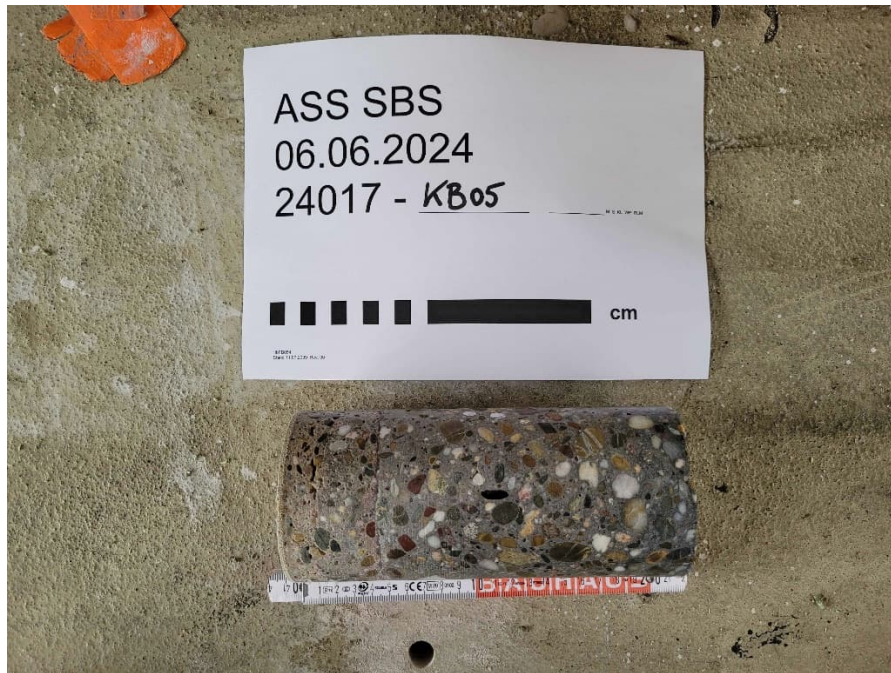
EG, Fahrzeughalle, Kernbohrung 05
50mm Aufbeton, >150mm Beton

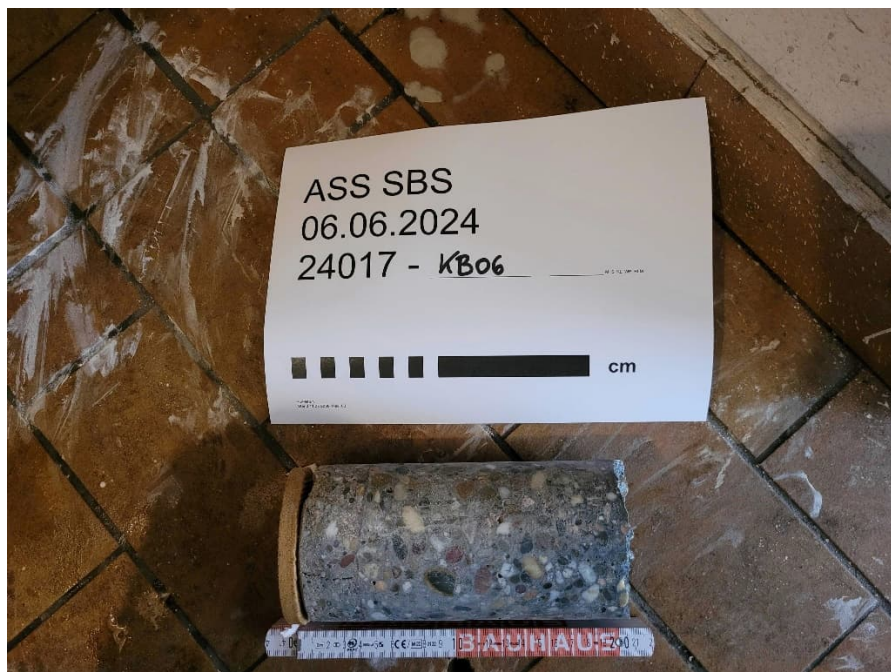
EG, Fahrzeughalle, WC, Kernbohrung 06
12mm Fliesenbelag, 35mm Aufbeton, >150mm Beton

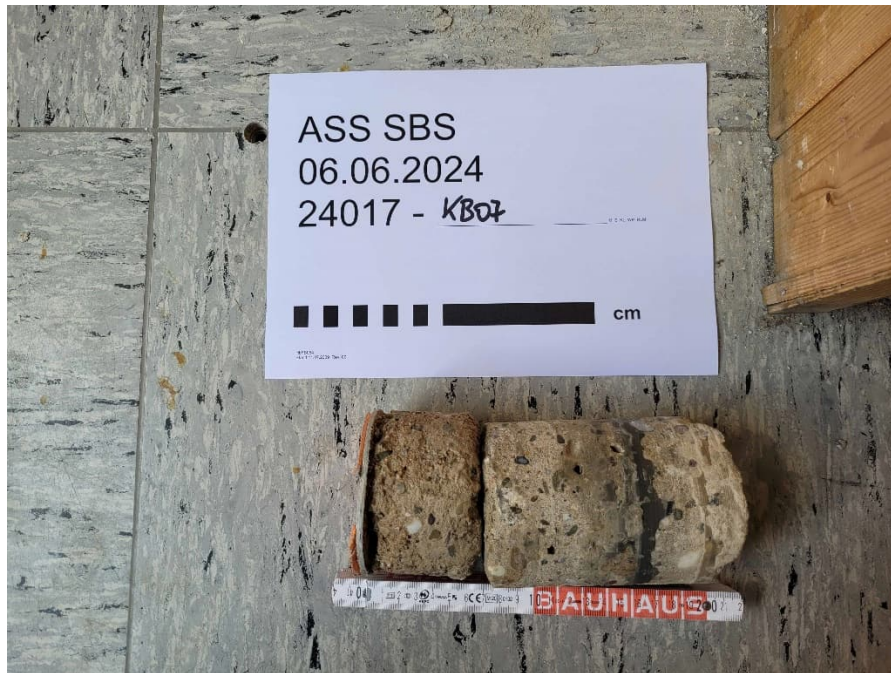
EG, Gruppenraum, Kernbohrung 07
5mm Bodenbelag, 55mm Estrich, >150mm Beton

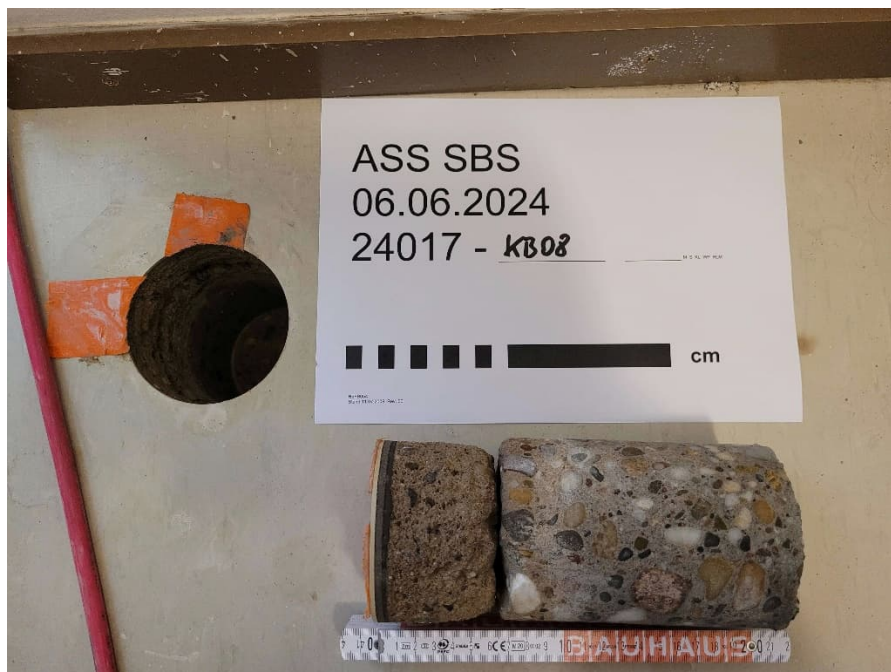
EG, Eingang Schützenstraße, Kernbohrung 08
3mm Bodenbelag, 5mm Kleber und Ausgleichsmasse, 55mm Estrich, >150mm Beton

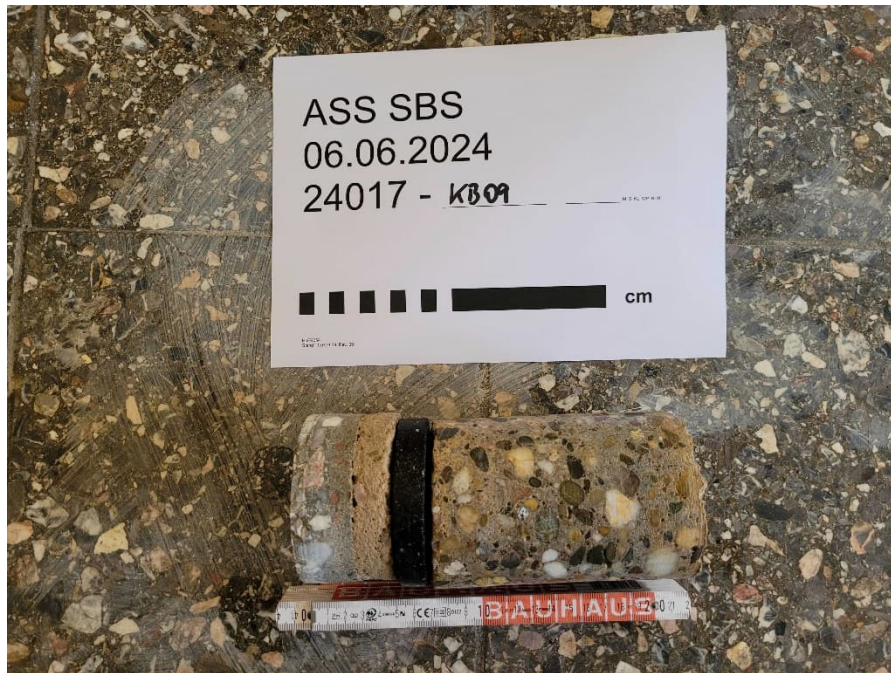
EG, Lehrküche, Kernbohrung 09
 30mm Betonwerkstein, 20mm Estrich, 15mm Gussasphalt, >150mm Beton

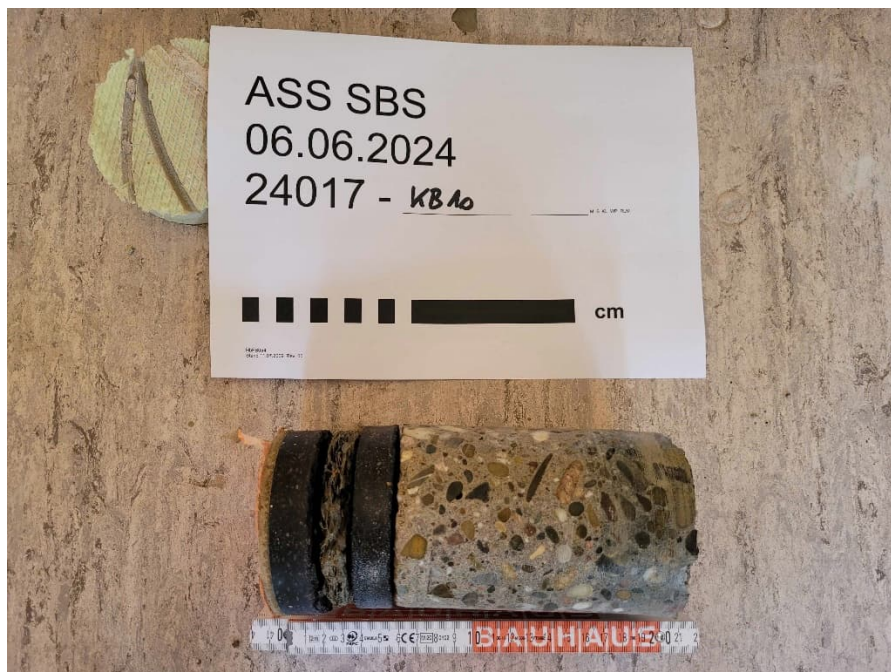
EG, Gruppenraum, Kernbohrung 10
 5mm Bodenbelag, 15mm Gussasphalt, 10mm HWL-Platte, 15mm Gussasphalt, >150mm Beton

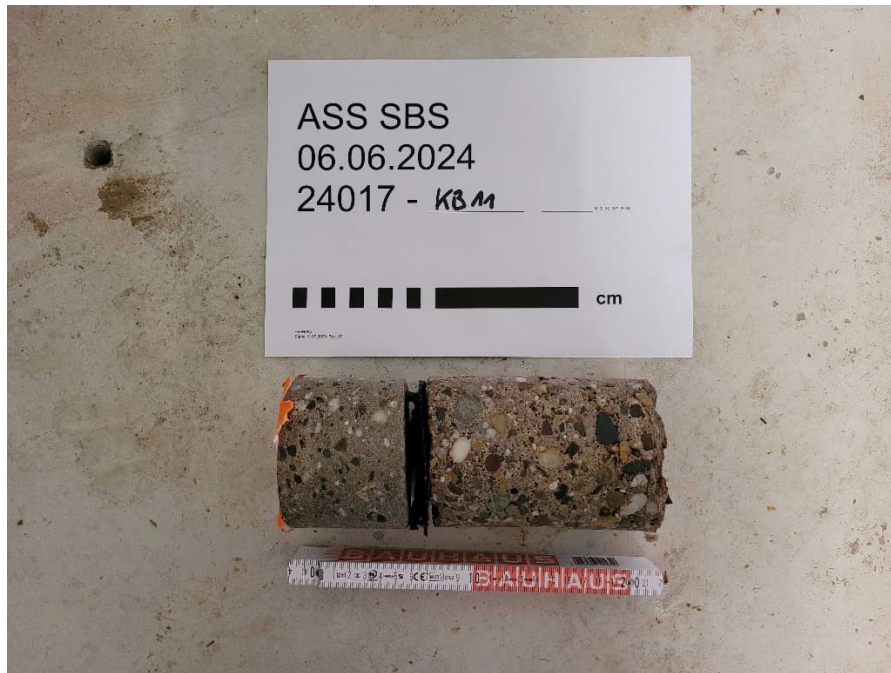
EG, Abstellraum Waschmaschinen, Kernbohrung 11
70mm Estrich, 2mm Sperrschicht bituminös + PE-Folie schwarz, >150mm Beton

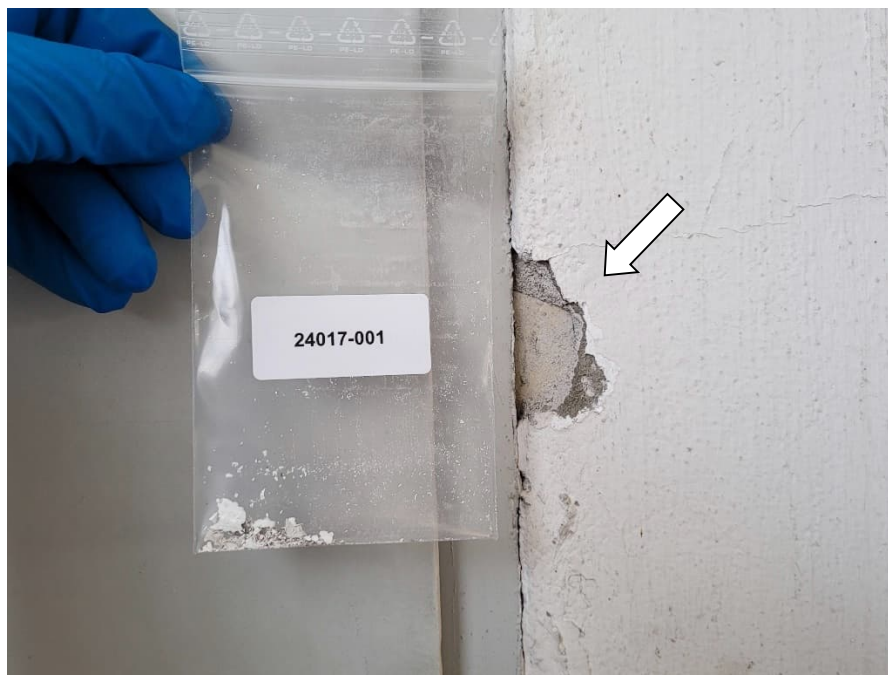
EG, Fahrzeughalle
Wandfarbe Spachtelmasse Putz Türleibung (Mischprobe 24017-001: kein Asbest nachgewiesen)

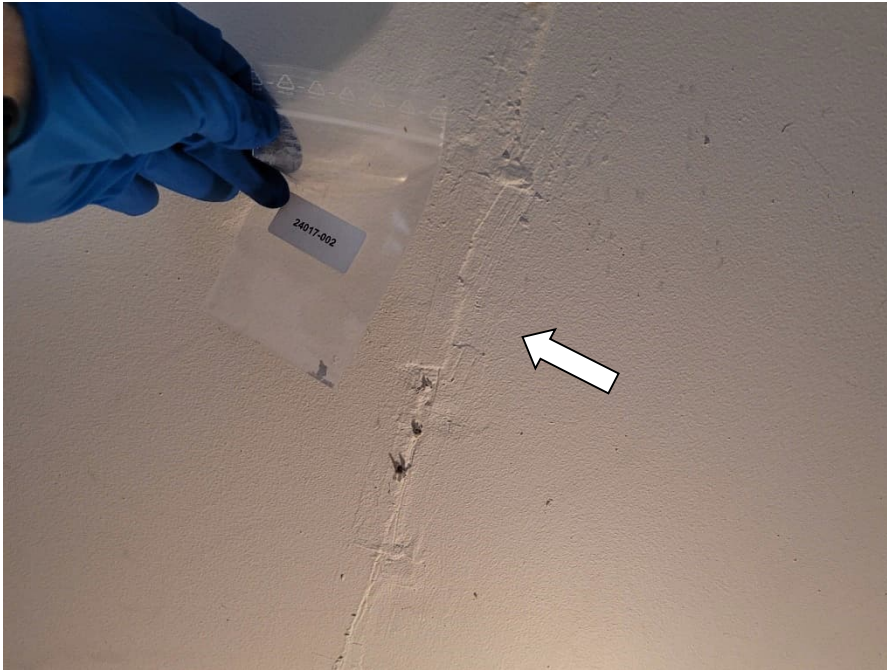
EG, Fahrzeughalle WC

Deckenfarbe Spachtelmasse GK-Platten (Mischprobe 24017-002: kein Asbest nachgewiesen)

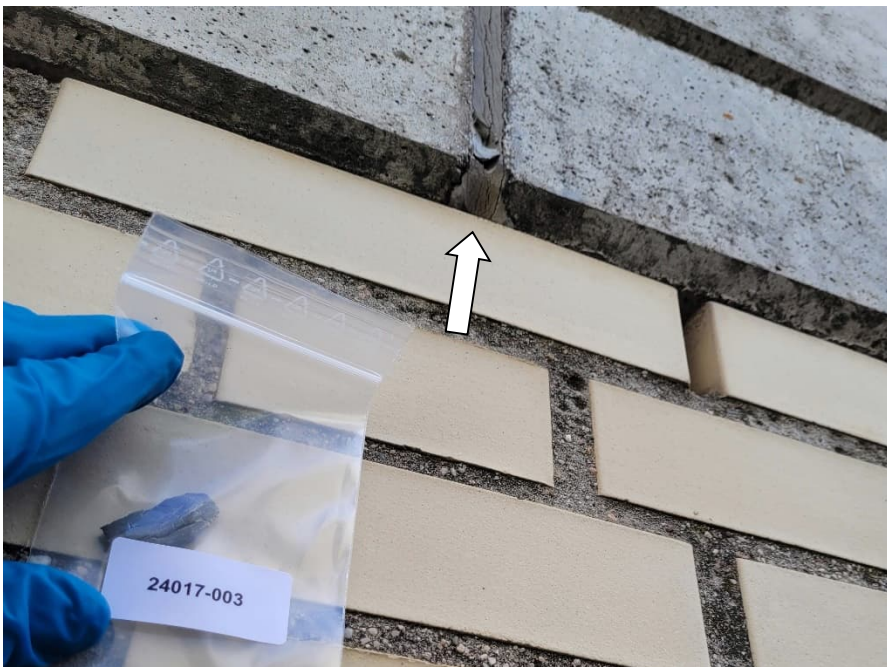
Fassade Fahrzeughalle

FDM Beton Organg (Probe 24017-003: kein PCB nachgewiesen)

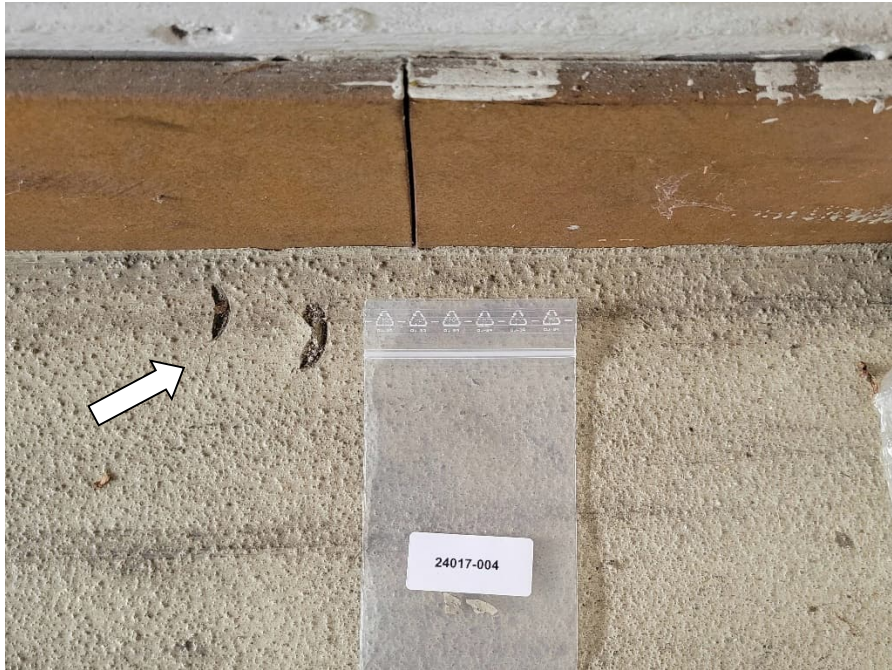
EG, Fahrzeughalle

Epoxidharz Bodenbeschichtung (Probe 24017-004: kein Asbest nachgewiesen)

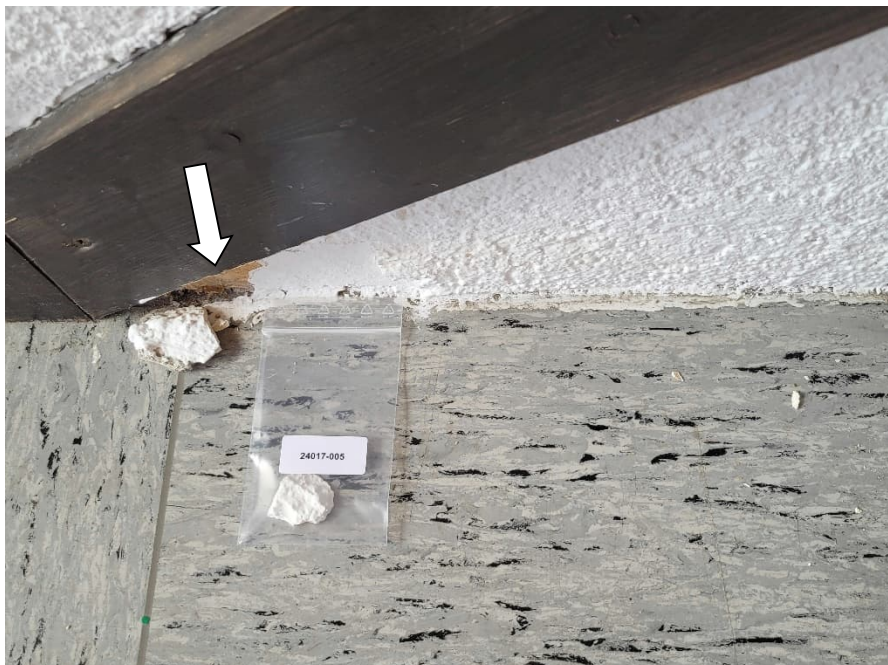
EG, Gruppenraum

Dekorputz auf GK-Platten (Probe 24017-005: kein Asbest nachgewiesen)

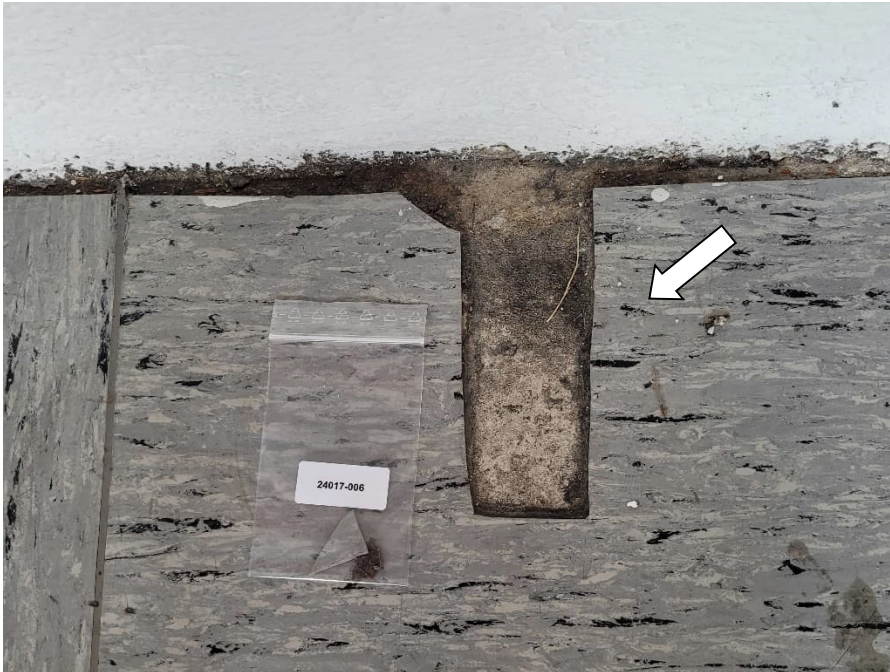
EG, Gruppenraum
PVC-Belag mit Bodenbelagskleber (Probe 24017-006: kein Asbest nachgewiesen)

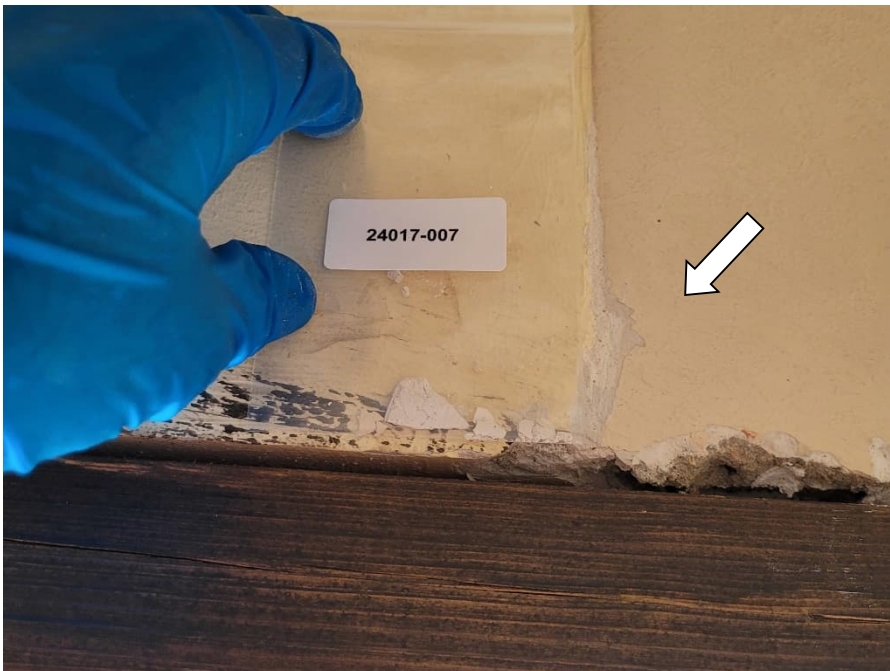
EG, WC-Vorraum
Wandfarbe Spachtelmasse Putz (Mischprobe 24017-007: kein Asbest nachgewiesen)

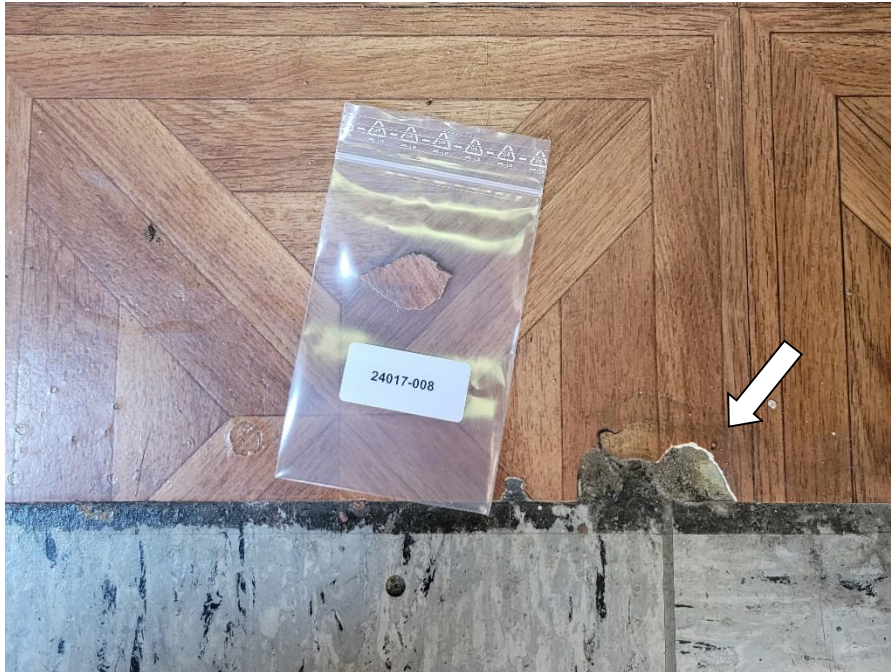
EG, Nebenraum

Weichbodenbelag CV (Probe 24017-008: kein Asbest nachgewiesen)

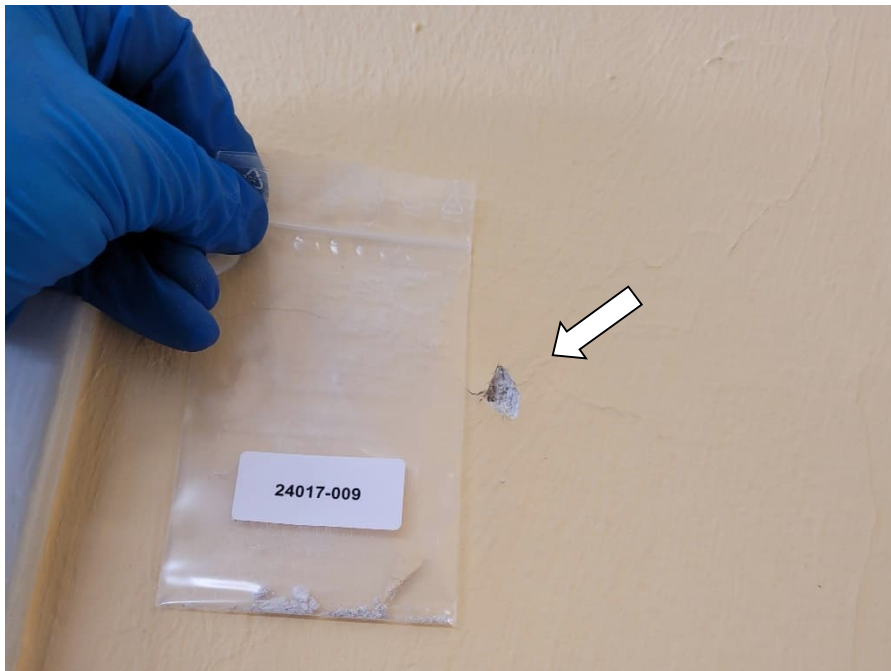
EG, Lehrküche

Wandfarbe Spachtelmasse Putz Türleibung (Mischprobe 24017-009: kein Asbest nachgewiesen)

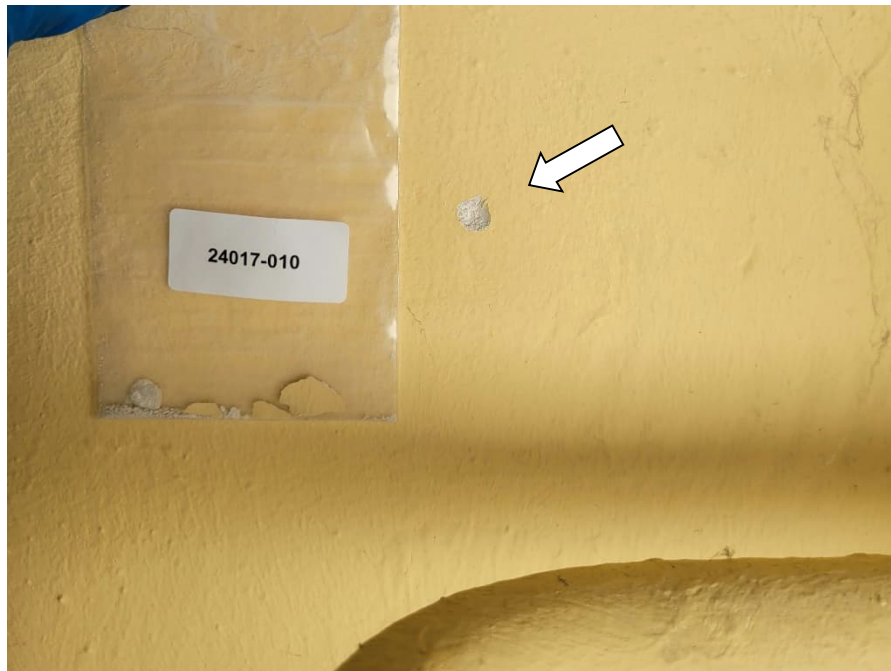
EG, Lehrküche

Wandfarbe Spachtelmasse Putz Heizkörpernische (Mischprobe 24017-010: kein Asbest nachgewiesen)

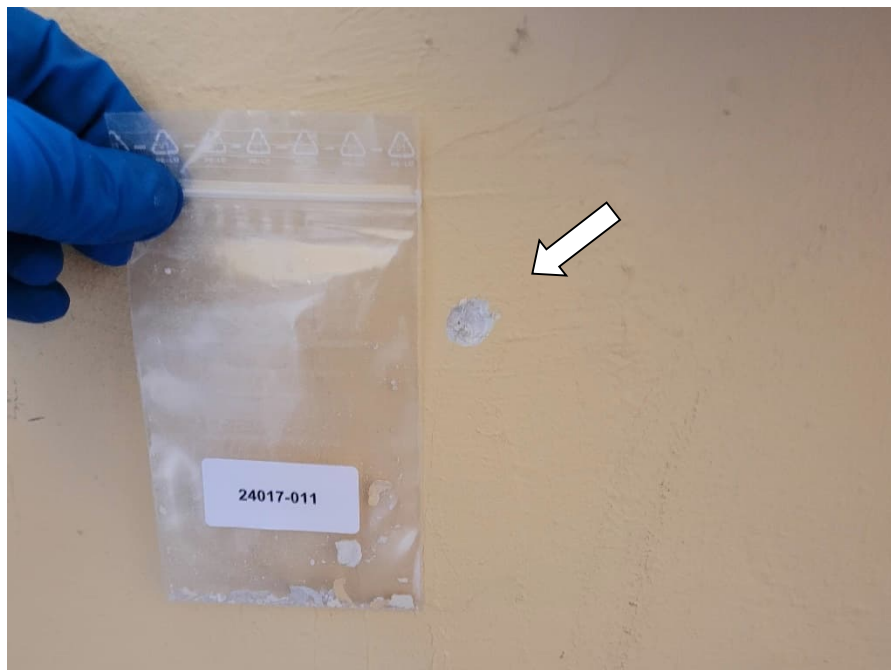
EG, Gruppenraum

Asbesthaltige Spachtelmassen und asbesthaltige Gipsputze werden unabhängig von ihrer Rohdichte in Anlehnung an die Asbest-Richtlinie als schwach gebundene Asbestprodukte (asbesthaltiger Putz) eingestuft, da die Produkte in der Praxis eine geringe mechanische Stabilität aufweisen und bei Feuchtigkeitseinfluss zerfallen.

Das Faserfreisetzungspotential dieser Produkte ist jedoch vergleichsweise gering (im eingebauten Zustand und mechanische Bearbeitung). Im ordnungsgemäßen Zustand (innerhalb eines intakten Oberflächenaufbaus, d.h. unter intakten abdeckenden Spachtelmassen oder Farbbeschichtungen) führen Bewertungen nach Asbest-Richtlinie für gewöhnlich zu einer Einstufung nach Dringlichkeitsstufe III.

Wandfarbe Spachtelmasse Putz Heizkörpernische (Mischprobe 24017-011: Chrysotil-Asbest nachgewiesen)

Bei Abbruch-, Sanierungs- und Instandsetzungsarbeiten sind Arbeitsschutzmaßnahmen gemäß den Regelungen der TRGS 519 [10] zu ergreifen. Soweit Asbestprodukte durch Umbau- oder Rückbauarbeiten betroffen sein sollten, sind die Asbestfundstellen im Vorfeld zu entfernen.

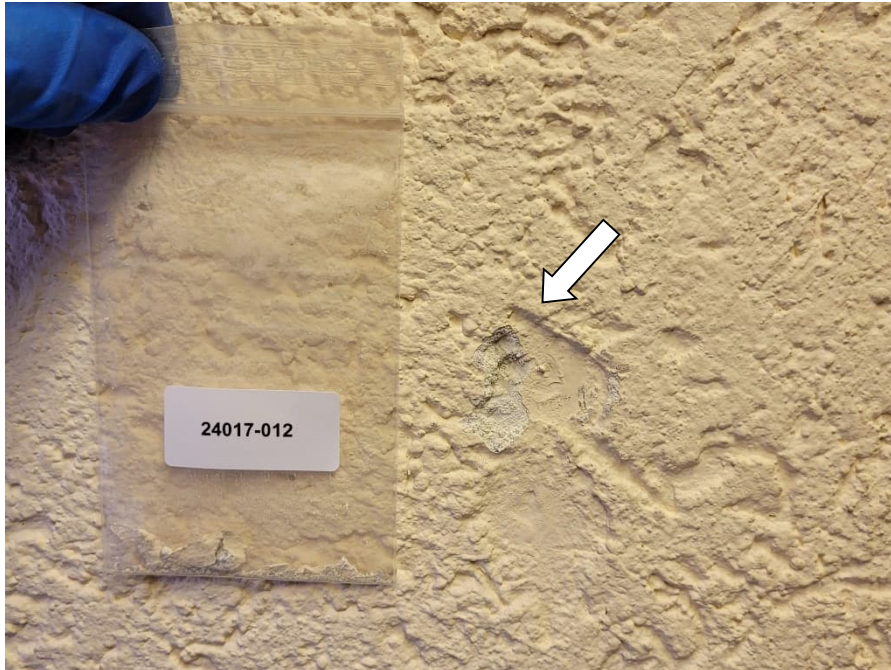
UG, Technik
Strukturputz (Probe 24017-012: kein Asbest nachgewiesen)

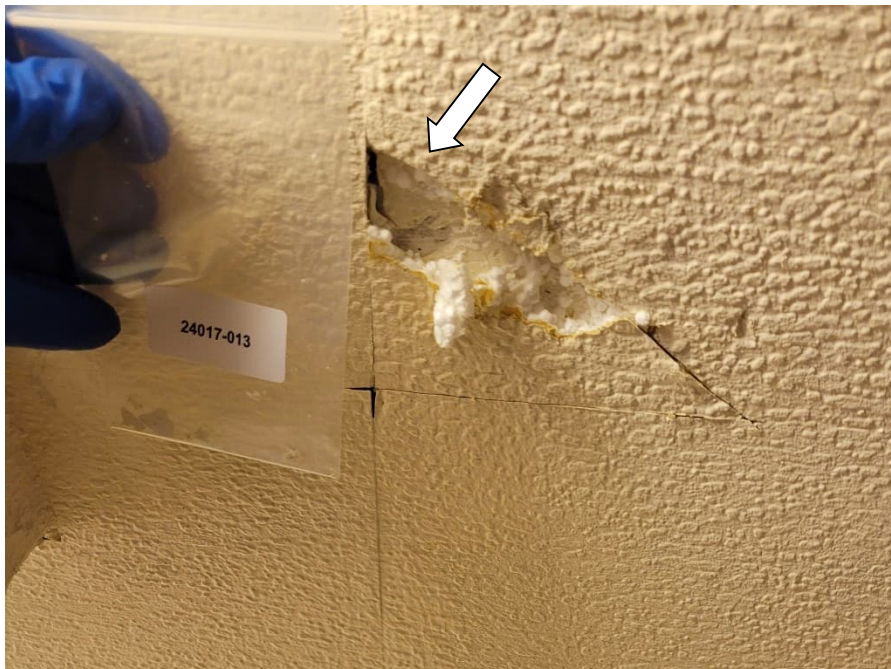
UG, Technik
PS-Kleber Decke (Probe 24017-013: kein Asbest nachgewiesen)

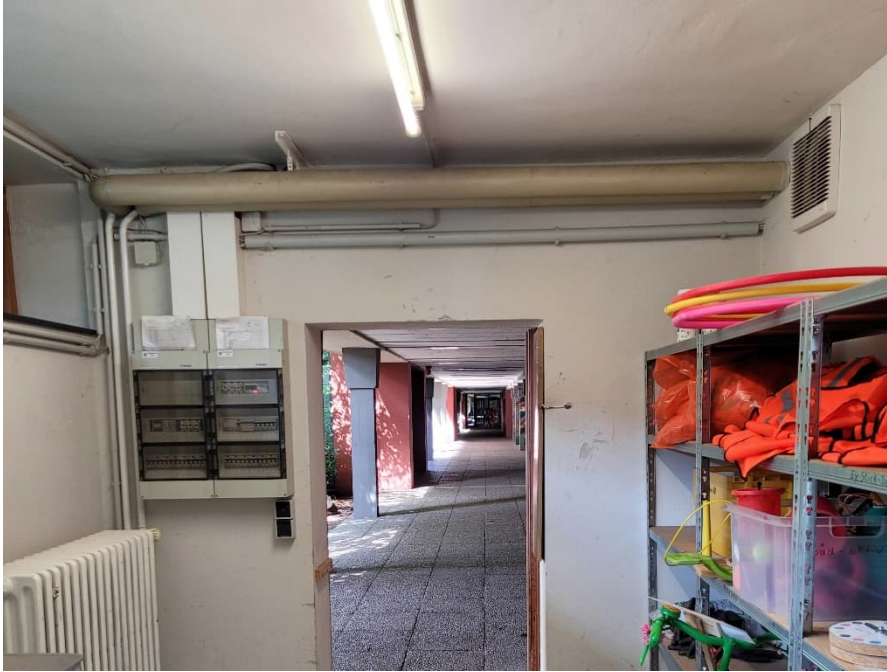
Asbesthaltige Dichtungen und KMF-haltige Isolierungen an technischen Anlagen

Bei Abbruch-, Sanierungs- und Instandsetzungsarbeiten an „Alten Mineralwollen“ sind Arbeitsschutzmaßnahmen gemäß den Regelungen der TRGS 521 [9] zu ergreifen.

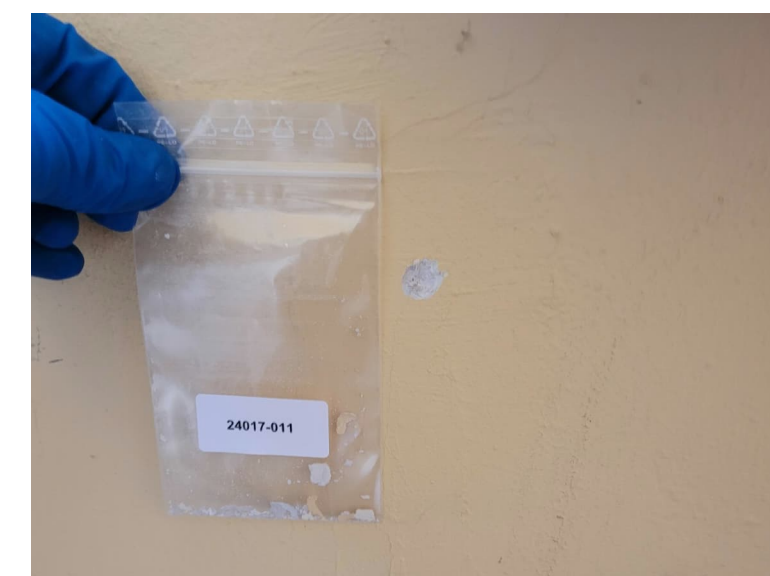
1 Asbesthaltige Spachtelmassen an Heizkörpernische
