Ludwig-Erhard-Schule Mosbach

Generalsanierung

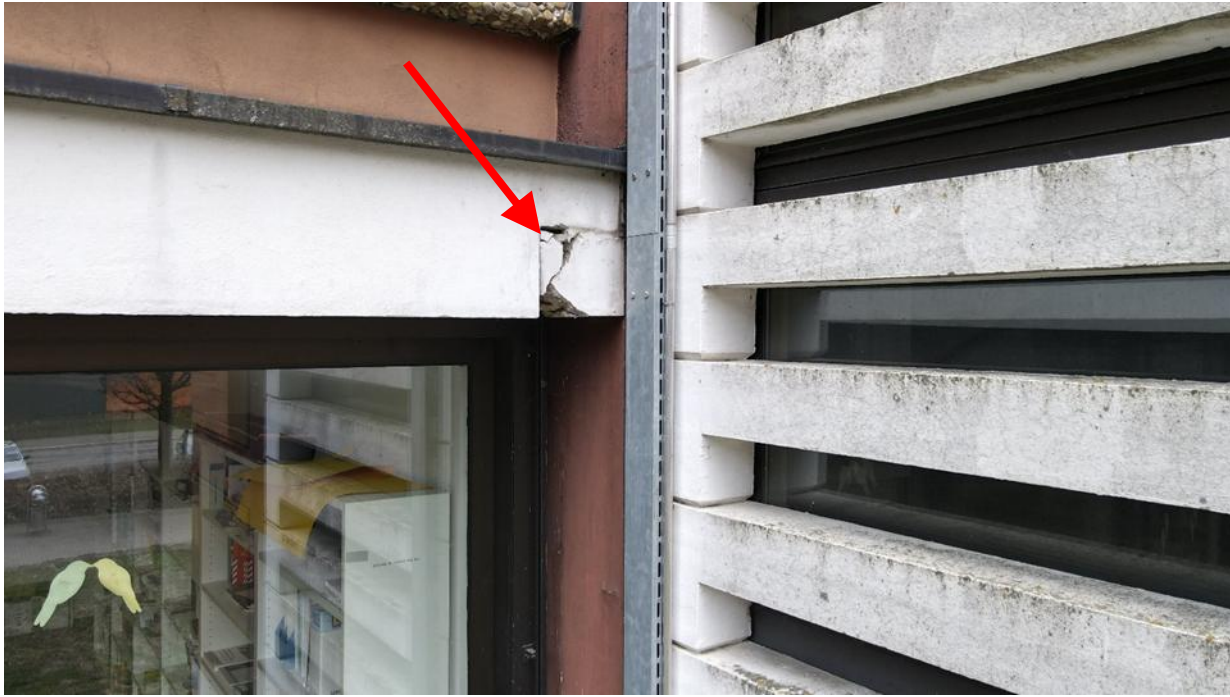
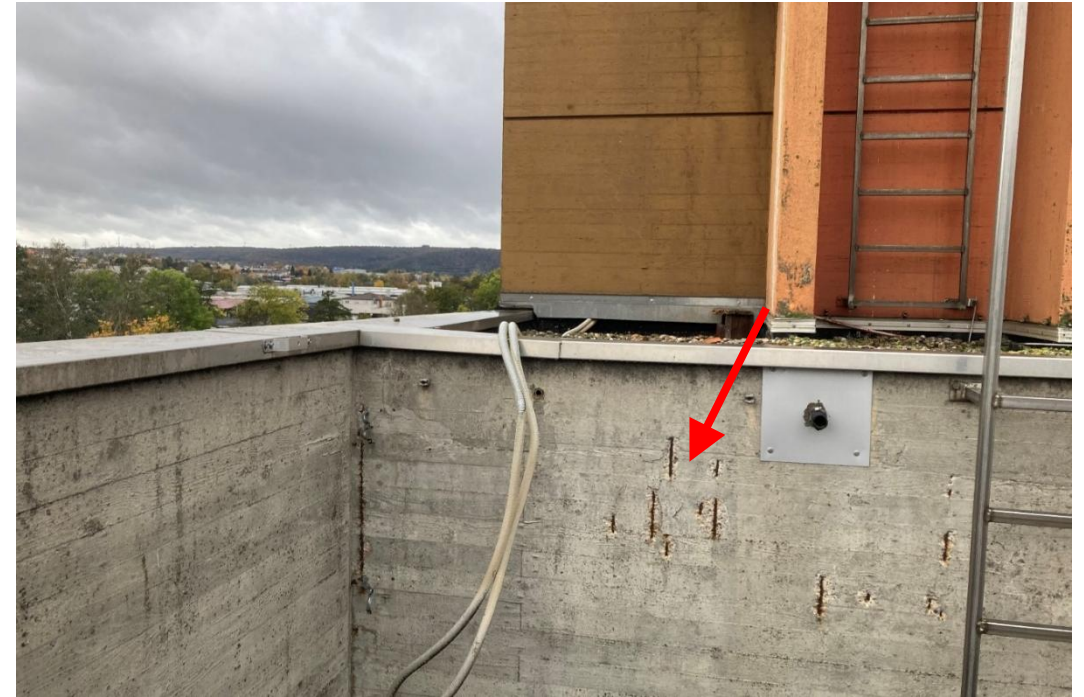
Fassadenschäden

(Betonschäden an Konsolen, freiliegende Bewehrung aufgrund zu geringer Betonüberdeckung)

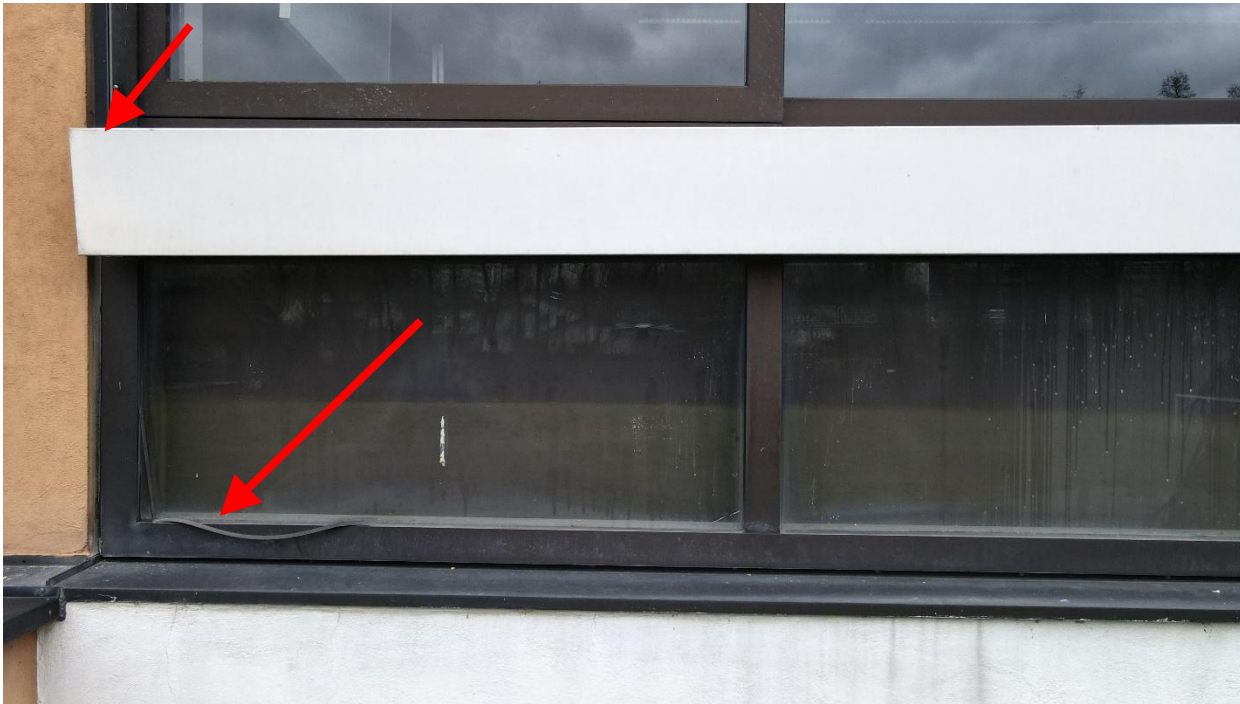
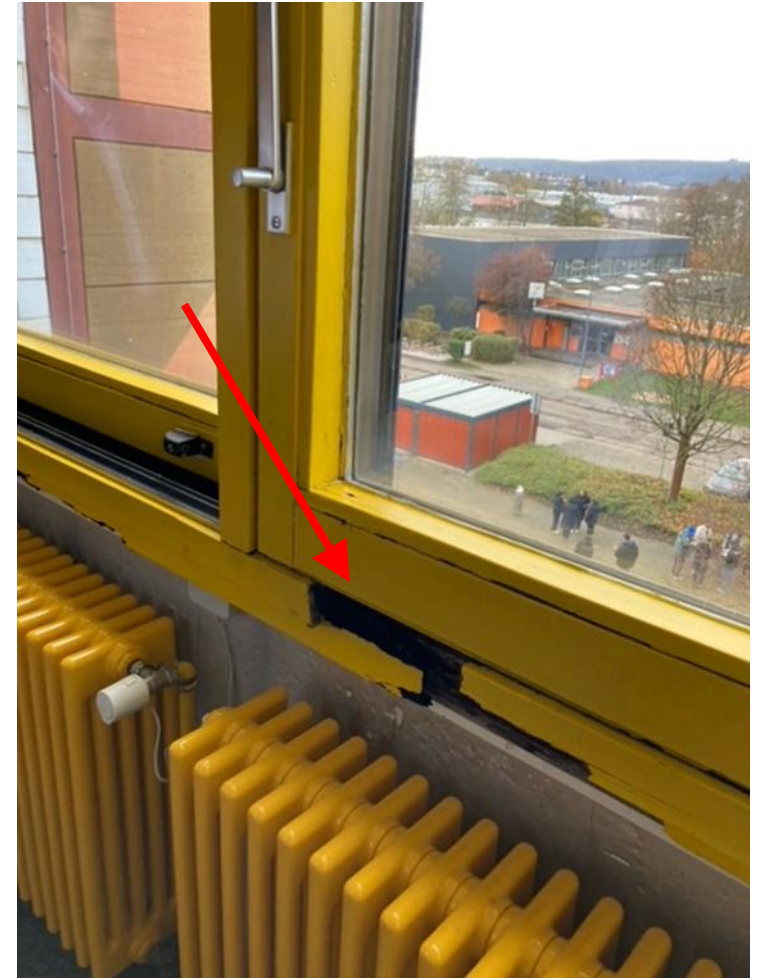
Fassadenschäden

(defekte Jalousien, lose Dichtungen, marode Fensterrahmen)

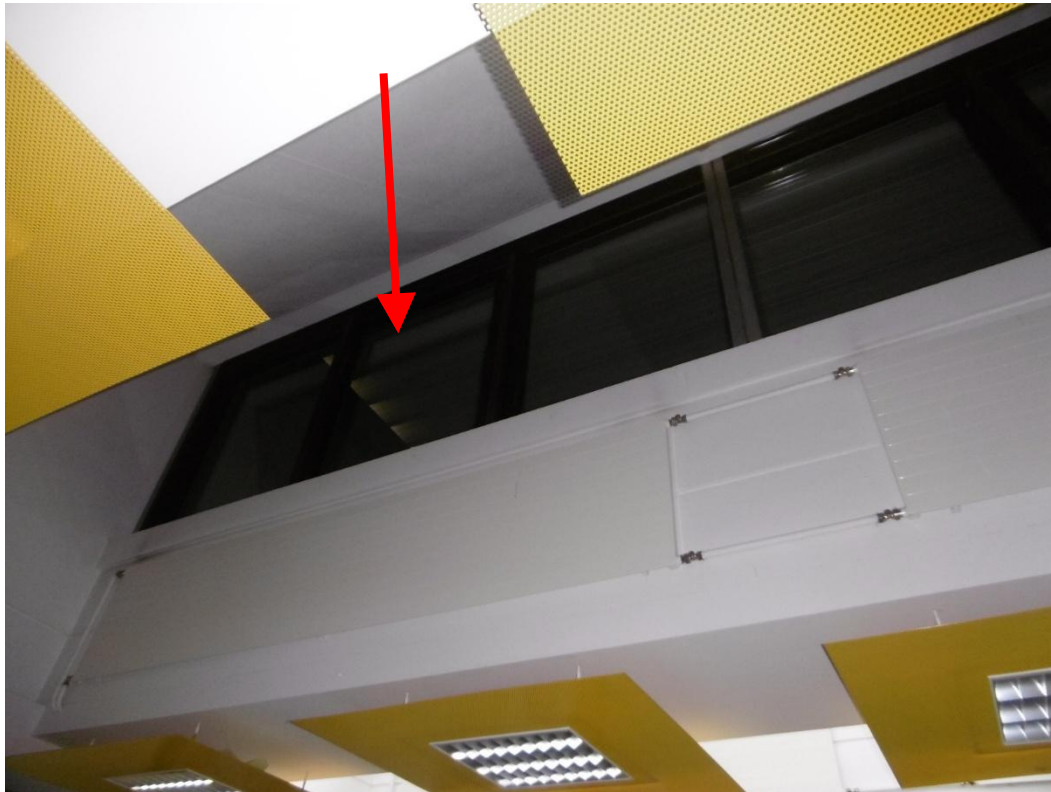
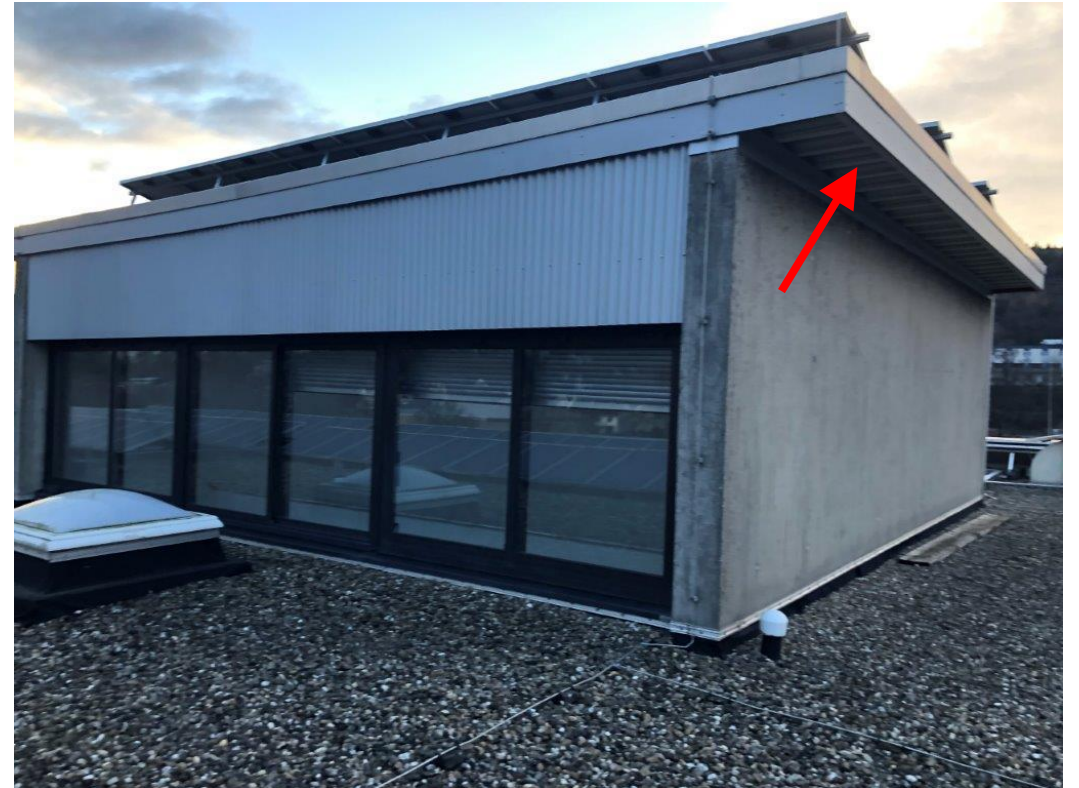
Sheddach am Gebäude A

(Sägezahndachkonstruktion wurde mit Trapezblechen überdeckt >
kein Tageslicht, keine Belüftung)

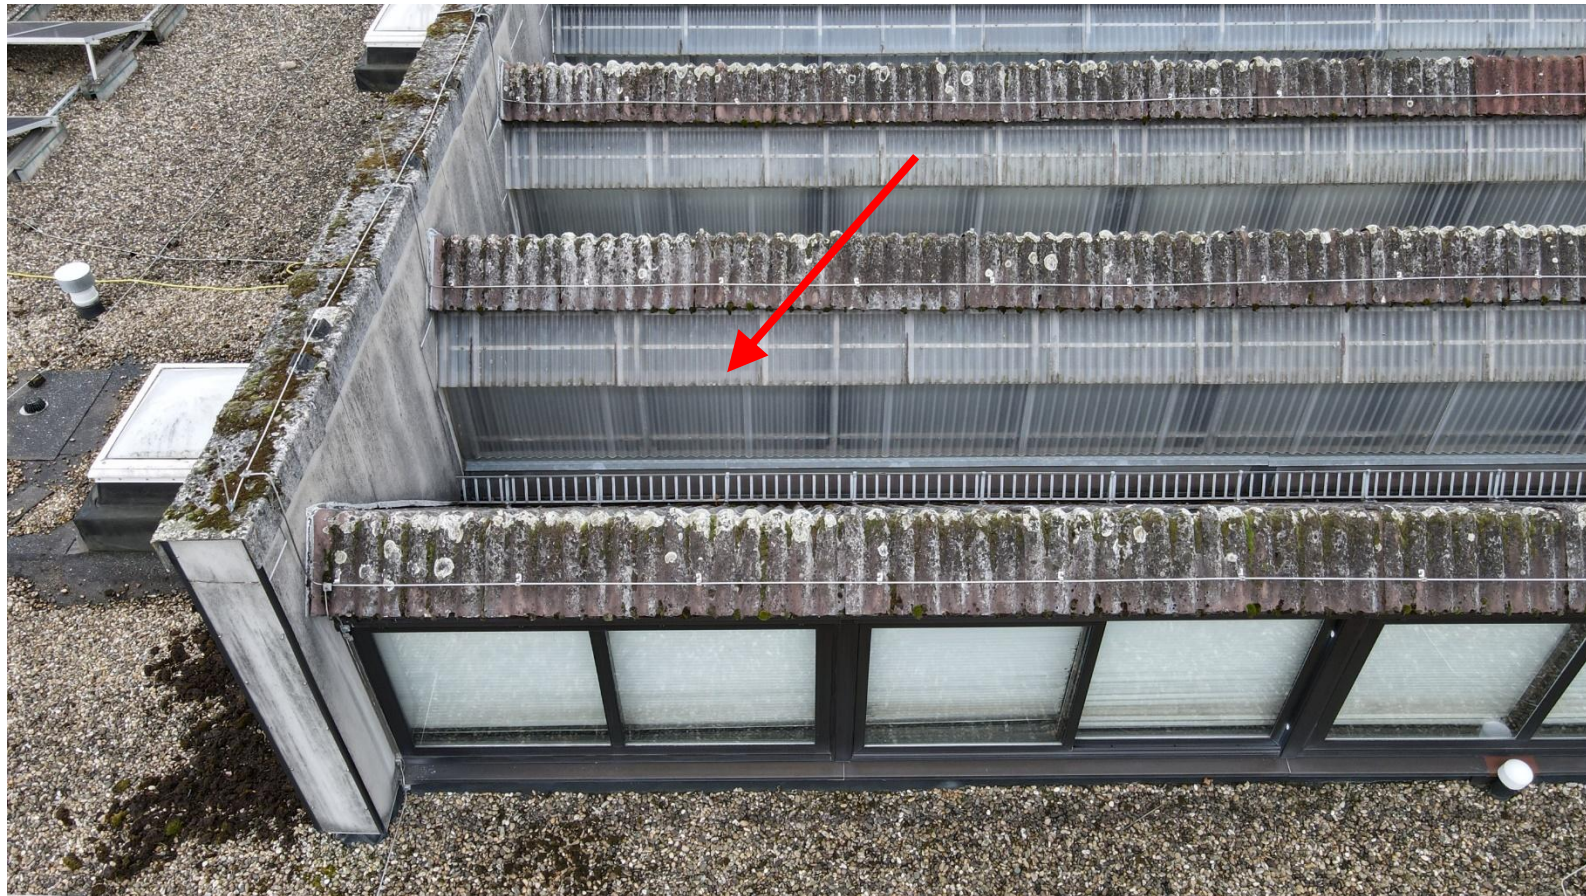
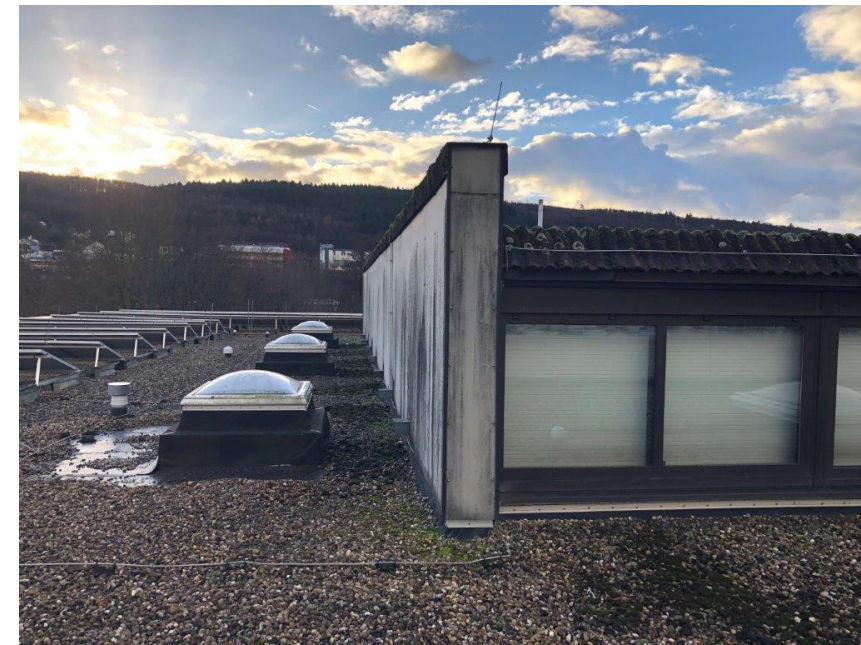
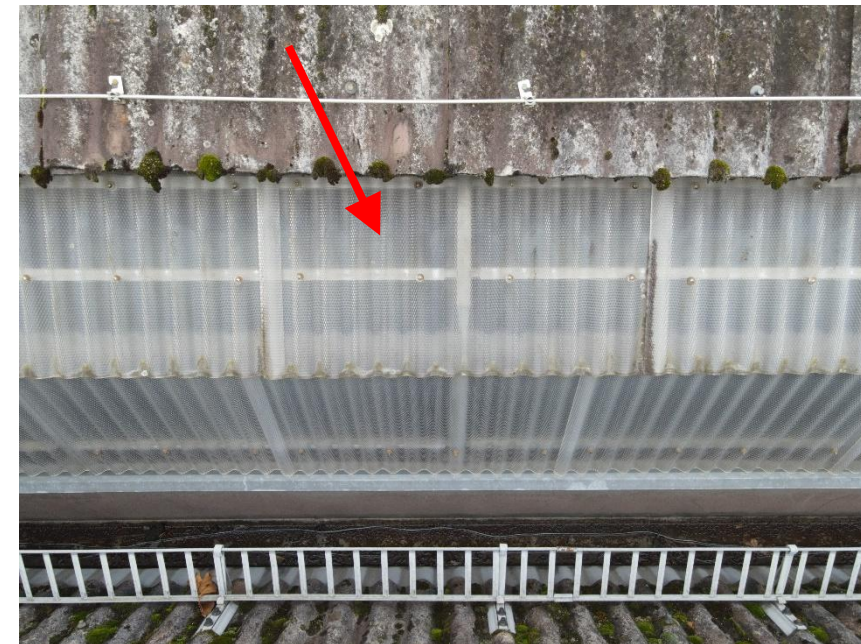
Sheddach am Gebäude B

(Fenster mit Wellkunststoffplatten vor Witterung und Sonneneinstrahlung geschützt)

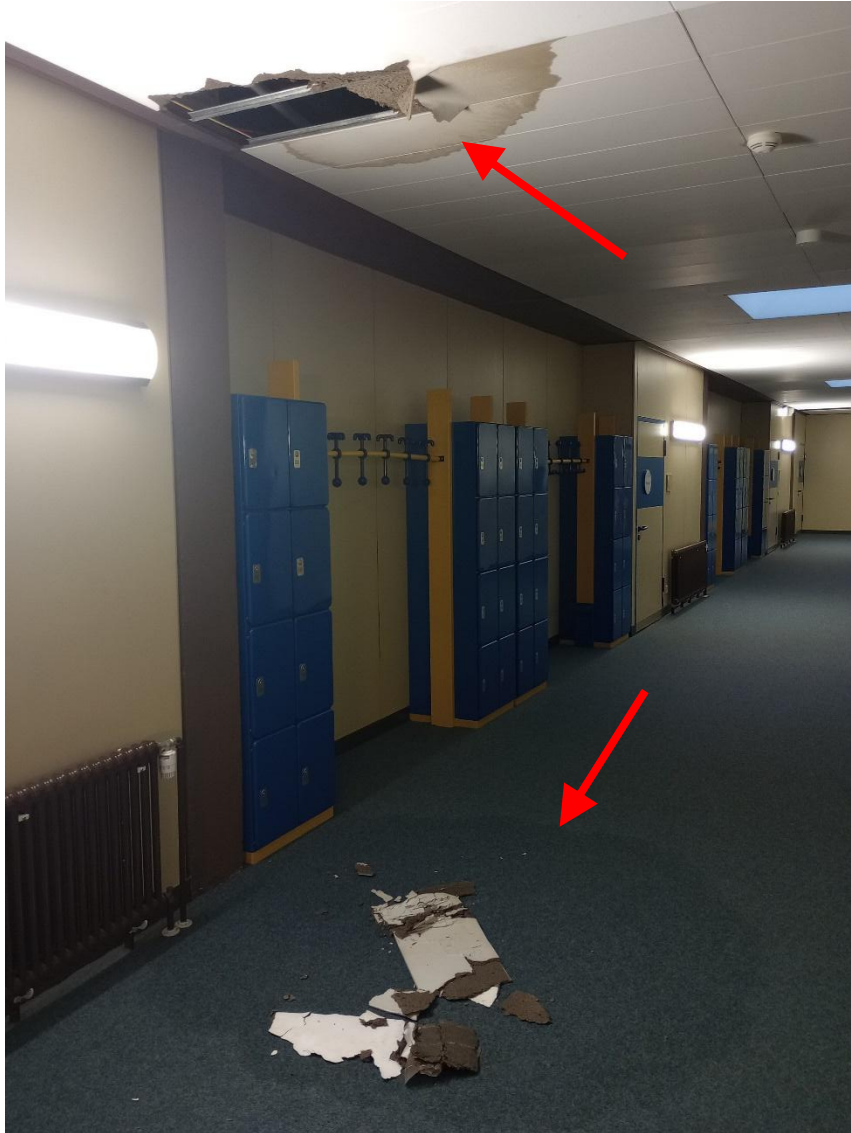
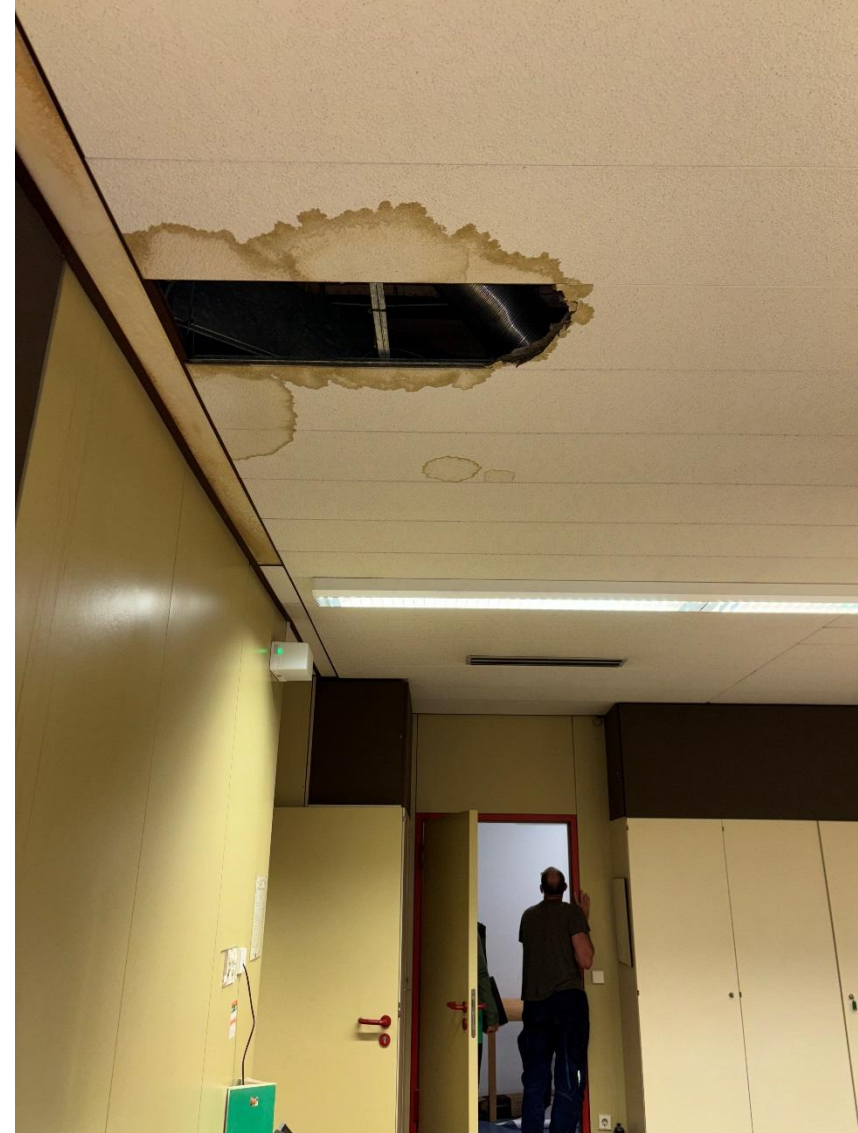
Sheddach Gebäude A

(Folgeschäden im Inneren aufgrund von Undichtigkeiten)

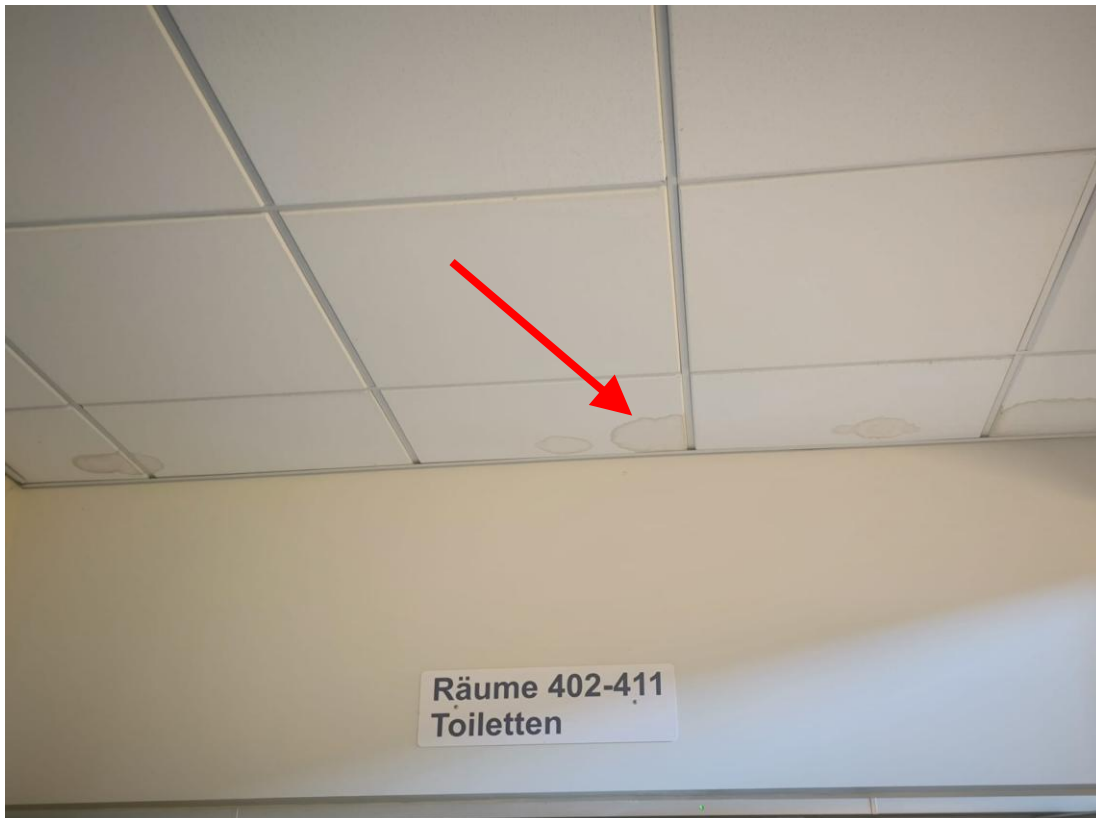
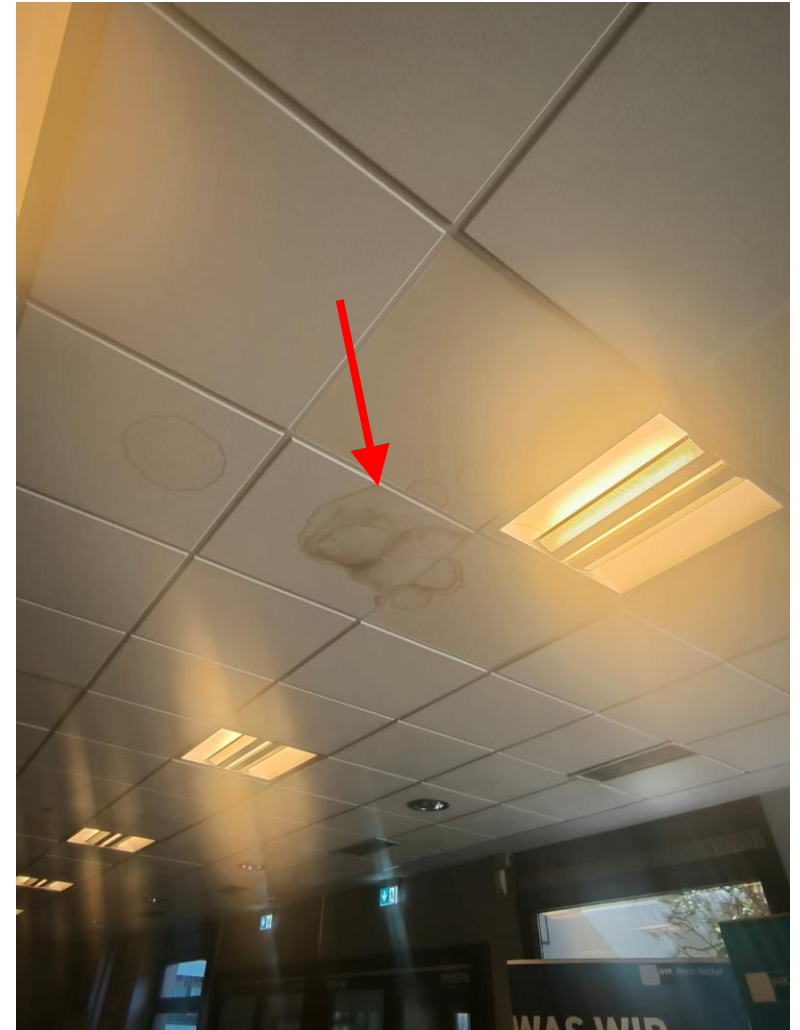
Wasserschäden im Gebäude

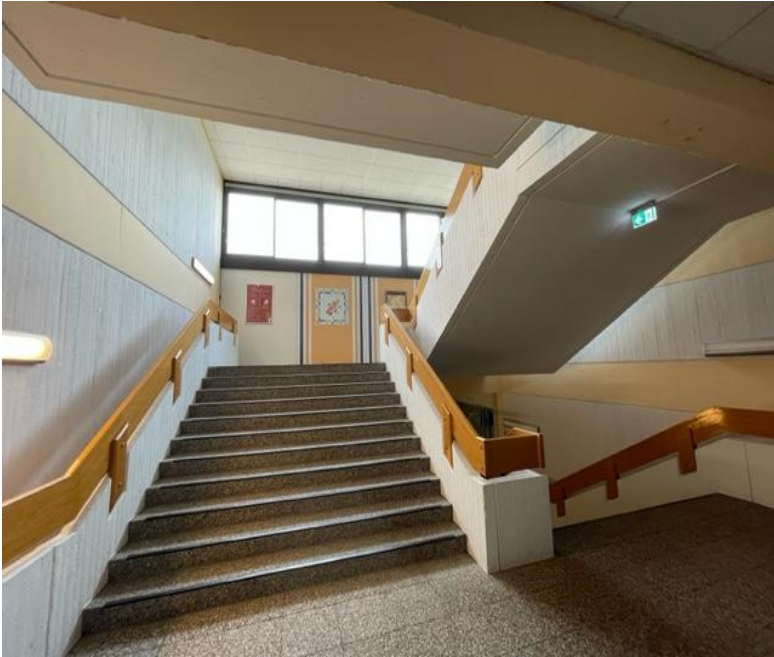
Keine durchgängige Barrierefreiheit

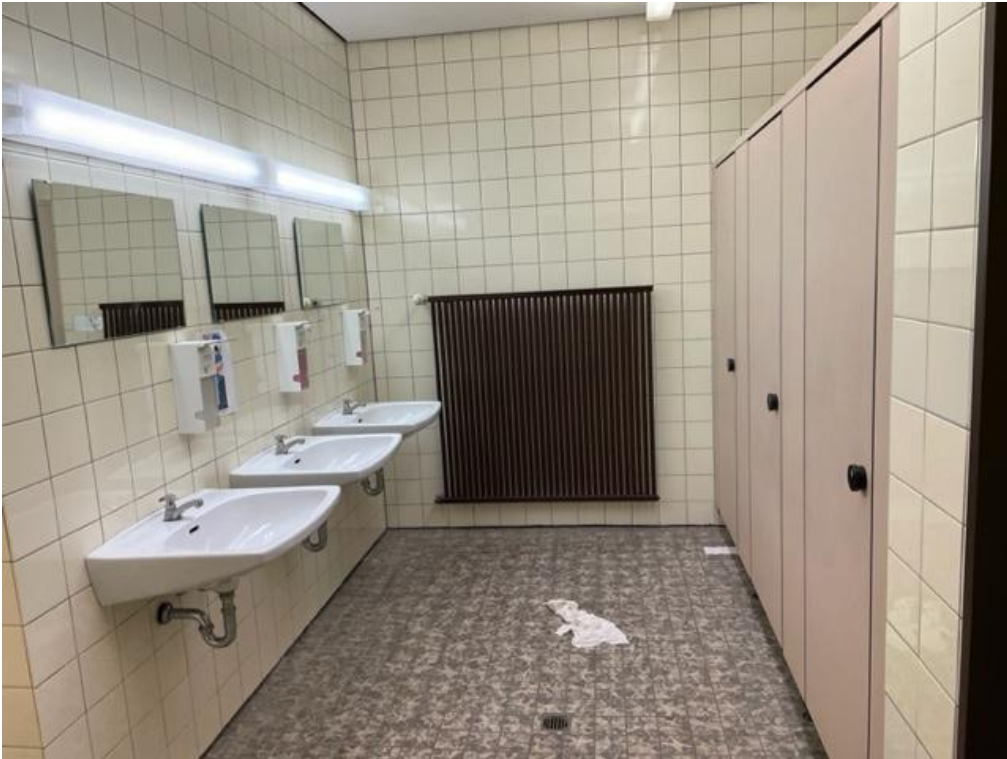
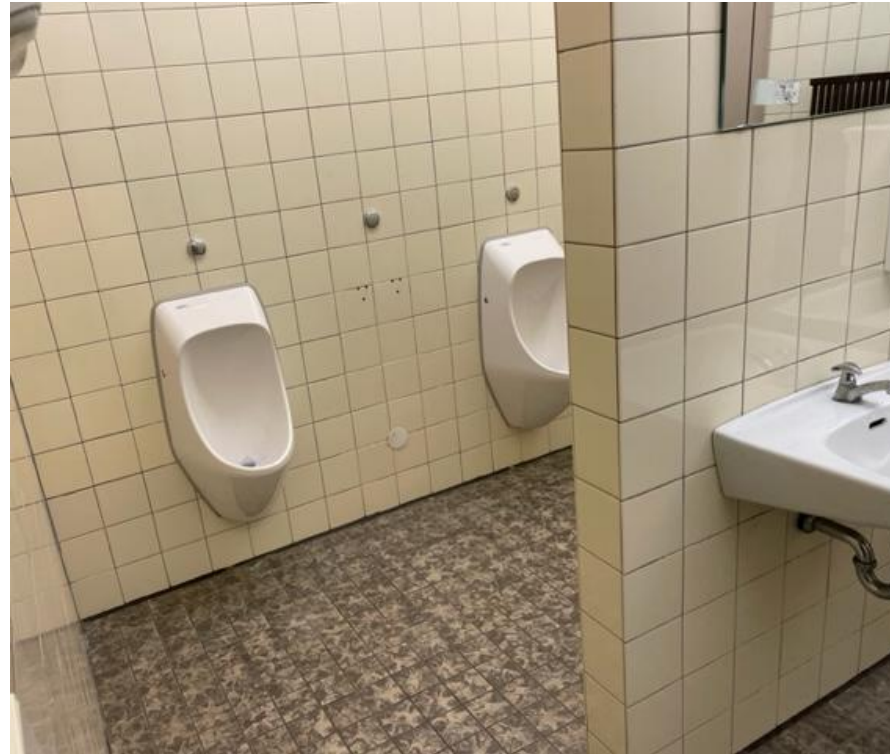
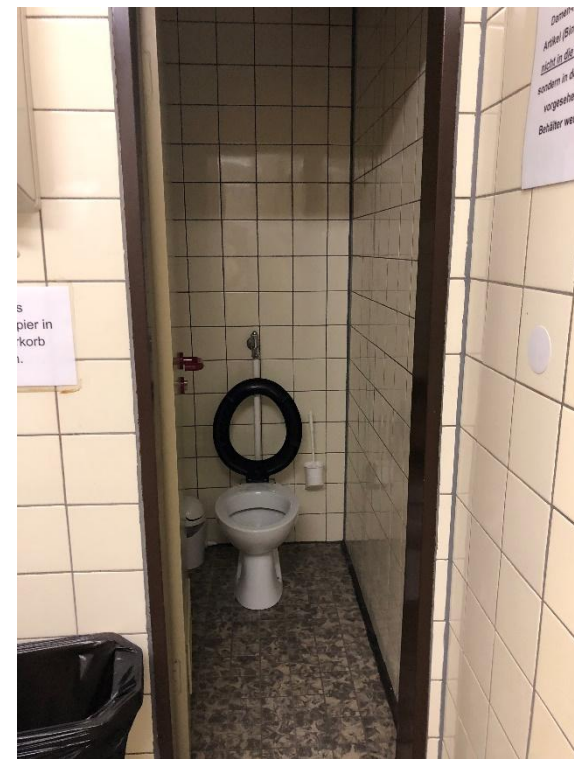
Noch nicht sanierte Sanitärbereiche

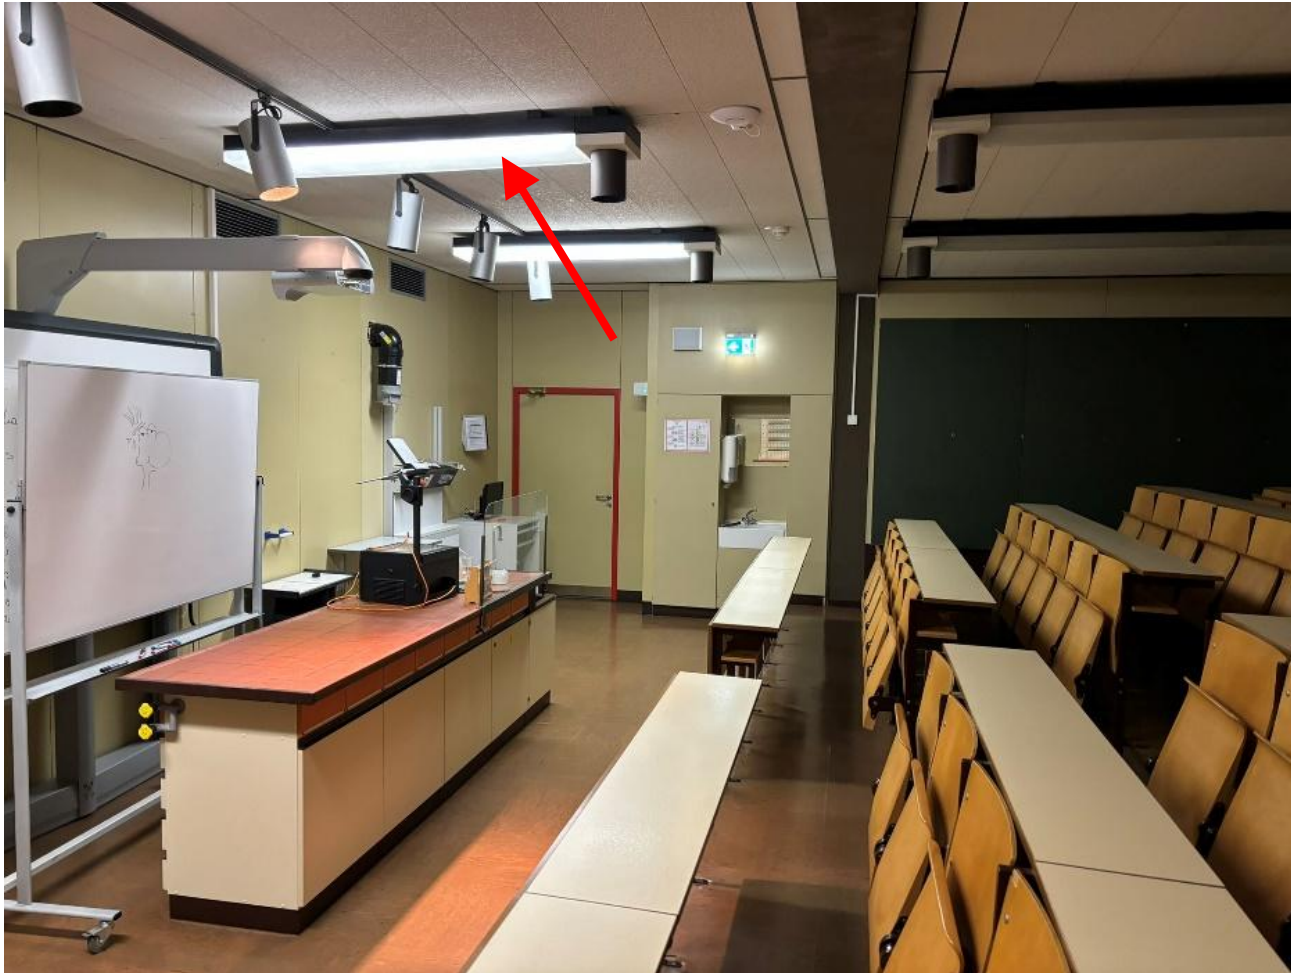
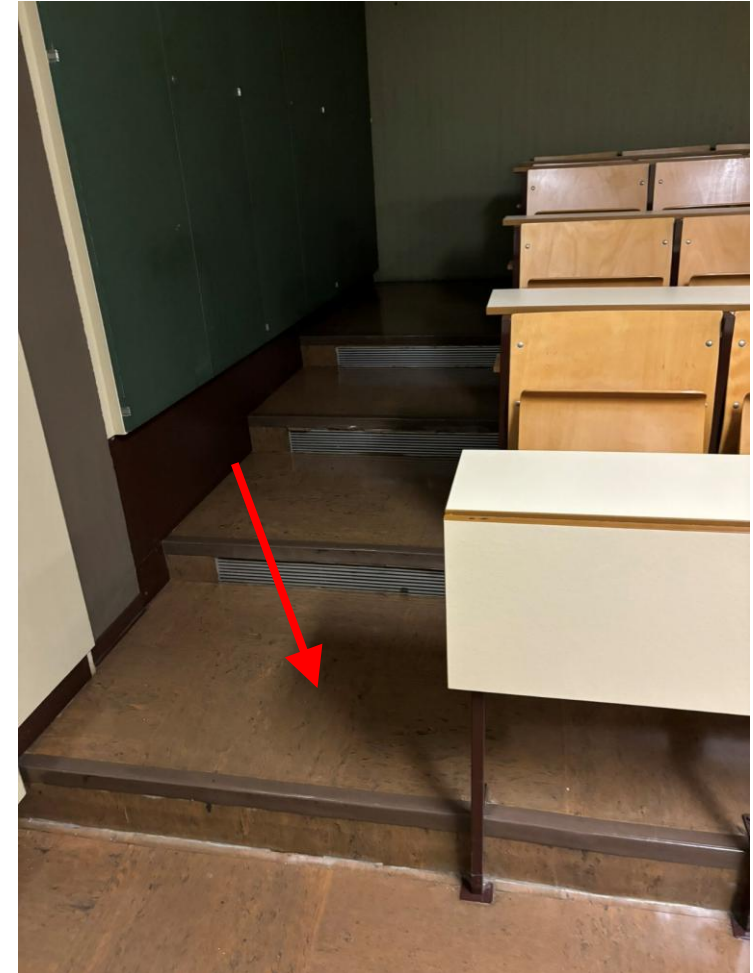
Fachräume

(Bodenbeläge und Beleuchtung teilw. aus Errichtungszeit)

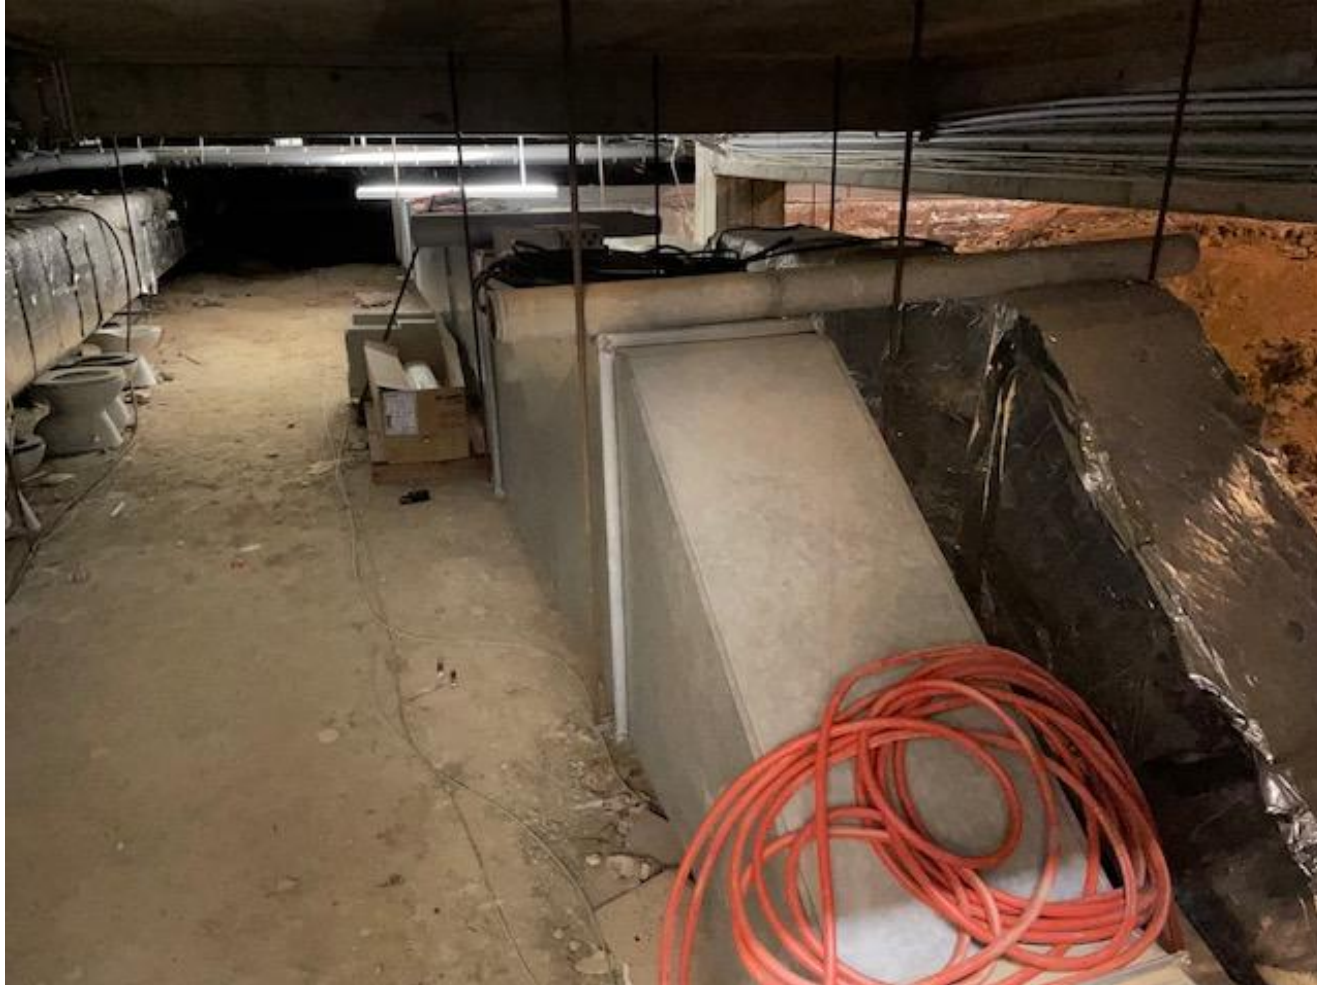
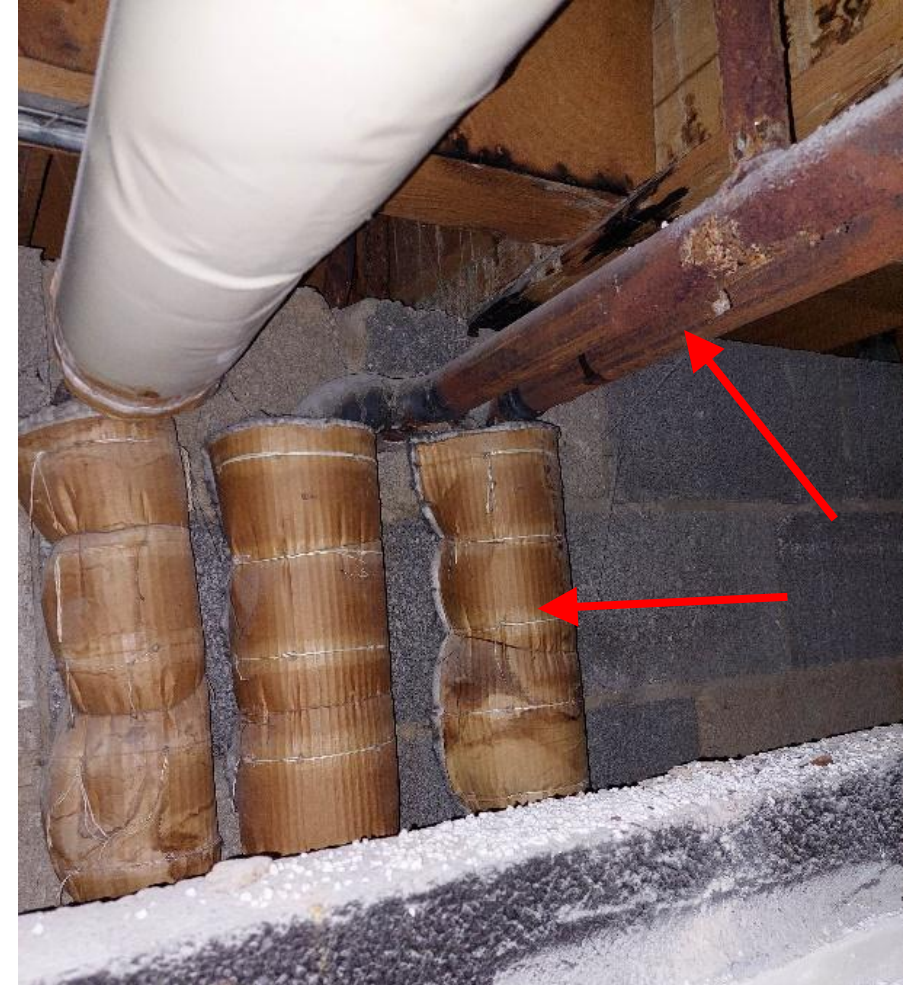
Lüftung und Heizung

(teilw. ungedämmte Heizleitungen, KMF-haltige Dämmung)

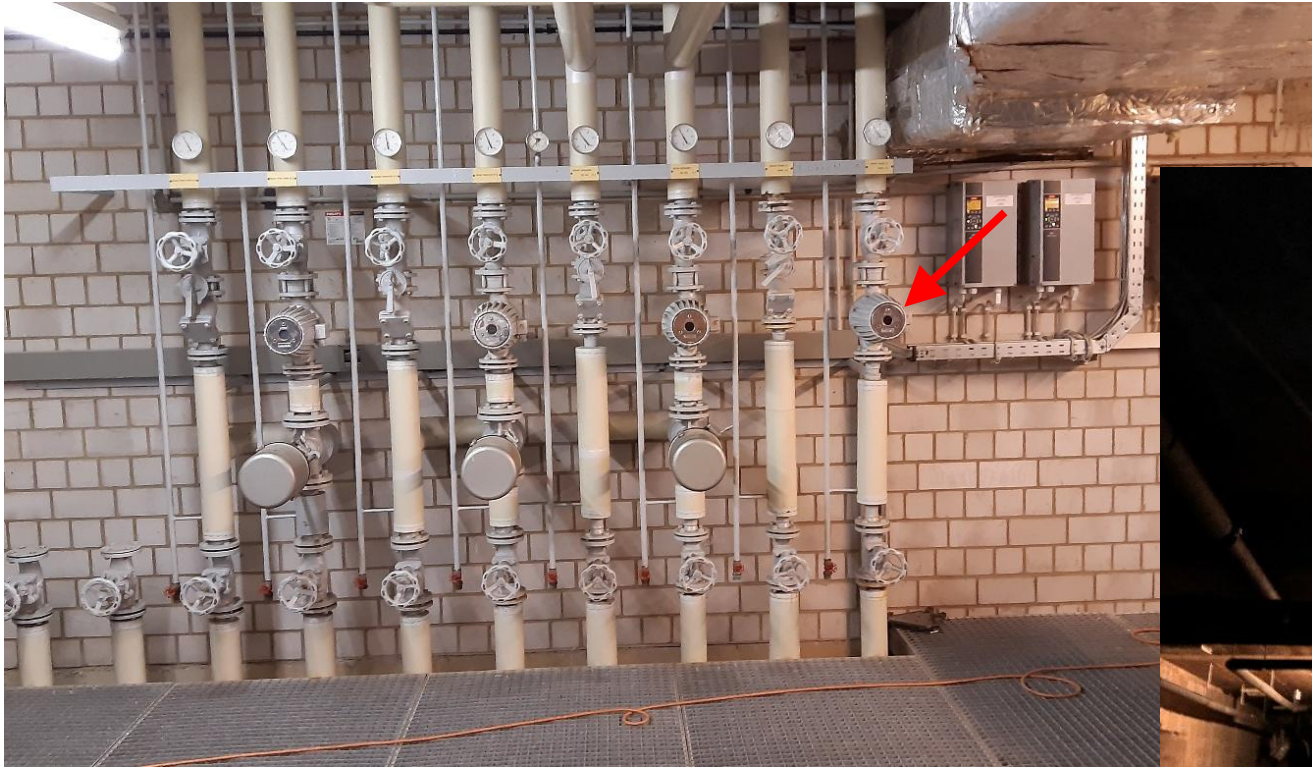
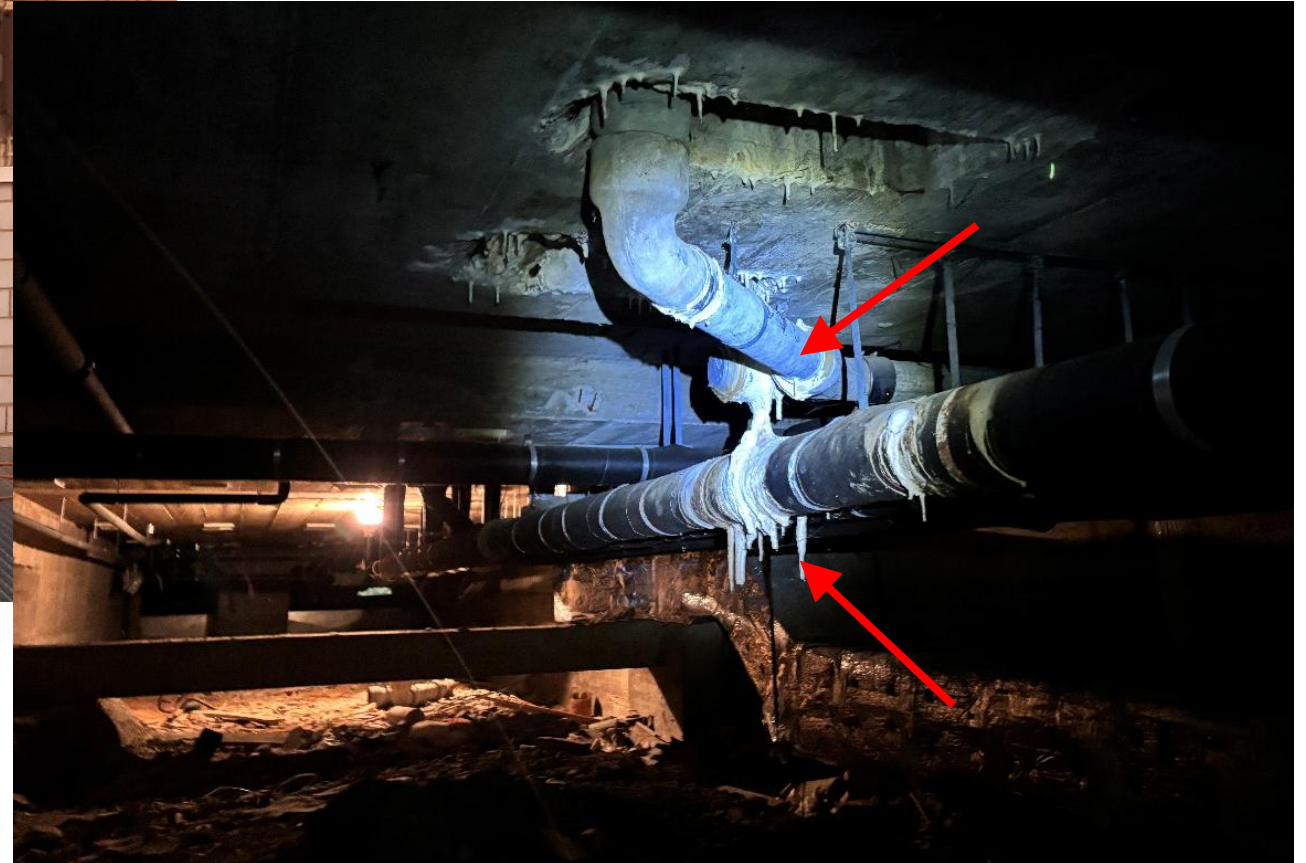
Heizung und Sanitär

(Undichtigkeiten an Eternitabwasserleitungen, alte Heizkreisverteilungen)

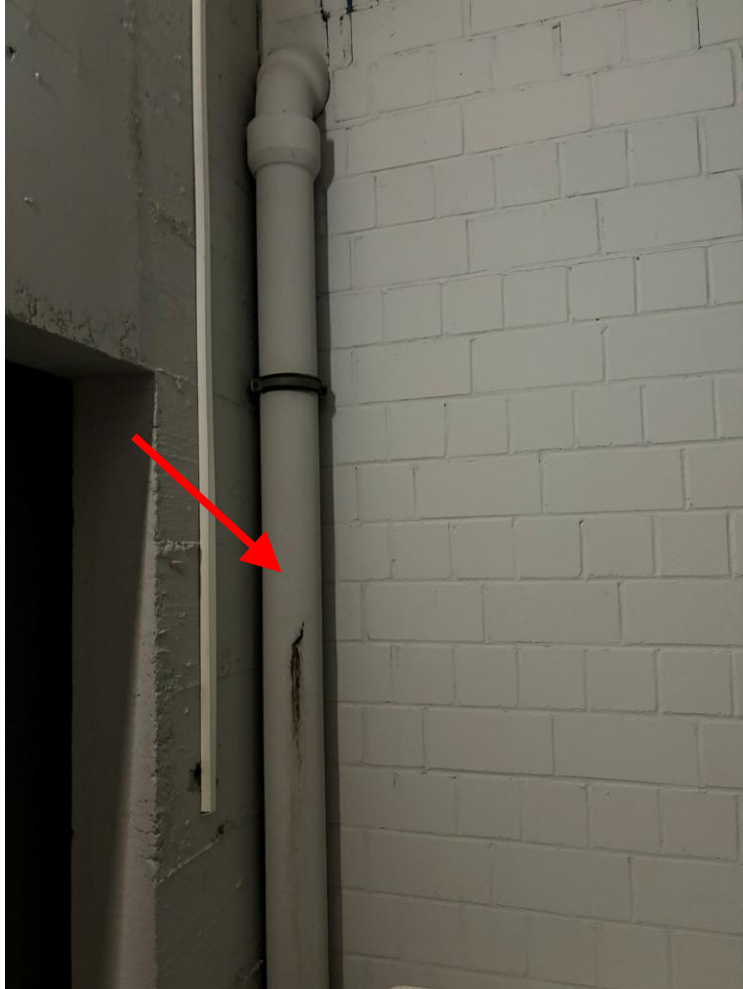
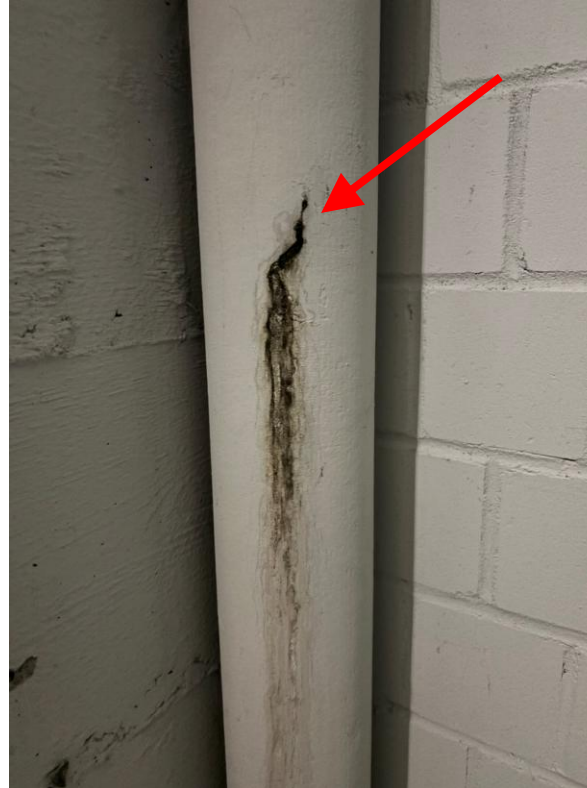
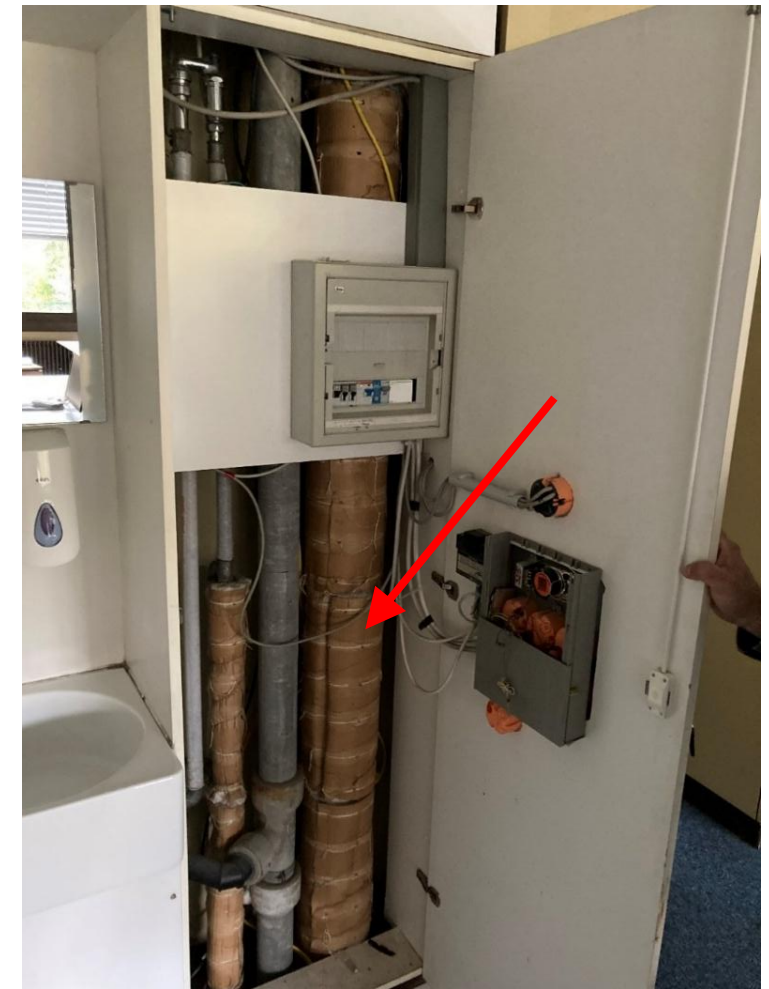
Heizungs- und Sanitärinstallationen

(Eternitabwasserleitungen, KMF-haltige Dämmung)
