Ludwig-Erhard-Schule Mosbach

Generalsanierung

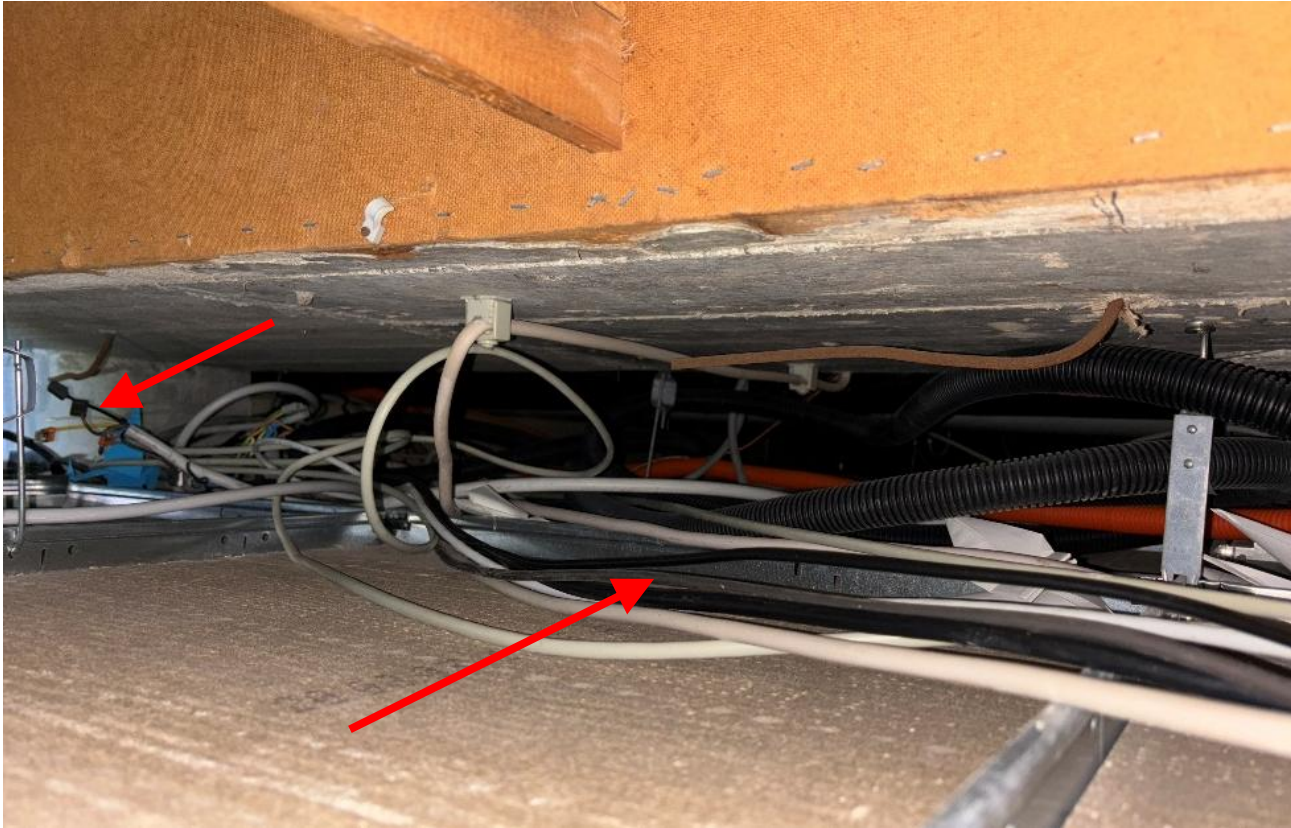
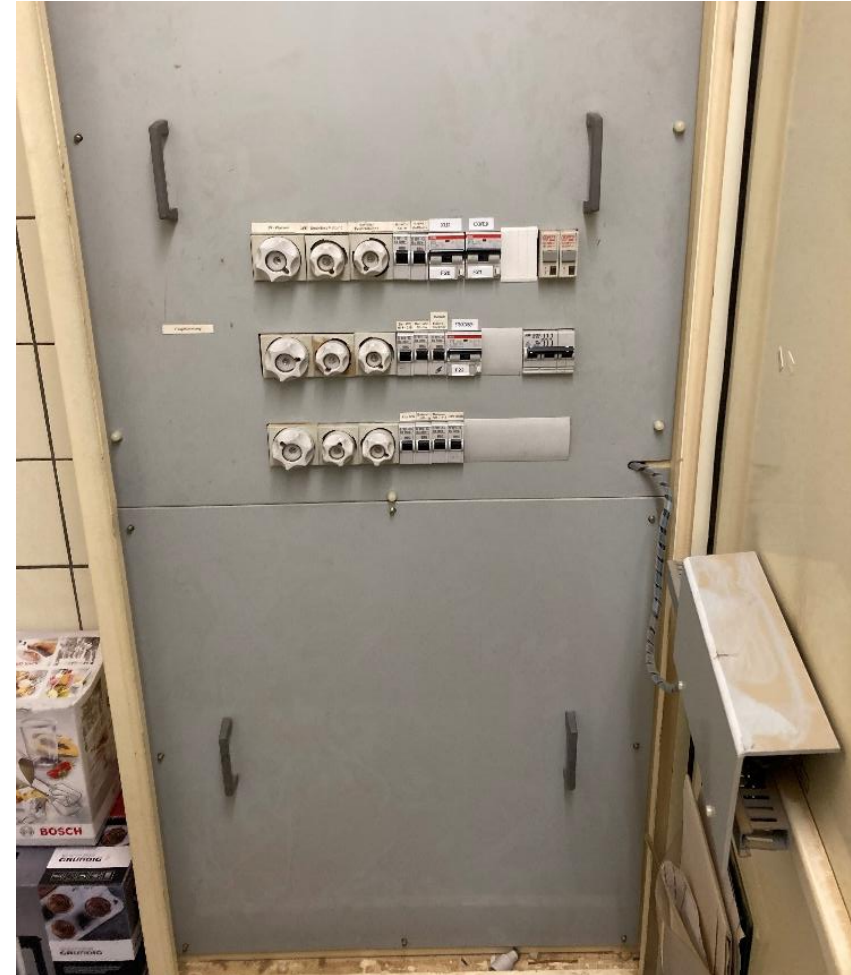
Elektroinstallation

(ungeordnete Nachinstallationen, alte Verteiler)
