# Haltungsbericht

**Haltung** 0067605202  
**Oberer Schacht** 00796008  
**Unterer Schacht** 00676052

## Inspektion 18.07.2017

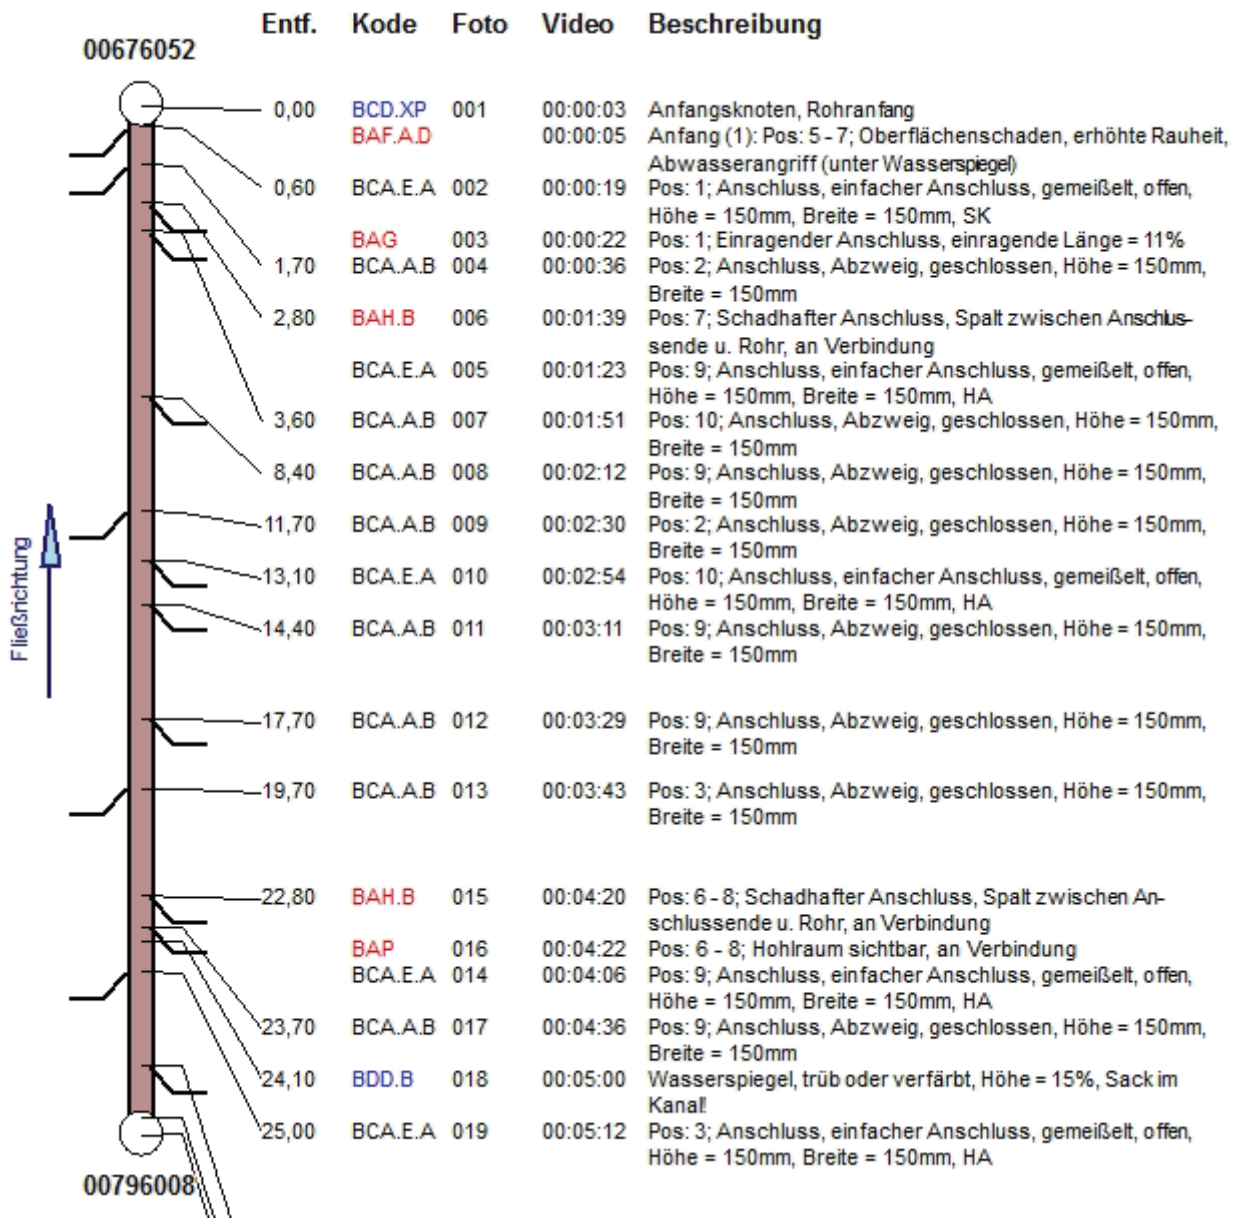
# Haltungsgrafik

<b>BAH.B</b>	020	00:05:14	Pos: 4 - 7; Schadhafter Anschluss, Spalt zwischen Anschlussende u. Rohr, an Verbindung
	<b>BAP</b>	021	00:05:15	Pos: 4 - 7; Hohlraum sichtbar, an Verbindung
27,70	<b>BCA.A.B</b>	022	00:05:38	Pos: 10; Anschluss, Abzweig, geschlossen, Höhe = 150mm, Breite = 150mm
29,20	<b>BDD.B</b>	024	00:06:29	Wasserspiegel, trüb oder verfärbt, Höhe = 15%
29,70	<b>BAF.A.D</b>		00:06:05	Ende (1): Pos: 5 - 7; Oberflächenschaden, erhöhte Rauheit, Abwasserangriff (unter Wasserspiegel)
	<b>BCE.XP</b>	023	00:06:06	Endknoten, Rohrende

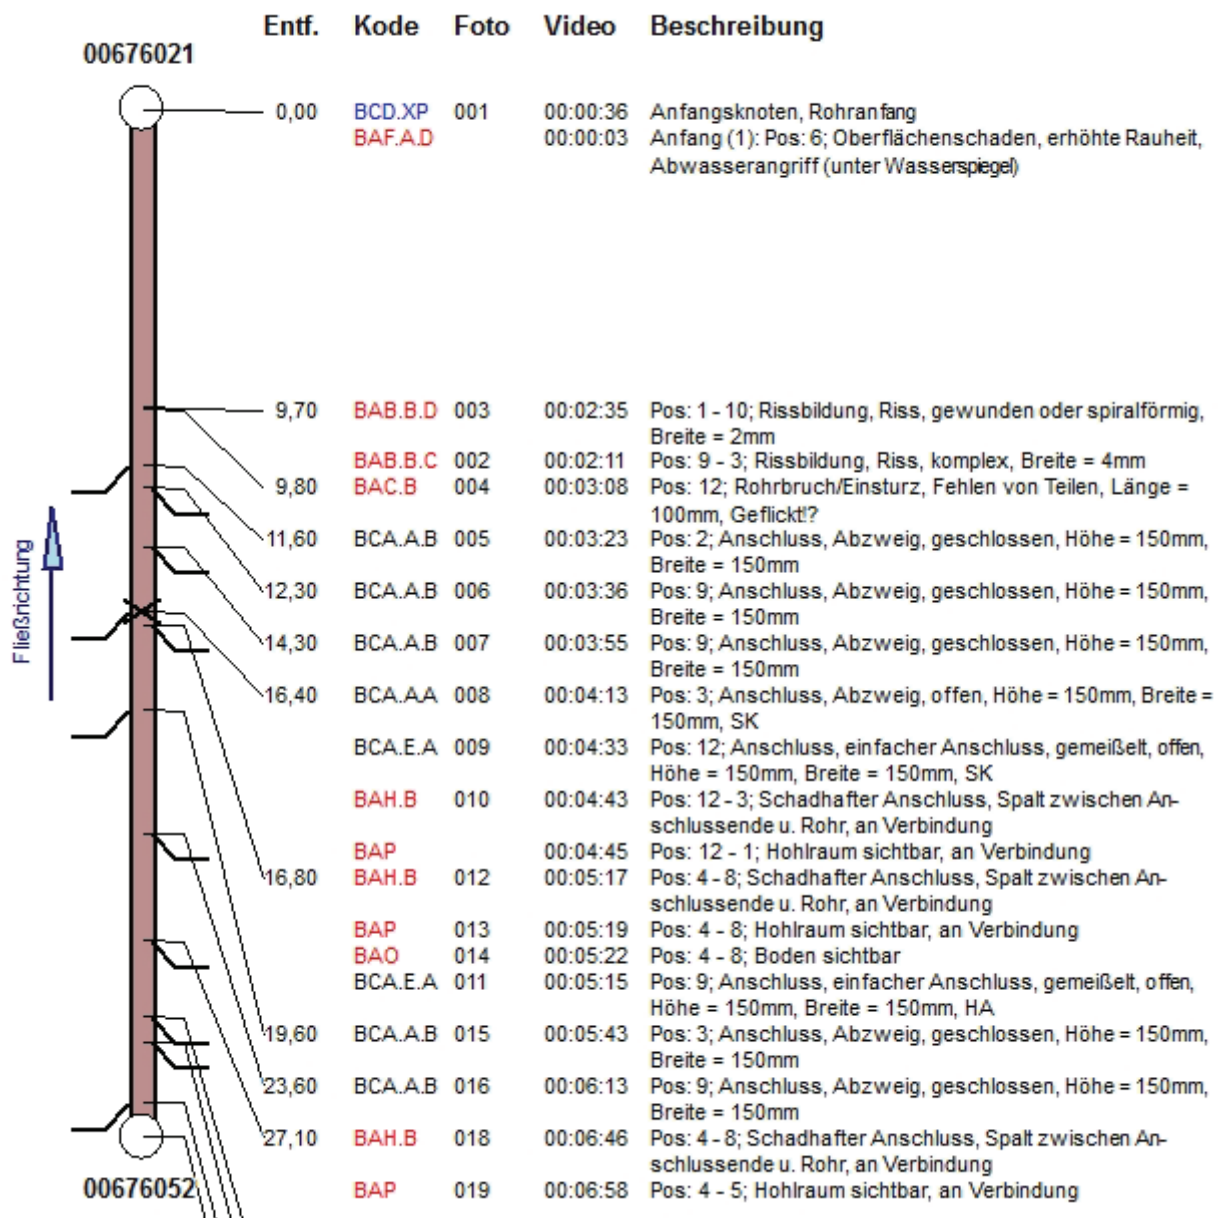
# Haltungsgrafik

BCA.E.A 017	00:06:45	Pos: 9; Anschluss, einfacher Anschluss, gemeißelt, offen, Höhe = 150mm, Breite = 150mm, HA
29,60	BCA.A.B 020	00:07:29	Pos: 10; Anschluss, Abzweig, geschlossen, Höhe = 150mm, Breite = 150mm
30,40	BCA.A.B 021	00:07:42	Pos: 9; Anschluss, Abzweig, geschlossen, Höhe = 150mm, Breite = 150mm
32,40	BCA.AA 022	00:08:04	Pos: 3; Anschluss, Abzweig, offen, Höhe = 150mm, Breite = 150mm, SK
33,50	BAF.A.D	00:08:27	Ende (1): Pos: 6; Oberflächenschaden, erhöhte Rauheit, Abwasserangriff (unter Wasserspiegel)
	BCE.XP 023	00:08:28	Endknoten, Rohrende

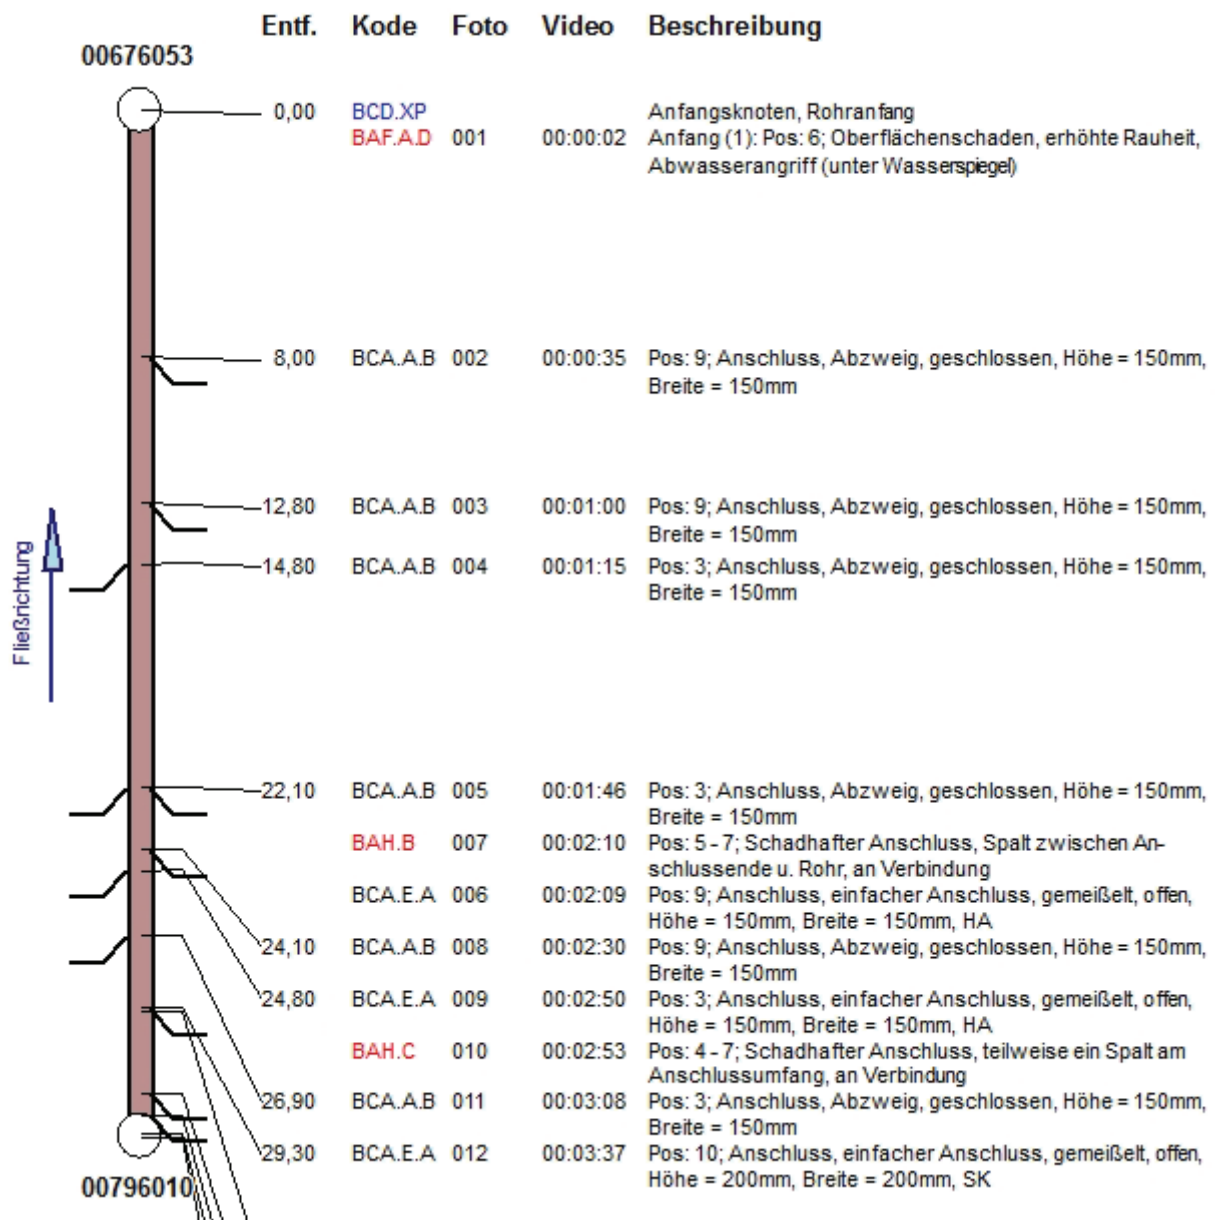
# Haltungsgrafik

<b>BAG</b>	013	00:03:39	Pos: 10; Einragender Anschluss, einragende Länge = 10%
29,40		<b>BAC.B</b>	014	00:03:53	Pos: 8; Rohrbruch/Einsturz, Fehlen von Teilen, Länge = 30mm
		<b>BAP</b>	015	00:03:55	Pos: 8; Hohlraum sichtbar
		<b>BAO</b>		00:03:56	Pos: 8; Boden sichtbar
32,10		<b>BCA.A.B</b>	016	00:04:15	Pos: 9; Anschluss, Abzweig, geschlossen, Höhe = 150mm, Breite = 150mm
32,80		<b>BCA.E.A</b>	017	00:04:34	Pos: 9; Anschluss, einfacher Anschluss, gemeißelt, offen, Höhe = 150mm, Breite = 150mm, HA
33,40		<b>BAC.B</b>	018	00:04:58	Pos: 8; Rohrbruch/Einsturz, Fehlen von Teilen, Länge = 45mm
		<b>BAP</b>	019	00:05:00	Pos: 8; Hohlraum sichtbar
		<b>BAO</b>		00:05:02	Pos: 8; Boden sichtbar
33,50		<b>BAF.A.D</b>		00:05:18	Ende (1): Pos: 6; Oberflächenschaden, erhöhte Rauheit, Abwasserangriff (unter Wasserspiegel)
		<b>BCE.XP</b>	020	00:05:20	Endknoten, Rohrende

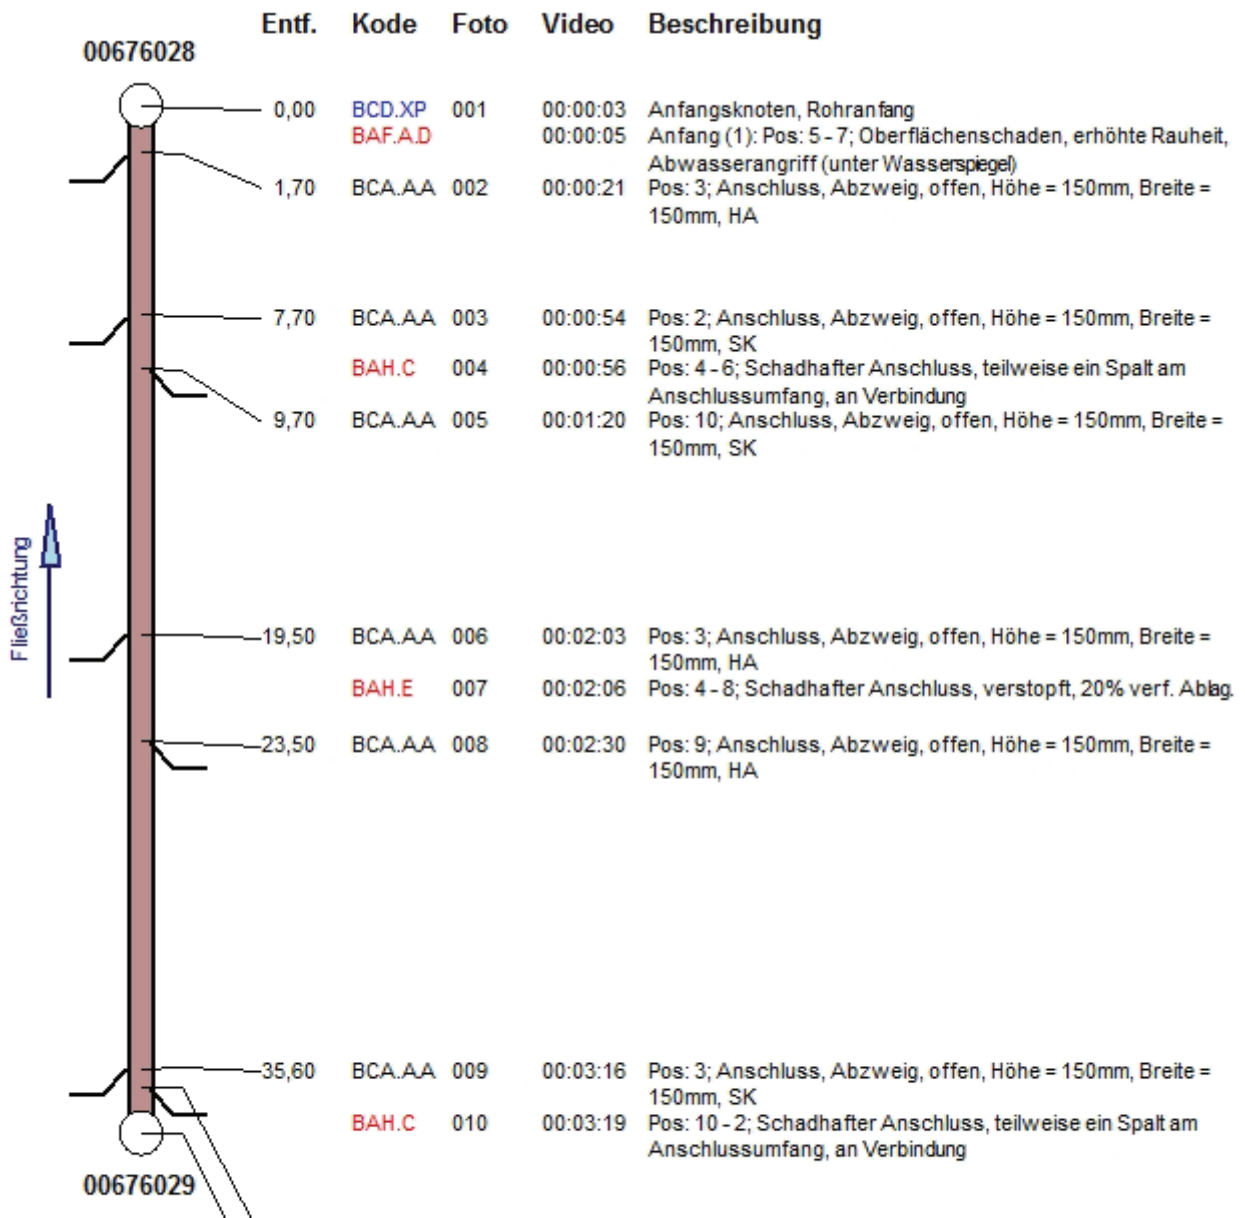
# Haltungsgrafik

36,30	BCA.AA 011	00:03:38	Pos: 9; Anschluss, Abzweig, offen, Höhe = 150mm, Breite = 150mm, SK
38,00	BAF.A.D	00:04:06	Ende (1): Pos: 5 - 7; Oberflächenschaden, erhöhte Rauheit, Abwasserangriff (unter Wasserspiegel)
	BCE.XP 012	00:04:08	Endknoten, Rohrende

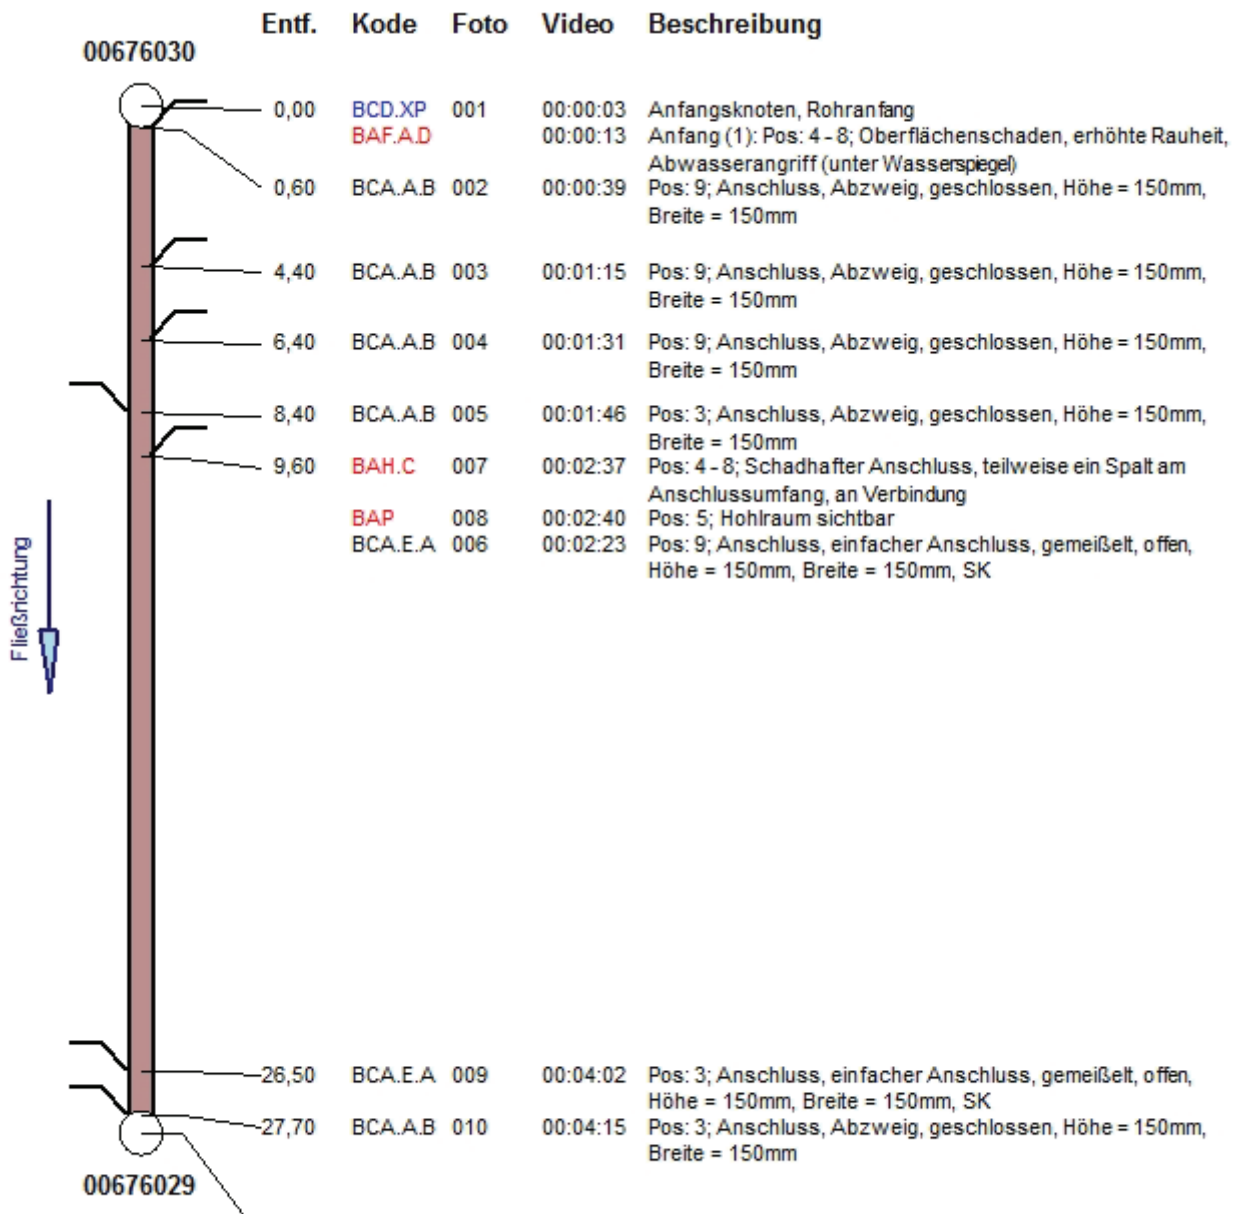
# Haltungsgrafik

28,20	BAF.A.D	00:04:50	Ende (1): Pos: 4 - 8; Oberflächenschaden, erhöhte Rauheit, Abwasserangriff (unter Wasserspiegel)
	BCE.XP 011	00:04:43	Endknoten, Rohrende
