# **Bericht zur maßnahmenbezogenen Schadstoffuntersuchung**

**BV Schloss Herrnsheim,  
Herrnsheimer Hauptstraße 1,  
60313 Frankfurt am Main**

**Projektnummer:** 25FM00015

Dreieich, 20.03.2025

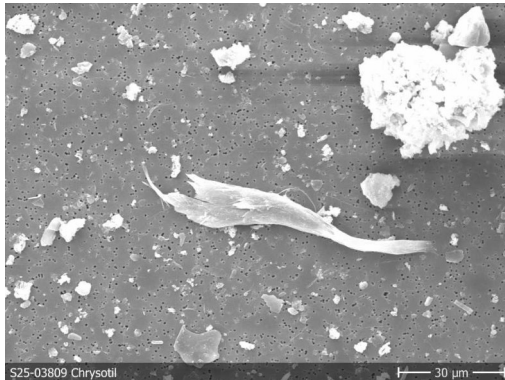
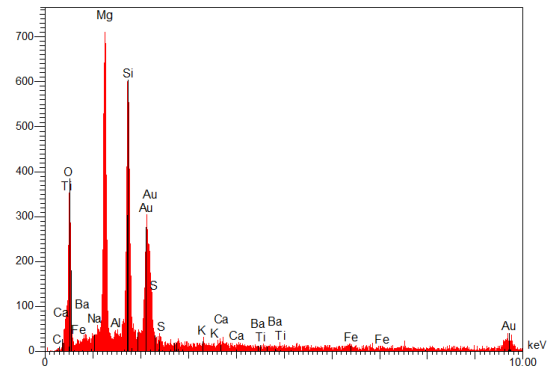
<i>Labornummer</i> <b>S25-03809</b>	<i>Probenbezeichnung</i> <b>MP-M3/Ost</b>
--	--

Faserstaub-Analytik	Methode	Ergebnis
★ Asbest	VDI3866/5-0,001%	nachgewiesen ●
Asbestart		Chrysotil
Geschätzter Massengehalt	SQ+	gering

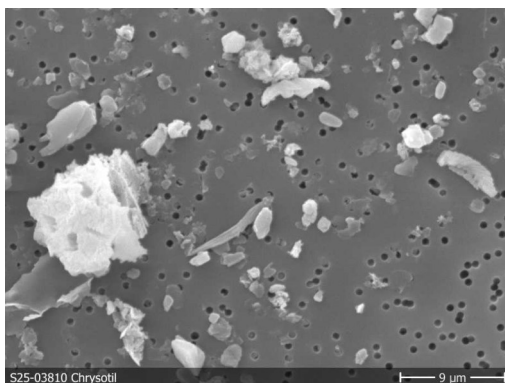
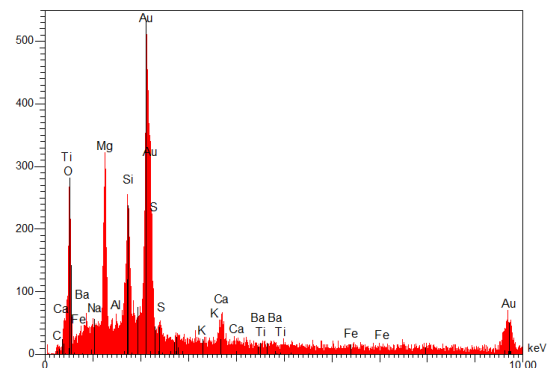
Probenbezeichnung  
**MP-M4/Süd**

Faserstaub-Analytik	Methode	Ergebnis
★ Asbest Asbestart	VDI3866/5-0,001%	nachgewiesen ● Chrysotil
Geschätzter Massengehalt	SQ+	sehr gering

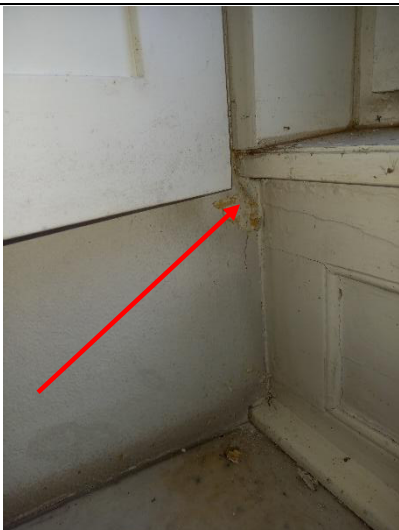
Im Rahmen der Orientierenden Schadstoffuntersuchung wurden positive Asbest-Befunde (Chrysotilasbest) in den Spachtelungen am Fensteranschluss der Fenster an der südlichen Fassade und der Fenster im Blauen Saal nachgewiesen.

<p>Foto 1</p> <p>MP-M4/Süd                      Probenahmestelle der                      Mischprobe an einem Fenster                      der Südfassade.</p> <p>Spachtelung am                      Fensteranschluss</p>

Sollten die Fenster und Türen zur Instandsetzung ausgebaut werden, wird dabei auch in die asbesthaltige Spachtelung im Fensteranschluss eingegriffen. Deshalb gelten in diesem Fall die Vorgaben der TRGS 519. Abbruch-, Sanierungs- und Instandhaltungsarbeiten an sämtlichen asbesthaltigen Materialien dürfen nur von autorisierten Unternehmen vorgenommen werden. Diese Unternehmen müssen über die erforderliche Sachkunde gemäß TRGS 519 Anlage 3 (Technische Regeln für Gefahrstoffe Asbest: Abbruch-, Sanierungs- oder Instandhaltungsarbeiten) verfügen und die erforderliche Sachkunde nachweisen.

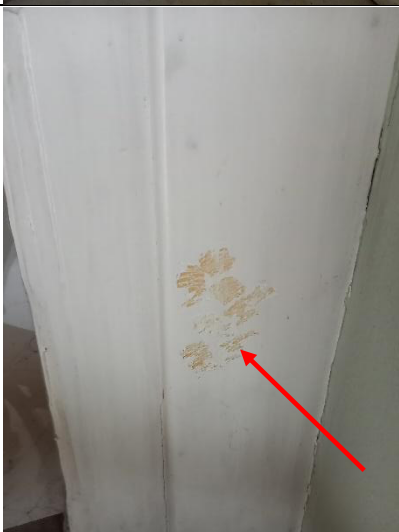
Auf Grundlage der analytisch nachgewiesenen Gehalte für Blei und Zink sind die betroffenen Produkte als blei- bzw. zinkhaltig einzustufen.

<p>Foto 2</p> <p>MP-M15/Nord                      Probenahmestelle einer                      Mischprobe aus dem Anstrich                      der Fenster und Türen.</p>

Bei Arbeiten an bleihaltigen Baustoffen sind die Technischen Regeln für Gefahrstoffe TRGS 505 „Blei“ sowie TRGS 524 „Arbeiten in Kontaminierten Bereichen“ zu beachten.

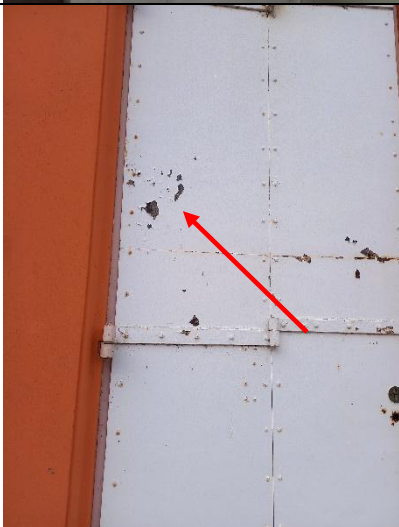
<p>Foto 3</p> <p>MP-M18/Außen</p> <p>Probenahmestelle der                      Mischprobe aus dem Anstrich                      der Fensterläden im                      Außenbereich.</p>

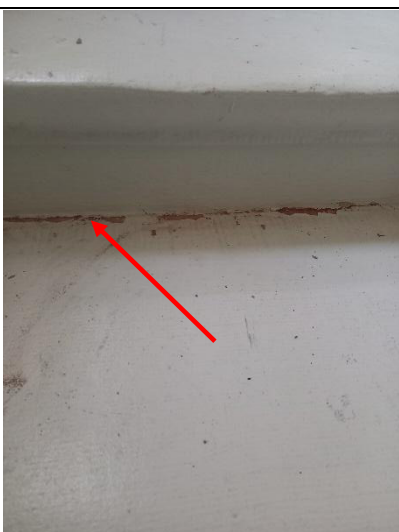
<p>Foto 5</p> <p>M13/Treppe</p> <p>Probenahmestelle des Farbanstrichs an der Treppe.</p>
--	---	--	--
