# **Bericht zur maßnahmenbezogenen Schadstoffuntersuchung**

**BV Schloss Herrnsheim,  
Herrnsheimer Hauptstraße 1,  
67550 Worms**

<b>Auftraggeber:</b>	Stadtverwaltung Worms Bereich 8 / Abteilung 8.3 Architektur / Projektmanagement Marktplatz 2 67547 Worms
<b>Berichtersteller:</b>	Sakosta GmbH Im Steingrund 2 63303 Dreieich
<b>Projektbearbeitung:</b>	Matthias Elzenbeck (M.Sc. Geowissenschaften) Asbest-Sachkundiger gem. TRGS 519, Anlage 3
<b>Projektnummer:</b>	25FM00174

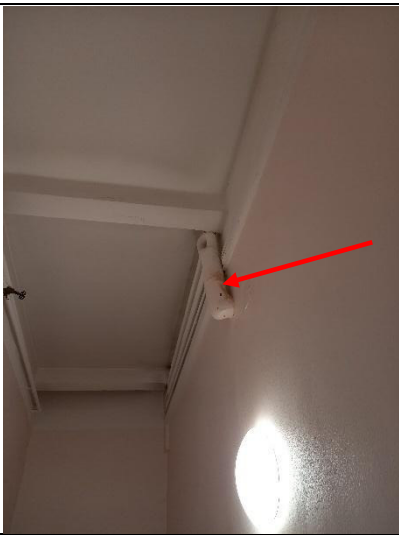
Unter Berücksichtigung des Baujahres des Gebäudes und des Positivbefundes in einer Mischprobe der Gipsrohrumantelung der Rohrleitungen ist eine vollständige Abgrenzung von asbesthaltigen und nicht belasteten Rohrummantelungen nicht möglich. Es wird empfohlen, die Gipsrohrummantelungen ebenfalls vorsorglich als pauschal asbesthaltig einzustufen. Zusätzlich hierzu wird vorsorglich empfohlen, Bereiche mit beschädigten Gipsrohrummantelungen vorab ordnungsgemäß feinreinigen zu lassen.

<p>Foto 1</p> <p>MP-M8/EG</p> <p>Gipsrohrummantelung im Flur des EG (Raum E-1-F)</p> <p>geringe Mengen Chrysotilasbest nachgewiesen</p>

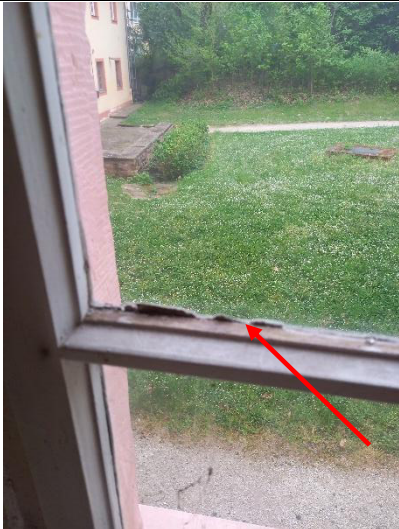
Bei dem Fensterkitt, den Putze und Spachtelmassen der Fensterlaibungen und den Gipsrohrummantelungen handelt es sich als sonstige Asbestprodukte. Das Faserfreisetzungspotenzial des Fensterkitts und der Putze bzw. Spachtelmassen ist im eingebauten und intakten Zustand als festgebunden zu bewerten.

<p>Foto 2</p> <p>M12/EG</p> <p>Fensterkitt an einem Fenster der südwestlichen Fassade (Raum E12)</p> <p>1-5% Chrysotilasbest nachgewiesen</p>

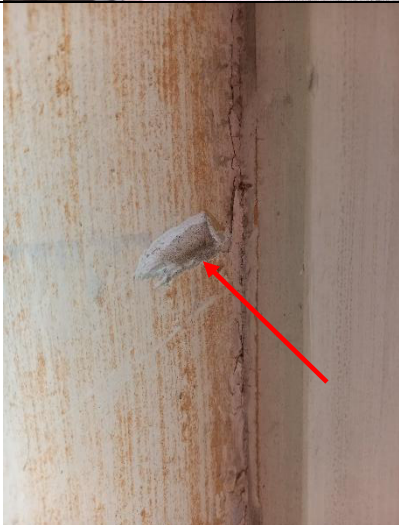
Bei vorangegangenen Untersuchungen wurden bereits asbesthaltige Putze und Spachtelmassen im Bereich der Fensterlaibungen der nord- und südöstlichen Fassaden nachgewiesen /18/. Wie in /18/ beschrieben, wird aus gutachtlicher Sicht empfohlen, vorsorglich die Putze bzw Spachtelmassen aller Fensterlaibungen pauschal als asbesthaltig einzustufen.

<p>Foto 3</p> <p>MP-M14/EG</p> <p>Putz- und Spachtelmassen am Fensteranschluss der Fenster an der Südwestlichen Fassade</p> <p>geringe Mengen Chrysotilasbest nachgewiesen</p>

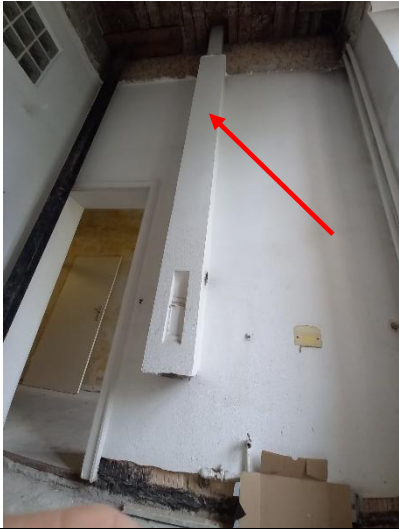
Das Faserfreisetzungspotenzial der vorgenannten sonstigen Asbestprodukte sowie Asbestzementprodukte ist im eingebauten Zustand als festgebunden zu bewerten.

<p>Foto 4</p> <p>Asbestzement-Kanal im behinderten WC (Raum E13)</p>

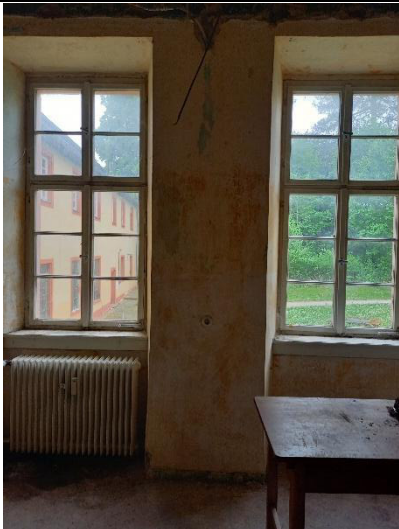
In der Probe des Farbanstrichs (MP-M13/EG) wurden erhöhte PCB-Gehalte n. LAGA von 112,5 mg/kg TS nachgewiesen.

Der abfalltechnisch einstufigsrelevante Grenzwert für gefährlichen Abfall liegt bei 50 mg/kg TS (PCB n. LAGA). Der PCB-haltige Farbanstrich ist somit als gefährlicher (PCB-haltiger) Abfall zu entsorgen. Resultierend aus den Vorgaben des Kreislaufwirtschaftsgesetzes (KrWG) sind die Anstriche – sofern möglich – von den Bauteilen zu trennen. Sollte eine Trennung nicht möglich sein, sind diese pauschal als PCB-haltiger Abfall einzustufen und ordnungsgemäß zu entsorgen.

In der Mischprobe des Farbanstrichs der Fensterrahmen (MP-M13/EG) wurden erhöhte Blei- und Zinkgehalte nachgewiesen.

<p>Foto 5</p> <p>MP-M13/EG</p> <p>Fenster der südwestlichen Fassade mit blei- und zinkhaltigem Anstrich</p>

Die Arbeiten an PCB-haltigen Produkten haben unter Berücksichtigung der PCB-Richtlinie und der TRGS 524 bzw. DGUV-Regel 101-004 zu erfolgen. Der Anstrich muss rückstandslos und staubarm entfernt werden.

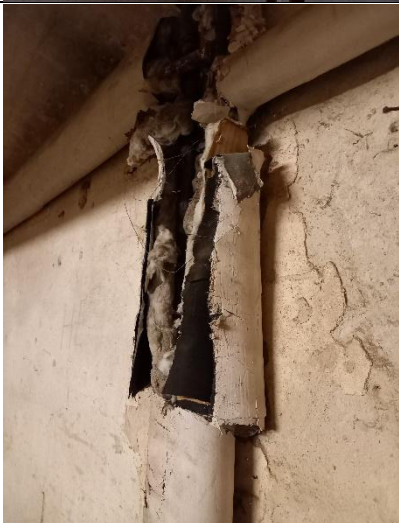
Das Faserfreisetzungspotenzial von Gipsrohrummantelungen mit intaktem Zustand ist ebenfalls als fest gebunden zu bewerten. In Kellerbereichen wurden jedoch Gipsrohrummantelungen angetroffen, die stärker beschädigt sind. Das Faserfreisetzungspotenzial beschädigter Gipsrohrummantelungen ist grundsätzlich als schwach gebunden einzustufen. Aus gutachtlicher Sicht sind die beschädigten Gipsrohrummantelungen gemäß Asbestrichtlinie hinsichtlich ihrer Sanierungsdringlichkeit in die Dringlichkeitsstufe III „Neubewertung langfristig erforderlich“ einzustufen.

<p>Foto 6</p> <p>Beschädigte Gipsrohrummantelung im KG</p>

- Feinreinigung von Bereichen mit beschädigten asbesthaltigen Gipsrohrummantelungen
- Erstellung einer Sanierungsplanung mit Sanierungskonzept basierend auf den Ergebnissen der maßnahmenbezogenen Gebäudeschadstoffuntersuchung.
- Erstellen eines Arbeits- und Sicherheitsplans nach TRGS 524
- Massenaufnahme der Schadstoffe für die geplante Ausschreibung der Arbeiten
- Erstellung einer Leistungsbeschreibung für Schadstoffdemontage und Rückbau
- Fachtechnische Überwachung der Sanierungs-, Rückbau- und Entsorgungsmaßnahmen
- Dokumentation der Maßnahmen gemäß den Auflagen der Fachbehörden
