# Gutachten

Grundschule Frauenweiler  
Zeisigweg 1  
69198 Wiesloch

Die Stadt Wiesloch plant den Anbau und die Sporthalle der Grundschule zurückzubauen. Es soll vorab geprüft werden, ob aufgrund von Schadstoffbelastungen in den Bauteilen besondere Arbeitsschutzmaßnahmen und eine Trennung von schadstoffbelasteten Baumaterialien von den übrigen durchzuführen ist, damit diese gesondert entsorgt werden können.

## **08. Probenahme am 13.02.2024 Anbau**

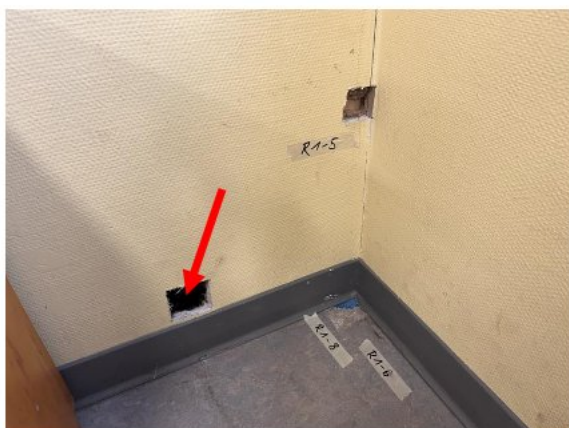
Abbildung 10: PN – Stellen R 1-11, R 1-13, KMF Wand.

| 38 | R1-11 Wand, KMF | | x | 18,2 | | | | |
| 40 | R1-13 Wand, KMF | | x | 1,0 | | | | |

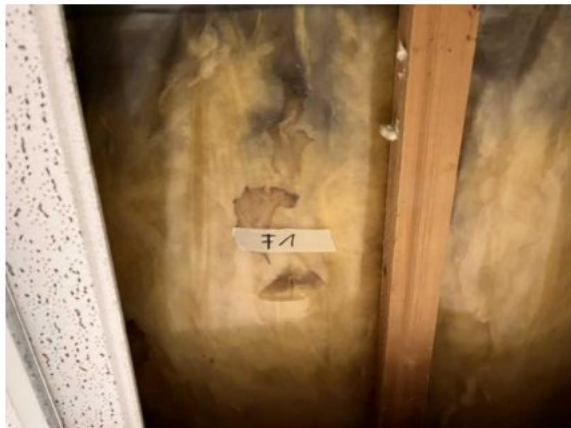
Abbildung 12: PN – Stelle F-1,  
KMF Decke.

| 44 | F1 Decke, KMF | | x | 31,8 | | | | |

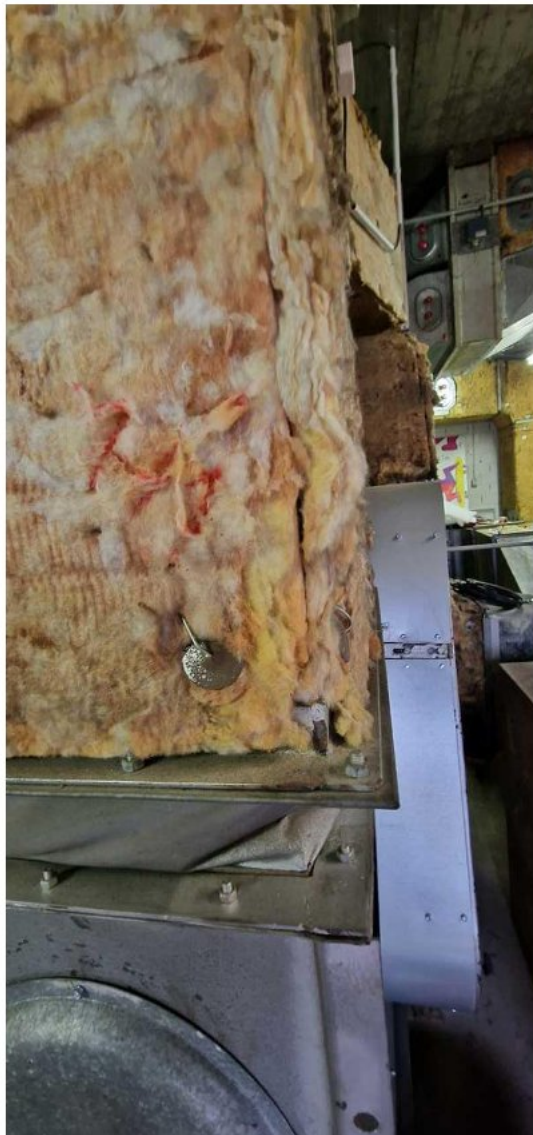
Abbildung 15: Probe H1, Heizung KMF

| 47 | H1, KMF | | x | 33,0 | | | | |

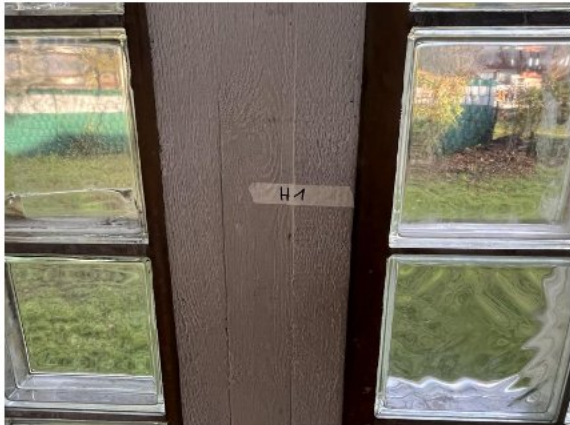
Abbildung 26: PN – Stelle H1, Fugenmasse.

| Proben-Nr.<br>Labor | Bezeichnung | Asbest | KMF<br>(WHO-<br>Fasern) | KI-Index<br>(WHO-<br>Fasern) | PCB | PAK | HSM | MKW |
|---|---|---|---|---|---|---|---|---|
| 1 | H1 Glaselemente,<br>Fugenmasse | | | | 340 | | | |

Die Fugen im Bereich der Glasbausteine (Proben A3, A4, H1), an der Außenwand der Turnhalle, müssen vor dem Abriss im Rahmen einer PCB-Sanierung zurückgebaut und als belasteter Abfall entsorgt werden.

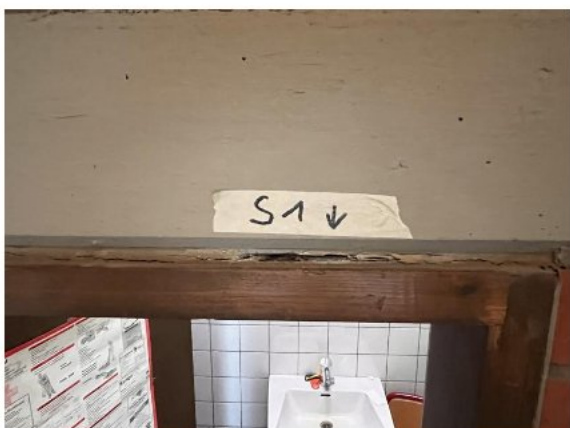
Abbildung 30: PN – Stelle S1, Fugenmasse.

| Proben-Nr.<br>Labor | Bezeichnung | Asbest | KMF<br>(WHO-<br>Fasern) | KI-Index<br>(WHO-<br>Fasern) | PCB | PAK | HSM | MKW |
|---|---|---|---|---|---|---|---|---|
| 6 | S1 Tür, Fugenmasse | | | | 1,9 | | | |

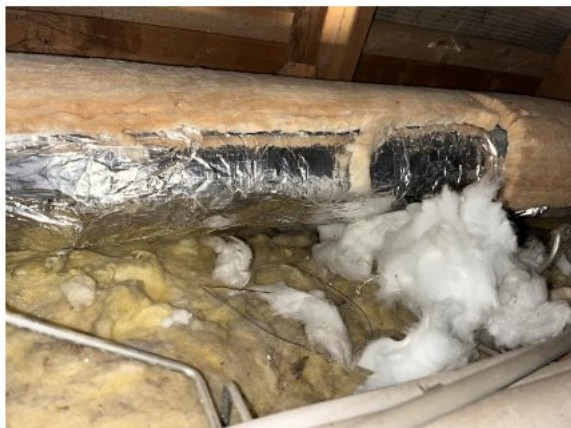
Abbildung 36: PN – Stellen M 1-3, M 1-4, KMF.

| Proben-Nr.<br>Labor | Bezeichnung | Asbest | KMF<br>(WHO-<br>Fasern) | KI-Index<br>(WHO-<br>Fasern) | PCB | PAK | HSM | MKW |
|---|---|---|---|---|---|---|---|---|
| 13 | M1-3 Dach, KMF | | x | 22,3 | | | | |
| 14 | M1-4 Dach, KM | | x | 18,7 | | | | |

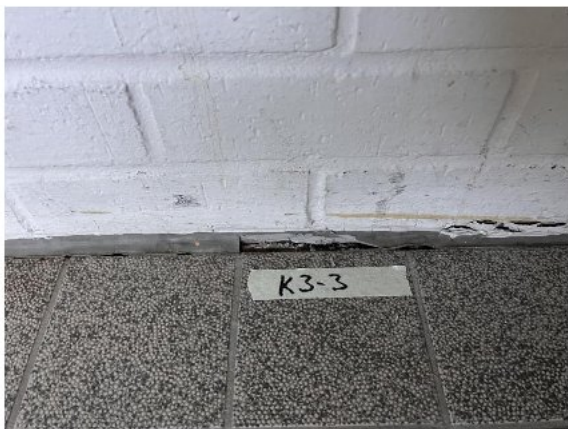
Abbildung 39: PN – Stelle K 3-3, Fugenmasse.

| Proben-Nr.<br>Labor | Bezeichnung | Asbest | KMF<br>(WHO-<br>Fasern) | KI-Index<br>(WHO-<br>Fasern) | PCB | PAK | HSM | MKW |
|---|---|---|---|---|---|---|---|---|
| 20 | K3-3 Wand,<br>Fugenmasse | | | | 5,6 | | | |

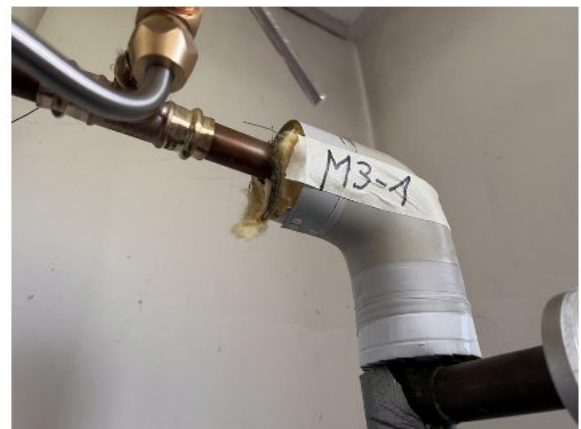
Abbildung 40: PN – Stelle M 3-1, KMF.

| Proben-Nr.<br>Labor | Bezeichnung | Asbest | KMF<br>(WHO-<br>Fasern) | KI-Index<br>(WHO-<br>Fasern) | PCB | PAK | HSM | MKW |
|---|---|---|---|---|---|---|---|---|
| 21 | M3-1 Rohr, KMF | | x | 20,0 | | | | |

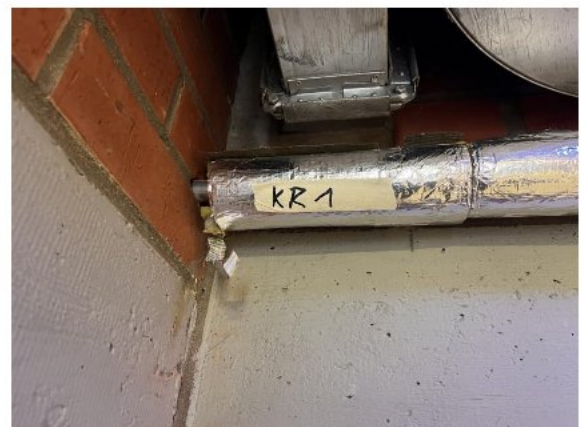
Abbildung 42: PN – Stelle KR 1, KMF.

| Proben-Nr.<br>Labor | Bezeichnung | Asbest | KMF<br>(WHO-<br>Fasern) | KI-Index<br>(WHO-<br>Fasern) | PCB | PAK | HSM | MKW |
|---|---|---|---|---|---|---|---|---|
| 24 | KR 1 Rohr, KMF | | x | 3,0 | | | | |

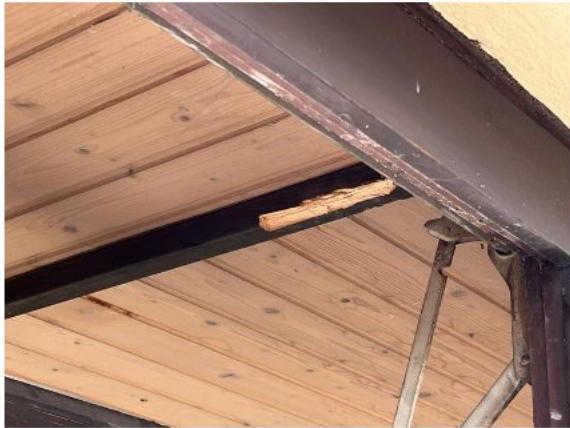
Abbildung 43: PN – Stelle H 10, Holz.

| <b>Pentachlorphenol</b> | mg/kg TM | 0,26 | AII |

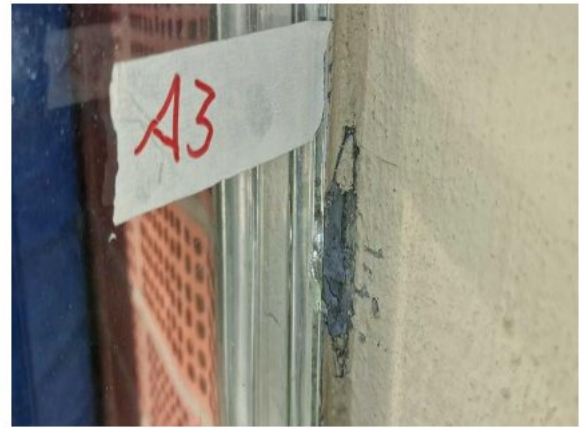
Abbildung 44: PN – Stelle A3, Fugenmasse.

| Proben-Nr.<br>Labor | Bezeichnung | Asbest | KMF<br>(WHO-<br>Fasern) | KI-Index<br>(WHO-<br>Fasern) | PCB | PAK | HSM | MKW |
|---|---|---|---|---|---|---|---|---|
| 26 | A3 Außen, Fugenmasse | | | | 1100 | | | |

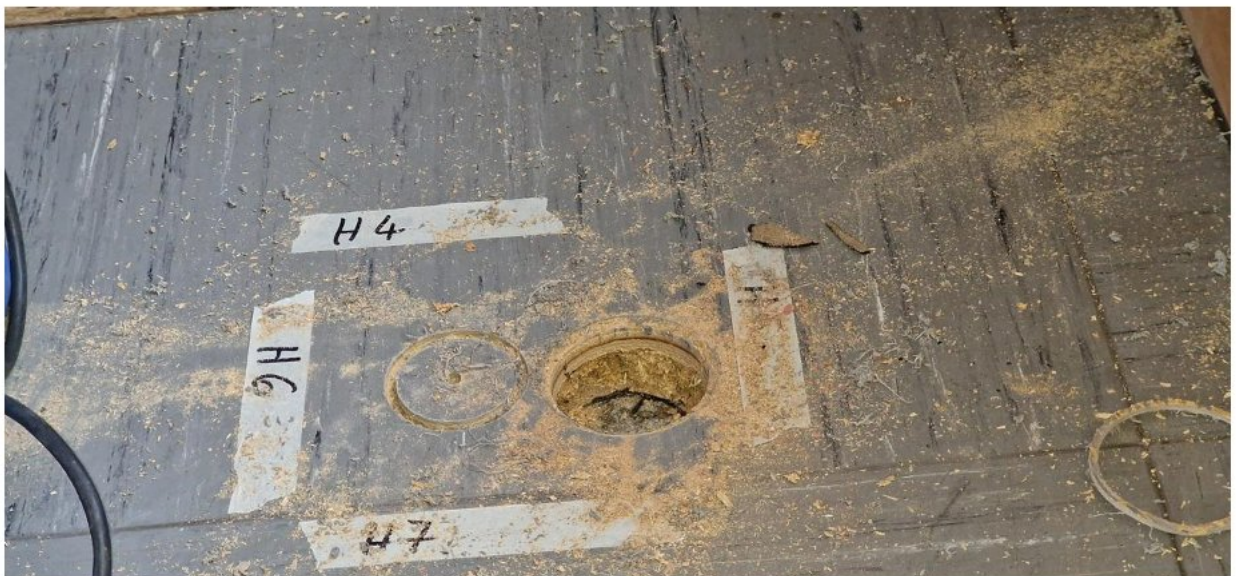
Abbildung 45: PN – Stelle H4, Bodenbelag und Kleber. H5, H6, und H7 wurden nicht beprobt.

| 50 | H4, Bodenbelag und Kleber | | | | 7,8 | | | |

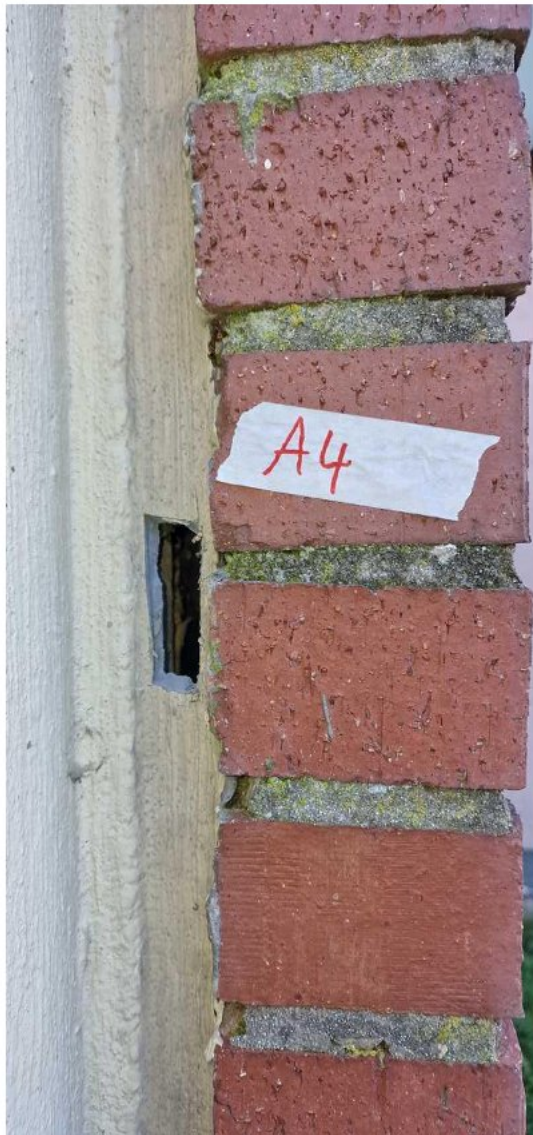
Abbildung 46: PN – Stelle A4, Fugenmasse.

| Proben-Nr.<br>Labor | Bezeichnung | Asbest | KMF<br>(WHO-<br>Fasern) | KI-Index<br>(WHO-<br>Fasern) | PCB | PAK | HSM | MKW |
|---|---|---|---|---|---|---|---|---|
| 27 | A4 Außen, Fugenmasse | | | | 1600 | | | |

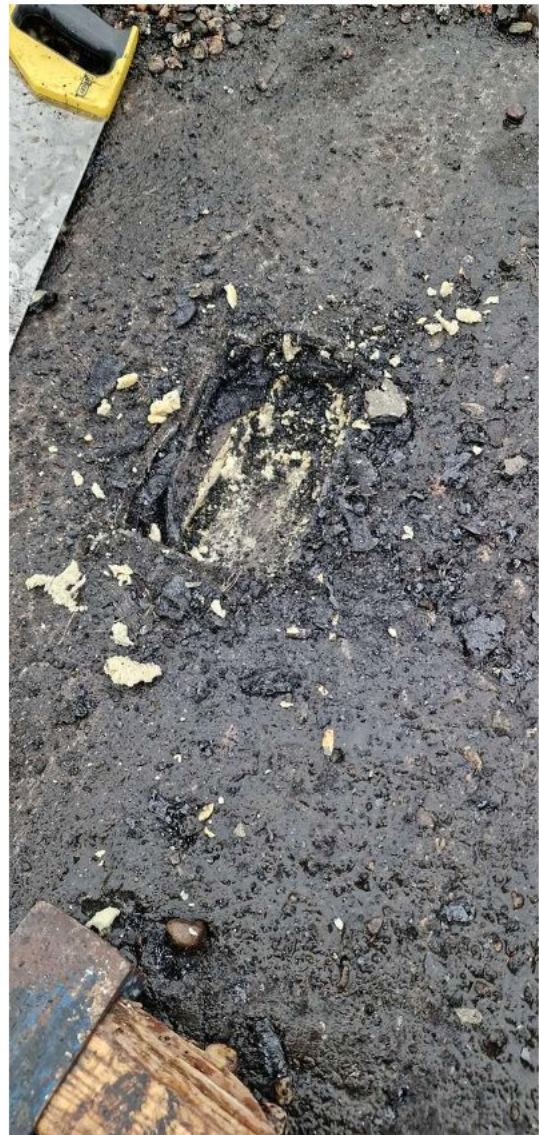
Abbildung 47: PN – Stelle D 1-1, D 1-2 Aufbau Flachdach.

| Proben-Nr.<br>Labor | Bezeichnung | Asbest | KMF<br>(WHO-<br>Fasern) | KI-Index<br>(WHO-<br>Fasern) | PCB | PAK | HSM | MKW |
|---|---|---|---|---|---|---|---|---|
| 28 | D1-1 Dach, Aufbau<br>Flachdach | x | | | | 5,434 | | |
| 29 | D1-2 Dach, Aufbau<br>Flachdach | | | | | 56,719 | | |

Die Menge an PAK bezogen auf die Trockenmassen, die in den Proben des Flachdachaufbaus und der Bitumenbahn nachgewiesen wurden, liegen unter der Entsorgungsrelevanz von 200 mg/kg und können bedenkenlos nach Abfallschlüssel 17 03 02 entsorgt werden.

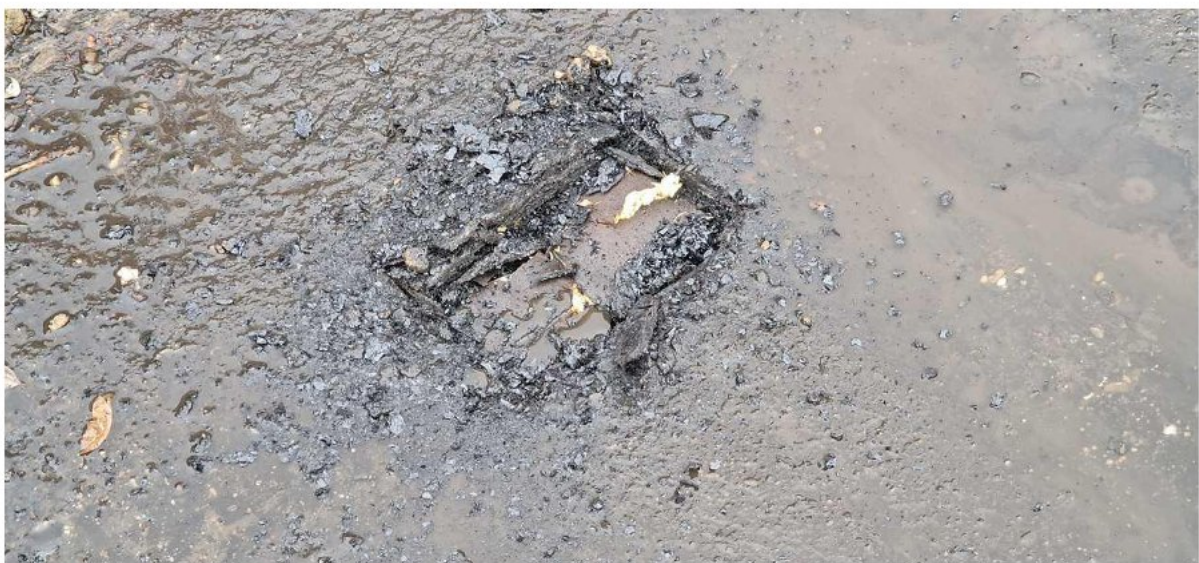
Abbildung 48: PN – Stellen D 2-1, D 2-2, D 2-3, Aufbau Flachdach.

| Proben-Nr.<br>Labor | Bezeichnung | Asbest | KMF<br>(WHO-<br>Fasern) | KI-Index<br>(WHO-<br>Fasern) | PCB | PAK | HSM | MKW |
|---|---|---|---|---|---|---|---|---|
| 30 | D2-1 Dach, Aufbau<br>Flachdach | x | | | | 17,545 | | |

| 31 | D2-2 Dach, Aufbau Flachdach | x | | | | 13,06 | | |
| 32 | D2-3 Dach, Aufbau Flachdach | x | | | | 52,933 | | |
