**SACHVERSTÄNDIGEN  
GUTACHTEN**  
mit  
**Fotodokumentationsteil**  
zur Untersuchung des Gasthauses Zum Ochsen - Gaststätte  
Marktplatz 3 – 67105 Schifferstadt  
auf gängige Gebäudeschadstoffe im Zusammenhang mit dem geplanten  
selektiven Abbruch bzw. dem verwendungsorientierten Rückbau  
der baulichen Anlage

BERICHTSDATUM: **18.04.2023**

AUFTRAGSNUMMER: **107618**

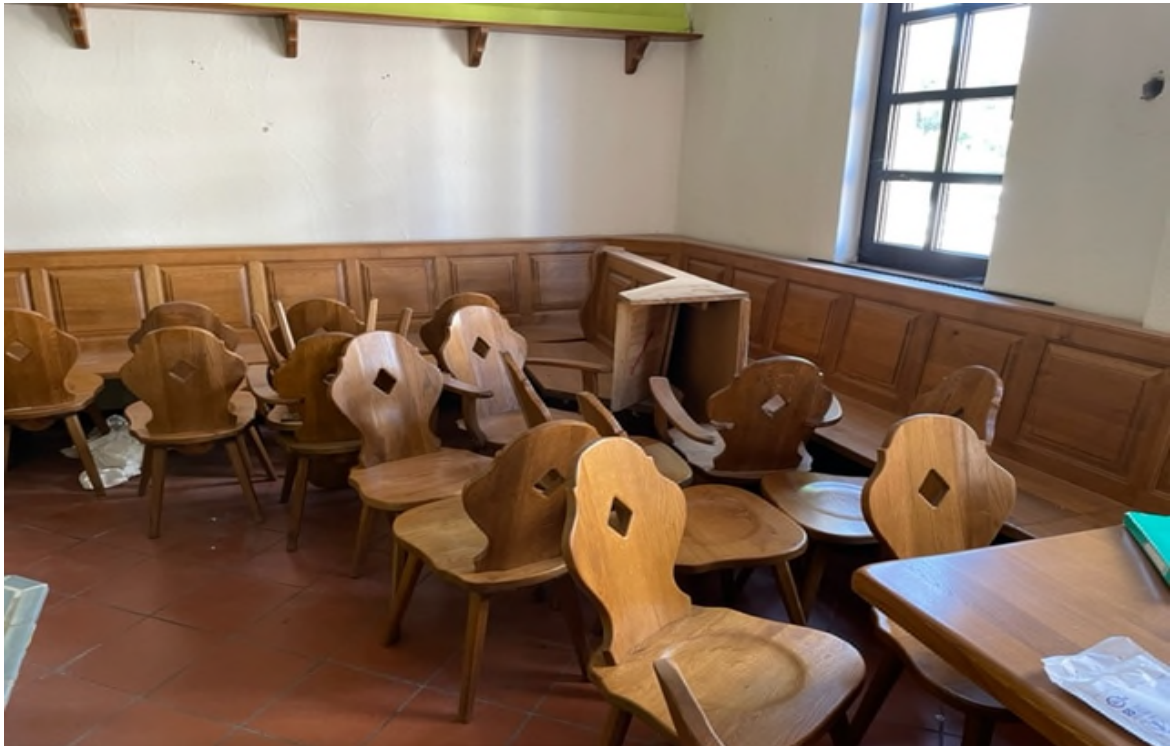
**Abb. 3:** EG, Möbel – Übersicht  
Möbel, ohne halogenorganische Verbindungen in der Beschichtung – **Altholzkategorie II**  
Einstufung nach Regelvermutung

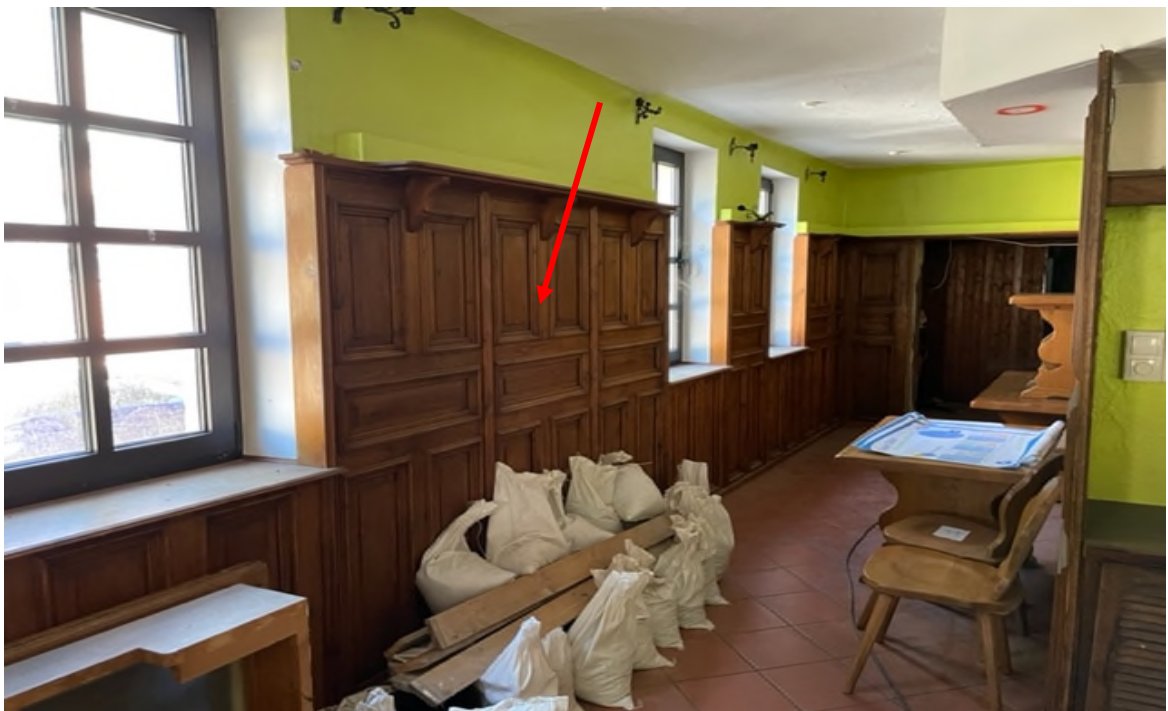
| Nr. | Fundstelle(n) | Abfallbezeichnung<br>(Einstufung nach<br>AVV bzw. AltholzV) | Material-<br>farbe | Foto-<br>dokumentation |
|---|---|---|---|---|
| 3 | <u>INNENBEREICH</u><br>Erdgeschoss | Profilbretter für die Raumausstattung,<br>Deckenpaneele, Zierbalken usw.<br>(ohne schädliche Verunreinigungen) | hell-<br>braun | s. Anhang<br>Anlage 1<br>Abb.: 4 |

| Nr. | Fundstelle(n) | Abfallbezeichnung<br>(Einstufung nach<br>AVV bzw. Alt-<br>holzV) | Material-<br>farbe | Abfall-<br>schlüssel | Altholz-<br>kategorie | Foto-<br>dokumentation |
|---|---|---|---|---|---|---|
| 3 | <b>INNENBEREICH</b><br>Erdgeschoss | Profilbretter für die<br>Raumausstattung,<br>Deckenpaneele, Zier-<br>balken usw. (ohne<br>schädliche Verunreinig-<br>ungen) | hell-<br>braun | <b>170201</b> | <b>II</b> | s. Anhang<br>Anlage 1<br>Abb.: 4 |

**Abb. 4:** EG, Wandvertäfelungen – Übersicht  
Profilblätter für die Raumausstattung, Deckenpaneele, Zierbalken usw. – **Altholzkategorie II**  
Einstufung nach Regelvermutung

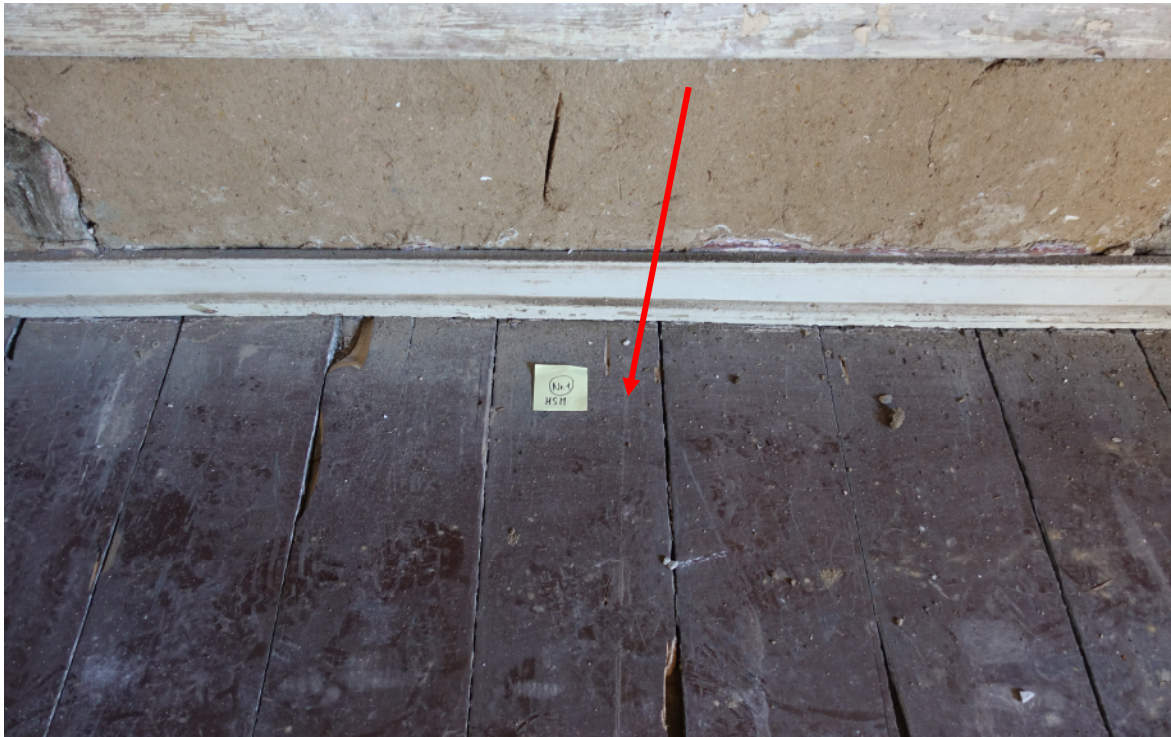
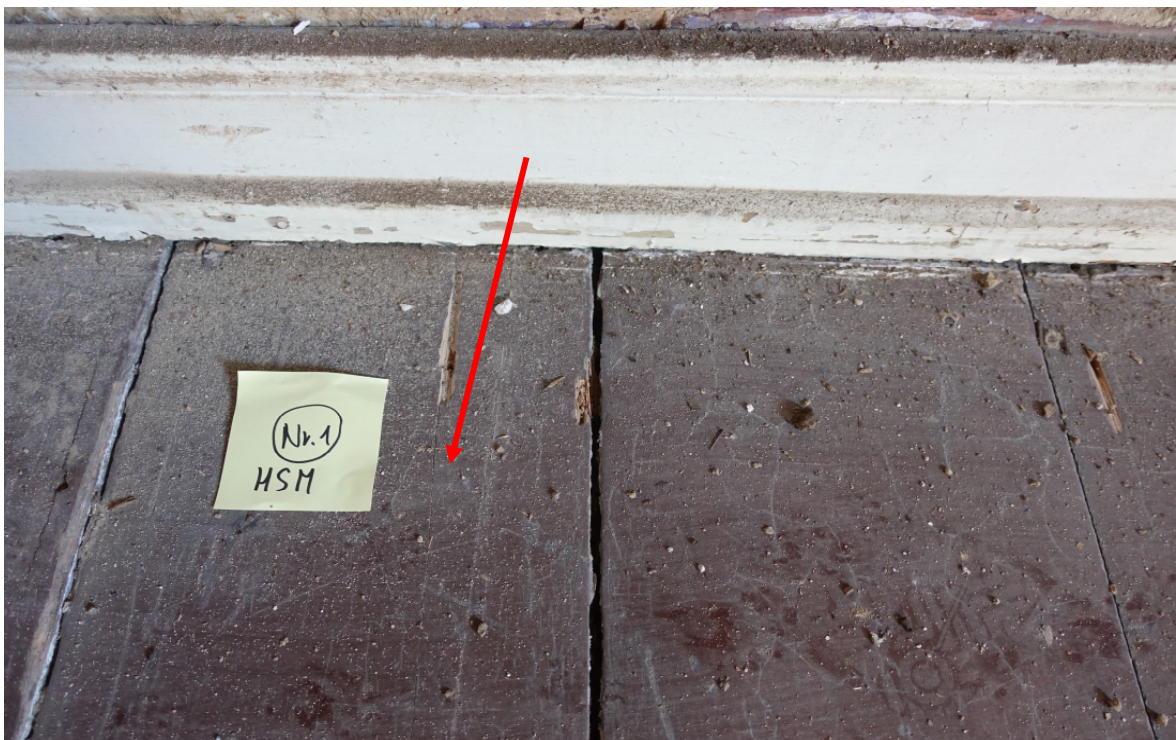
| Nr. | Fundstelle(n) | Abfallbezeichnung<br>(Einstufung nach<br>AVV bzw. AltholzV) | Material-<br>farbe | Foto-<br>dokumentation |
|---|---|---|---|---|
| 6 | <u>INNENBEREICH</u><br>Obergeschoss | Dielen, Fehlböden, Bretterschalungen<br>aus dem Innenausbau<br>(mit schädlichen Verunreinigungen) | dunkel-<br>braun | s. Anhang<br>Anlage 1<br>Abb.: 5-10 |

| Nr. | Fundstelle(n) | Abfallbezeichnung<br>(Einstufung nach<br>AVV bzw. Alt-<br>holzV) | Material-<br>farbe | Abfall-<br>schlüssel | Altholz-<br>kategorie | Foto-<br>dokumentation |
|---|---|---|---|---|---|---|
| 6 | <b>INNENBEREICH</b><br>Obergeschoss | Dielen, Fehlböden,<br>Bretterschalungen aus<br>dem Innenausbau (mit<br>schädlichen Verunrei-<br>nigungen) | dunkel-<br>braun | <b>170204*</b> | <b>IV</b> | s. Anhang<br>Anlage 1<br>Abb.: 5-10 |

**Abb. 5:** OG, Fußbodenkonstruktion, **DDT-haltige Fußbodendielen** – Übersicht  
Dielen, Fehlböden, Bretterschalungen aus dem Innenausbau – **Altholzkategorie IV**  
Materialprobe Nr. 1 (s. Lageplan)

**Abb. 6:** OG, Fußbodenkonstruktion, **DDT-haltige Fußbodendielen** – Detail  
Dielen, Fehlböden, Bretterschalungen aus dem Innenausbau – **Altholzkategorie IV**  
Materialprobe Nr. 1 (s. Lageplan)

Beim **Abbruch bzw. der Entsorgung** der belasteten **Holzwerkstoffe** aus baulichen Anlagen sind die **gefahrstoffrechtlichen Vorschriften der TRGS 524 „Schutzmaßnahmen für Tätigkeiten in kontaminierten Bereichen“** [18] sowie die **berufsgenossenschaftlichen Regelungen der BGR 128 „Kontaminierte Bereiche“** [19] zu beachten.

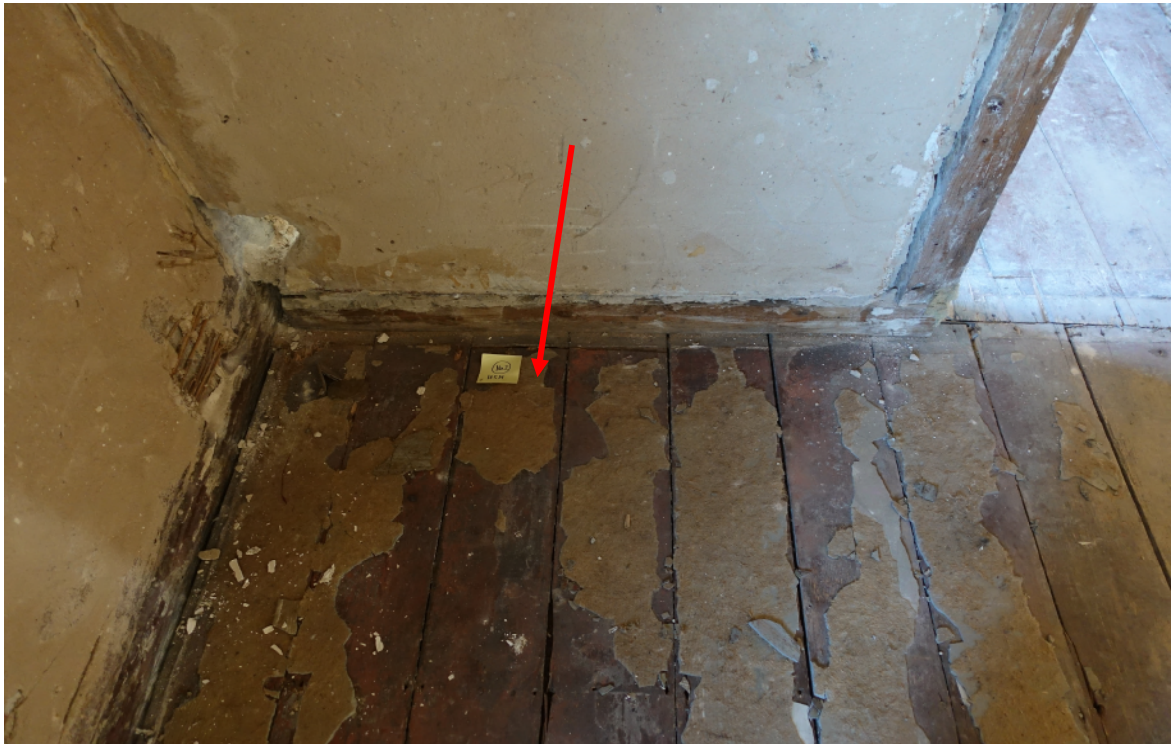
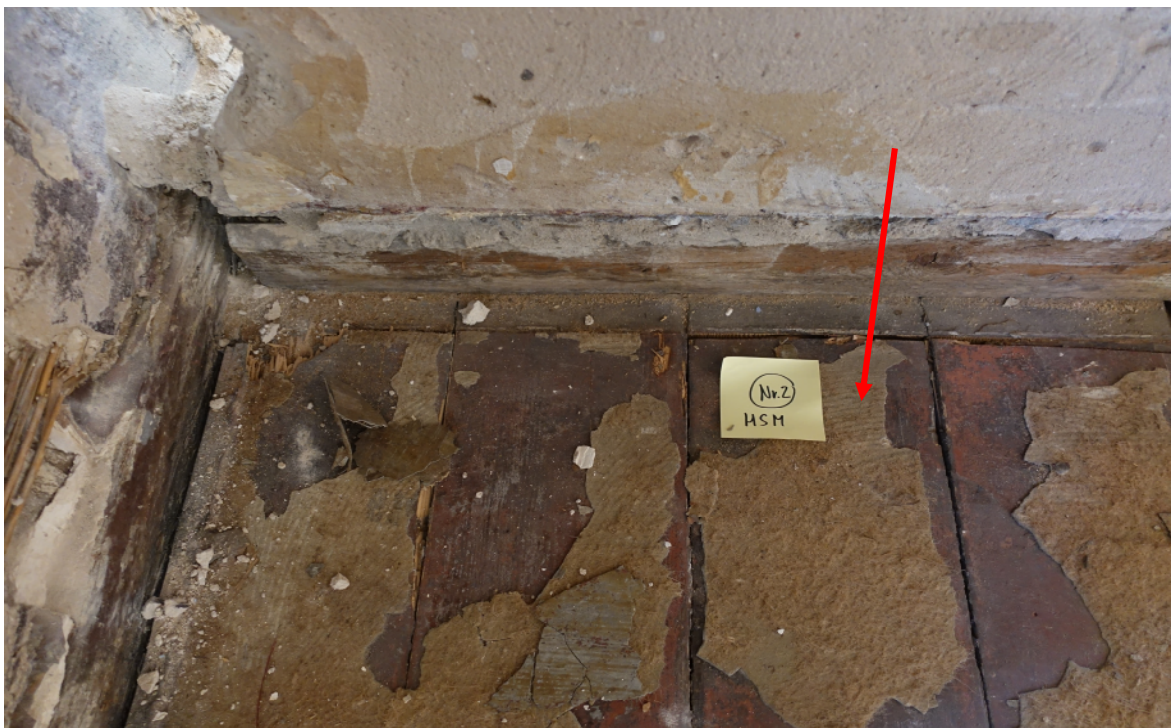
**Abb. 7:** OG, Fußbodenkonstruktion, **DDT-haltige Fußbodendielen** – Übersicht  
Dielen, Fehlböden, Bretterschalungen aus dem Innenausbau – **Altholzkategorie IV**  
Materialprobe Nr. 2 (s. Lageplan)

**Abb. 8:** OG, Fußbodenkonstruktion, **DDT-haltige Fußbodendielen** – Detail  
Dielen, Fehlböden, Bretterschalungen aus dem Innenausbau – **Altholzkategorie IV**  
Materialprobe Nr. 2 (s. Lageplan)

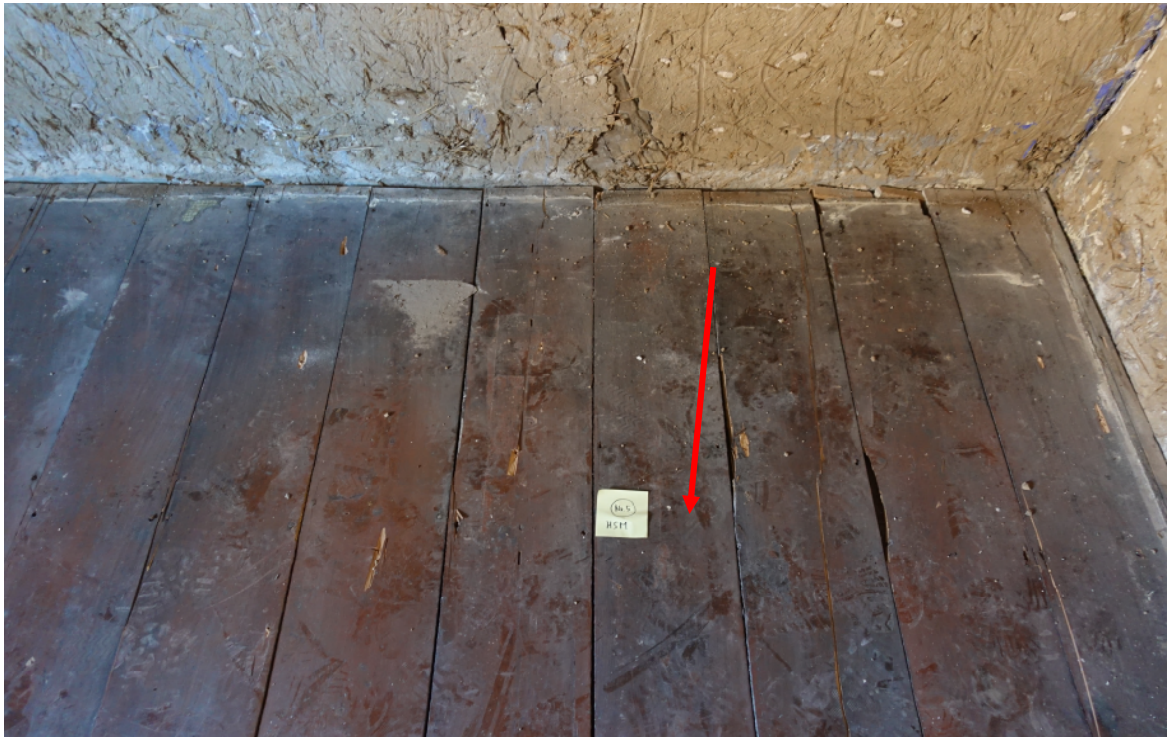
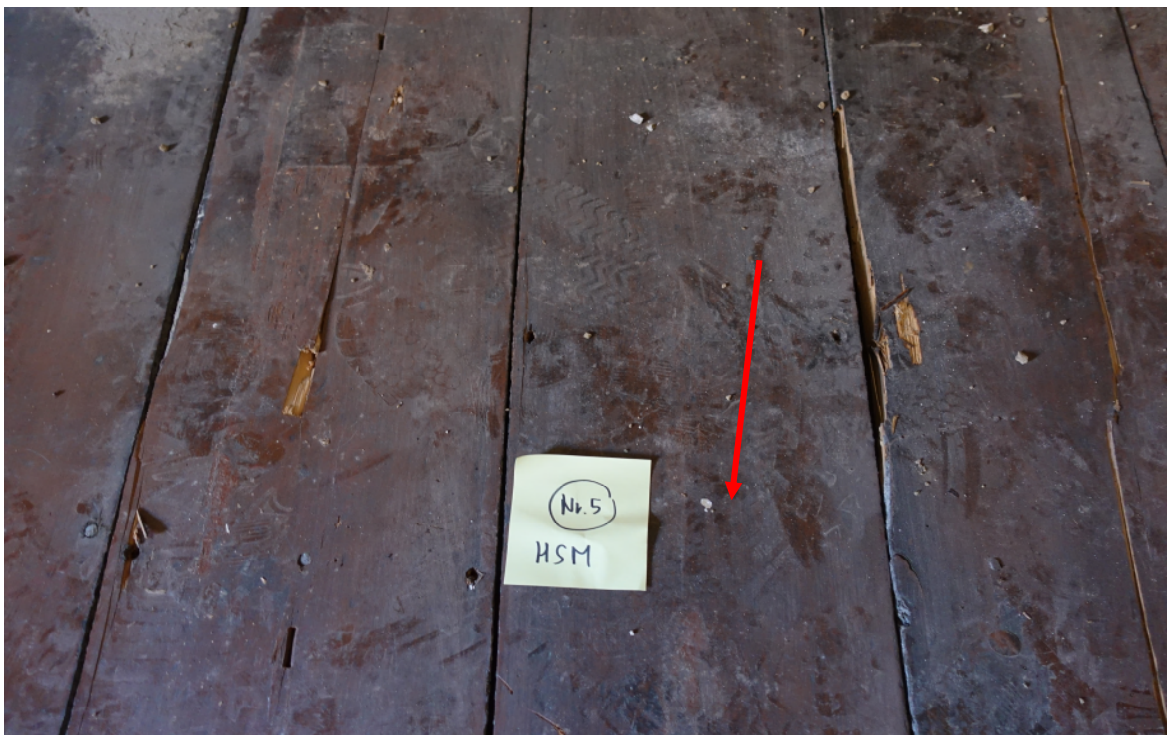
**Abb. 9:** OG, Fußbodenkonstruktion, **DDT-haltige Fußbodendielen** – Übersicht  
Dielen, Fehlböden, Bretterschalungen aus dem Innenausbau – **Altholzkategorie IV**  
Materialprobe Nr. 5 (s. Lageplan)

**Abb. 10:** OG, Fußbodenkonstruktion, **DDT-haltige Fußbodendielen** – Detail  
Dielen, Fehlböden, Bretterschalungen aus dem Innenausbau – **Altholzkategorie IV**  
Materialprobe Nr. 5 (s. Lageplan)

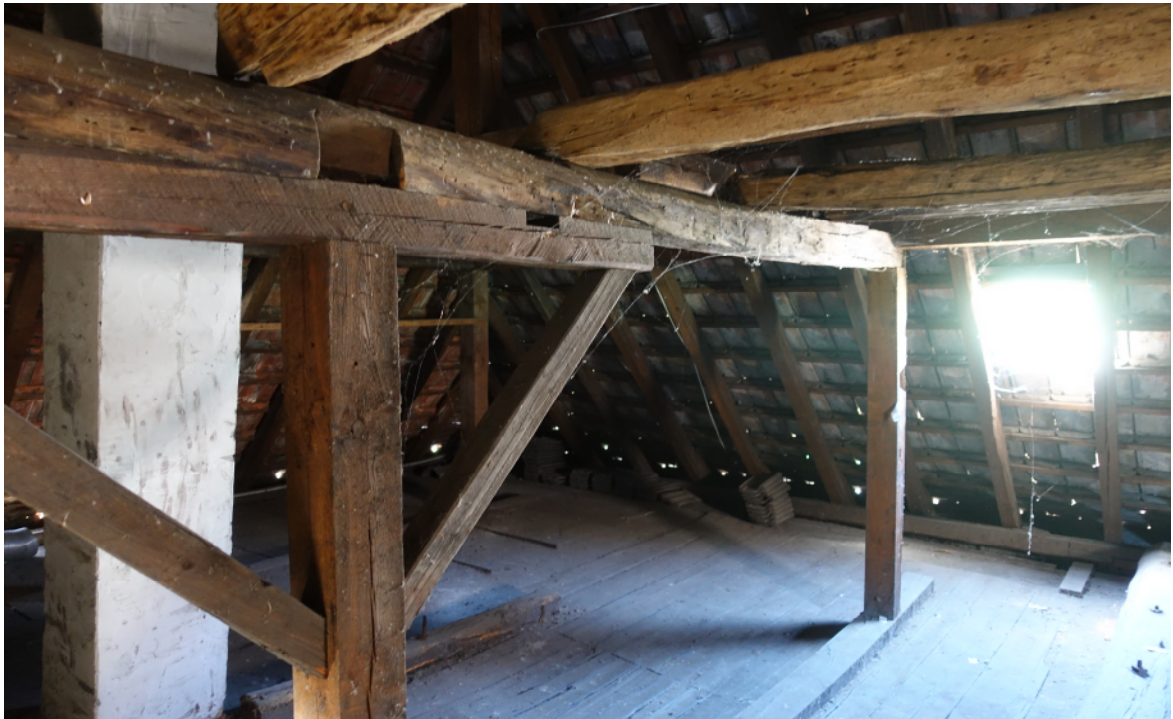
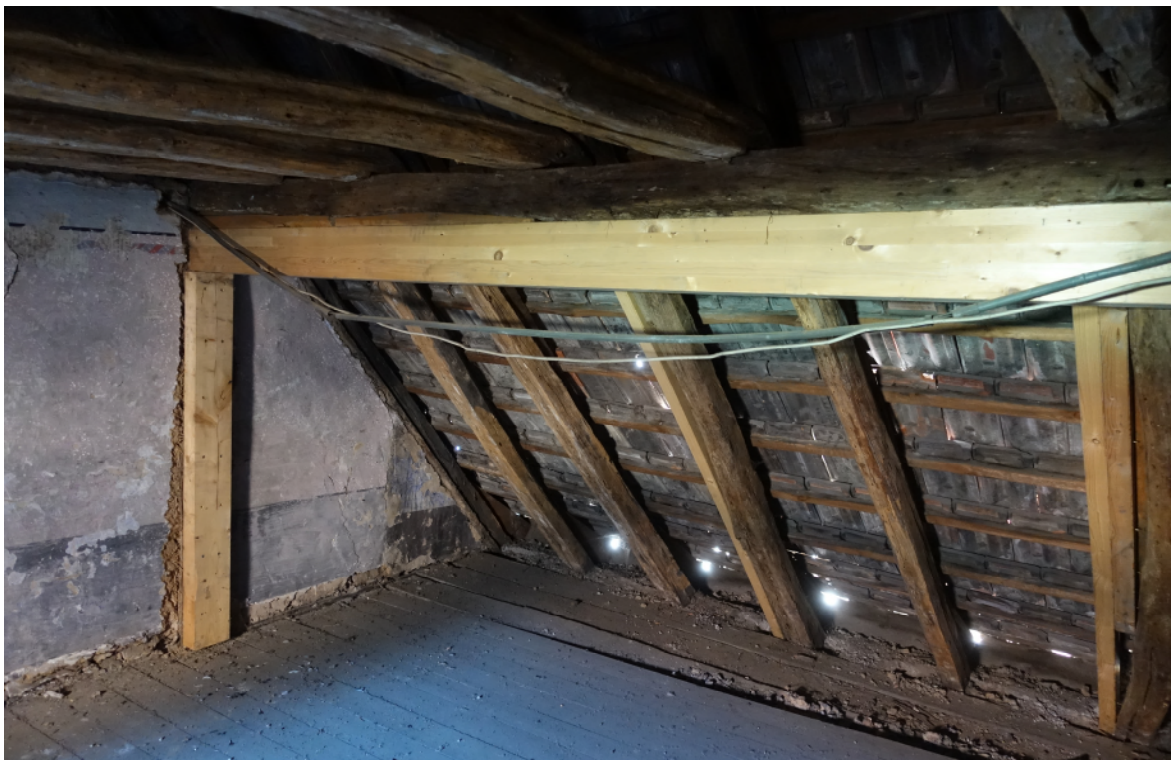
**Abb. 11:** DG, Holzfachwerk und Dachsparren – Übersicht  
Holzfachwerk und Dachsparren – **Altholzkategorie IV**  
Einstufung nach Regelvermutung

**Abb. 12:** DG, Holzfachwerk und Dachsparren – Übersicht  
Holzfachwerk und Dachsparren – **Altholzkategorie IV**  
Einstufung nach Regelvermutung

Die **Einstufung der Holzwerkstoffe des Dachstuhls** erfolgte nach der **Regelvermutung der AltholzV** [20]. Es wird jedoch **dringend empfohlen das Dachstuhlholz ebenfalls auf eine DDT-Belastung untersuchen zu lassen**. Diese Nachuntersuchung sollte vor Beginn der Erstellung eines Leistungsverzeichnisses für die geplanten Abbrucharbeiten erfolgen. Die **Abfallbezeichnung** und die **Abfallschlüsselnummern** sowie die den einzelnen Holzwerkstoffen zugeordneten Altholzkategorien können der **nachfolgenden Aufstellung (s. Tabelle 10) entnommen werden**.

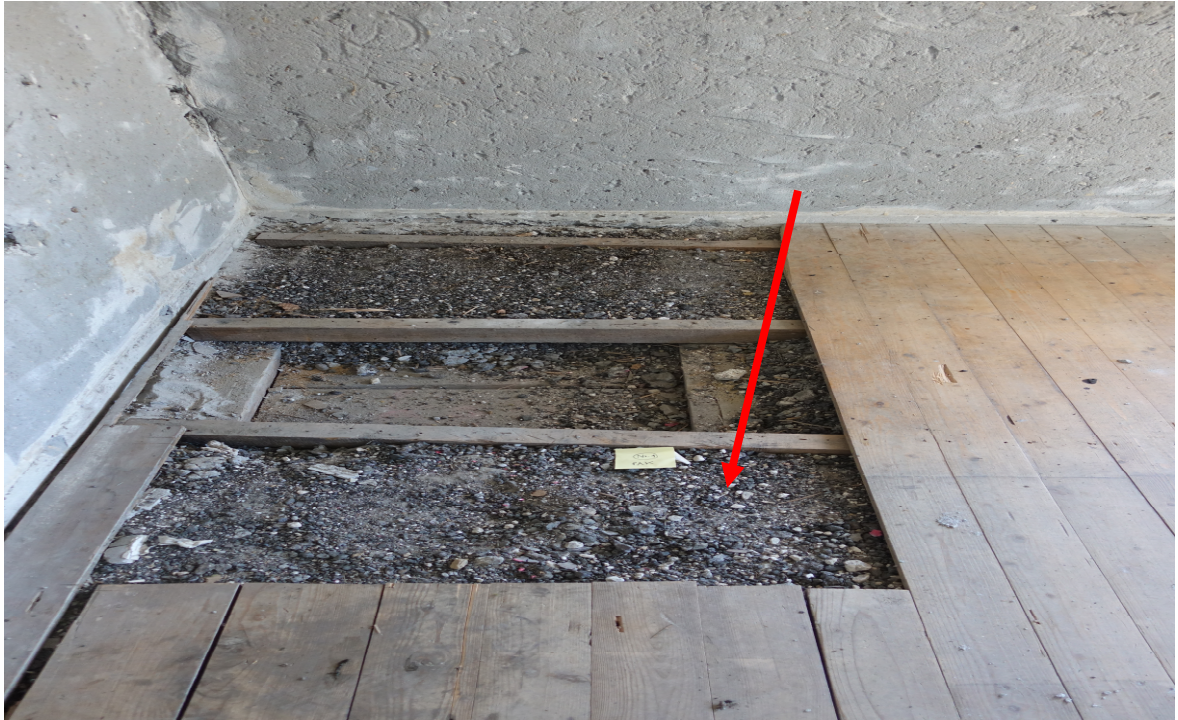
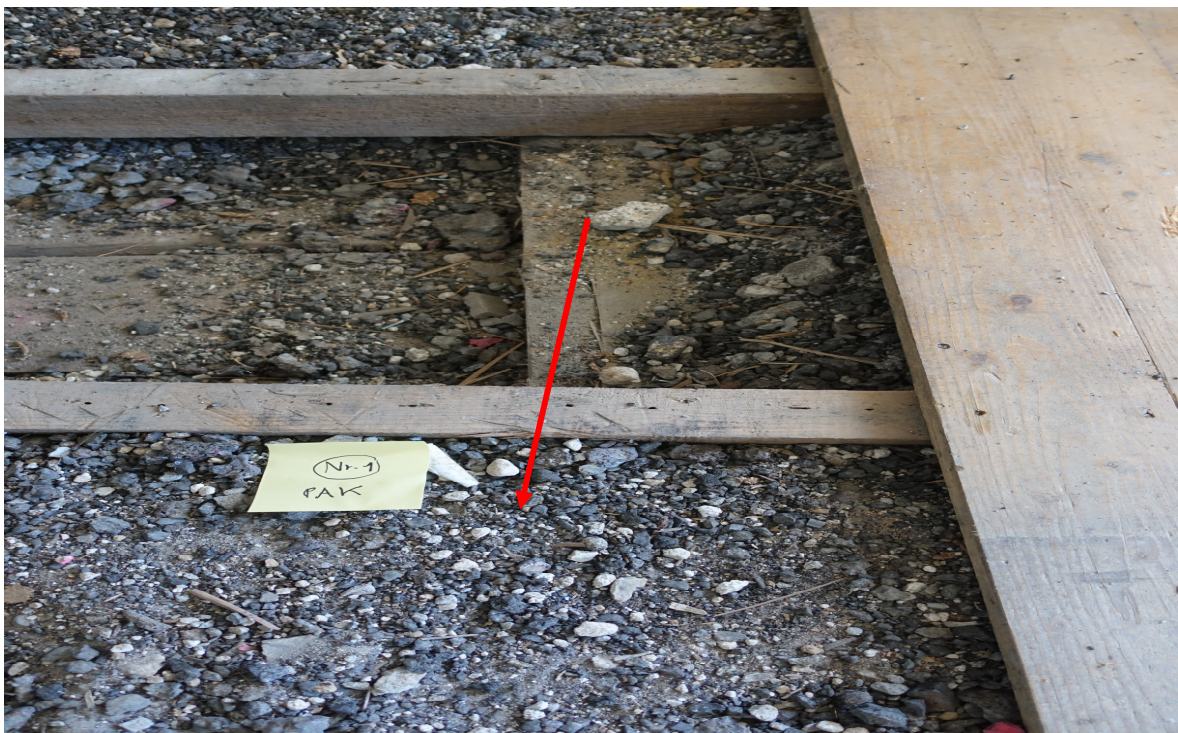
**Abb. 13:** OG, Fußbodenkonstruktion, Fehlboden, – Übersicht  
Schlacken- eventuell Perlitschüttung – **schwach PAK-haltig**  
Materialprobe Nr. 1 (s. Lageplan)

**Abb. 14:** OG, Fußbodenkonstruktion, Fehlboden, – Detail  
Schlacken- eventuell Perlitschüttung – **schwach PAK-haltig**  
Materialprobe Nr. 1 (s. Lageplan)

Es sind keine gefahrstoffrechtlichen oder berufsgenossenschaftlichen Vorschriften, bezogen auf den Umgang mit der **schwach PAK-haltigen Schlacken- bzw. eventuell Perlitschüttung** zu beachten. Die **Regelungen der TRGS 551 „Teer und andere Pyrolyseprodukte aus organischem Material“** [33] und die **Regelungen der TRGS 524 „Schutzmaßnahmen für Tätigkeiten in kontaminierten Bereichen“** [18] sowie die **berufsgenossenschaftlichen Regelungen der BGR 128 „Kontaminierte Bereiche“** [19] müssen beim geplanten selektiven Abbruch- bzw. verwendungsorientierten Rückbau der baulichen Anlage, nicht beachtet werden. Die **Erstellung einer Gefährdungsbeurteilung** hinsichtlich eines Umgangs mit der **schwach PAK-haltigen Schlacken- bzw. eventuell Perlitschüttung ist nicht erforderlich.**

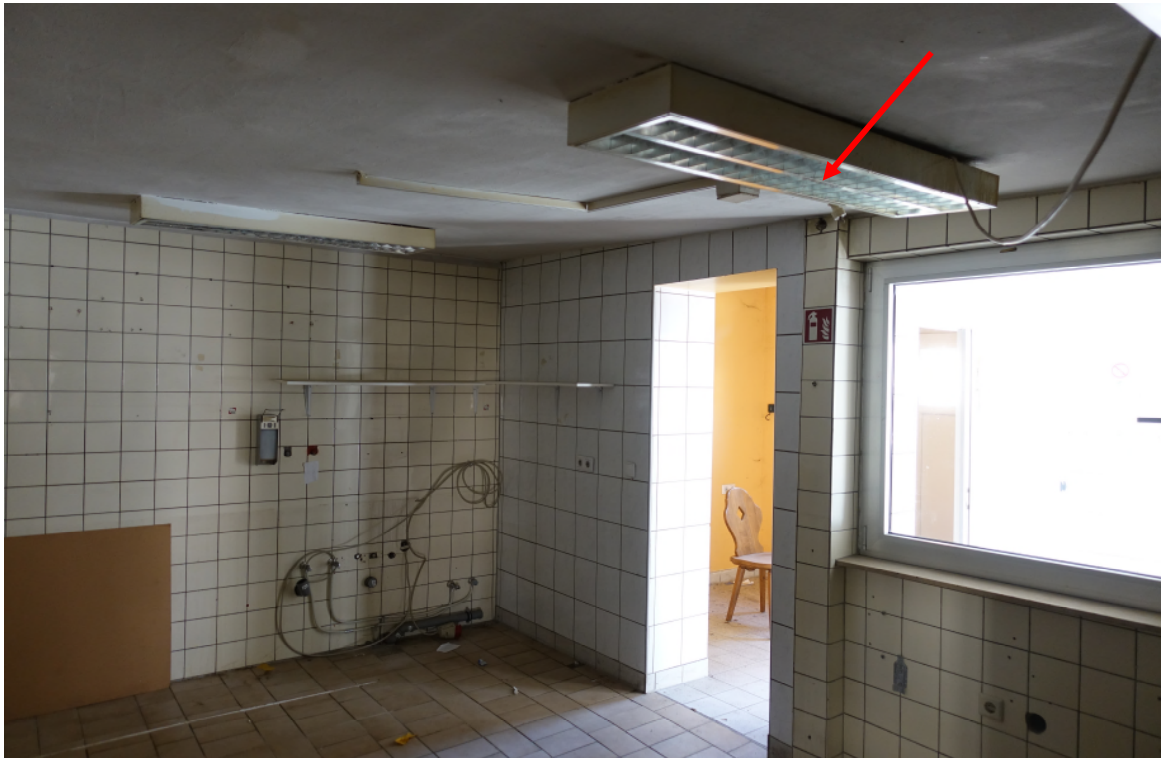
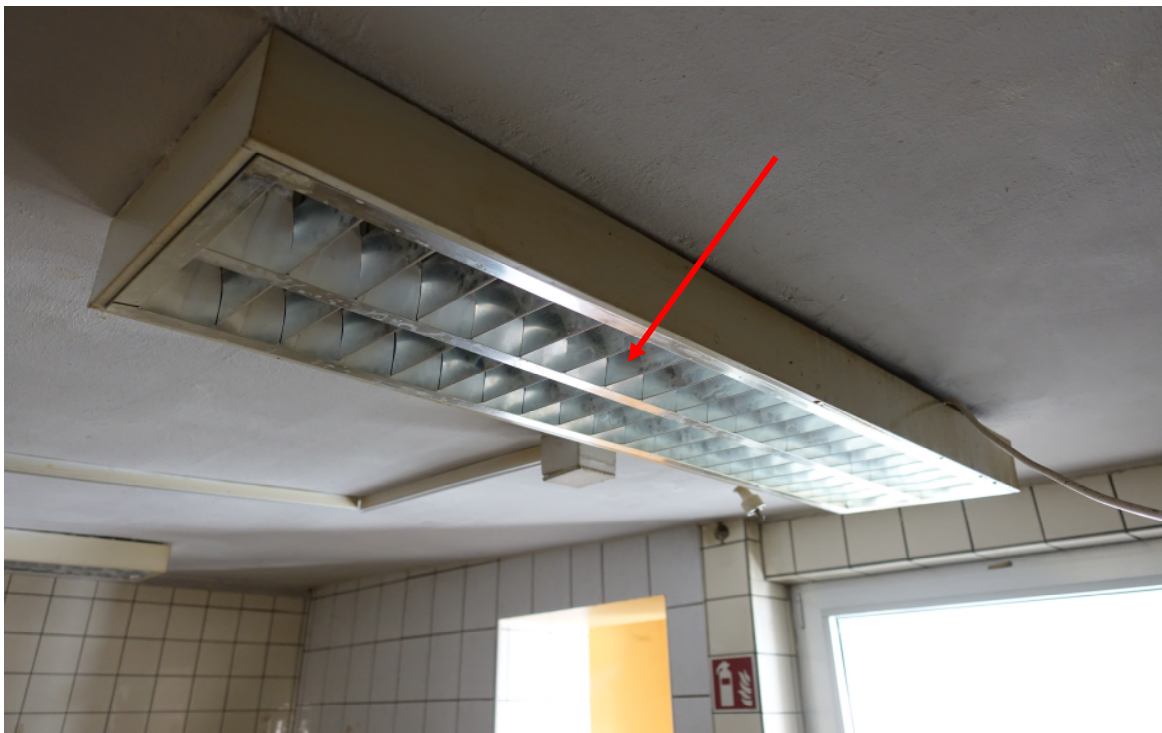
Die im Hinblick auf den geplanten selektiven Abbruch- bzw. den verwendungsorientierten Rückbau der baulichen Anlage abgängige **Beleuchtungsanlage (Langfeldleuchten)** enthält leicht **quecksilberhaltige Leuchtstofflampen** (s. Tabelle 15).

**Abb. 15:** EG, Küche - Übersicht  
Langfeldleuchte mit **eventuell PCB-haltigen Kleinkondensatoren**  
und **quecksilberhaltigen Leuchtstoffröhren**

**Abb. 16:** EG, Küche - Detail  
Langfeldleuchte mit **eventuell PCB-haltigen Kleinkondensatoren**  
und **quecksilberhaltigen Leuchtstoffröhren**

Es wird empfohlen die **Beleuchtungsanlage (Langfeldleuchten)** im Vorfeld, vor dem geplanten selektiven Abbruch- bzw. dem verwendungsorientierten Rückbau der baulichen Anlage, durch den **Bauhof der Stadtwerke Schifferstadt, entsorgen zu lassen.**

Sollten im Zuge des geplanten selektiven Abbruchs- bzw. des verwendungsorientierten Rückbaus in den Langfeldleuchten **Kleinkondensatoren** gefunden werden, sind diese **gleich als PCB-haltig zu entsorgen.** Weitergehende Untersuchungen und Prüfungen, ob eventuell vorhandene Kleinkondensatoren PCB-haltig sind oder nicht, wären theoretisch möglich, werden aber als unwirtschaftlich angesehen.

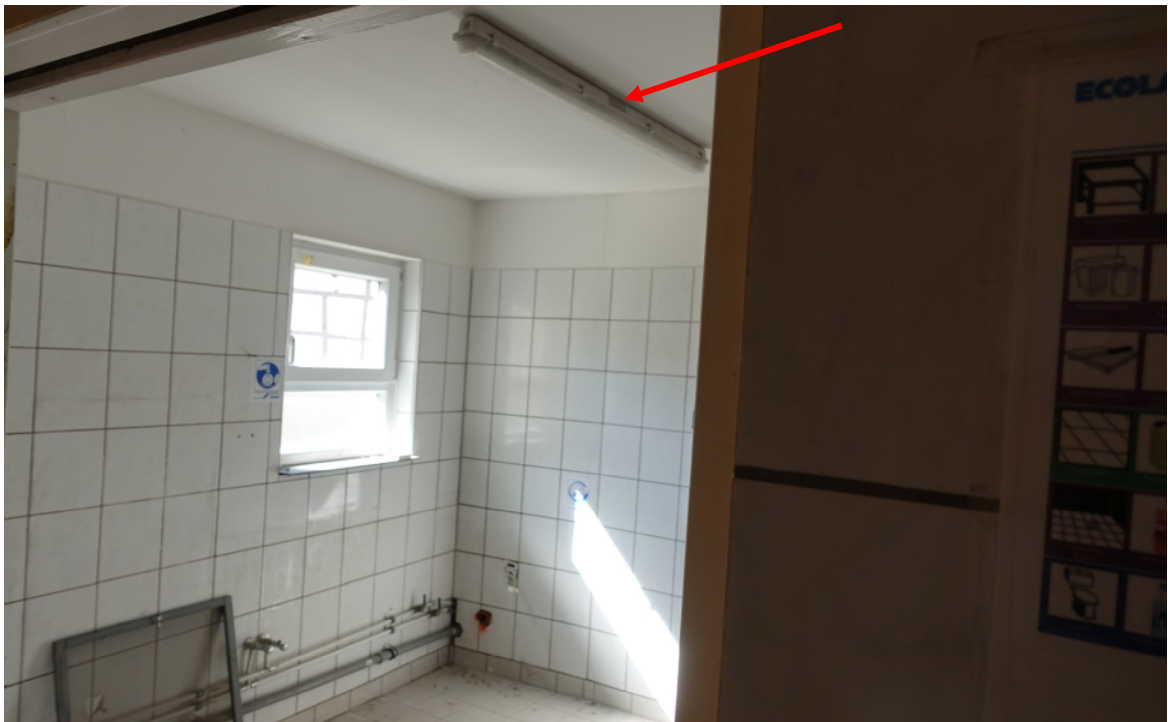
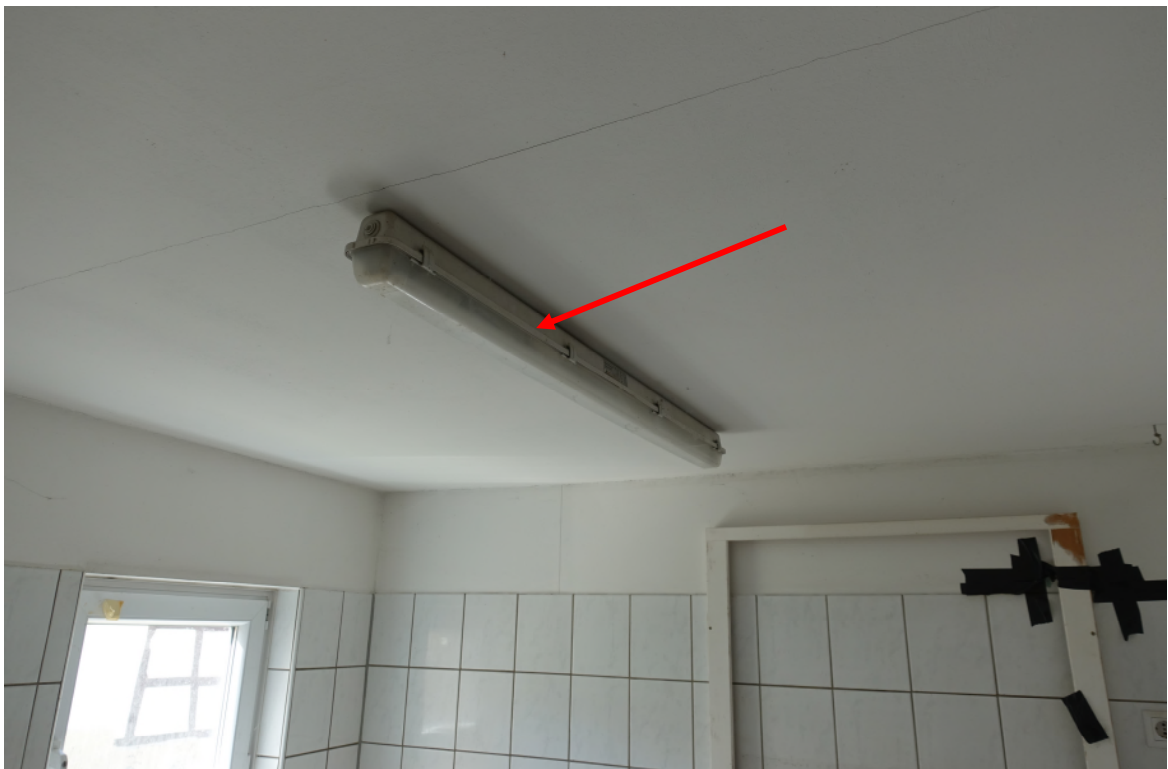
**Abb. 17:** EG, Terrassenzimmer - Übersicht  
Langfeldleuchte mit **eventuell PCB-haltigen Kleinkondensatoren**  
und **quecksilberhaltigen Leuchtstoffröhren**

**Abb. 18:** EG, Terrassenzimmer - Detail  
Langfeldleuchte mit **eventuell PCB-haltigen Kleinkondensatoren**  
und **quecksilberhaltigen Leuchtstoffröhren**

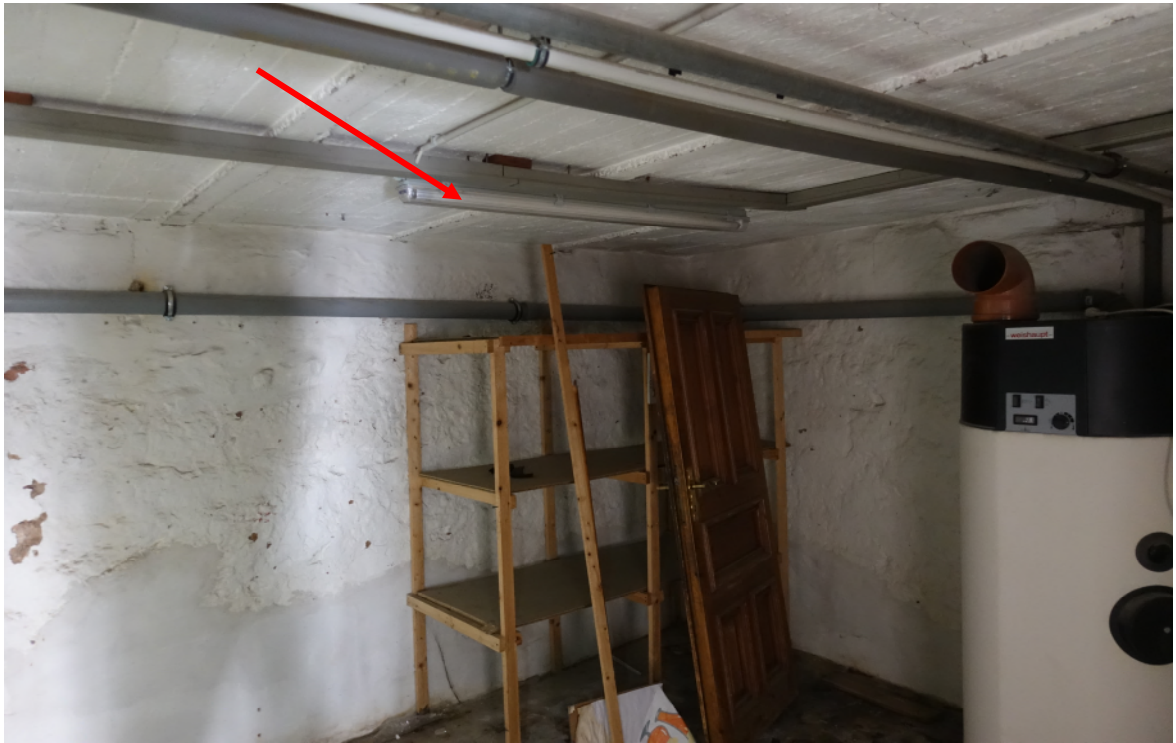
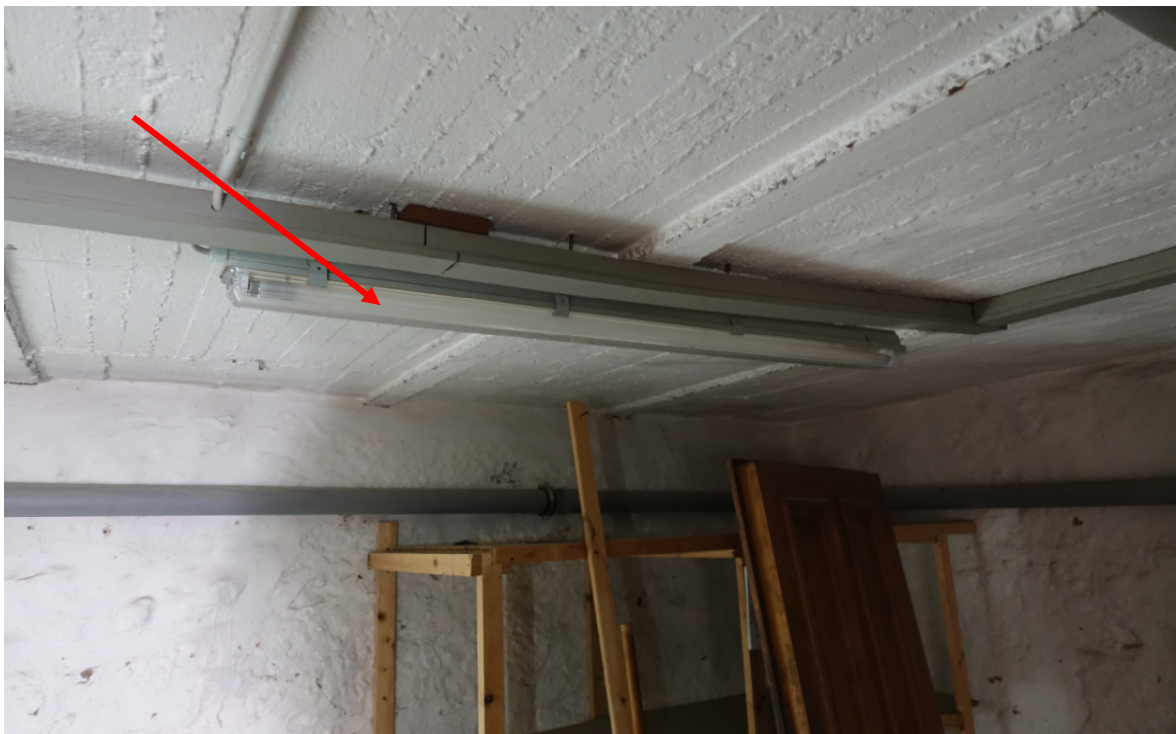
**Abb. 19:** KG, Weinkeller - Übersicht  
Langfeldleuchte mit **eventuell PCB-haltigen Kleinkondensatoren**  
und **quecksilberhaltigen Leuchtstoffröhren**

**Abb. 20:** KG, Weinkeller - Detail  
Langfeldleuchte mit **eventuell PCB-haltigen Kleinkondensatoren**  
und **quecksilberhaltigen Leuchtstoffröhren (Leuchtmittel)**
